# Bringen wir die Decke wieder hoch? – Rettung mit Erfindergeist

## Die Bohlenstube der Fernhändlerfamilie Humpis, Marktstraße 45 in Ravensburg

Volker Caesar

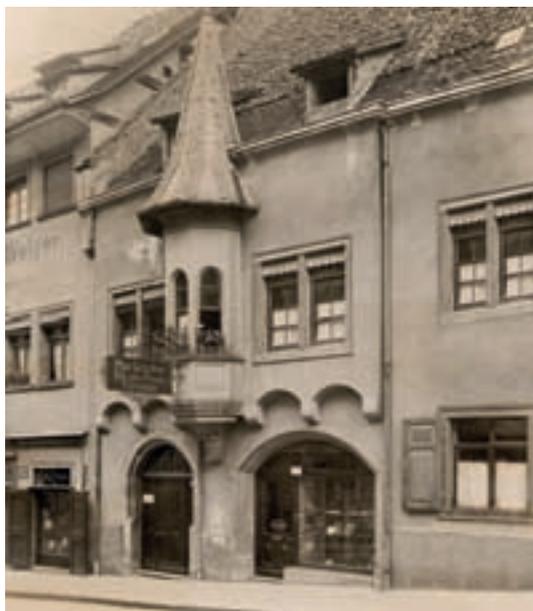
1 Marktstraße 45, historisches Foto nach 1900.

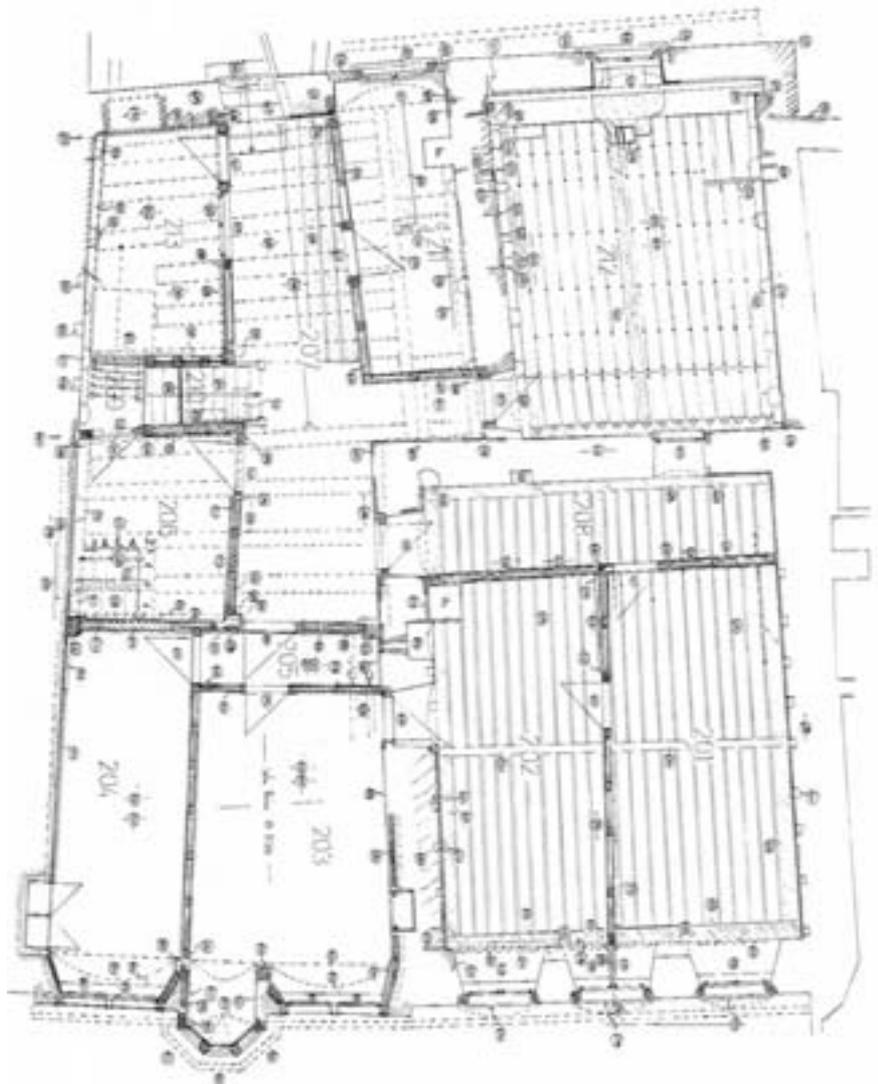
2 Marktstraße 45, Grundriss Obergeschoss, Befunde von 1995 bis 2008. (Norden ist oben).

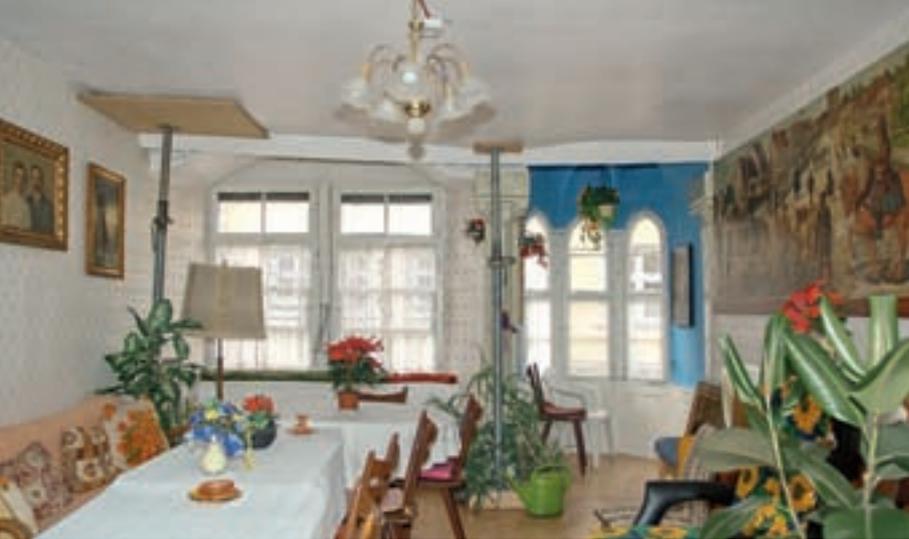
3 Östliches Erkerzimmer der Familie Hindelang in der geteilten Bohlenstube, Zustand 2004.

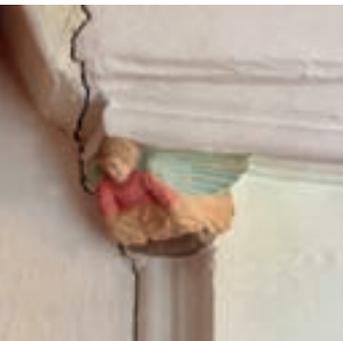
4 Geflügelter Engel am Kapitell der westlichen Erkersäule, Zustand 2004.

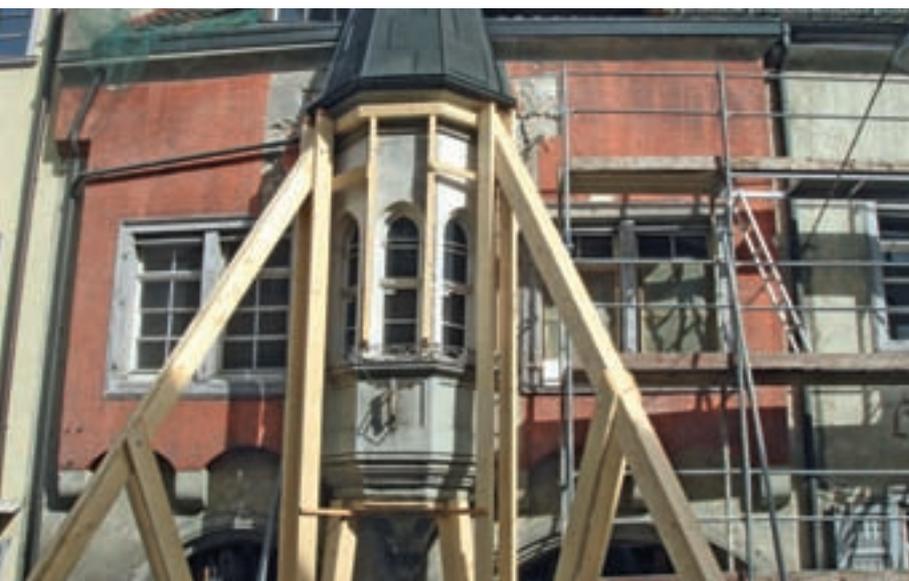
5 Fassade mit Sicherung des Erkers, Zustand 2007.

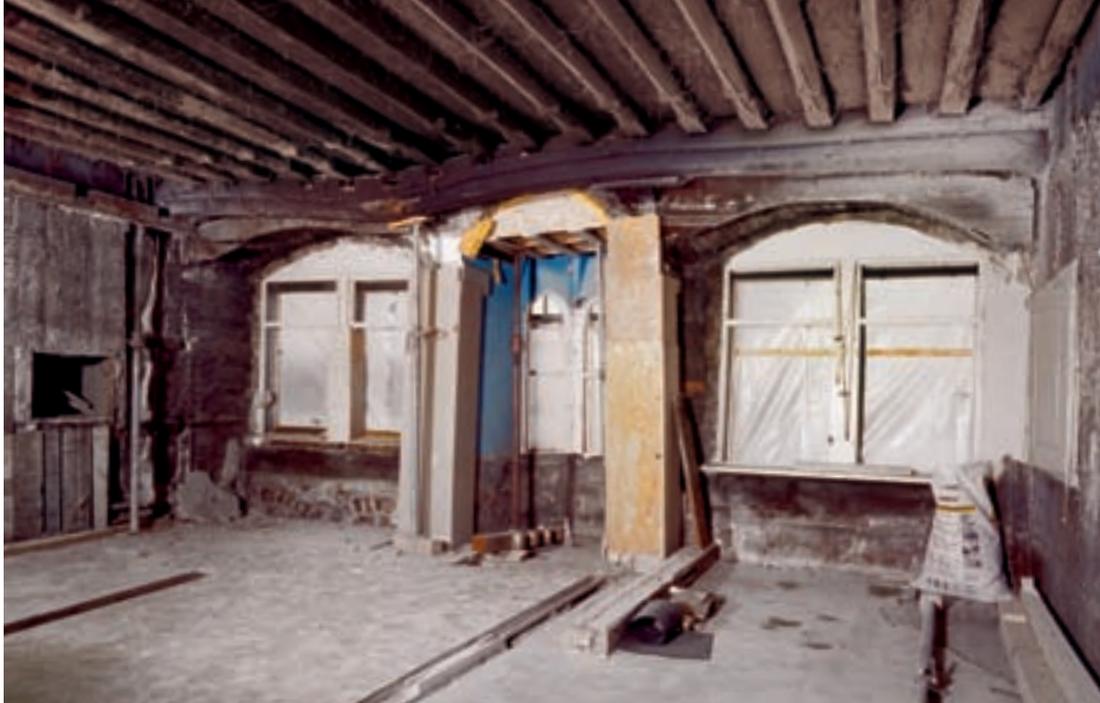
Der aus einem Stamm gearbeitete, gebogene Randträger der Stubendecke, rund 7 m lang, zeigte erschreckende Schäden. Das über lange Zeit eingedrungene Dachwasser hatte die Rückseite seines Querschnitts durch Fäulnis so stark zerstört, dass er zweimal gebrochen war, fast genau über den beiden Erkerpfeilern. Die Oberfläche seiner edel profilierten Schauseite war intakt. Durch die beiden Brüche war jedoch ein regellos durchhängender „Bauch“ entstanden, statt der ursprünglich vornehmen Wölbung nach oben. Nach Norden zur alten Flurwand hin war der Stichbogen weitgehend unverformt. Auch die gotischen Profile und Oberflächen der Bohlen und Balken hatten die Jahrhunderte im Verborgenen nahezu unversehrt überlebt. Aber der wertvollste Innenraum des Quartiers machte mit seinem schweren Bauschaden eine äußerst unglückliche Figur. Eine sofortige Notsicherung durch gepolsterte Absprießungen war erforderlich, um Folgeschäden zu vermeiden.

6 Bohlenstube der Humppis von 1435 nach Entfernung der Verbauung 2007.

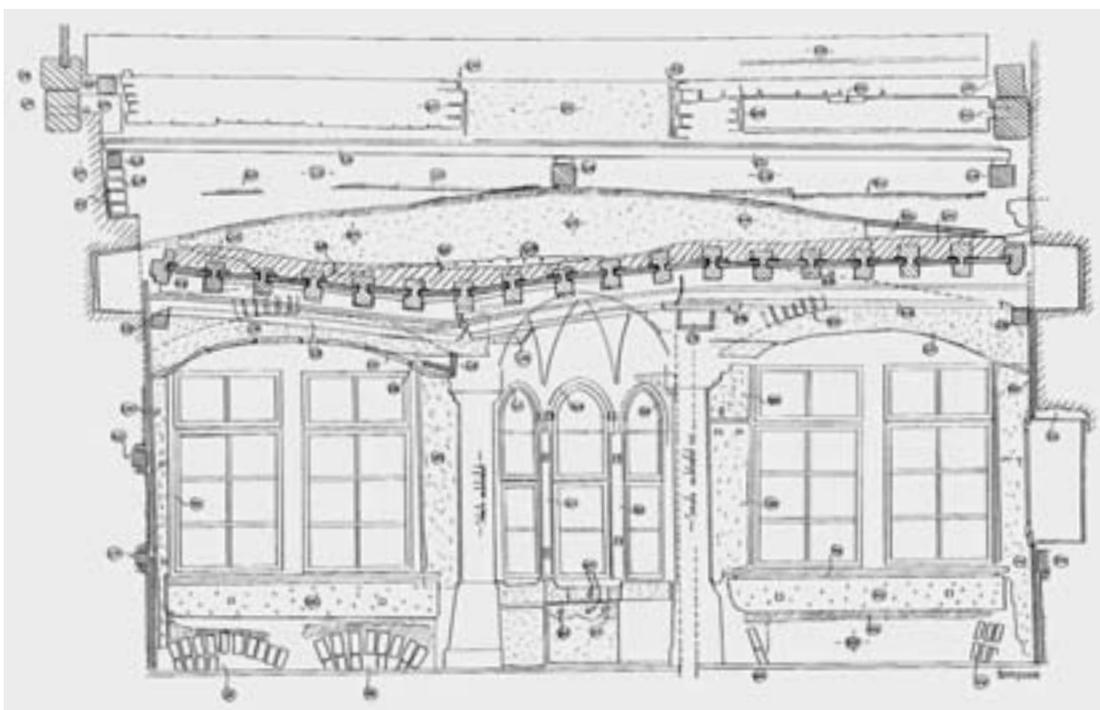
fisch dokumentiert, um Grundlagen für die Sicherungsschritte zu gewinnen. Über der Stube an der straßenseitigen Traufwand bildet der Putzabdruck die bauzeitliche Lage und Stichbogenform des Randträgers genau ab. Zwischen ihm und den Randträger in der Nordwand, der alten Ofenwand der Stube, spannen sich einschließlich der Randbalken 18 Zierbalken im Abstand von je etwa 40 cm. Dazwischen sind die schmucklosen Bohlen seitlich in die Balken eingenetet. Die zu einem zierlichen Querschnitt verjüngten Balkenunterseiten sind an beiden Enden mit länglichen Pfeilherzen und mittig mit runden Zierscheiben geschmückt, und alle Oberflächen tragen noch die bauzeitliche dunkelbraune Fassung – ein stattlicher „Baldachin“ über dieser Patrizierstube. Dennoch schien die angetroffene Schadenssituation aussichtslos und sorgte bei den Beteiligten

für Ernüchterung. Statiker und Zimmermann sahen vorerst nur die Möglichkeit, die tief durchhängende Decke von unten zu stützen und sie in ihrer verformten Lage zu stabilisieren. Als „große Unbekannte“ galt die auf der Decke liegende Lehmpacking, der bauzeitliche Lehmschlag, der mit einer Stärke von rund 15 cm die Bohlen-Balken-Konstruktion überzog. Er galt wegen seines Gewichts als statischer Ballast und verhinderte den Blick auf die Oberseite der Decke. Nachdem vom Dachraum aus die Auflager der Balken und Bohlen unmittelbar vor dem zerstörten Randträger freigeräumt waren, zeigten auch deren Oberseiten Fäulnisschäden, jedoch begrenzt auf die Umgebung des Erkers und nur an den Balkenenden auf etwa 70 cm Länge. Zum Glück waren diese Schäden ohne Folgen für die Unterseite in der Stube geblieben.

7 Marktstraße 45, Querschnitt der verformten Decke und Ansicht der Erkerwand, 2008.

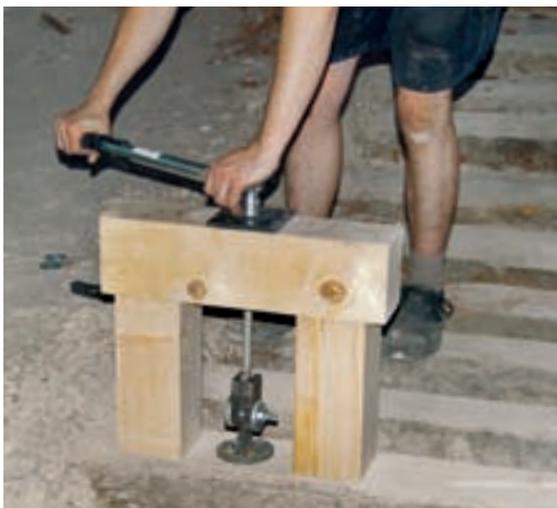
8 Prototyp der neuen Deckenaufhängung im Zugversuch 2007.

Dem im Sommer 2007 entwickelten Konzept des Holzrestaurators sahen Einzelne mit großer Skepsis, die anderen mit umso größerer Hoffnung entgegen, zumal der Vorschlag den gestellten Anforderungen offenbar völlig gerecht werden konnte. Die Grundidee war, die Decke an einer Vielzahl von Befestigungspunkten aufzuhängen und sie mittels dieser Aufhängungen sehr langsam und kontrolliert nach oben in ihre ursprüngliche Lage zu heben. Nochmals warf der bauzeitliche Lehm-schlag Fragen auf: Wie wird sich der Lehmverstrich verhalten? Kann er schädigende Spannungen in der Decke erzeugen? Haben sich möglicherweise

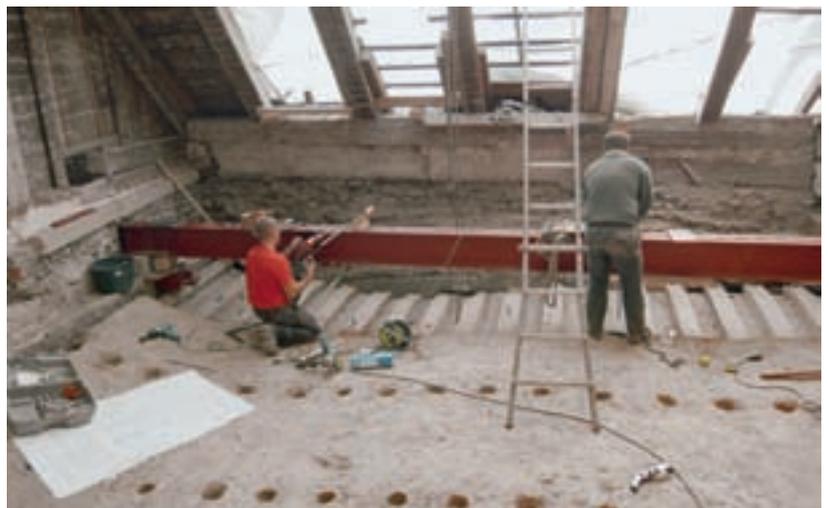
9 Montage der neuen Deckenaufhängung am ersten Stahlträger; im Vordergrund die Kernbohrungen im Lehm-schlag.

Nach Abstimmung der technischen Details mit dem Statiker konnten die Maßnahmen beginnen. Parallel zur straßenseitigen Traufwand wurden etwa 60 cm über der historischen Decke drei Stahlträger eingebaut. Sie sind jeweils aus zwei U-Profilen (2 x U300/Bauhöhe 300 mm) zusammengefügt, haben eine Spannweite von etwa 6,5 m und sitzen beidseits in vorbereiteten Auflagertaschen in den mittelalterlichen Wackenmauern. Da der nördliche Deckenabschnitt samt Auflager ohne Schaden war, überspannen die Stahlträger nur die südlichen zwei Drittel der Fläche. Zur Aufhängung der gotischen Zierbalken dienen Zugstangen, die aus Gewindestäben M16 (Regelgewinde Durchmesser 16 mm) bestehen. Sie sind durch die Stahlträger geführt und oben jeweils von Gewindemuttern gehalten, mit denen anschließend das Hochschrauben, d.h. Anheben der Decke, erfolgte. An ihren unteren Enden sitzen jeweils runde Kopfplatten, die auf die Oberseiten der Balken geschraubt werden. Die Kopfplatten müssen mit Rücksicht auf die unterschiedliche Ausrichtung und Verformung der Balken sowie die Lageänderungen während des Anhebens beweglich mit den Gewindestäben verbunden sein, besitzen daher ein einfaches Gelenk. Ein vom Holzrestaurator gefertigter Prototyp der Aufhängungen musste vorab in einem Zugversuch seine statische Bewährungsprobe bestehen. Beide äußeren Balken der Stubendecke konnten in ihrer Lage verbleiben, um den Deckenanschluss an die Wände nicht zu gefährden. Die 16 dazwi-

schengespannten Zierbalken erhielten jeweils drei Aufhängungen, je eine an jedem Stahlträger. Für die gesamte Bohlenbalkendecke waren somit 48 Befestigungspunkte vorzubereiten, von denen zwei Drittel verdeckt unter dem Lehmverstrich lagen und daher zuerst von oben einzumessen waren. Um die Arbeitsöffnungen im Lehm möglichst klein zu halten, wurde zu ihrer Herstellung ein Kernbohrer verwendet, dessen Durchmesser nur geringfügig größer sein musste als die Kopfplatten der Aufhängungen.

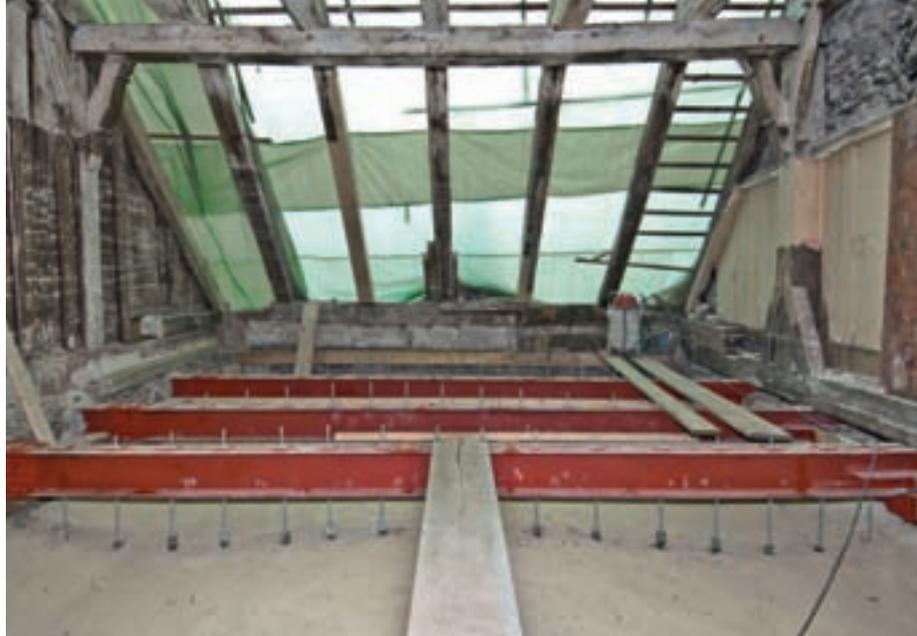
*10 Während der Rückverformung: Die Gewindestäbe ragen unterschiedlich hoch über den Trägern heraus und zeigen das jeweilige Anhebungsmaß an.*

Auf der Deckenunterseite wurden nun die Messpunkte unter den neuen Trägerachsen gesetzt. Aufgrund der Befunde auf der Innenseite der Erkerwand ließen sich die ursprüngliche Bogenform und Stichhöhe von 24,5 cm recht genau ermitteln. Im Vergleich mit dem aufgemessenen verformten Ist-Zustand legte der Holzrestaurator für alle Deckenbalken in jeder Trägerachse die angestrebte Soll-Höhe fest. Im nächsten Arbeitsschritt konnten endlich die Gewindemuttern an den Zugstangen mit dem Drehmomentenschlüssel angezogen werden. Die hohe Zahl der Aufhängungen erlaubte eine exakte, langsame und daher sichere Steuerung des Hebevorgangs. Die Arbeiten wurden zur Vermeidung von Spannungen im Holzwerk und Lehm auf mehrere Wochen verteilt. Immer wieder wurde von unten mit Laser-Nivelliergerät die allmähliche Annäherung an die bauzeitliche Bogenform überprüft und vom Beginn am 26. September 2007 bis zum Abschluss am 15. Januar 2008 im Messprotokoll festgehalten. Da der ausgefallene Randträger direkt über dem östlichen Erkerpfeiler vollständig gebrochen und nach unten geknickt war, summierte sich die Anhebung dort schließlich auf stattliche 40,6 cm. In Erkermitte musste die Stubendecke immerhin noch mehr als 30 cm gehoben werden, während die Rückverformung zu den Seitenwänden und zur nördlichen Flurwand hin allmählich abnahm. Bis zuletzt waren Finger-spitzengefühl und Erfahrung gefragt, denn es

galt im wahrsten Sinne des Wortes, „den Bogen nicht zu überspannen“. Der Holzrestaurator entschloss sich daher, auf die fehlenden 3 cm bis zur bauzeitlichen Stichhöhe zu verzichten. Das wichtigste Ziel, die Wiedergewinnung einer edlen „patrizischen Wölbung“ war ohnehin erreicht und durfte nicht aufs Spiel gesetzt werden.

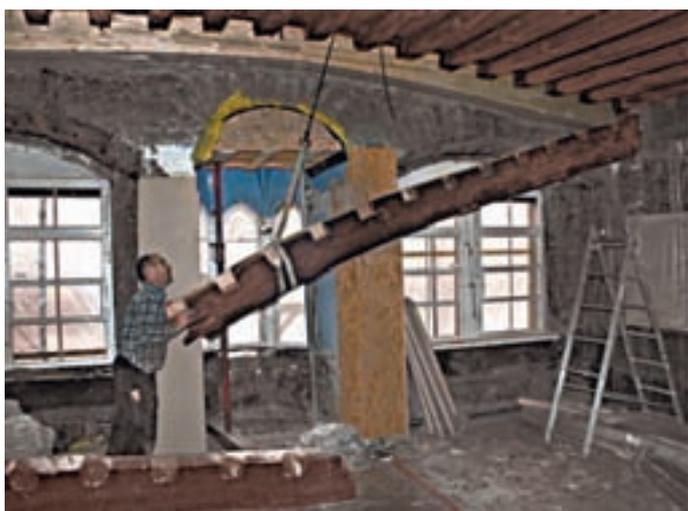
*11 Nach der Rückverformung: Der neue Träger aus Brettschichtholz ist eingebaut, die Teilstücke des restaurierten Randträgers werden „eingefahren“.*

Während die Bohlenbalkendecke langsam in die Höhe geschraubt wurde, konnte der gebrochene Randbalken aus seiner verkeilten Lage befreit, geborgen und in die Werkstatt gebracht werden. Dort fertigte der Holzrestaurator einen neuen, gebogenen Träger aus Brettschichtholz, der die Stubenbreite vor der Erkerwand freitragend überspannt. Er bildet die Unterkonstruktion zur Befestigung der Teilstücke des gebrochenen und rückseitig ausgefallenen Randträgers. Da die gotische Decke zukünftig an den 48 Zugstangen hängt, muss der neue Randträger nur noch sein eigenes Gewicht und das der historischen Teilstücke tragen. Ihm genügt daher ein schlanker Querschnitt. Bei einer Spannweite von 6,8 m wurde er mit dem

Kran durch das Dach eingefahren und von oben am vorbereiteten Standort eingesetzt. Im Mauerwerk der Stubenwände sitzt er in den reparierten Auflagertaschen seines gebrochenen Vorgängers. Die exakte Anpassung an die Auflager erfolgte mittels Schlitzblechen an beiden Trägerenden. Nach Abschluss der Anhebung wurde von der Lage der erkerseitigen Zierbalkenköpfe eine Schablone in Originalgröße gezeichnet. Mit ihrer Hilfe konnten die Bruchstellen des gebogenen Randträgers schon in der Werkstatt auf die Rückverformung ausgerichtet werden. Beim letzten Schritt der Wiederherstellung war nochmals erfahrene Feinarbeit gefragt. Zunächst mussten die durch Fäulnis zerstörten Holzpartien auf der Rückseite des originalen Randträgers abgenommen werden. Der intakte Restquerschnitt war stellenweise nur noch 8 cm stark und wurde mit aufgedoppeltem, neuem Holz stabilisiert.

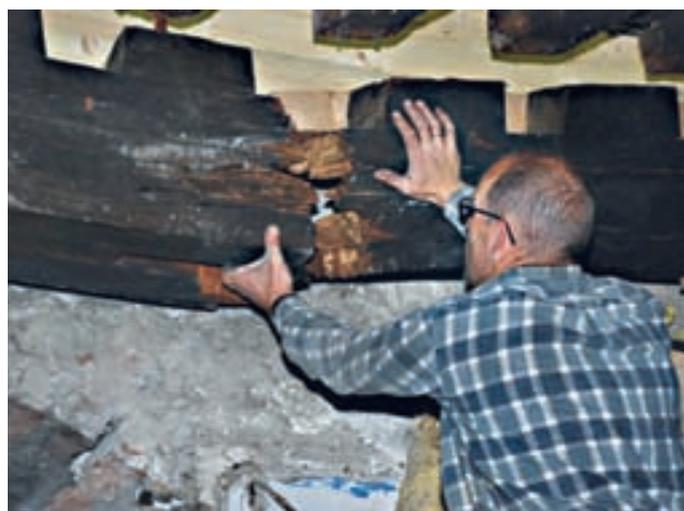
*12 Zusammenfügen der Bruchflanken und Anpressen an die gehobene Decke.*

Die zwei Bruchstellen hatten außerdem das Maß des Bogens verlängert. Durch das sorgfältige Zusammenfügen der Bruchflanken wurde die unerwünschte „Dehnung“ wieder auf das ursprüngliche Maß „geschrumpft“. In zwei Teilstücken brachte man das reparierte Original an seinen alten Platz zurück und schraubte es verdeckt auf den neuen Brettschichtträger. Dank der sorgsamsten Vorbereitung mit der Schablone war das Einfahren, Zusammenfügen und Anpressen des historischen Randträgers an den frisch gewölbten Deckenanschluss ein weiteres Erfolgserlebnis: Passgenau fügten sich die Zierbalkenköpfe in ihre jeweiligen Aussparungen, als hätte es nie diesen Schaden gegeben. Und nur ganz aus der Nähe entdeckt man die „verheilten“ Bruchflanken.

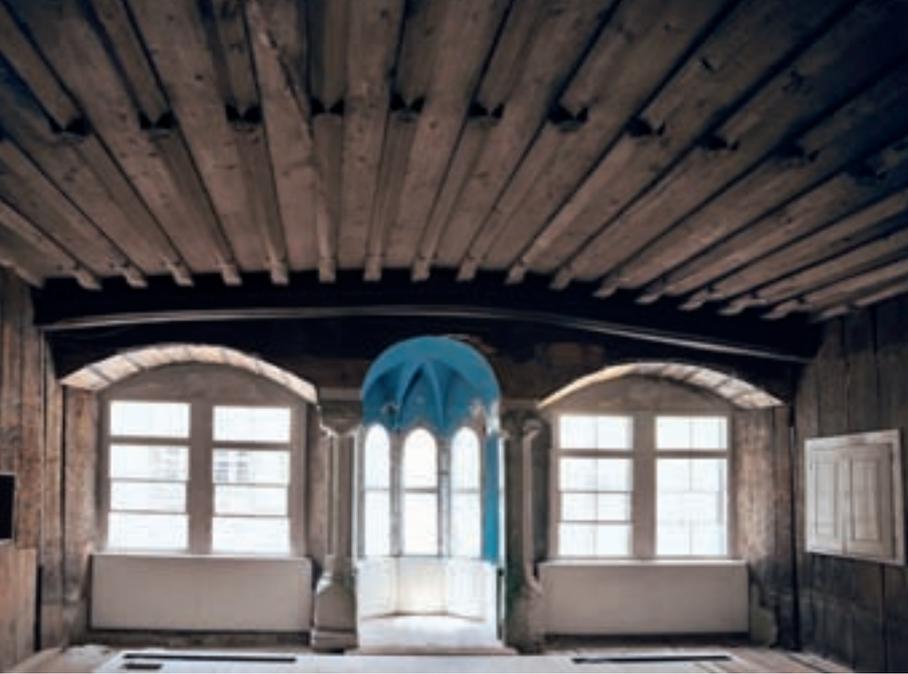
13 Erkerwand der Bohlenstube von 1435, Zustand 2009.
