# Stein- und Metallkonservierung am Freiburger Münster Unserer Lieben Frau Kieselsäureester anstatt Kopie

## Freiburger Münster

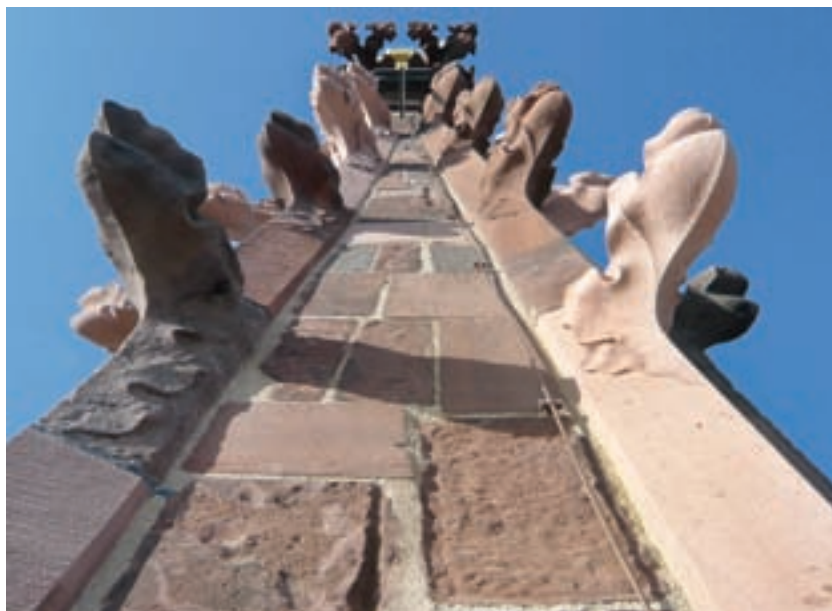
Im aktuellen Schadensglossar zum Münsterturmhelm sind unterschiedliche Schäden aufgelistet: Der Sandstein zeigt zurückgewitterte Oberflächen und Reliefbildungen, dünne Schalen und sandet stark ab. Er bildet Schuppen und Krusten, zeigt Risse, Ausbrüche und Fehlstellen, auch Rostsprengungen sind zu beobachten. Im Sommer 2005 löste sich ein 30 kg schweres Maßwerkstück im Turmhelm und fiel ins Innere des

Helms. Eine erste Inspektion mit der Bergwacht und der Münsterbauhütte machte klar, dass dringender Sanierungsbedarf bestand. Der Turmhelm musste vollständig eingerüstet werden. Trotz früherer Reparaturen gab es erneut Schäden. Dazu gehörte die Erkenntnis, dass die Sandsteine, die 1920 und 1960 für neue Krabben und Fialen geschlagen worden sind, von schlechter Qualität sind. Im Sommer 2007 entschieden Landesdenkmalpflege und Münsterbauhütte, diese jüngeren Teile vollständig auszuwechseln (Abb. 3).

*3 Freiburg Münster. Spitze des Turmhelms nach der Instandsetzung 2007.*

Für die wohl noch drei Jahre dauernde Instandsetzung des Turmhelms wurde insgesamt ein überwiegend konservierendes Konzept entwickelt, für dessen Umsetzung freiberufliche Restaurierungsspezialisten und Steinmetzen der Münsterbauhütte verantwortlich zeichnen. Bislang fanden Reinigungen und Festigungen statt, Steine wurden kopiert und ausgewechselt, Kartierungen und Dokumentationen erstellt sowie der Blitzschutz erneuert. Überdies wurde gemeinsam die Rezeptur des zu verarbeitenden Restaurierungsmörtels entwickelt.

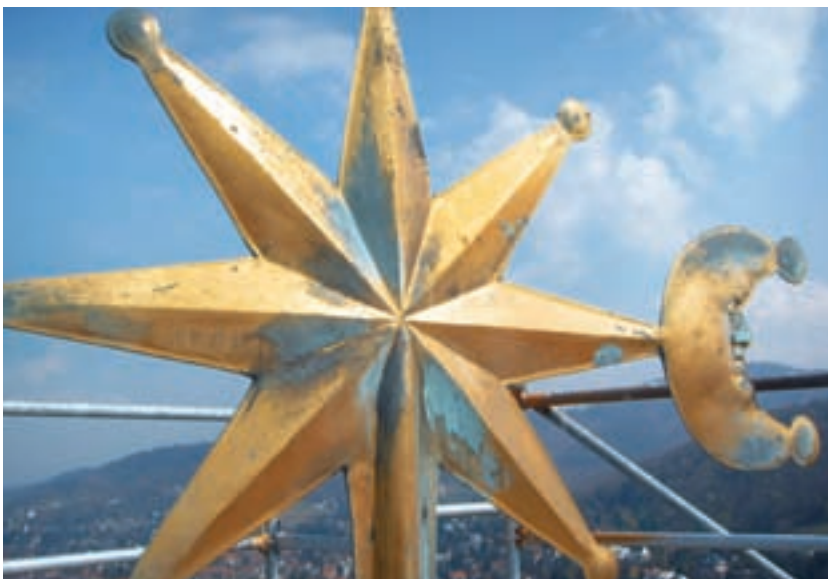
4 Freiburg Münster. Korrodierte Wetterfahne vor der Restaurierung.

torischen Bestand. Aktuell abgeschlossen sind die Arbeiten an der Spitze des Helms mit der Wetterfahne. Die stadtwweit bekannten Motive von Sonne und Mond aus feuervergoldetem Kupfer wurden unter seiner Anleitung in der Werkstatt restauriert. Materialverträglich wurden mit hochwertigen neuen Stählen alte Verbindungen repariert, korrodierte Bereiche wurden entfernt, historische Schrauben und die Mechanik des historischen Kugellagers ertüchtigt (Abb. 4).

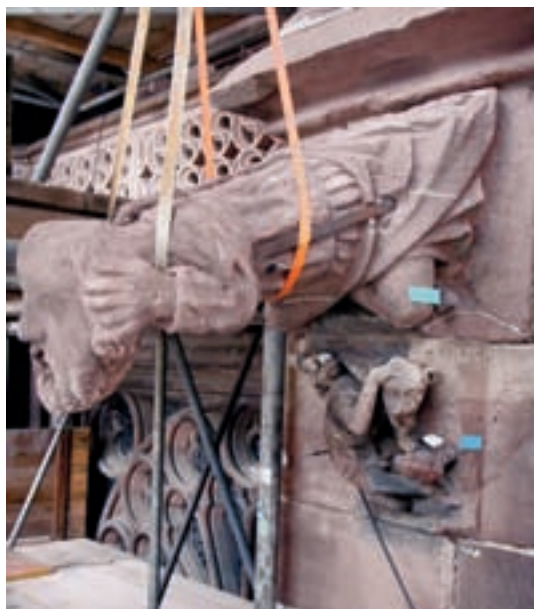
5 Freiburg Münster. Vor Ort gesicherter Wasserspeicher während der Festigung mit Kieselsäureester.

Die figürlichen Wasserspeier am Münster sind heute überwiegend neu. Lange Jahre galt der Ausbau als unumgängliche einzige Lösung für ihren Erhalt. Dass es auch anders geht, zeigen drei Wasserspeier an der 2008 eingerüsteten Langhaussüdseite. Hervorzuheben ist dort die mit einer spektakulären Farbfassung versehene gotische Affenkonsole, die den südwestlichsten Wasserspeier trägt. Im Sommer 2008 wurden alle Skulpturen nach Vorgaben des Fachgebiets Restaurierung am Landesamt für Denkmalpflege von einem freiberuflich tätigen Steinrestaurator vorsichtig gefestigt, verkieselt und verdübelt. Diese Art der Konservierung akzeptiert und erhält den bestehenden Zustand. Sie verzögert den weiteren Zerfall, ohne wesentlich in die Substanz einzugreifen. Nach erfolgreichem Abschluss der komplexen Konservierungsschritte wurde 2008 entschieden, dass sie weiterhin vor Ort die ihnen zugedachte Aufgabe erfüllen können (Abb. 5).

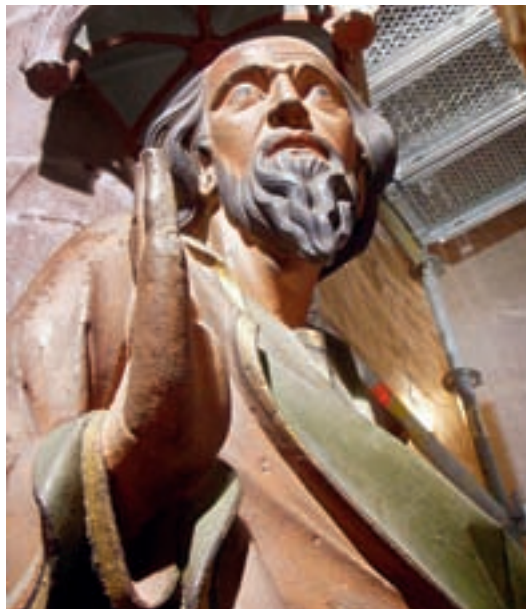
Den Apostelfiguren im Innern des Langhauses drohte keine Gefahr durch steinzersetzenden Taubenkot oder steinzerstörende Umwelteinflüsse. Bekannt war, dass die Apostelfiguren wie die zwei Leuchterengel und die Sternenkleidmadonna 1942 zum Schutz vor Fliegerangriffen abgebaut und in der Vorhalle gelagert worden sind. Und, dass sie wohl 1879 ergänzt und überfasst

6 Freiburg Münster. Apostelfigur während der Restaurierung.

worden sind (Abb. 6). 2007 waren Figuren wie Baldachine mit einer dicken Staub- und Schmutzschicht bedeckt. Vereinzelt gab es Steinausbrüche, Baldachine und Fialen waren instabil. Die Ausbrüche an den Malschichten zeigten, dass die Steinoberflächen als Fassungsträger an manchen Stellen absandeten, dass durch zu intensives „Staubwischen“ die Oberflächen „angekratzt“ waren. 2007 erhielt das Erzbischöfliche Bauamt Freiburg den Auftrag, die Restaurierung der Figuren in die Wege zu leiten. Die Maßnahmen wurden maßgeblich von Freiburger Bürgern mitfinanziert. Ein Restauratorenteam wurde zusammengestellt, Ziel und Durchführung der Maßnahme mit Bauamt und Landesdenkmalpflege abgestimmt. Parallel wurden bauarchäologische Untersuchungen beauftragt und eine Fotodokumentation erstellt. Ferner wurde die Chance genutzt, mit dem Kunstgeschichtlichen Institut der Freiburger Universität kulturgeschichtlichen Fragestellungen nachzugehen. Wie in der figurenreichen Freiburger Turmhalle wurde maßnahmenbegleitend nach der Anzahl und der Gestaltung der historischen Fassungsschichten an den Apostelfiguren gefragt. Dabei galt es, sowohl deren Qualität zu beurteilen als auch ein gegebenenfalls vorhandenes Schadenspotenzial durch Schichtentrennungen festzustellen. Durch Streiflichtaufnahmen von pastosen Fassungsschichten erhoffte man sich Klärung zur Namensgebung der Apostel und zur Originalität von Stifterwappen und -namen. Hinsichtlich der letztgenannten Fragestellungen waren die Erkenntnisse eher dürftig, nur der gleichzeitige Blick in die Archivalien bringt hier weiterführende Erkenntnisse. Durch die Einrüstung war endlich auch der Blick auf die schlecht einsehbaren Baldachine möglich. Der Schwerpunkt der Konservierung lag schließlich bei der Reinigung und Festigung der Mal-

schichten sowie der Vernadelung von den Baldachinen mit Glasfaserdübeln. Hinsichtlich der heutigen Sichtfassung der Figuren ist eine flächige Übermalung der fünfziger Jahre festzuhalten. Diese liegt auf einer fragmentierten Vorgängerfassung, die wiederum stellenweise weitere Farbschichten abdeckt. Auch die heute steinsichtigen Baldachine zeigen kleinste Reste polychromer Fassungen. Das gestörte und beschädigte farbige Erscheinungsbild wurde mit zurückhaltenden Strichretuschen geschlossen, sodass sich für den Betrachter vom Mittelschiff aus die Apostelreihe optisch richtig „schließt“. Im Sinne präventiver Denkmalpflege wurde dem Bauamt empfohlen, zukünftig einen in Intervallen vorgenommenen Wartungsdienst durch Restauratoren einzurichten. Die Originalsubstanz aller Zeitschichten und die originalen Bildorte am Münster sind einzigartig und unersetzbar. Denkmalpflegerisches Handeln am Freiburger Münster trägt dazu bei, dass diese für weitere Generationen erlebbar und lesbar sind. Die Verantwortung für seine Erhaltung liegt in vielen hochspezialisierten und kompetenten Händen. Nur ein kreativer Dialog mit allen diesen Partnern und eine personalstarke Denkmalpflege kann daher dieses Baudenkmal in die Zukunft führen.
