Oberflächenreinigung gusseiserner Kulturdenkmale mit einem neuen Verfahren am Beispiel der Schiltachbrücke in Schramberg

Rolf-Dieter Blumer / Joachim Kinder / Frank Schad

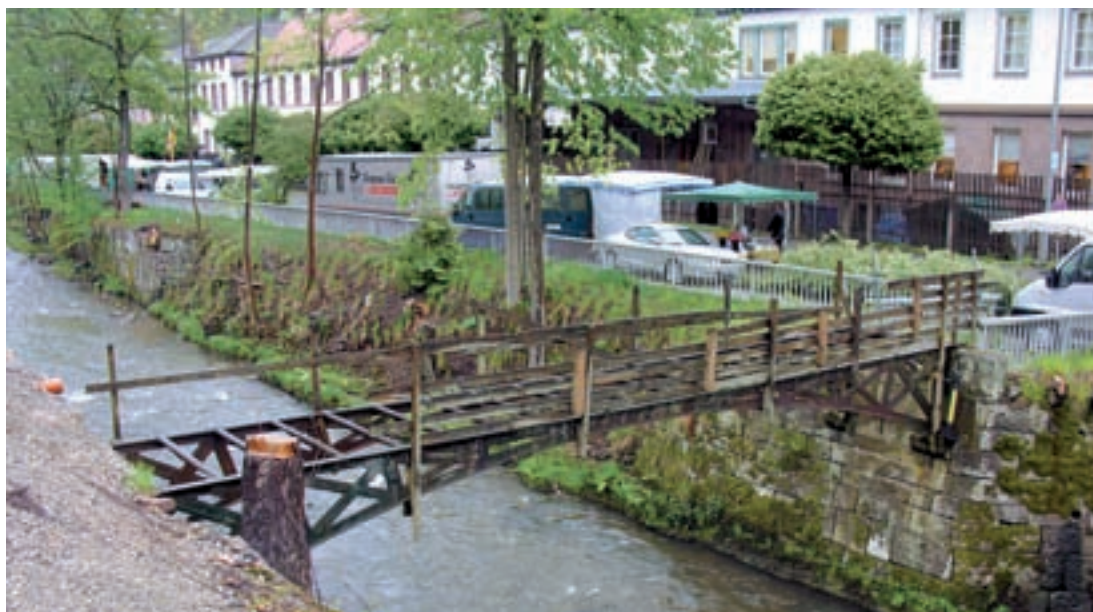
1 Gesamtansicht der Schiltachbrücke in Schramberg nach Demontage der Geländer (Zustand Mai 2006).

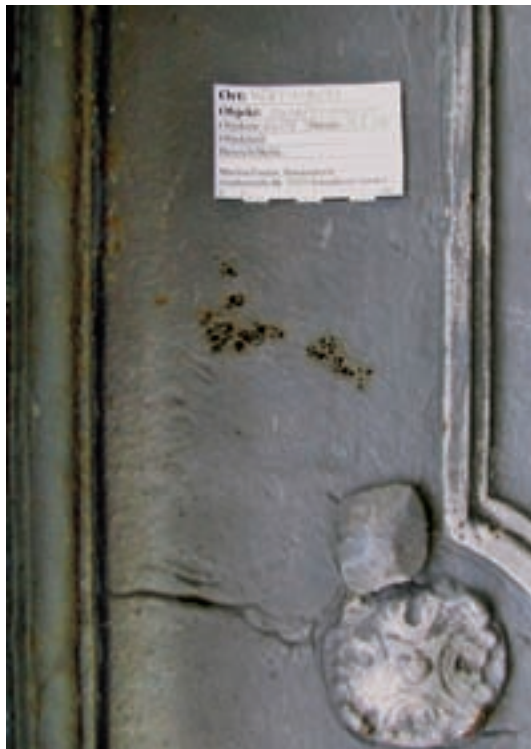
2 Ausgestrahlte Kohlenstofflamellen mit ausgeprägtem Lochfraß am 1970 gereinigten und flammgespritzverzinkten Nürtinger Stadtbrunnen. Die Ausblutungserscheinungen zeigen deutlich, dass die Fernschutzwirkung des Zinks versagt hat und die Korrosion im Inneren der Platte voranschreitet.

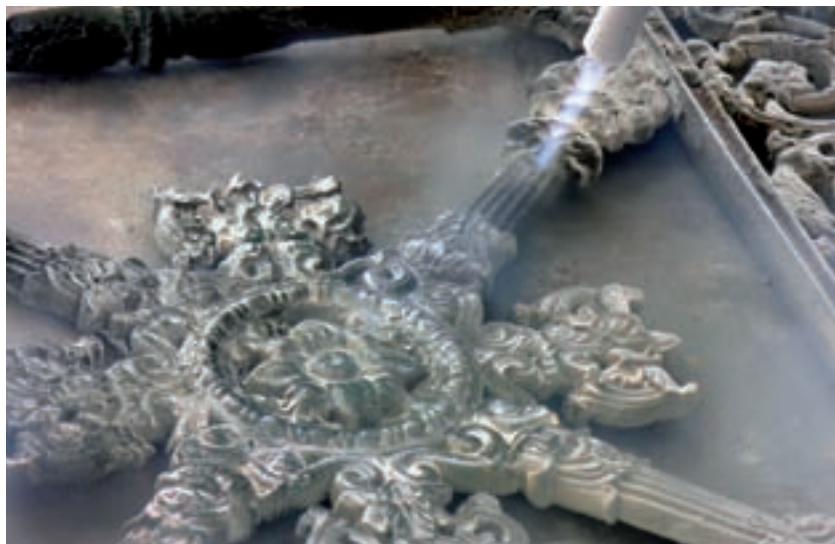
3 Reinigung eines gusseisernen Elementes der Schiltachbrücke in Schramberg mittels Trockeneisstrahlverfahren.

Auf diese Weise werden Lacke, Öle, Fette, Teer, Bitumen, Tinte, Harz, Klebstoffe, Wachs, Silikon- und Gummirückstände, Kaugummi und verschiedenste Schmutzbeläge von unterschiedlichsten Trägermaterialien entfernt. Dass dies sehr feinfühlig geschehen kann, haben erste Einsätze an lackierten Oberflächen historischer Eisenkonstruktionen gezeigt, wo es gelang, Altlacke Schicht für Schicht abzutragen, ohne die schützende Gusshaut oder Zunderschicht zu beschädigen (Abb. 3).

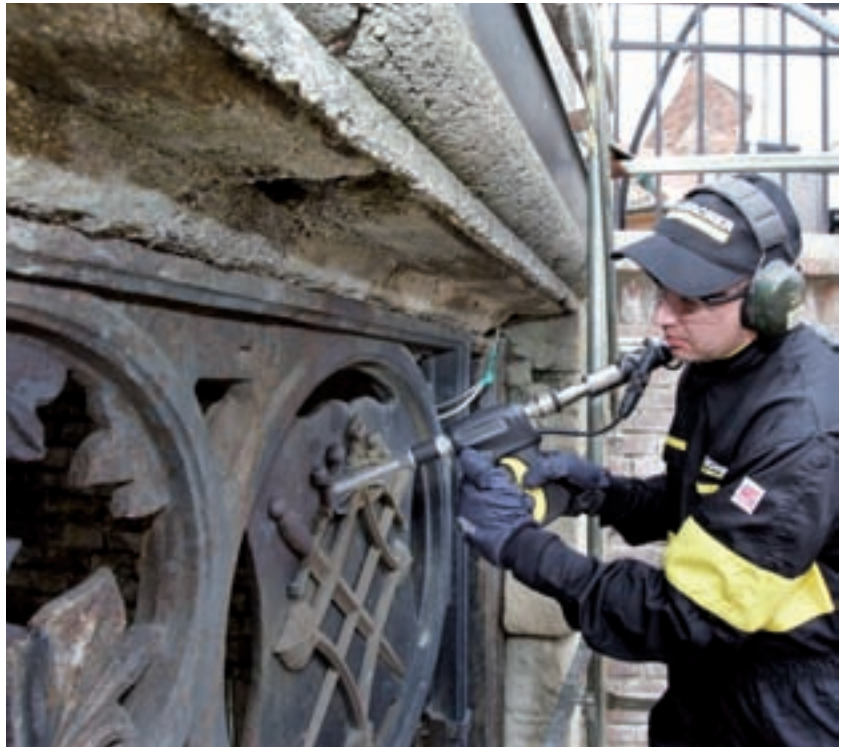
4 Anwender des Trockeneisstrahlverfahrens mit entsprechender Schutzbekleidung wie Gehörschutz, Overall, Schutzbrille oder Helm mit Sichtschutz und Handschuhen.

Da die Lärmbelastung nicht unerheblich ist, muss der Bediener einen Gehörschutz tragen. Beim unvorsichtigen Berühren von Trockeneis kann es aufgrund der extremen Kälte zu Hautverletzungen kommen. Zur Sicherheit des Anwenders muss daher seine Ausrüstung außerdem aus Overall, Schutzbrille oder Helm mit Sichtschutz und Handschuhen bestehen (Abb. 4). Des Weiteren sollte darauf geachtet werden, dass in geschlossenen Räumen oder Strahlkabinen eine Belüftungsanlage vorhanden ist oder ein Atemschutz getragen wird.

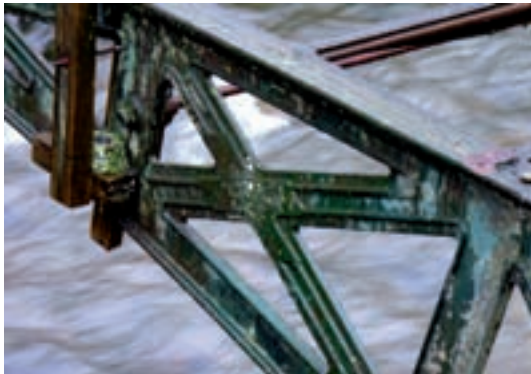
6 Detail der Konstruktion der Schiltachbrücke mit den gegossenen Auflagern für die frei eingelegten Gusstrittplatten.

Die Schiltachbrücke in Schramberg besteht aus zwei auf Buntsandsteinlagern eingesetzten Jochen (Abb. 5–6). Diese werden jeweils aus vier Einzelsegmenten gebildet, die an Kopfplatten durch je vier Schrauben miteinander verbunden sind. Zwischen den Jochen liegen rechtwinklig und in gleichem Abstand gegossene Auflager für die quadratischen, durchbrochenen, frei eingelegten Gusstrittplatten. Unter den Brückenjochen sind in ebenfalls rechtwinkliger Anordnung Puddelstahlstäbe als Querverbindung eingeschraubt. Die Geländer sind an kleinen, achteckigen Säulen eingehängt, deren oberer Abschluss von Pinienzapfen gebildet wird. Die einzelnen Geländersegmente zwischen den Pfosten werden oben und unten durch jeweils einen breiten Fries aus vegetabilen Elementen begrenzt, in deren Mitte sich jeweils eine Blattmaske befindet. Der Raum zwischen diesen beiden Friesen wird durch eine mit-

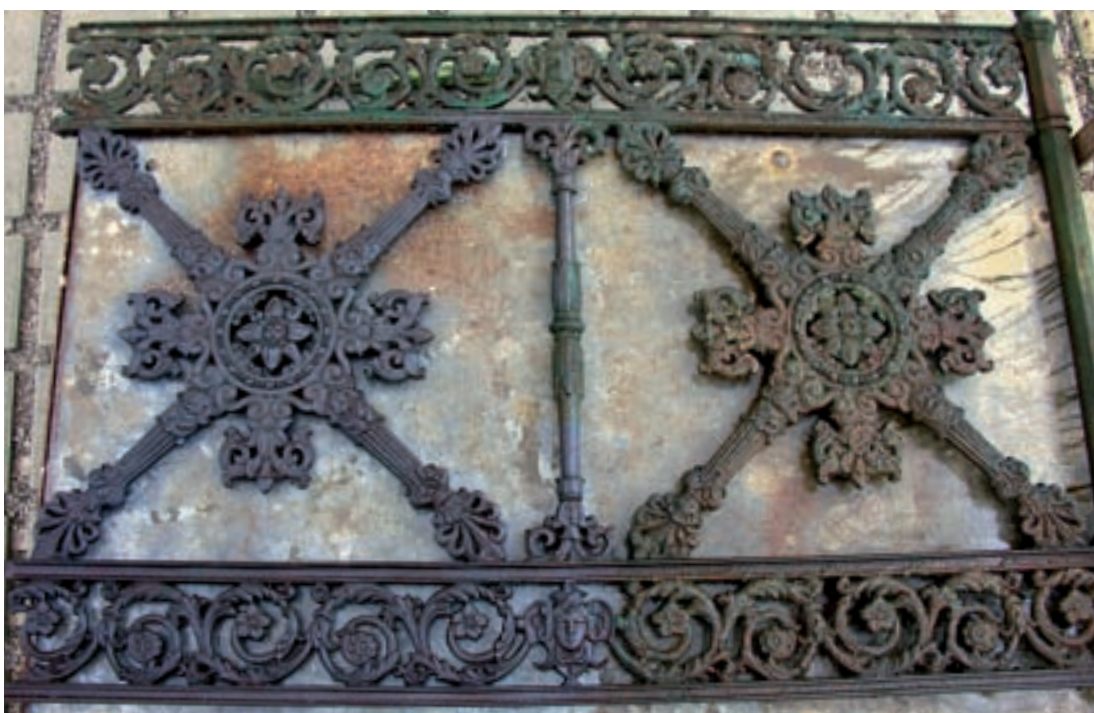
7 Geländersegment der Schiltachbrücke mit trockenestrahletem Bereich auf der linken Seite.

tige Ziersäule in zwei gleich große Hälften unterteilt. In den beiden so entstandenen Feldern ist jeweils ein diagonal eingebrachtes, kreuzförmiges Zierelement zu sehen, das ebenfalls aus vegetabilen Formen gebildet wird (Abb. 7). Abgesehen von den aus Puddelstahl gefertigten Querverstrebungen wurde die Brücke ausschließlich aus Gusseisen erstellt. Konstruktiv kann die Schiltachbrücke in Schramberg, die 1848 im Auftrag von Isidor Faist entstanden ist und somit zu den älteren Eisenbrücken in Baden-Württemberg zählt, den Gusseisenbrücken zugeordnet werden. Sie ist die einzige in Schramberg erhaltene gusseiserne Brücke und damit ein wichtiges Dokument des Brückenbaus. Die Formenvielfalt und Graziilität ist typisches Merkmal von Brückendekorationen der Mitte des 19. Jahrhunderts (Baujahr 1848).

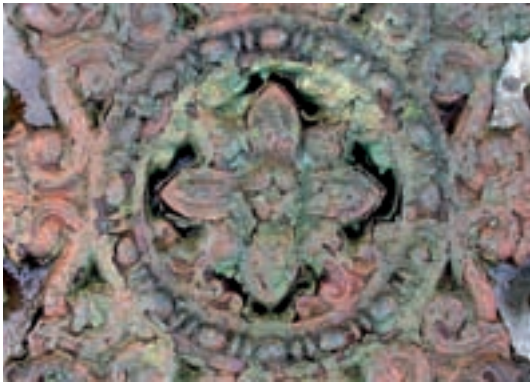
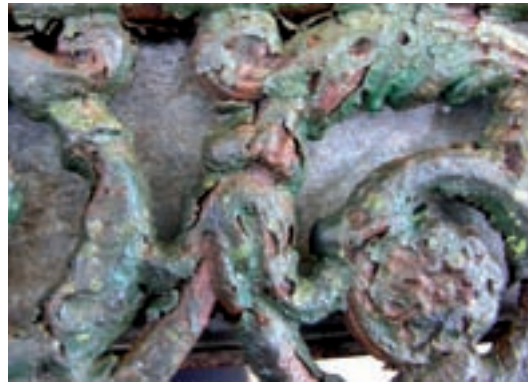
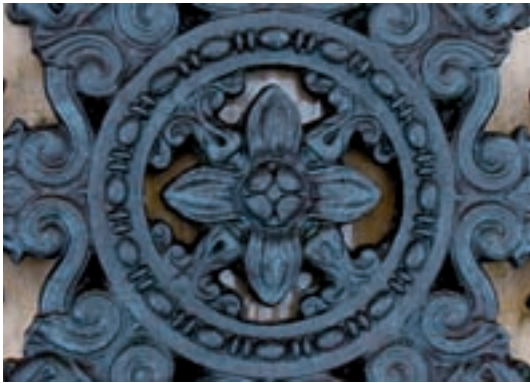
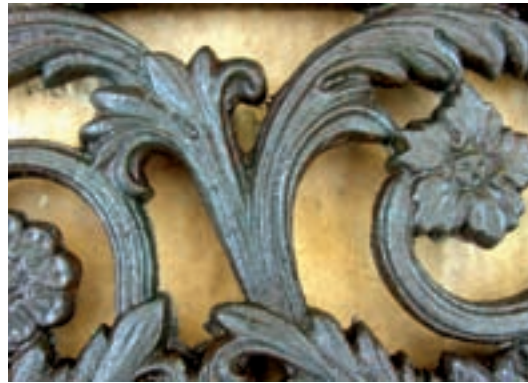
8 Details des Geländersegments vor (a, c) und nach (b, d) dem Trockeneis-Strahlen.

Bei den heute aufliegenden Farbfassungen (Abb. 8) handelt es sich um Beschichtungen, die im letzten Jahrhundert aufgebracht wurden. Diese blättern stark ab und sind von Korrosion durchsetzt. Aufgrund dieser indifferenten Oberfläche ist das derzeitige Erscheinungsbild der Bauteile sehr unterschiedlich und weist teilweise eine aufgerissene Oberfläche auf. Die letzte Farbfassung war ein zarter Grünton auf Alkydharzbasis. Eine originale, historische Farbfassung konnte bei den restauratorischen Voruntersuchungen vor Ort bislang nicht festgestellt werden. Inwiefern Objekte dieser Art überhaupt farbig gefasst waren, ist nicht eindeutig zu klären. Sicher ist jedenfalls, dass es Darstellungen von gefassten Eisenobjekten gibt, aber auch Darstellungen, auf denen die Gushaut sichtbar ist. Nachdem die Besitzverhältnisse der Brücke lange ungeklärt waren, ist sie nach jahrzehntelanger Vernachlässigung in den letzten Jahren durch den heutigen Besitzer gesichert und abgebaut worden. Nun steht die Restaurierung dieses herausragenden Bauwerks an. Die Brücke soll nach der Instandsetzung als Zu-

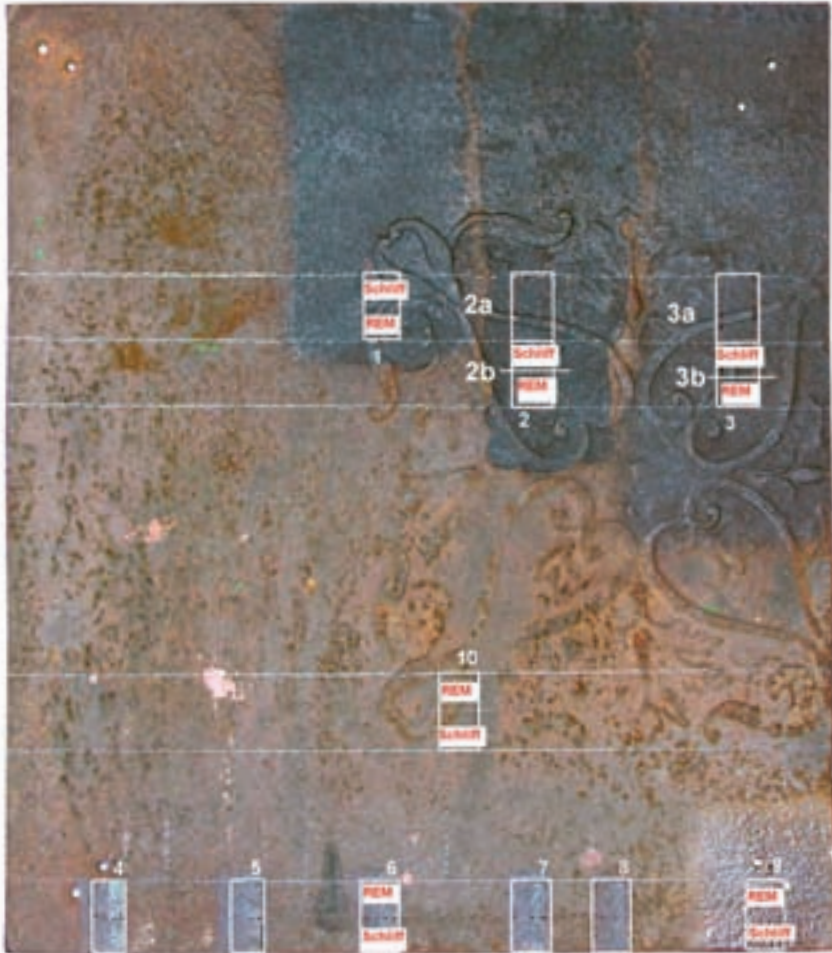
9 Mit verschiedenen Strahl- bzw. Reinigungsverfahren partiell behandelte renaissancezeitliche Ofenplatte aus Guss-eisen mit Markierung der vorgesehenen Untersuchungs-bereiche.

Das unterschiedliche Erscheinungsbild der verschiedenen behandelten Oberflächenbereiche der Ofenplatte lässt bereits auf eine unterschiedliche Abtragung der unter dem Rost befindlichen alten Gusshaut aus Zunder erkennen. So sind die mit Trockeneisstrahlverfahren behandelten Bereiche (oben rechts in Abb. 9) zundergrau, wohingegen die mit Mikropartikeln gestrahlten Teilflächen sowie die handentrostete Reinigungsfläche am unteren Rand der Ofenplatte metallisch glänzend
