Nach 400 Jahren immer noch im Dienst und noch lange kein Ende in Sicht

Hermann Klos

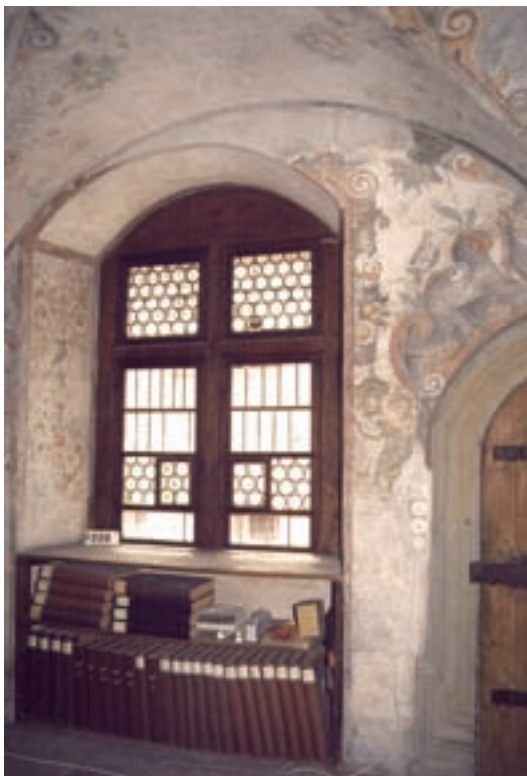
1 Alte Stadtkanzlei Überlingen, bauzeitliches Fenster von 1600 im Vorraum des Erdgeschosses. Links daneben in der Nische ist das von Max Thedy gemalte Fenster. Aufnahme von 1993 vor der Sanierung.

nutzungsspezifische Anforderungen wie Sicherheitsfunktion und Klimaschutz (Abb. 1).

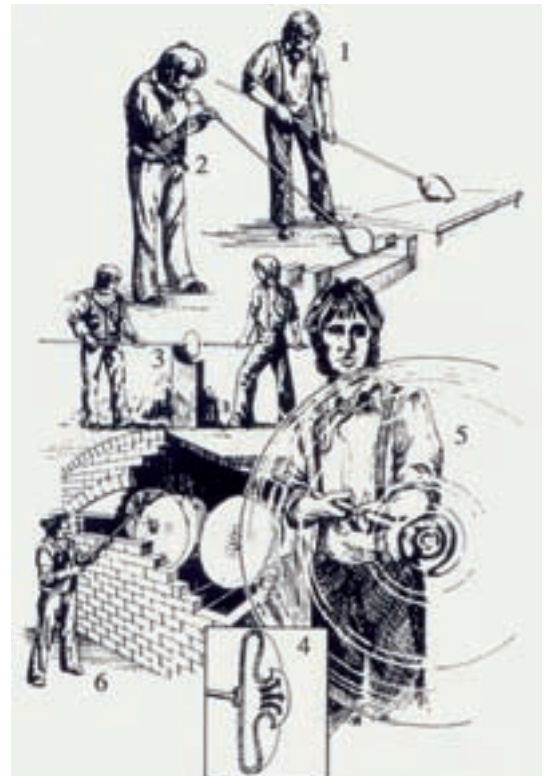
2 Eine Mondglasscheibe entsteht. Das Heftisen zum Aufschleudern der Scheibe wird erst ganz zum Schluss entfernt. Es hinterlässt in der Mitte ein charakteristisches Mal: die Butze.

Diese bauzeitlichen Fenster sind aus Nadelholz gefertigt. Die dem Verfasser bislang bekannten Fenster aus der Zeit vor 1700 bestehen dagegen bis auf wenige Ausnahmen alle aus Eichenholz. Signifikant ist allerdings die Verwendung von Nadelholz bei den ältesten Fenstern aus der Zeit vor 1600. Die Glasfelder, soweit noch in der ursprünglichen Machart vorhanden, bestehen aus in versetzten Reihen angeordneten Butzenscheiben mit einem Durchmesser von 10 cm und besitzen in der Mitte einen Nabel mit einem Durchmesser von 4–8 mm. Bei den im 19. Jh. durchgeführten Reparaturverglasungen wurden Rechteckscheiben aus Zylinderglas verwendet. Alle Scheiben sind in Blei gefasst und stecken in den Nuten der Fensterflügel. Bei den Beschlägen handelt es sich um zeittypische Eckwinkelbänder, Stützkloben, Zierwinkel, Ringösen und Knöpfe. Die Fenster waren substanziell intakt und wiesen lediglich Schäden im Bereich instabiler Eckverbindungen und maroder unterer Rahmen und Wetterschenkel auf. Die Verglasungen waren z. T. bauchig, die Verbleiungen brüchig (Abb. 2).

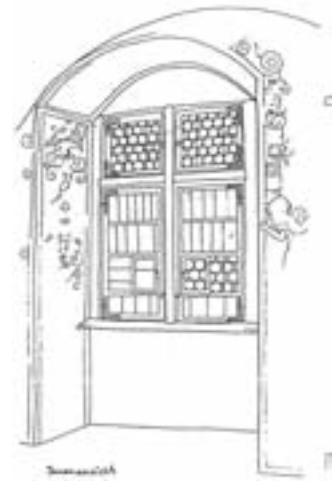
3 Fenster 007, verformungsgerechtes Handaufmaß des bauzeitlichen Fensters.

eine Begutachtung der Fenster hinsichtlich der Materialien und der Konstruktionen. Die sich daraus ergebende Bewertung war Grundlage für das in Abstimmung mit dem Eigentümer, dem Nutzer und der Denkmalfachbehörde festzulegende Restaurierungskonzept. Selbstverständlich waren in die Bestands- und Schadensdokumentation sowie in das konservatorische Konzept alle überlieferten Fenster der alten Stadtkanzlei einbezogen. Der folgende Bericht konzentriert sich auf den ältesten Bestand (Abb. 3).

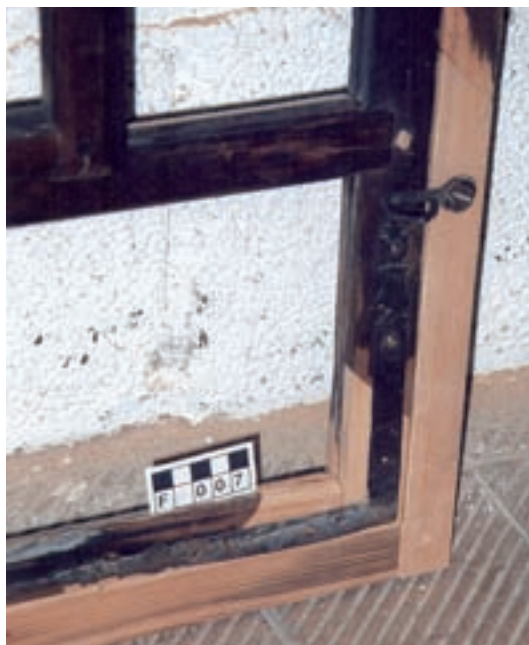
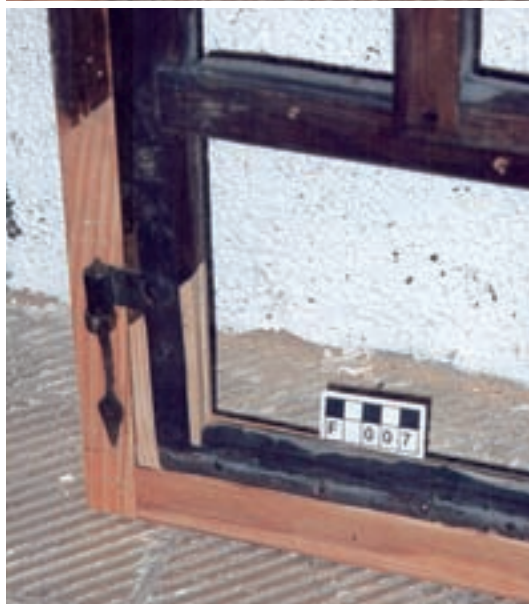
4–5 Die Reparaturstellen zeigen, dass der Holzaustausch auf das unbedingt Notwendige beschränkt wurde.

Teile wurden nummeriert. Auch das Ausglasen der Fenster war unproblematisch, da die Eckverbindungen nicht verleimt, sondern nur mit einem Holznagel gesichert sind. Anschließend erfolgte die holz-, beschlags- und glastechnische Instandsetzung mit Beschränkung auf das unbedingt Notwendige (Abb. 4, 5).

Ein Holzaustausch erfolgte streng begrenzt auf Stellen, wo das Holz zerstört oder für eine dauerhafte Bestandssicherung nicht mehr tragbar war. Die Beschläge wurden nicht generell gelöst oder abgenommen. Sie sind nur gereinigt, nachbefestigt und, soweit funktionstechnisch notwendig, nachgestellt und schlossertechnisch nachgearbeitet

wurden. Die Oberflächen wurden von Schmutzpartien gereinigt, neue Hölzer wurden retuschiert und das gesamte Fenster anschließend mit pigmentiertem Leinöl, außen dreimal und innen einmal, gestrichen. Die Verglasung konnte anschließend wie vorgefunden wieder eingebaut werden.

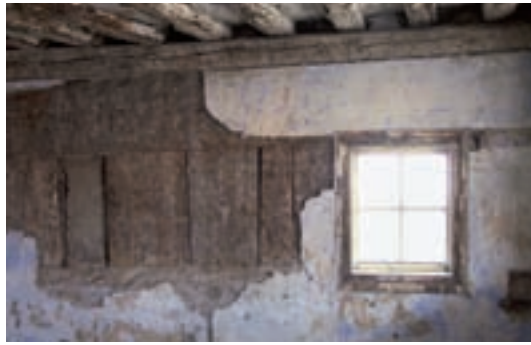
10 Leutkirch, Gotisches Haus, heute zugemauertes bauzeitliches Fenster in einer Bohlenwand. Deutlich zu sehen ist der angeschnittene umlaufende Fensterfalz, der den Fensterflügel aufnahm. Rechts im Bild ein an bauzeitlicher Stelle sitzendes, jedoch bereits vergrößertes Fenster.

Erst die Aufbruchstimmung um 1500 führte in großem Umfang zur Öffnung der Außenwände. Die in den vorangegangenen Jahrhunderten maximal DIN A3 bis schießchartengroßen Fensteröffnungen wurden nun zumindest in bestimmten, funktional herausgehobenen Räumen durch an den Außenwänden umlaufende Fensterbänder geöffnet (Abb. 10).

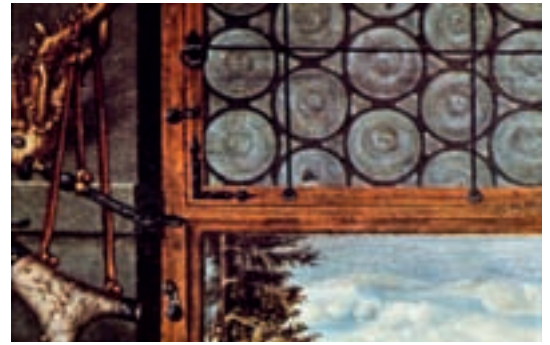
12 Lukas Cranach d. Ä. „Die Bezahlung“, 1532, Ausschnitt, Stockholm, Nationalmuseum. Das Gemälde zeigt sehr detailliert einen zeittypischen Fensterverschluss. Der Dokumentationswert wird durch vergleichbare Befunde aus dieser Zeit bestätigt.
