# Malereien von August und Josef Braun in der katholischen Pfarrkirche in Eriskirch am Bodensee

## Künstlerische Ergänzung einer Raumfassung im Jahre 1933

Carmen Witt-Schnäcker

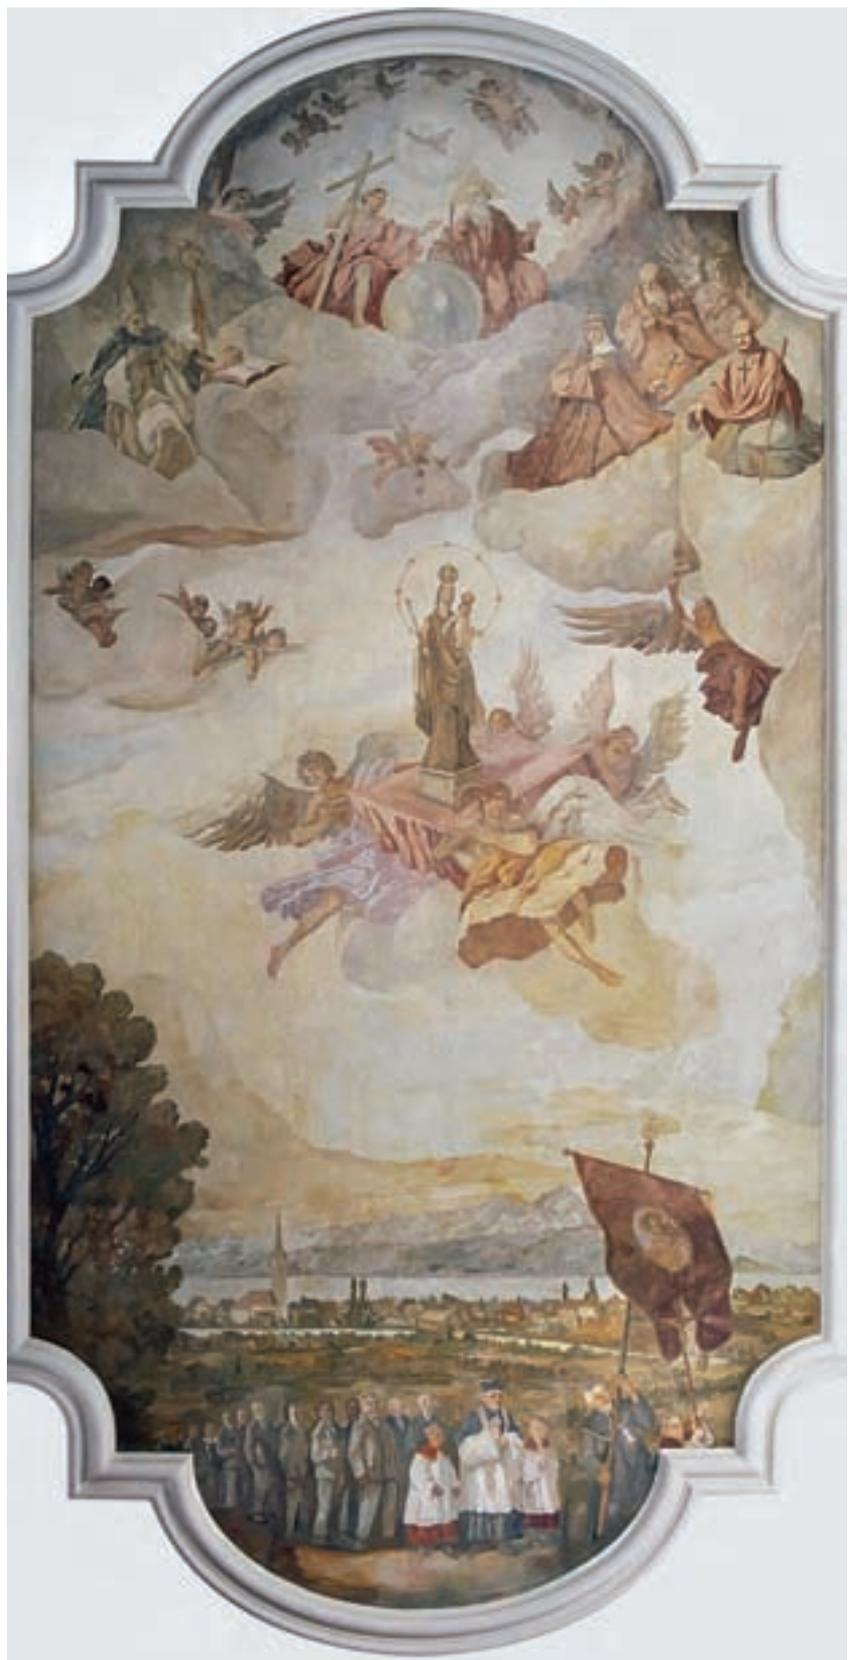
2 Deckenbild von August Braun im Kirchenschiff.

August Braun malte in Anlehnung an den Barock einen Blick in den offenen Himmel. Das obere Bilddrittel wird von der Darstellung des dreifaltigen Gottes bestimmt, der von Engeln und Heiligen umgeben ist. Zu den dargestellten Heiligen gehören hier Albert der Große, St. Konrad von Parzham, St. Franz Xaver oder St. Ignatius von Loyola und Elisabeth von Reute. Die Himmelfahrt des Eriskircher Gnadenbildes steht im Mittelpunkt des Bildes. Vier große Engel schweben mit dem Gnadenbild in ihren Händen zum Himmel empor. Im unteren Bilddrittel stellte der Maler eine Prozession in Eriskirch und der weiteren Bodenseelandschaft dar. Bei vielen gemalten Personen im Prozessionszug handelte es sich um Einwohner von Eriskirch. Alfons Schneider, der Pfarrer der Gemeinde (Abb. 5), Bürgermeister Richard Schaugg, verschiedene Vertreter der Kirchengemeinde und Lehrer sowie die damalige Haushälterin des Pfarrers wurden vom Maler im Bild festgehalten (Abb. 6). Auch in anderen Werken, so im Deckenbild in Schloss Zeil, integrierte August Braun die Landschaft und die Bewohner der jeweiligen Orte in seine Malerei.

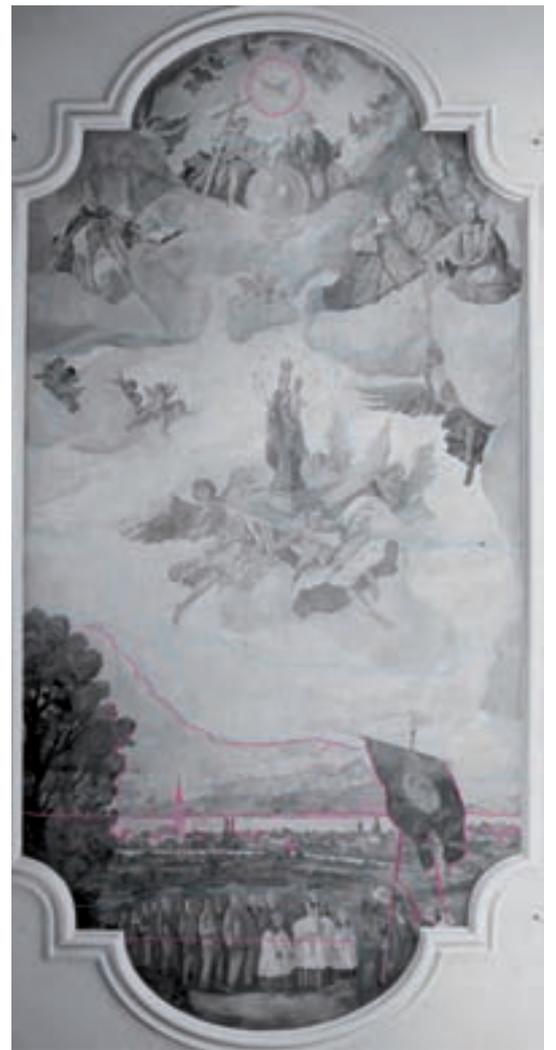
Der Putz im Deckenspiegel wurde im Zuge der Gestaltung vom Künstler aufgebracht und kurz danach bemalt. Im Streiflicht sind innerhalb des Deckenspiegels deutlich Tagwerksgrenzen abzulesen. Zudem ist im oberen Bildbereich mit einem Zirkelschlag in den frischen Putz hinein die Kontur für die Platzierung der Taube als Symbol für den Heiligen Geist vorgegeben worden. Im unteren Bilddrittel hat der Maler skizzenhaft die Anlage der Bodenseelandschaft in den frischen Putz geritzt. Zur Übertragung seiner Bildkomposition teilte August Braun das Deckenfeld durch Linien ein. Die Mitte des Deckenfeldes ist mit einer rötlichen Linie gekennzeichnet worden. Im unteren Bilddrittel sind durchgehende, geritzte Linien für die Markierung des Horizontes und die grobe Vorgabe zur Platzierung der Prozession auszumachen (Abb. 4).

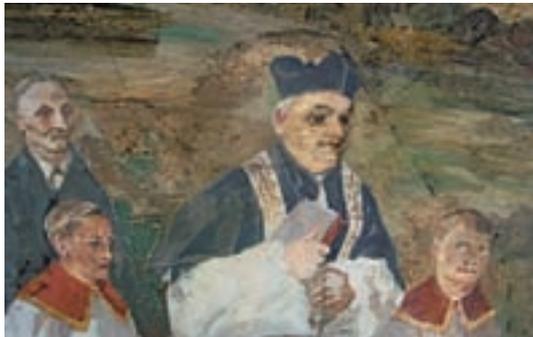
5 Pfarrer Dr. Alfons Schneider, Detail aus dem Prozessionszug im Deckenbild. Die bräunliche Fleckigkeit rührt von abgestorbenem Pilzbefall.

mutet. Die Analyse bestätigte, dass die bräunlichen Flecke von einem Schwärzepilz herrühren. Hierbei handelte es sich allerdings um eine bereits abgestorbene Kultur, die zum Zeitpunkt der Maßnahmen keinerlei Aktivität aufwies. Im Zuge der Restaurierungsmaßnahmen wurden alle Flecke auf der Malschicht entfernt und mit einem Alkohol-Wasser-Gemisch als prophylaktische Maßnahmen behandelt, um etwaige noch aktive Bereiche des Schwärzepilzes abzutöten.

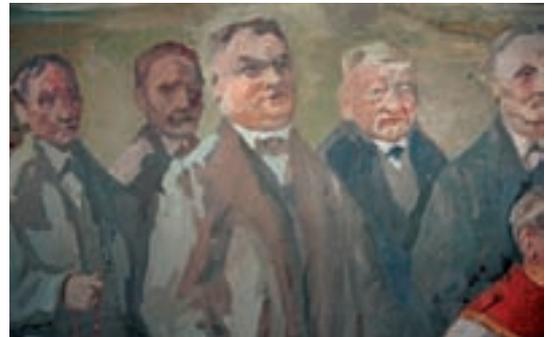
6 Bürgermeister und Gemeindemitglieder, Detail aus dem Prozessionszug im Deckenbild.

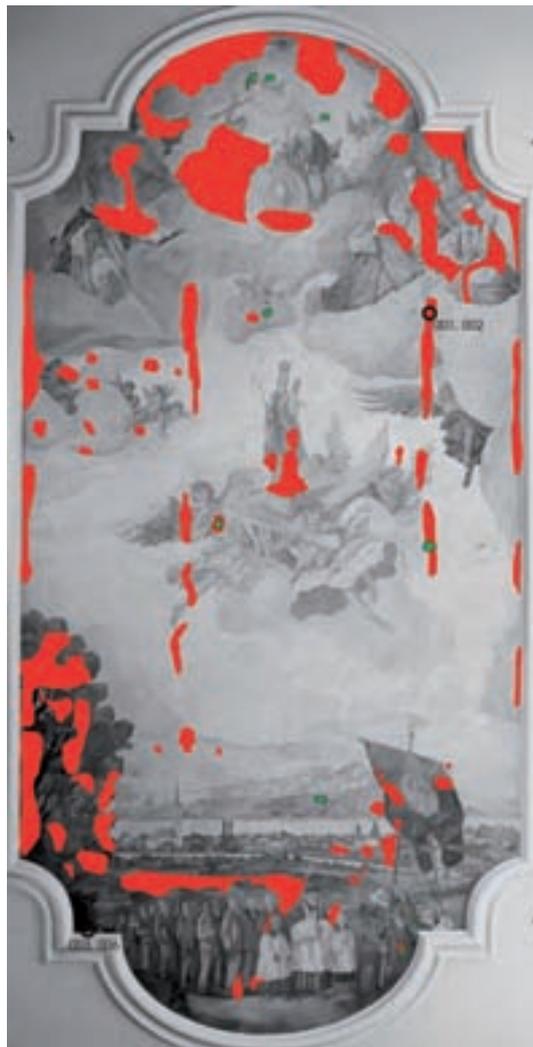
7 Kartierung des abgestorbenen Pilzbefalls und der stark nachgedunkelten Altretuschen.

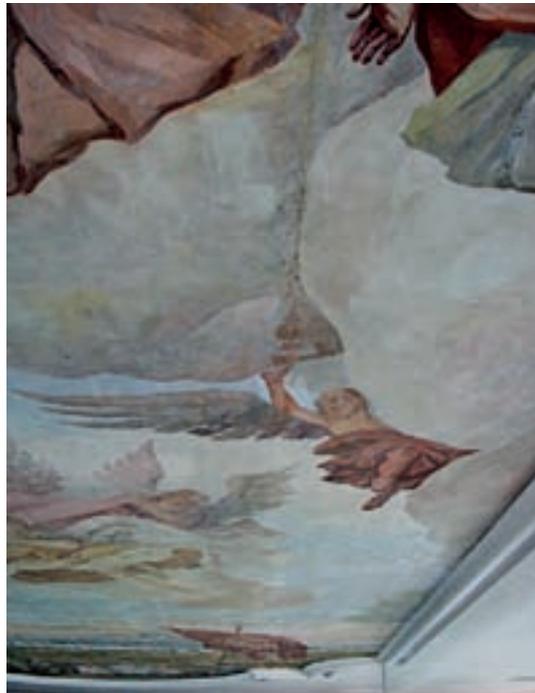
8 Bräunlicher Befall entlang einer vertikal verlaufenden Risskittung.

Die gekitteten und retuschierten Bereiche wiesen den stärksten Befall an bräunlichen Flecken auf (Abb. 8). In diesem Zusammenhang war von Interesse, welches Bindemittel für diese Bereiche des Deckenbildes verwendet worden war. Es stellte sich heraus, dass die Retuschen kasein gebunden sind. Im Gegensatz zum originalen Schichtaufbau, bei dem die kalkkasein gebundene Malschicht direkt auf den Mörtel gemalt worden war, befindet sich in den gekitteten Bereichen eine kalkgebundene, gefärbte Schicht auf der Mörteloberfläche. Darüber lag die in Kasein gebundene Retusche.

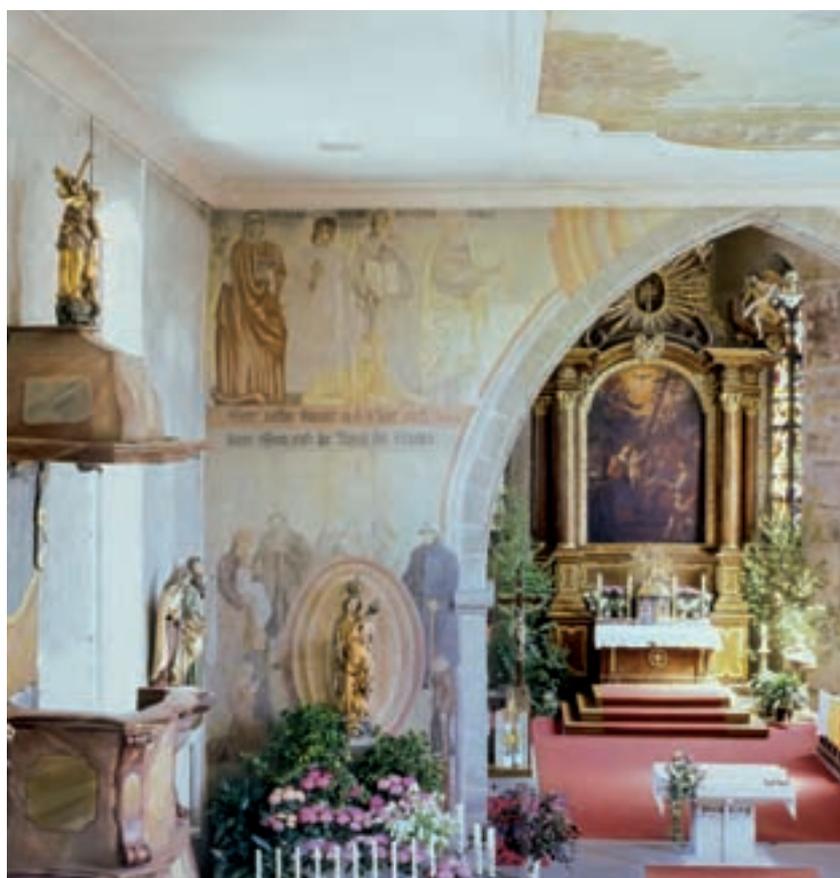
Die Malerei von Josef Braun auf dem Triumphbogen der Kirche zeigt die Arbeit eines jungen Künstlers, der im gleichen Bindemittelsystem wie sein Onkel malte und seine Malerei ebenfalls auf frisch verputzten Flächen in Tagwerken geschaffen hat (Abb. 9). Dabei zeigte er aber eine andere Herangehensweise. Während August Braun das Deckengemälde relativ pastos malte, arbeitete Josef Braun äußerst dünnschichtig, wobei sich die Malschichten teilweise innig mit dem Putz verbunden haben. Die Bindemittelanalyse ergab hier, dass der hohe und bindende Anteil an Kalk vermutlich mit dem Leim dispergiert war. Die Vorzeichnungen hatte Josef Braun auch mit dem Pausrädchen auf die Putzflächen übertragen. Hierbei wurden die Konturen so tief in den Putz gedrückt, dass sie wie Ritzungen wirken. Insgesamt gewinnt man den Eindruck, dass der junge Maler stark vom freskalen Auftrag der Farbe beeinflusst war.

9 Nördlicher Teil der Triumphbogenwand mit Malerei von Josef Braun im Vorzustand.

ren Wand- und Deckenflächen und wurde einer Trockenreinigung unterzogen. Instabile Malschichtbereiche wurden vor der Trockenreinigung temporär gefestigt. Die Malerei weist teilweise ein markant fleckiges Erscheinungsbild auf, das vermutlich durch das zu frühe Malen auf den noch im Abbindeprozess befindlichen Putz zustande kam. In Bereichen, in denen die Malerei auf einen vollständig abgebundenen und getrockneten Putz nachgesetzt wurde, ist diese Fleckigkeit nicht anzutreffen.

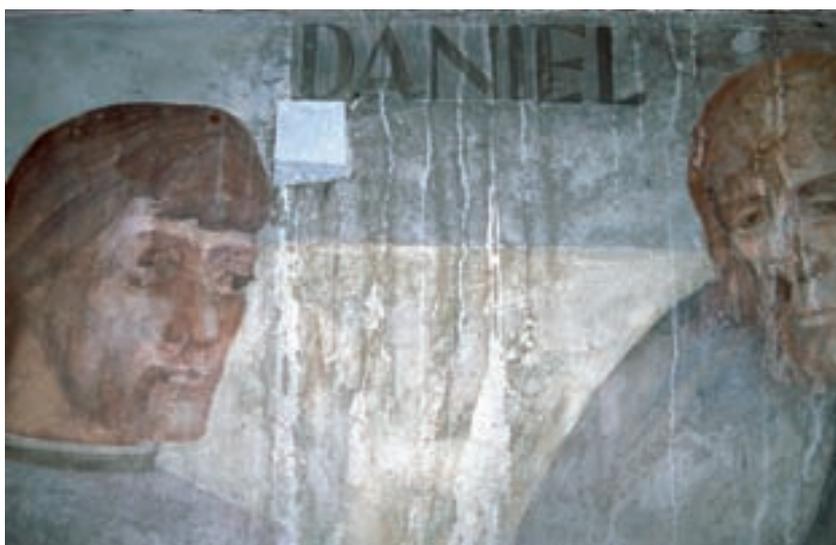
Im oberen Wandbereich der nördlichen Chorbogenwand hat Regenwasser, das über lange Zeiträume durch einen undichten Dachanschluss zum Turm eingedrungen war, zu einem großen Wasserschaden geführt. Die wiederholte Durchfeuchtung der Malschicht verursachte Verkrustungen und Versinterungen mit dem Oberflächenschmutz. Zudem waren einige Bereiche stark ausgelaugt und Pigmente sind herausgewaschen worden. Diese starken Verschmutzungen konnten durch eine Lösung reduziert werden. Sinterlösende Bicarbonate wurden auf die Verschmutzungen aufgetragen und nach einer kurzen Einwirkzeit abgenommen und nachgereinigt. Festigungen und Retuschen waren nur in kleinen Bereichen notwendig und erfolgten in gleicher Weise wie im Deckengemälde von August Braun (Abb. 10, 11).

10 Nördlicher Triumphbogenbereich, Malerei mit Wasserschaden während der Behandlung zur Reduzierung der Verschmutzungen.

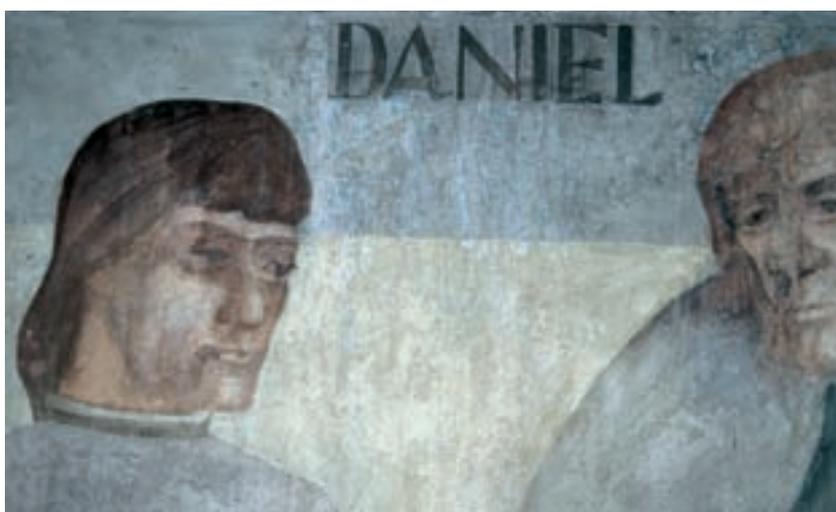
11 Wie 10, Endzustand.
