# Die Malereien im Chor des Münsters St. Maria und Markus von Reichenau-Mittelzell

## Erkenntnisse aus der Konservierung von 2005

*Eine Teileinrüstung im Chor des Münsters St. Maria und Markus von Mittelzell auf der Insel Reichenau ermöglichte im Herbst 2002 eine Untersuchung der Wand- und Gewölbmalereien. Die Auswertung des Archivmaterials zur Restaurierungsgeschichte, die Bestandsaufnahme und die Anfertigung von Arbeitsproben dienten als Grundlage für ein Restaurierungskonzept. Die Ausschreibung und die fachliche Begleitung der Maßnahmen übernahm das Referat Restaurierung des damaligen Landesdenkmalamtes Baden-Württemberg. Die Restaurierungsmaßnahme konnte nach Sicherung der Finanzierung durch das Staatliche Vermögens- und Hochbauamt Konstanz, heute Vermögen und Bau, Amt Konstanz, in den Jahren 2005/2006 umgesetzt werden. Dabei ergaben sich interessante Erkenntnisse zur Bau- und Ausmalungstechnik sowie zur Restaurierungsgeschichte dieser seit 2001 als Bestand des Münsters zum Weltkulturerbe gehörenden Ausmalung.*

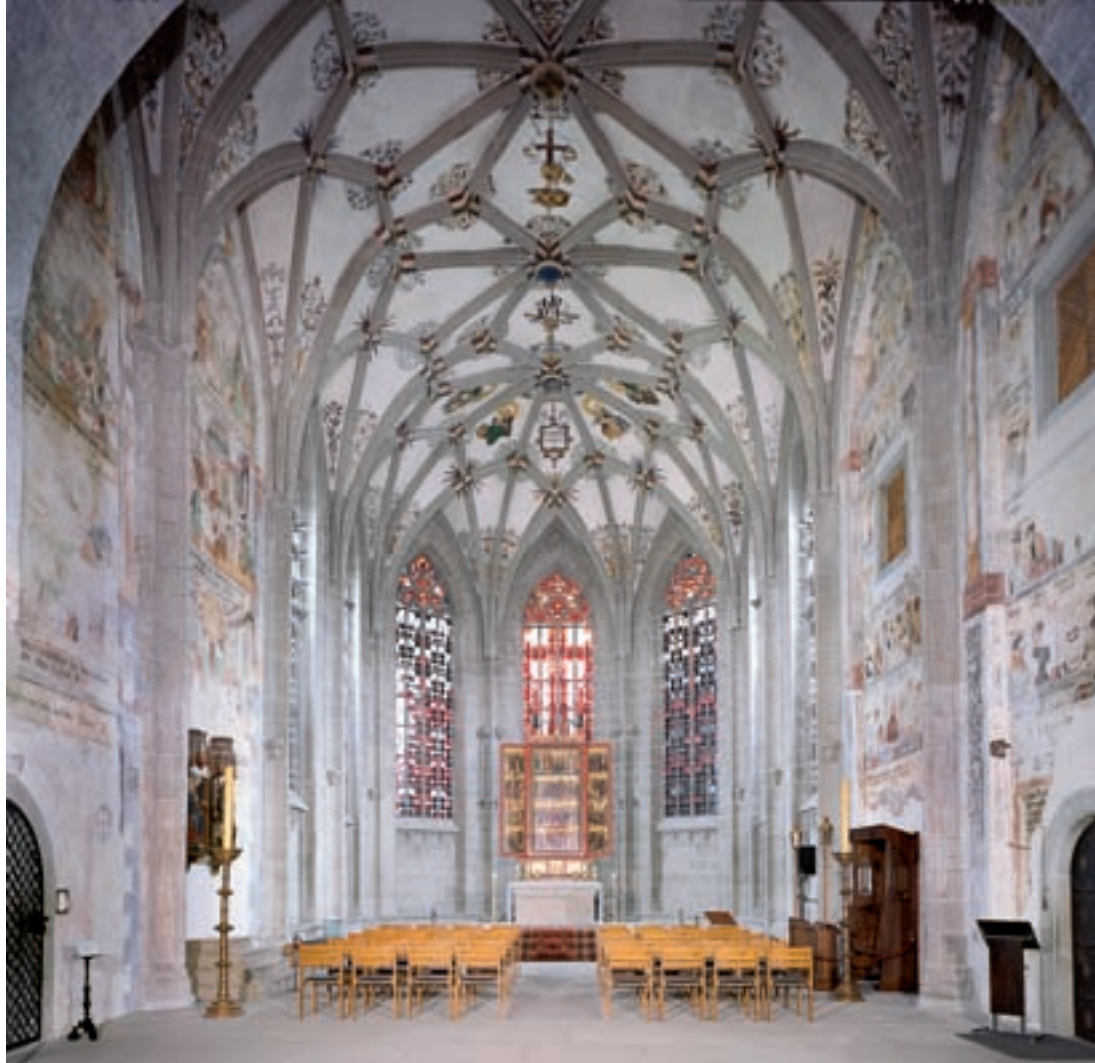
1 Münster St. Maria und Markus, Blick in den Chor, nach der Restaurierung.

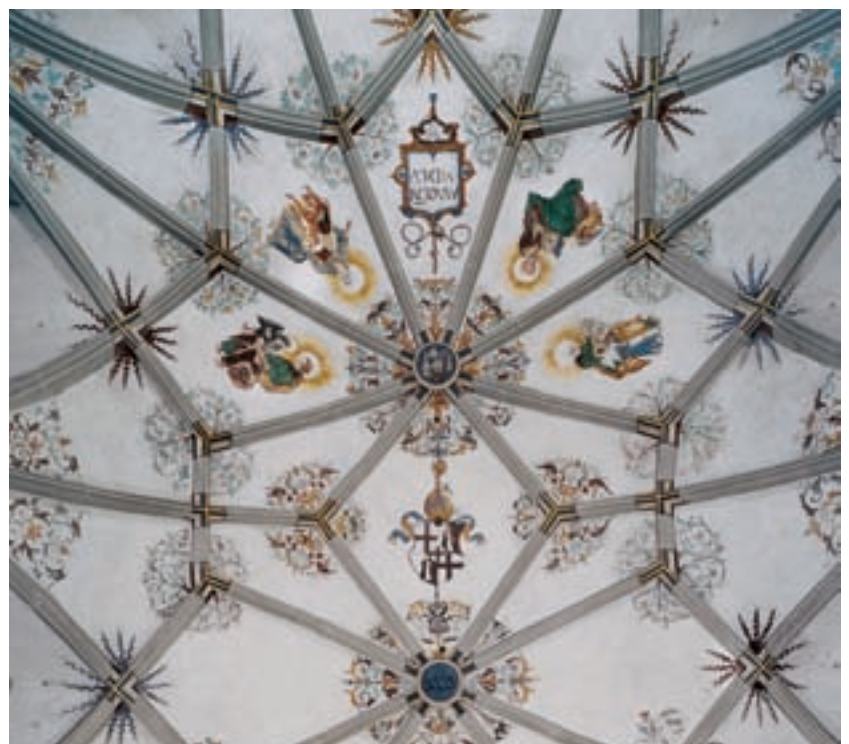
Das Chorgewölbe (Abb. 2) zeigt eine facettenreiche florale Ornamentik. Aufsteigend von den Gewölbbeanfängern entwickeln sich in den Gewölbezwicken vegetabile Motive, die in den Stichkappen Pflanzen aus der Natur darstellen, in den übrigen Bereichen jedoch lilienartige Phantasiegebilde zeigen. Kranzartige Ranken aus teils identifizierten Nutzpflanzen (Löwenzahn, Distel, Klee etc.) gruppieren sich um die Rippenkreuzpunkte. Die vier Schlusssteine im Gewölbescheitel sind umgeben von Phantasiepflanzen, die groteskenartigen Köpfen entspringen (Abb. 3). Die Scheitelflächen sind in der Steigerung von West nach Ost mit strahlenbekränzten Sternen, dem Stifterwappen, dem bischöflichen Wappen sowie mit der Schrifttafel zum Jahr der Vollendung (1555) und dem Künstlermonogramm MW belegt. In den Feldern des Chorabschlusses bilden die vier Evangelisten Matthäus, Markus, Lukas und Johannes mit ihren Attributen die einzige figürliche Darstellung (Abb. 4). Die Wandmalereien bedecken die Nord- und Süd wand der westlichen zwei Joche des Chores. Die

2 Chorgewölbe mit der Ausmalung von Marx Weiß d. J. von 1555, nach der Restaurierung.

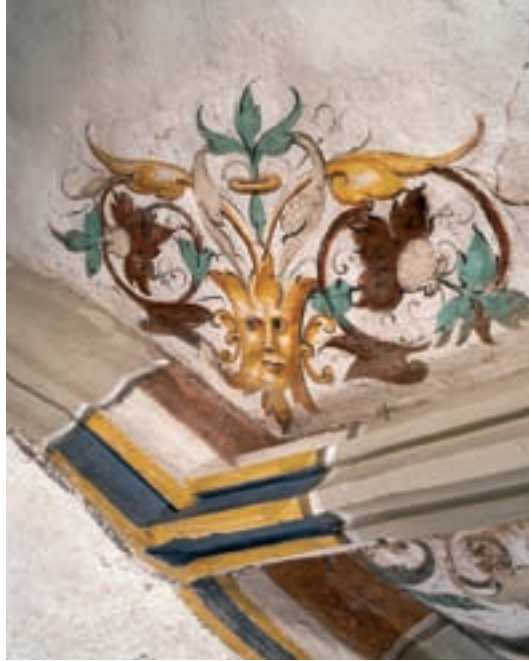
3 Grotteskenartiger Kopf mit Rankenmalerei.

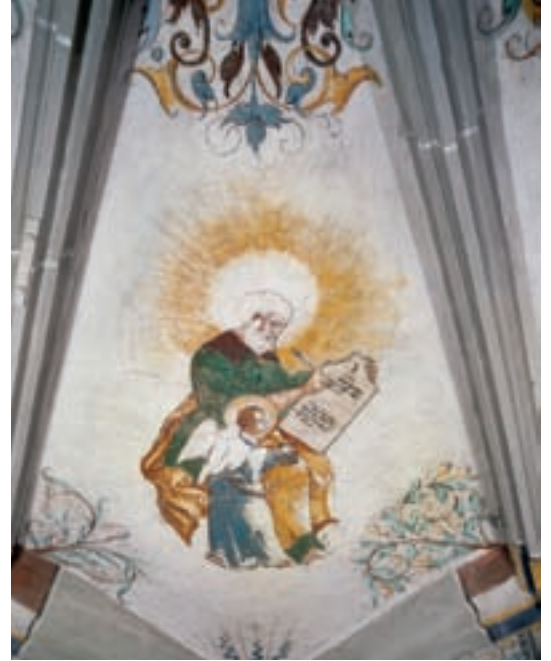
4 Chor, Gewölbe, Evangelist Matthäus.

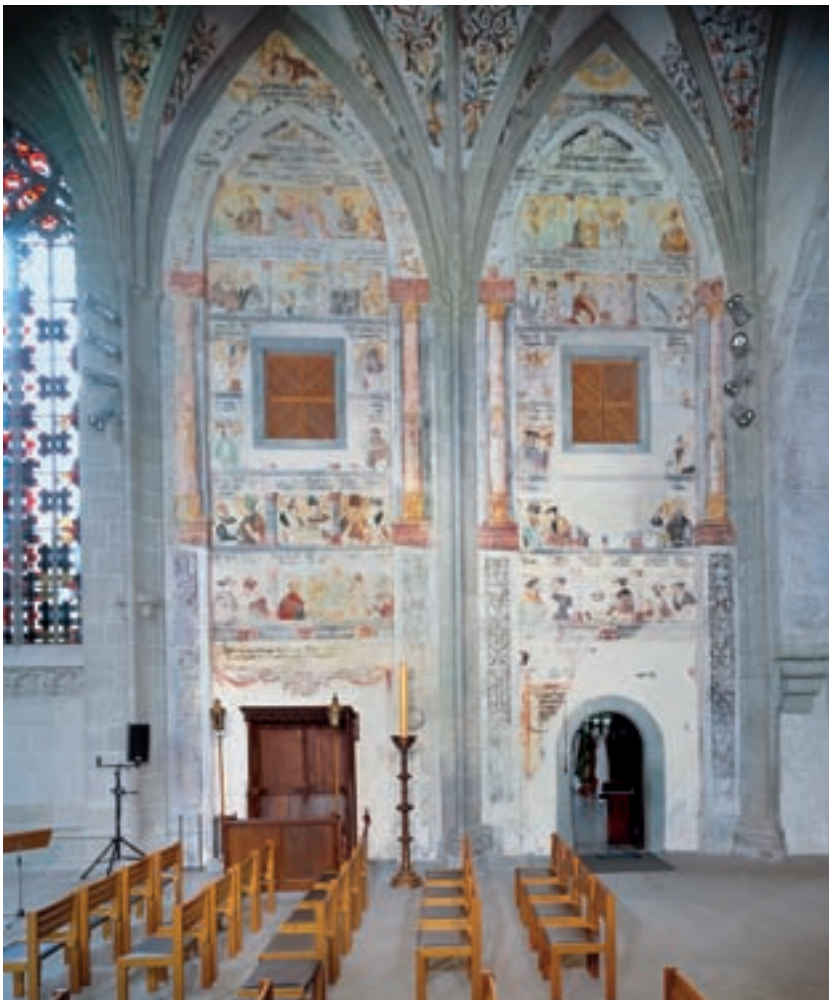
Auf der Südseite sind in sechs Ebenen die 72 Jünger Christi (Lukas 10,1–16) in zeitgenössischer Tracht der Renaissance als Verkünder des Evangeliums dargestellt (Abb. 5). Pro Joch und Ebene sieht man jeweils sechs Evangelisten, die sich paarweise in drei Gruppen gliedern und durch eine Säulenarchitektur getrennt werden. Jedes Evangelistenpaar wendet sich in einem Disputiergestus einander zu, über ihnen sind ihre Namen auf einer Tafel inschriftlich bezeichnet.

5 Chor, Südwand, westliche Bogenfelder mit der Darstellung der 72 Jünger Christi von Marx Weiß d. J. und Mitarbeitern 1558.

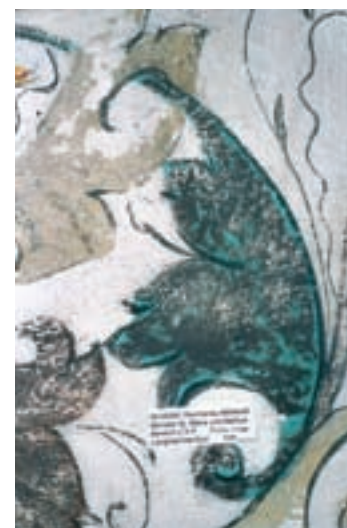
von Kupfercarbonat in ein Gemisch von Kupferverbindungen (Abb. 7) sowie Verschwärzung roter Mennige durch Umwandlung des Bleipigments in Bleidioxid – bestand die Farbpalette aus kräftigen Farben, wie Orange, kräftigem Rot, leuchtendem Blau, Gelb und hellem sowie kräftigem Grün. Die Analyse von ausgewählten Pigmenten ergab die Verwendung von Malachit, Ausmischungen von Zinnober und Mennige (Abb. 8) sowie Azurit. Das Blau wurde sehr sparsam eingesetzt. Es findet sich im Gewölbe an den beiden östlichen Schlusssteinen und an dem Rahmen der Signaturtafel im Chorabschluss.

7 Gewölbe, Rankenmalerei mit verschwärztem Malachit.

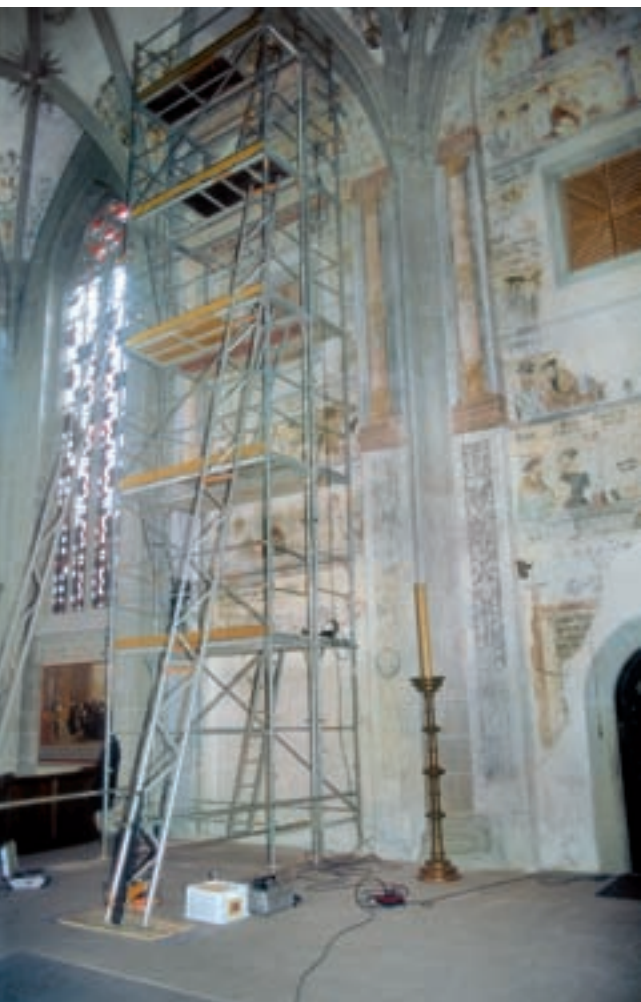
6 Einrüstung Südwand September 2002.

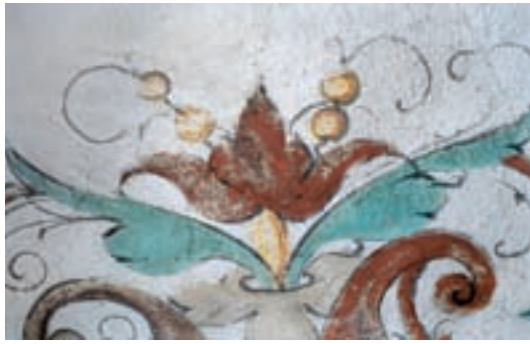
8 Gewölbe, Rankenmalerei mit rotbraun verfarbter Blüte, Ausmischung von Zinnober und Mennige.

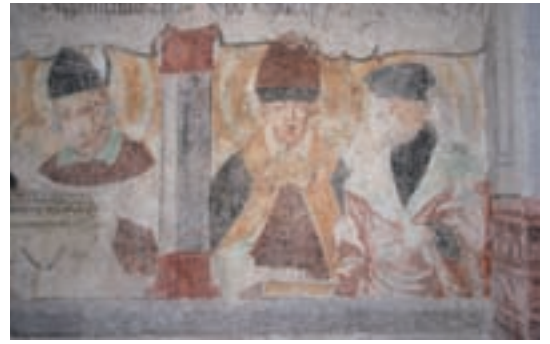
Erheblich gravierender waren die Eingriffe dieser Restaurierungsphase im Bereich der Wandflächen. 1968 wurden die Wandmalereien im Auftrag des staatlichen Hochbauamtes Konstanz freigelegt und restauriert. Nach historischen Aufnahmen zu urteilen, hatten sich Teile der Wandmalereien seinerzeit bereits selbst freigelegt. Starke mechanische Beschädigungen der Malerei sind auf die unsachgemäße Freilegung zurückzuführen (Abb. 9). Um einen geschlossenen Gesamteindruck zu erhalten, wurden die Fehlstellen der Malerei mit einer Farblasur der Umgebung angeglichen. Je nach Erhaltungszustand und Größe beschränkte man sich dabei auf die Fehlstellen oder lasierte teilweise stark interpretierend großflächig über. Stellenweise konnten auch unterschiedliche unsachgemäß aufgetragene

9 Südwand, zweites Joch von Westen, Detail aus dem oberen Bogenfeld im Streiflicht mit Hackspuren der Freilegung von 1968.

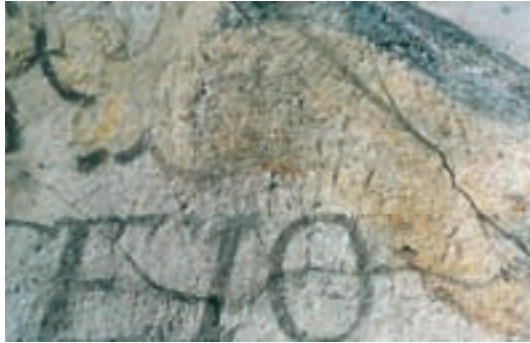
10 Südwand, Halbfigur eines Bischofs im zweiten Joch von Westen, obere Reihe rechts außen. Die Malschicht ist u. a. im Inkarnat durch die Freilegung 1968 reduziert.

Überzugs- bzw. Bindemittel festgestellt werden (Abb. 10, 11).

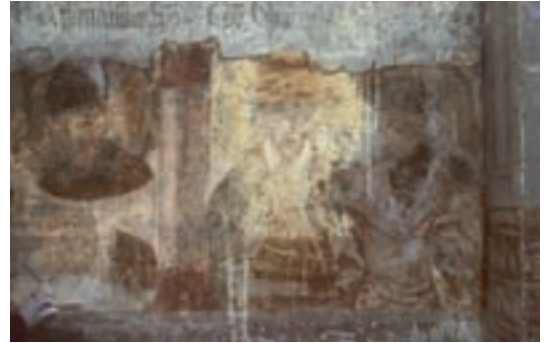
11 wie Abb. 10 im ultravioletten Licht aufgenommen: Deutlich zeigt sich hier ein stark fluoreszierender Überzug der Restaurierung von 1968 mit Läufern.

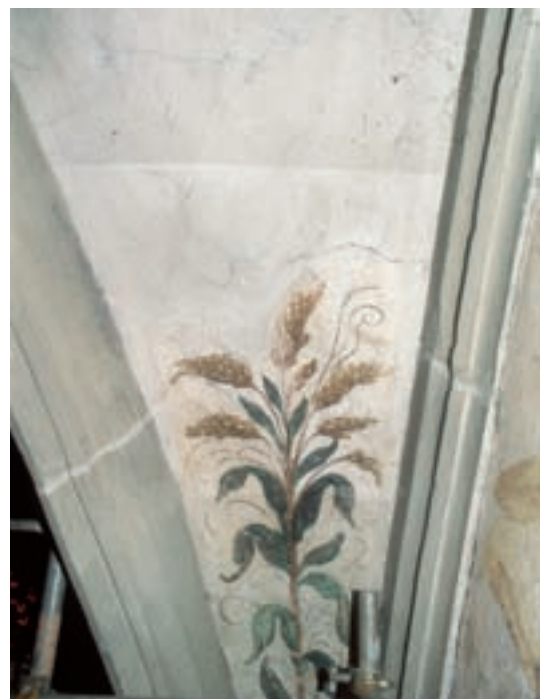
12 Gewölbe, Reinigungsprobe im mittleren Teil des Gewölbezwickels.

Das Restaurierungskonzept sah ausschließlich substanzerhaltende Maßnahmen vor, das heißt, der Bestand wurde mit allen sein Erscheinungsbild betreffenden historischen Veränderungen übernommen. Ausnahmen bildeten materialfremde und sich für die Erhaltung nachteilig auswirkende Materialien früherer Restaurierungen. Die Maßnahmen konzentrierten sich daher vorrangig auf eine Trockenreinigung (Abb. 12) sowie auf die lokale Behandlung und Entfernung von abgestorbenen Schimmelpilzsporen sowie durch Feuchteschäden entstandene Gipsablagerungen. Materialtechnisch ungeeignete Kittungen vorangegangener Restaurierungen mussten entfernt und entsprechend der historischen Techniken erneuert werden. In den Gewölben betraf dies hauptsächlich die Fugen zwischen Gewölbeflächen und wenige zeltartig aufstehende Überputzungen, unter denen sich Malereipartien des 16. Jahrhunderts erhalten haben. An den Wandmalereien wurden lediglich sehr wenige, die Lesbarkeit des Bestandes stark beeinträchtigende Lasuren der Übermalung von 1968 entfernt. Neben einer strukturellen Festigung von Putz und Sandstein erforderten die malereitragenden Putzflächen in großen Bereichen eine Sicherung. An Mörtelflächen, die sich vom Gewölbe oder der Wand gelöst hatten, wurde mittels Injektionen ein mineralischer Kleber zur Wiederbefestigung der Putze am Träger eingebracht. Verfahrenstechnisch sehr aufwändig waren die Malschicht-
