Kraichtal-Menzingen, Mittelstraße 7 Schicksal einer außergewöhnlichen Hofanlage

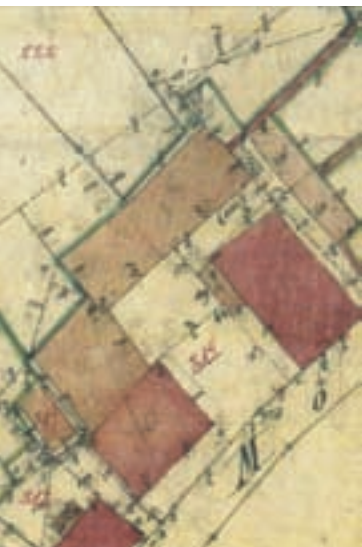
1 Plan der Hofanlage im Gemarkungsatlas, 1863–64.

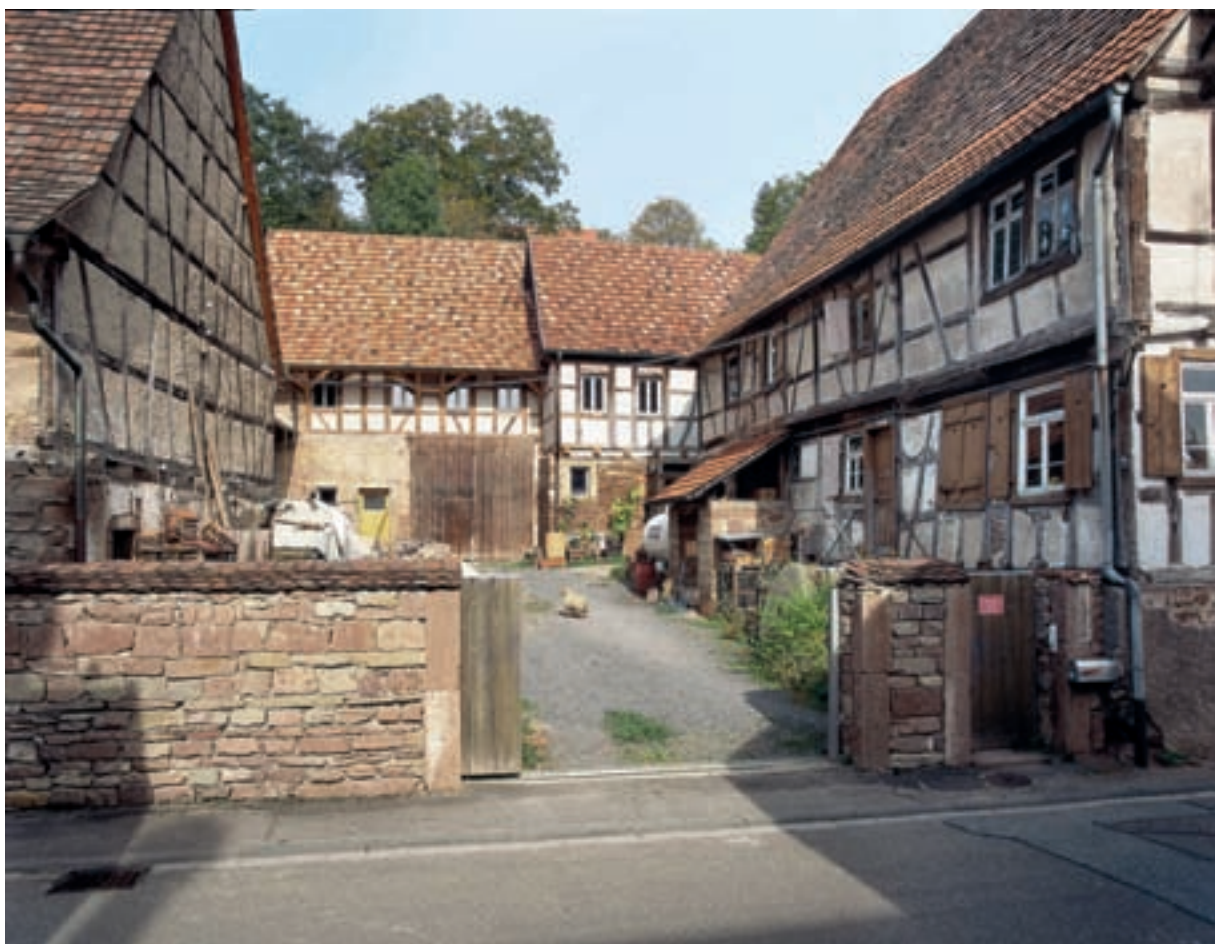
Neben dem Wohngebäude, einem zweigeschossigen Fachwerkbau, gruppieren sich um eine ansteigende Hofstelle vier Speicher- und Stallbauten

So steht direkt hinter dem Wohnhaus, das sich giebelständig zur Straße stellt, ein zweigeschossiger Bau in Stein und Fachwerk, der zur Viehhaltung und zu Lagerzwecken diente. Daneben schließt eine Scheune mit weit ausladendem Dach zum Hof an, ein großräumiger Speicherbau. Früher war an dieser Stelle neben dem Tor zur Tenne ein Stall eingebaut. Gegenüber dem Wohnhaus schirmen zwei weitere Wirtschaftsgebäude, einmal eine Scheune in Fachwerk, zum anderen ein Steinbau, der einen kleinen Mühlenbetrieb aufnahm, die Hofstelle nach Westen ab. Nach Form und Funktion abgestuft, entstand so nach und nach ein eindrucksvolles Ganzes, das sich bis in jüngste Zeit nur unwesentlich verändert hat. Zur Nachbarschaft nach Osten, von der Hofseite abgeschirmt, liegt ein Hausgarten mit kleinem Schopf. Auch dieser hat die Zeitläufe bis heute überdauert.

2 Hof mit Scheunen und Wohnhaus.

Der entscheidende Ansatz lag zum einen darin, in der ehemaligen Ölmühle eine Schreinerei einzurichten und sie als Werkstattbetrieb weiterzunutzen. Zum anderen sollten die beiden hangseitigen Scheunen für Wohnzwecke instand gesetzt werden. Durch die enormen Schäden im Dachwerk, in der Ständerkonstruktion und der hangseitigen Stützwand musste der große Speicherbau weitgehend aufgegeben werden. In seiner Höhe und Tiefe zurückgenommen, fügt sich der umgeformte Bau nun in die Sachgesamtheit Hofanlage ein.

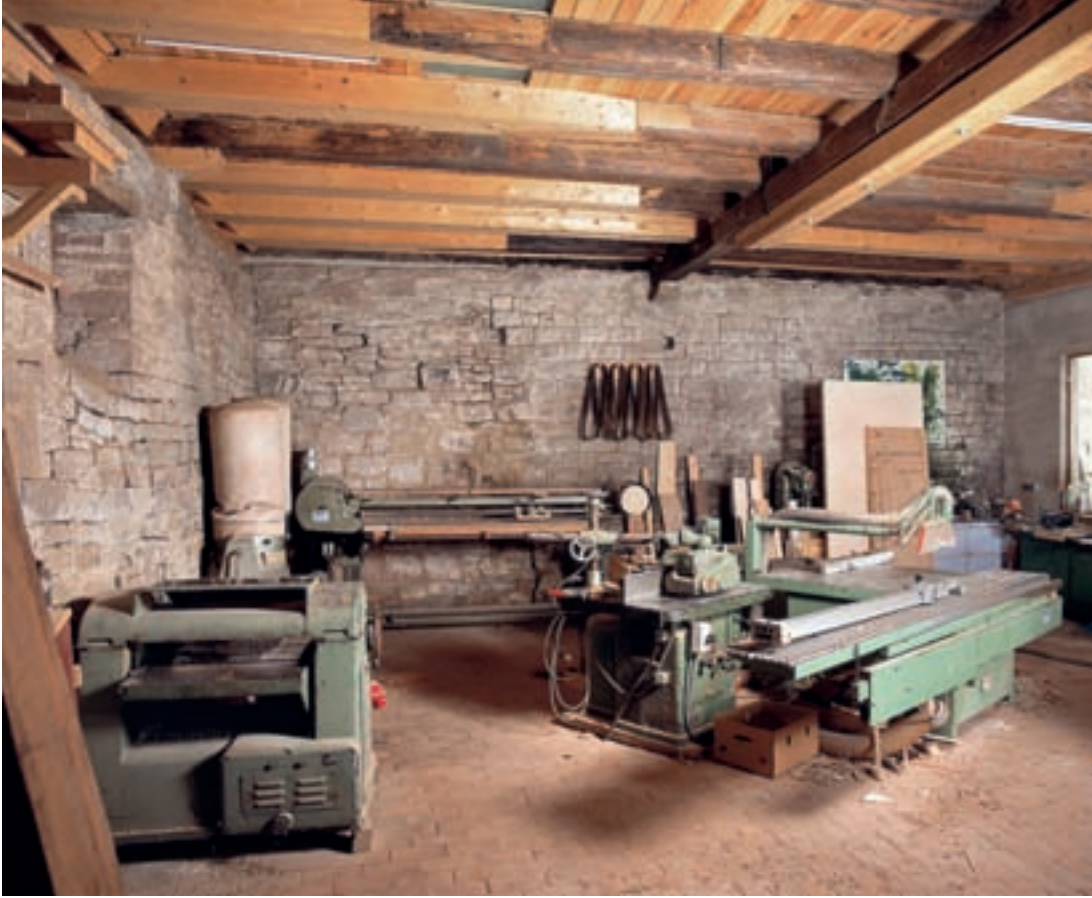
3 Ehemalige Ölmühle,
heute Werkstatt.

Diese Vermutung lässt sich schon dadurch erhärten, dass im Erdgeschoss des Wohnhauses ein Gasthausbetrieb untergebracht war und auf dem Hof eine Ölmühle betrieben wurde.

Gerade dieser Bau gehört mit zu den interessantesten der Hofstelle. Hier ist ein Dachstuhl mit Hängesäulen eingebaut, um den Betrieb der Mühle ohne hindernde Innenstützen betreiben zu können. Zur Hofstelle offen, erhielt der Bau nach Aufgabe des Betriebs seine heutige, geschlossene Form.
