Maltechnik und Konservierung

Im ehemaligen Museum des Erzbischöflichen Ordinariats Freiburg

Eberhard Grether

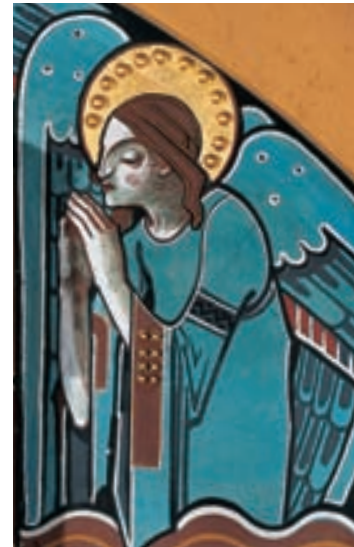
1 Südwand, Malerei der Wand- und Gewölbeflächen nach der Reinigung.

lichen Darstellungen wahr. Starke Akzente setzen die goldfarbenen und die sparsamer verwendeten silberfarbenen glänzenden Blattmetallaufgaben (Abb. 1). Die Farbfassung der Decken und größere Teile der Wandfläche zeigen eine matte Oberfläche. Einen leichten Oberflächenglanz haben die unteren Wandzonen und die hölzernen Elemente. Diese Beobachtungen, kombiniert mit dem Wissen um die unterschiedlich verwendeten Materialien wie Putz, Stein und Holz lassen den Einsatz verschiedener Maltechniken erwarten (Abb. 2).

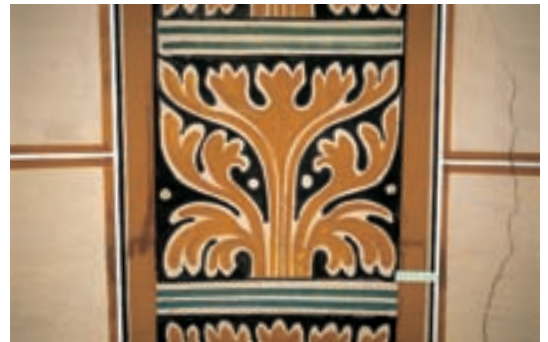
5 Gewölbe über der Empore, Detail aus dem Zierband im Scheitelbereich der Gewölbebemalung nach der Reinigung.

in die einzelnen Bildzonen auf. Darin übertrugen sie mit Lochpausen die Darstellungsdetails wie Ornamente und figürliche Motive. Es folgte ein freies Durchzeichnen anhand dieser Punkte mithilfe eines sehr feinen Pinsels und rotbrauner Farbe. Nach Abschluss des Übertragens der Einzelentwürfe wurden diese mit einem Grundfarbton, dem so genannten Lokalton, vorgelegt. Es folgte im Ornamentbereich der Auftrag verschiedener bunter Farbtöne zum Anlegen der Ornamente (Abb. 4–6). Letzter Arbeitsschritt war der Auftrag von Konturen mit schwarzen und weißen Linien.

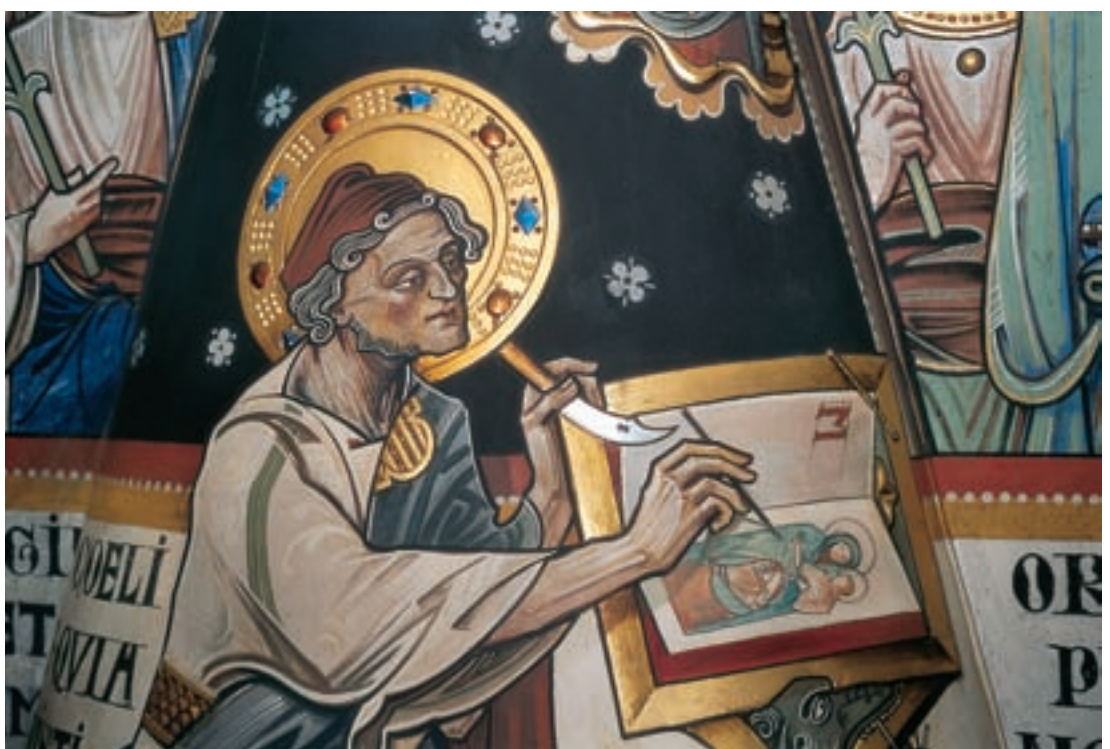
6 Südwand, Zierkamin. Neben den goldenen Blattmetallaufgaben sind die mit Lüsterfassung herausgehobenen Verzierungen im Nimbus mit der Imitation farbiger Edelsteine zu erkennen; Zustand nach der Reinigung.

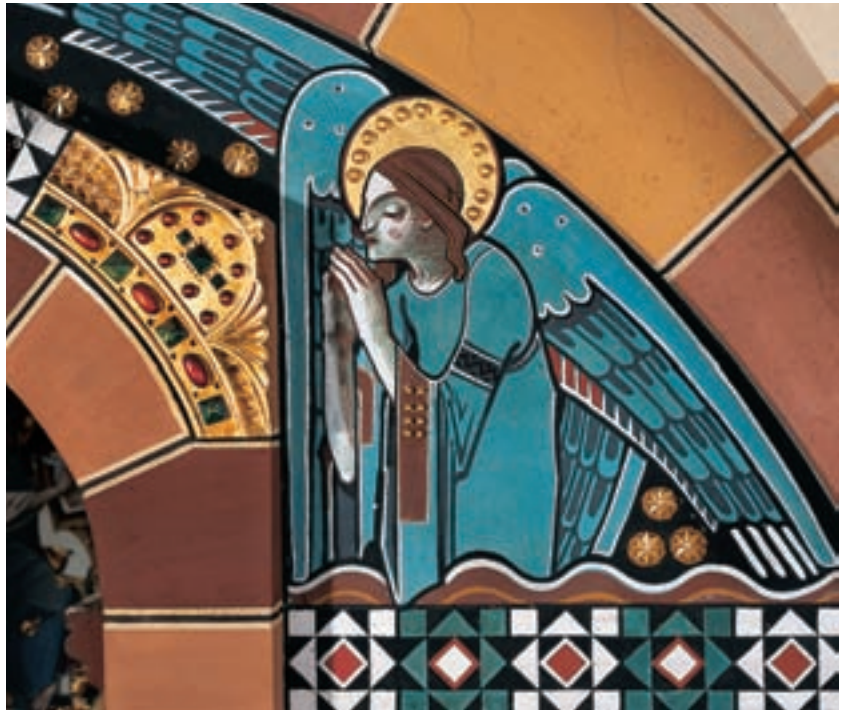
7 Empore, Bogenfeld nach Süden, Engeldarstellung. Neben den Details der Malweise zeigt dieser Ausschnitt die unterschiedlichen Materialien. Hierzu gehören die Mörtelflächen als Grund für die Engeldarstellung, die plastischen Stuckapplikationen und die als Steinimitation gefassten Steinelemente der Bögen.

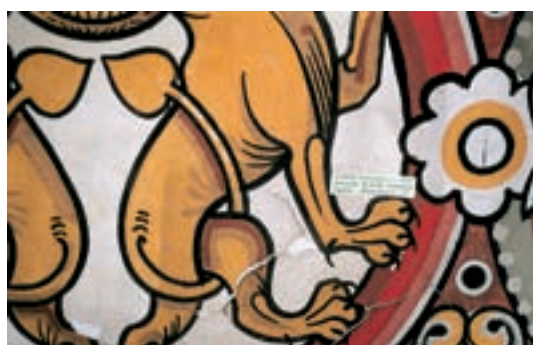
Die Oberflächen an den Wänden und Decken zeigten eine einheitliche Verschmutzung. Neben lose aufliegenden Staubbelägen und Spinnweben war ein dünner, einheitlich grau-schwarzlischer Belag festzustellen. Des Weiteren gab es in relativ geringem Umfang punktuelle Ablösungen von Verputzschollen. Die Nordwand wies Schädigungen in Form von Abhebungen der Malschichten auf. Darüber hinaus gab es einige wenige Fehlstellen, die auf spätere Einbauten von Installationen zurückzuführen waren.

9 Decke, östlicher Bereich, sich abhebende Malschicht, die sich verwölbt hat, dadurch wird der Mörteluntergrund sichtbar.

Das Konzept sah primär eine Konservierung des Bestandes vor. Hierzu gehörten eine überwiegend trocken ausgeführte Oberflächenreinigung der Wandmalereien und die Stabilisierung von gelösten Putzpartien mittels mineralischer Festigungssysteme. Die sich abhebenden Malschichtschollen wurden mit speziell auf den Bestand abgestimmten Materialien gefestigt. Mit einer Retusche erfolgte ein optisches Schließen der wenigen größeren Fehlstellen. Ziel war die Bewahrung eines geschlossenen, einheitlichen Erscheinungsbildes. Die Proben zur Einretuschierung der Fehlstellen orientierten sich an der ursprünglichen Malweise. Zunächst wurden die Fehlstellen mit dem Grundton der jeweiligen Umgebung vorgelegt. Hierzu

wurde ein Bindemittel ausgewählt, das sich eindeutig vom historischen Bindemittelsystem unterscheidet. Durch Proben wurde der Glanzgrad ermittelt. Es folgte der flächige Farbauftrag auf die Fehlstellen, wobei der Farbwert etwas heller als der des jeweiligen „Umgebungsgrundtons“ gewählt wurde. Dies sollte die Möglichkeit einer weiterführenden Verdichtung der Retusche zunächst offen lassen. Nach Abschluss dieses ersten Schrittes bestand bald Einigkeit unter den Beteiligten, dass eine weitere Verdichtung mit dem Ziel einer Vollretusche nicht erforderlich war. Es wurde deutlich, dass sich aufgrund der Fülle der Darstellungsdetails die auf diese Weise bearbeiteten Zonen optisch gut in die Umgebung einfügten. Weiterführende Verdichtungen der Retusche waren für die Lesbarkeit nicht erforderlich. Damit wurde sowohl dem einheitlichen Erscheinungsbild Rechnung getragen, als auch die Unterscheidungsmöglichkeit von Ergänzungen und Original gewahrt (Abb. 9–12).

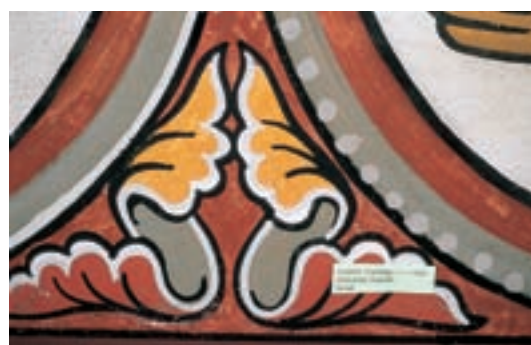
10 Decke, östlicher Bereich, niedergelegte Malschicht mit Retusche.

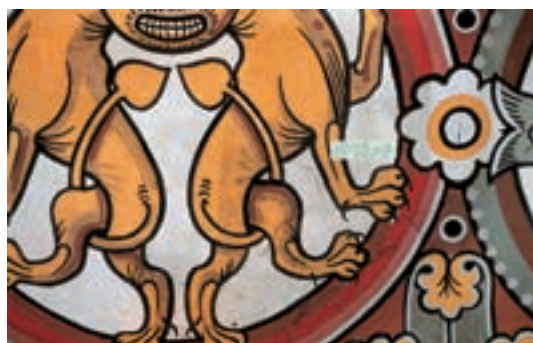
11 Decke, Detail aus den Ornamenten im gereinigten Zustand.

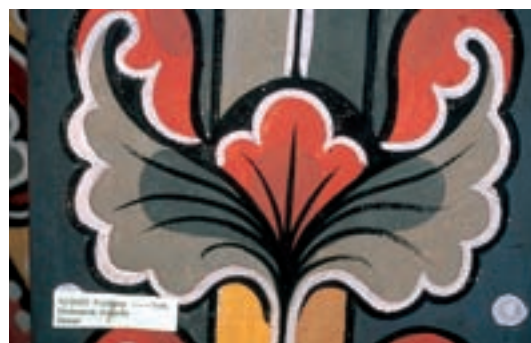
12 Decke, Balkenunter-sicht; Detail aus dem Ornamentfries im gereinigten Zustand.
