# „1584 roh überschmiert“ ? Die Wand- und Gewölbemalereien der Sylvesterkapelle im Münster zu Konstanz

Janina Roth

## Der Bau der Kapelle

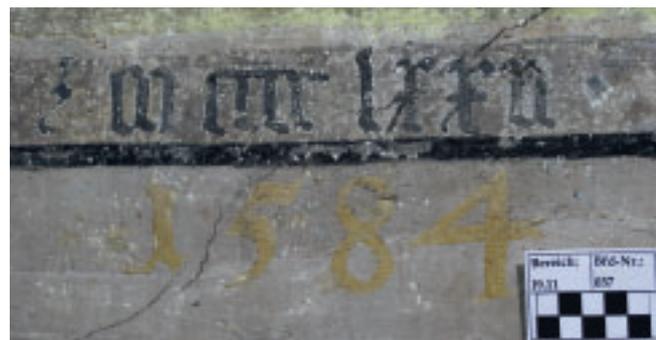
2 Inschriftliche Datierung der beiden Ausmalungsphasen auf der Nordwand, Ostjoch.

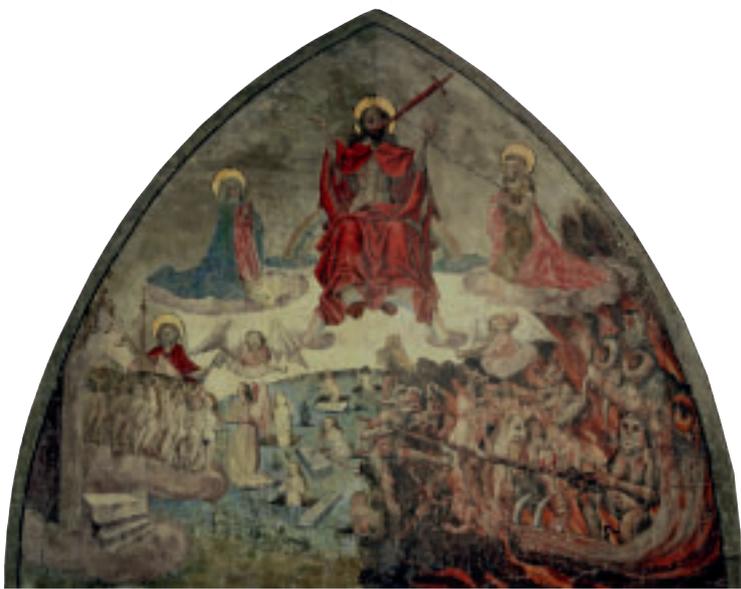
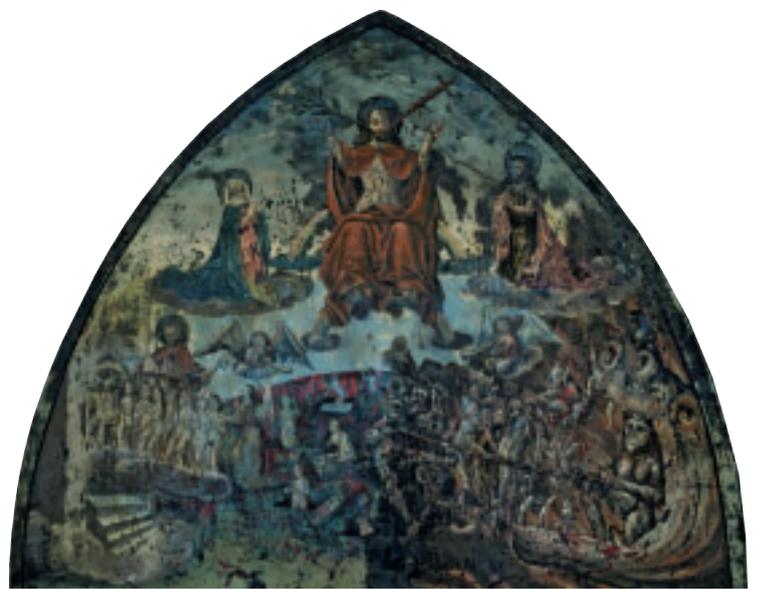
3 Jüngstes Gericht, links Auflichtaufnahme; rechts UV-Aufnahme.

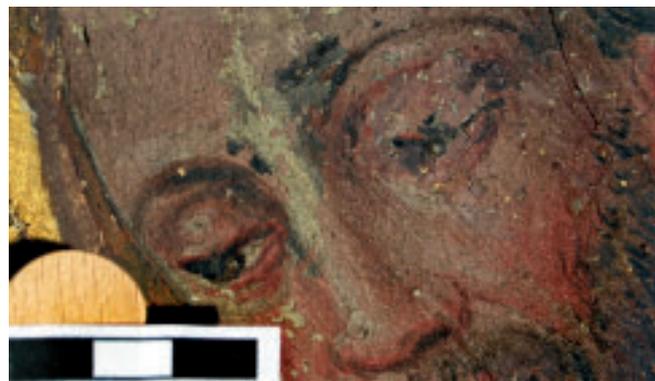
4 *Detail Christuskopf (Bildfeld letztes Abendmahl). In einem Ausbruch der Malschicht von 1584 entlang des Nasenrückens ist die Malerei von 1472 sichtbar.*

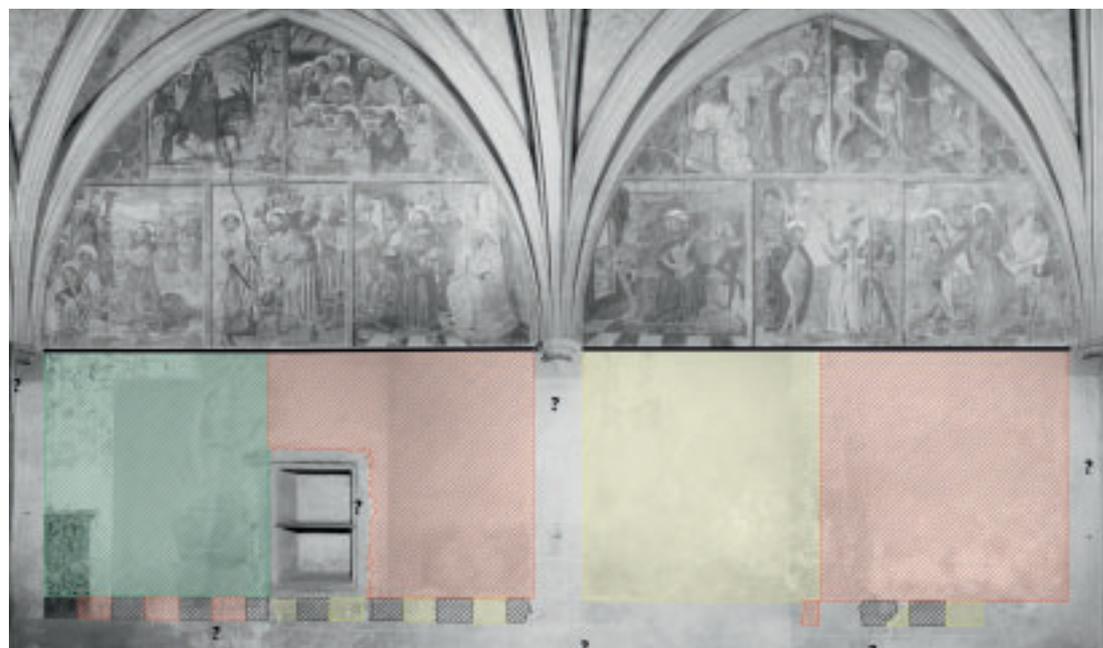
5 *Grafische Darstellung der Vorhangmalerei 1584 an der Südwand.*

nen ein Schwarz (Abb. 5). Aus der einfarbig grünen Vorhanggestaltung von 1472 wurde 1584 eine mehrfarbige. Die Wandmalereien behielten zwar die Formensprache des 15. Jahrhunderts bei, jedoch wurden die gleichen Farbtöne in ihrem Farbwert dunkler und kräftiger.

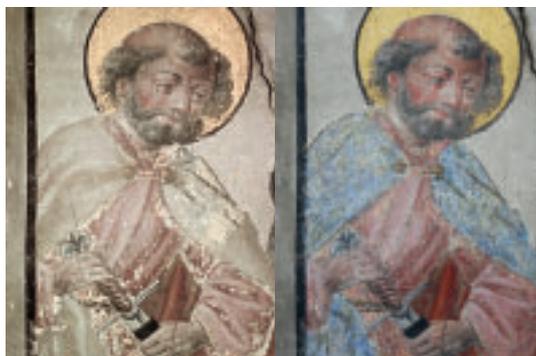
6 Querschliff, blaue Malschicht  
1 Grundierung; 1.1 einzelne Azuritpartikel, Reste der Malschicht von 1472; 2 transparente Zwischenschicht; 3 Smaltmalschicht 1584, vergraut; 3.1 einzelner noch blauer Smaltepartikel.

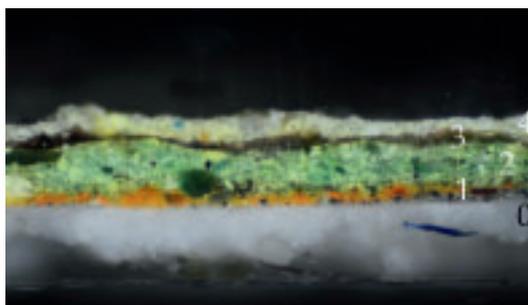
8 Querschliff, grüne Malschicht.

0 Grundierung;  
1 Unterzeichnung;  
2 grüne Malschicht 1472;  
3 transparente Zwischenschicht;  
4 grüne Malschicht 1584.

Die Aufteilung der Wände in einzelne Bildfelder erfolgte mittels einer Schlagschnur. Unter den Rahmenlinien ließ sich zudem noch eine rote, lineare Unterzeichnung erkennen. Die Darstellungen legte der Künstler mit freihändig ausgeführten Unterzeichnungen in Rot und Schwarz an. Nachweise hierfür waren wegen der vollflächigen Übermalung von 1584 nur punktuell in Ausbrüchen und an Querschliffen zu erbringen. Alle Unterzeichnungen sind der Ausmalungsphase von 1472 zuzuordnen. Für die Übermalung von 1584 diente die Ausmalung von 1472 als „Unterzeichnung“ (Abb. 8).

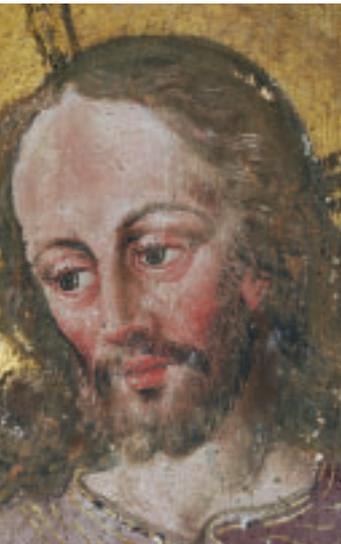
9 Christuskopf mit feinteiligen Modellierungen im Inkarnat, den Haaren und im Gesicht.

Die als ölhaltige Tempera identifizierte Malerei von 1584 ist sehr pastos. Sie ist spannungsreich und neigt zu Craquelébildung. Die Malschicht zeigt sich unempfindlich gegenüber Wasser. Da keine Proteinkomponenten innerhalb der Schicht belegt werden konnten und das optische Erscheinungsbild gegen eine reine Ölmalerei spricht, handelt es sich vermutlich um eine sehr fette Tempera. Charakteristisch für die Temperamalerei sind der sehr feine Farbauftrag und das Spektrum von Farb-abstufungen und Schattenmodulationen. Dies lässt sich an den fein gezeichneten Gesichtern und den sehr plastisch modellierten Gewändern beobachten. Zunächst erfolgte der Auftrag eines Lokaltone in einem hellen oder mittleren Farbton. Solange die Farbe dieses Lokaltone noch feucht war, wurden dunklere Schatten aufgesetzt und in die Malschicht des Lokaltone vertrieben. Nach Trocknung der Malschicht wurden strichelnd, lineare Höhungen und Binnenzeichnungen aufgesetzt (Abb. 9). Die Gewänder wurden meist mit einer Lokalfarbe und einer dazu komplementären oder an-

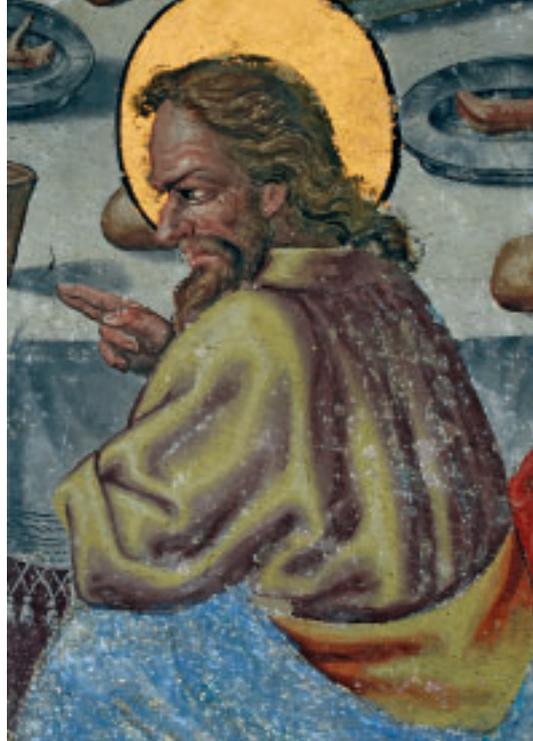
10 Gewand im Lokaltone mit feucht vertriebenen Schattenmodellierungen, Komplementärkontrast Gelb-Violett.

nähernd komplementären Licht- oder Schattenmodellierung angelegt, zum Beispiel Grün-Hellrot oder Gelb-Violett (Abb. 10). Die Verwendung von Komplementärkontrasten und changierenden Farben steigert die Plastizität der Gewänder.

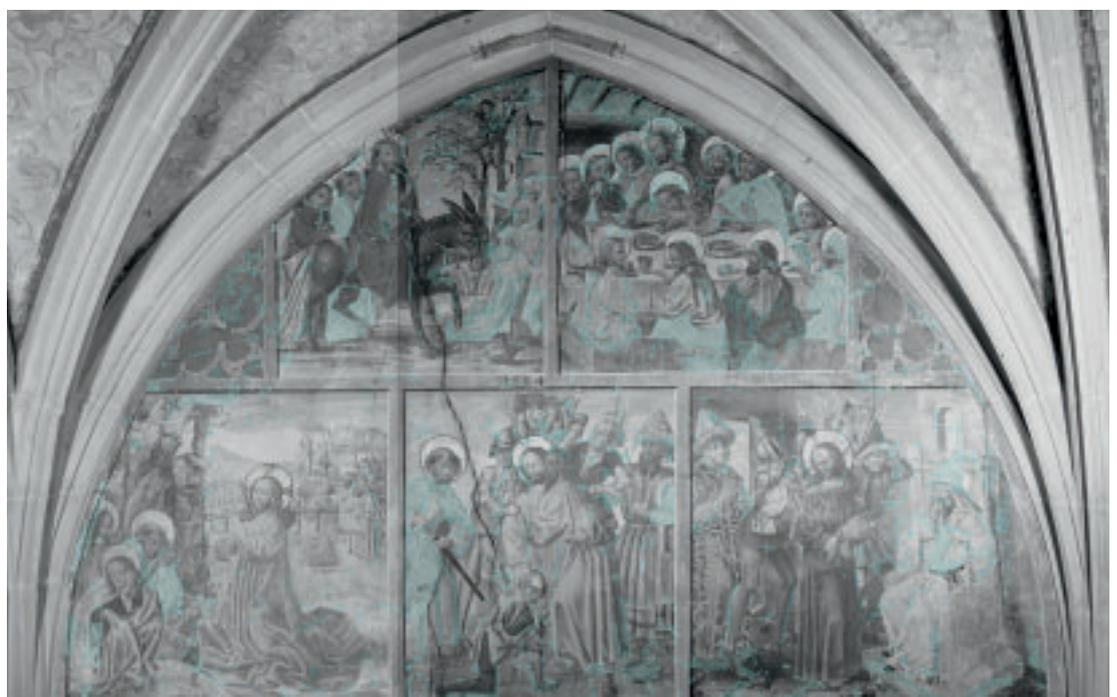
11 Kartierung der Retuschen der Restaurierung 1963 bis 1965.

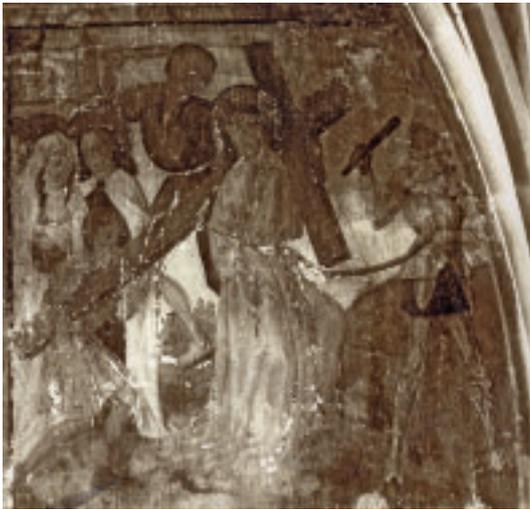
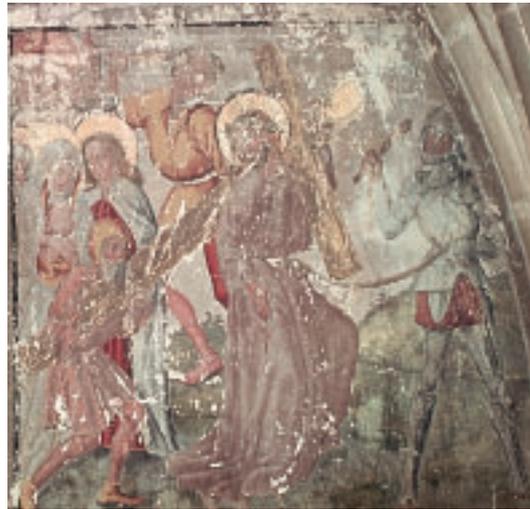
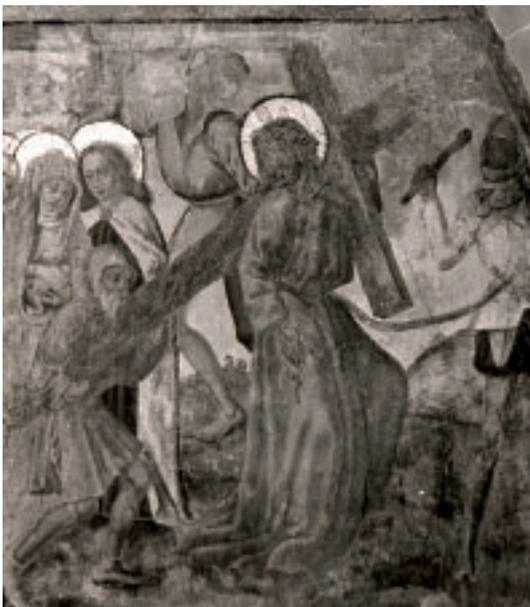
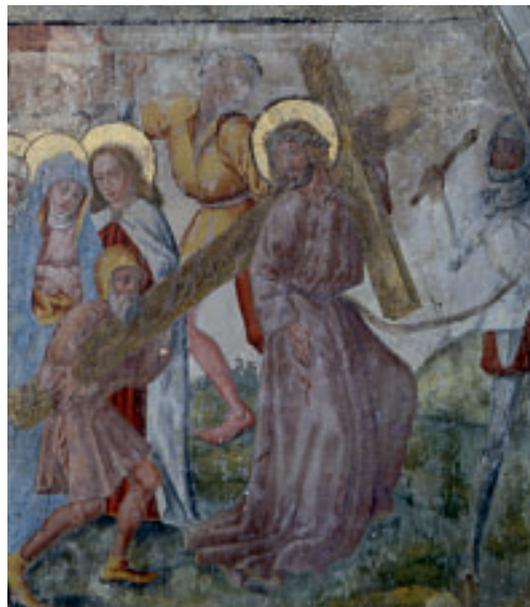
12 a Foto 1887; b Farbdia 1945; c Foto 1965; d Foto 2009.

Die gravierendsten Schäden betreffen die Malschichten und stehen auch im Zusammenhang mit dem besonderen Malereiaufbau der zwei Ausmalungsphasen. Der Schadensverlauf ist durch eine außergewöhnlich gute fotografische Dokumentation nachvollziehbar. Die Aufnahmen von Wolf 1887 (Abb. 12a), die Farbdiaspositive des so genannten Führerauftrags aus den Jahren 1943 bis 1945 (im Zentralinstitut für Kunstgeschichte München; Abb. 12b) sowie die Schwarzweiß-Abzüge von LeBrun 1965 (Abb. 12c) halten den fortschreitenden Malschichtverlust von 1887 bis zur Retusche 1965 fest. Insbesondere kann anhand der Farbdias aus den vierziger Jahren belegt werden, wie die Wandmalereien vor der Teilfreilegung der Blaupartien aussahen (Abb. 7). Gegenüber den 1887 vorhandenen Malschichtverlusten wird an den Aufnahmen von 1943 bis 1945 deren zunehmendes Fortschreiten sichtbar. Die Aufnahmen von 1965 wurden wohl kurz vor Abschluss der Res-

taurierung angefertigt. Die meisten Fehlstellen waren bereits retuschiert. Seither sind wieder neue Malschichtverluste entstanden (Abb. 12d). Viele Partien der Malschicht stehen wieder schollenartig auf. Die verschiedenen Schichten – Grundierung und wässrige Tempera von 1472, Vorleimung und ölige Tempera von 1584, Retuschen und Kasinfestigung von 1965 – reagieren mit unterschiedlichen thermischen und hygroskopischen Quell- und Schwundverhalten auf die Schwankungen der Temperatur und der relativen Luftfeuchte. Es entstehen Spannungen innerhalb und zwischen den Schichten. Diese Spannungen führten zur Craquelébildung – vor allem in der Malschicht von 1584 (Abb. 13). Im weiteren Verlauf kommt es bis heute zur Schichtentrennung, damit verbunden zu einem schollenartigen Abheben der Schichten und schließlich zum Abblättern und zu ihrem kompletten Verlust. Die Trennung erfolgt meist zwischen der Grundierung und der nachfolgenden Malschicht, sodass die jüngere von 1584 die ältere von 1472, sofern diese noch vorhanden ist, mit abreißt. Der Verlust ist in den Be-

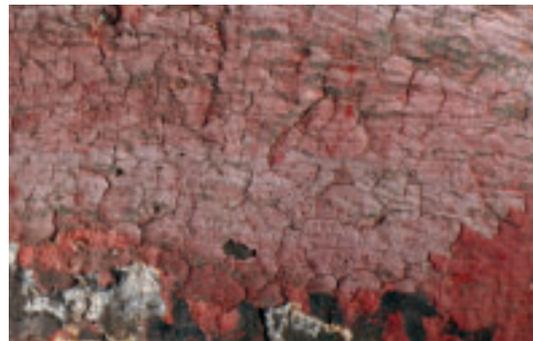
13 Craquelierte, aufstehende Malschicht von 1584.

reichen am größten, in denen sich unter der Malschicht von 1584 Kontur- oder Vorzeichnungslinien der Malerei von 1472 befinden. Diese haben aufgrund des hohen Bindemittelbedarfs von schwarzen Pigmenten den höchsten Kohäsionsverlust zu verzeichnen. Durch das Ablösen einzelner Malschichtschollen entstehen Bruchkanten zu der übrigen sehr pastosen Malschicht. Diese Bruchkanten sind wiederum ein Angriffspunkt für weitere Schichtentrennung. Außer den durch alterungsbedingte Malschichtverluste entstandenen Bruchkanten gibt es heute noch zusätzlich die 1965 künstlich geschaffenen Bruchkanten entlang der freigelegten Blaupartien der Malerei von 1472. Auch diese zeigen mittlerweile weitere Schollenablösungen.

Eine erste, vordringliche Maßnahme in der Sylvesterkapelle ist die Stabilisierung des Raumklimas, um Materialspannungen durch klimatische Schwankungen und damit fortschreitendes Ab-

Eine notwendige konservatorische Maßnahme ist die Sicherung der Malschichten. Aber wie ist mit den Retuschen der Restaurierung von 1965 zu verfahren? Hier ist prinzipiell zu diskutieren, ob die Retuschen zu entfernen sind, denn nur so wäre es möglich, Kittungen im Bereich der Fehlstellen durchzuführen. Dies würde eine Randsicherung der historischen Malschichten bedeuten und den weiteren Schadensverlauf deutlich verlangsamen. Ein Problem besonderer Art stellt der Umgang mit den blauen Gewändern dar, die bis auf die Malschicht von 1472 freigelegt wurden. Hier überwiegen die Retuschen von 1965 gegenüber den Resten der Ausmalung von 1472. Deren Entfernen würde hier, im Gegensatz zu den übrigen Bereichen, jedoch einen erheblichen Verlust an Bildinformation mit sich bringen.
