Die spätgotischen Wandmalereien der Marienkapelle in Essingen

Die so genannte Marienkapelle steht auf einer Anhöhe etwas außerhalb des Ortskernes von Essingen (Ostalbkreis). Vom Baubestand der ursprünglichen Kirche hat sich nur der Chor erhalten, das Langhaus wurde 1831 abgebrochen. Seit längerem war bekannt, dass sich unter den deckenden Tüncheschichten im Chor Wandmalereien befinden. Zwischen 1989 und 2001 erfolgte eine Instandsetzung des Bauwerks mit umfangreichen statischen Sicherungsmaßnahmen. Eine Freilegung der Ausmalung wurde notwendig, nachdem die Schichten auf dem Malereibestand sich großflächig ablösten und massiver mikrobiologischer Befall auf den Malereien festgestellt wurde.

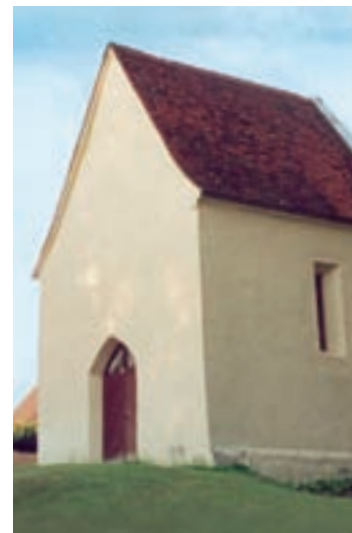
2 Grundriss der Marienkapelle.

Der Chor der Marienkapelle erhebt sich über einem einfachen, nahezu quadratischen Grundriss (Abb. 2). Massive Stützpfiler stärken die Eckbereiche der Ostwand. Über das 1831 wegen Bau-fälligkeit abgebrochene Schiff liegen keine näheren Informationen vor. Der nach Abbruch des Schiffs heute etwas isoliert wirkende Bau wird von einem steilen Satteldach geschlossen. Der Innenraum mit Kreuzrippengewölbe zeichnet sich durch glatte Wandflächen aus. Die Nordwand ist geschlossen, an der Ostwand ist ein Dreipassmaßwerk in eine Spitzbogenöffnung eingefügt, die Südwand zeigt eine rechteckige Fensteröffnung. An der Westwand zeichnet sich das Gewände des Chorbogens ab, welcher in geringerer Mauerstärke verschlossen wurde. In dieser Ausmauerung befindet sich die Öffnung für eine zweiflügelige Eingangstüre mit Oberlicht.

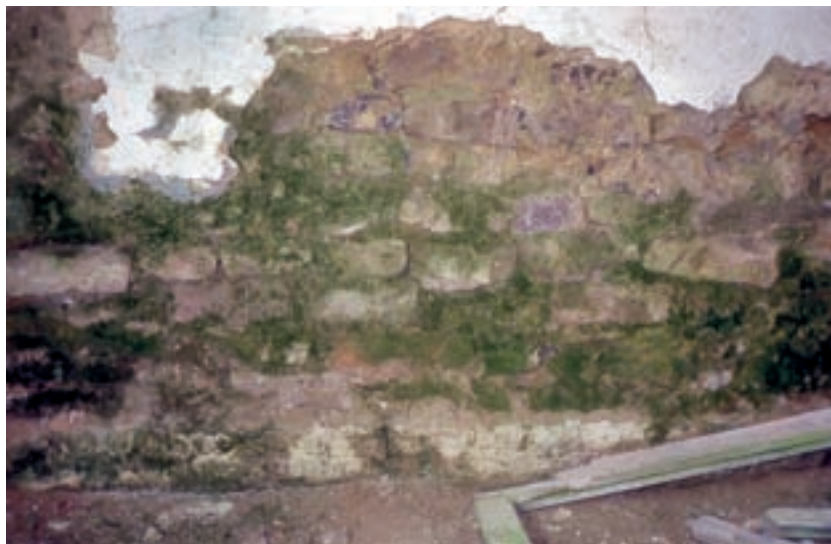
3 Sockelbereich Innenraum, Algenbewuchs, Aufnahme Mai 1994.

Nach der Mörtelabnahme in den Sockelzonen erfolgte eine Salzreduzierung des offen liegenden Mauerwerks mittels eines Kompressenmörtels, der zur Aufnahme von Salzen ca. drei Jahre auf dem Mauerwerk blieb und anschließend erneut ausgetauscht wurde. Zur Behandlung des biologischen Befalls war u. a. eine mehrere Wochen lange Bestrahlung mit UV-Licht notwendig. Tiefe Fehlstellen im Mauerwerk wurden mit hy-

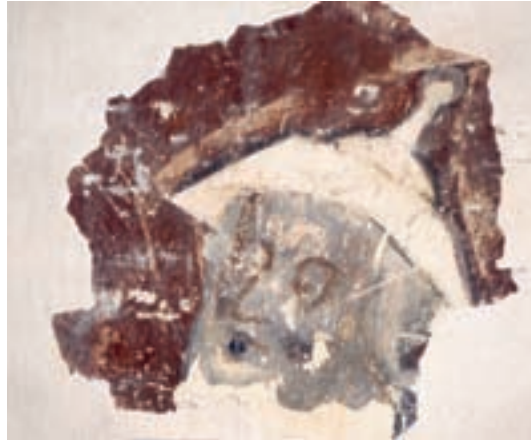
proben erwiesen sich als schwierig und sehr aufwändig, da diese nicht ohne parallele Sicherung und Festigung der Malereien erfolgen konnten. Weitere Untersuchungen folgten Mitte der 1990er Jahre, nachdem Übertünchungen in einem Bogennfeld beim Aufstellen eines Gerüsts herabfielen und ein Kopf zum Vorschein kam (Abb. 6).

6 Kopf auf der Süd-
wand (Josef), Freilegung
durch herabgefallene
Übertünchungen.

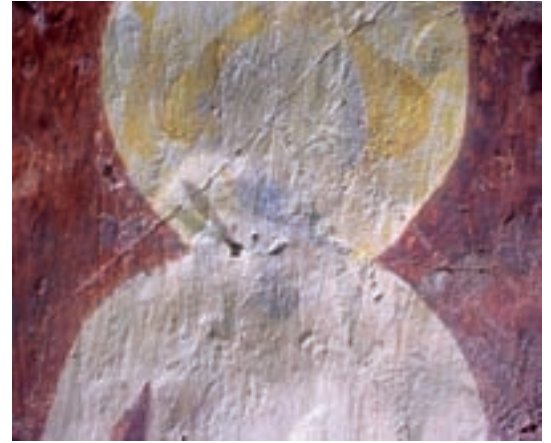
Durch starke Bewegungen des auf einer Anhöhe stehenden Gebäudes hatten sich vor allem in den Ansätzen zwischen Gewölbe und Wandflächen zum Teil mehrere Zentimeter breite Verschiebungen gebildet. Durch diese Verschiebungen waren auch im Gewölbereich Zerrüttungen und Risse entstanden. Die Verformungen in den Gewölbekappen reichen von einzelnen Niveauversprüngen entlang von Risskanten bis zu blasenartigen nach unten gewölbten Bereichen. Der Malerei tragende Mörtel hatte sich an mehreren Stellen großflächig vom Untergrund gelöst. Diese flächigen Mörtelablösungen waren zum Teil beweglich und somit äußerst gefährdet. Die großflächigen Mörtelergänzungen in den unteren Wandzonen waren durch Salzbelastung stark zermürbt. Zusätzlich gab es in diesen Zonen Algenwachstum (vgl. Abb. 3). Neben dem Abbau von Bindemittel durch Feuchtigkeit und biologischen Befall konnten an den Malereien umfangreiche Schäden beobachtet werden. Besen- oder Bürstenspuren in den unteren, vom Boden aus erreichbaren Zonen deuteten auf eine Reduzierung durch mechanischen Abrieb. Die vom Boden aus erreichbaren Gesichter weisen mutwillige Zerstörungen mit X-förmigen Kratzern auf (Abb. 7).

7 Figur mit mechani-
schen Verletzungen im
Sockelbereich.

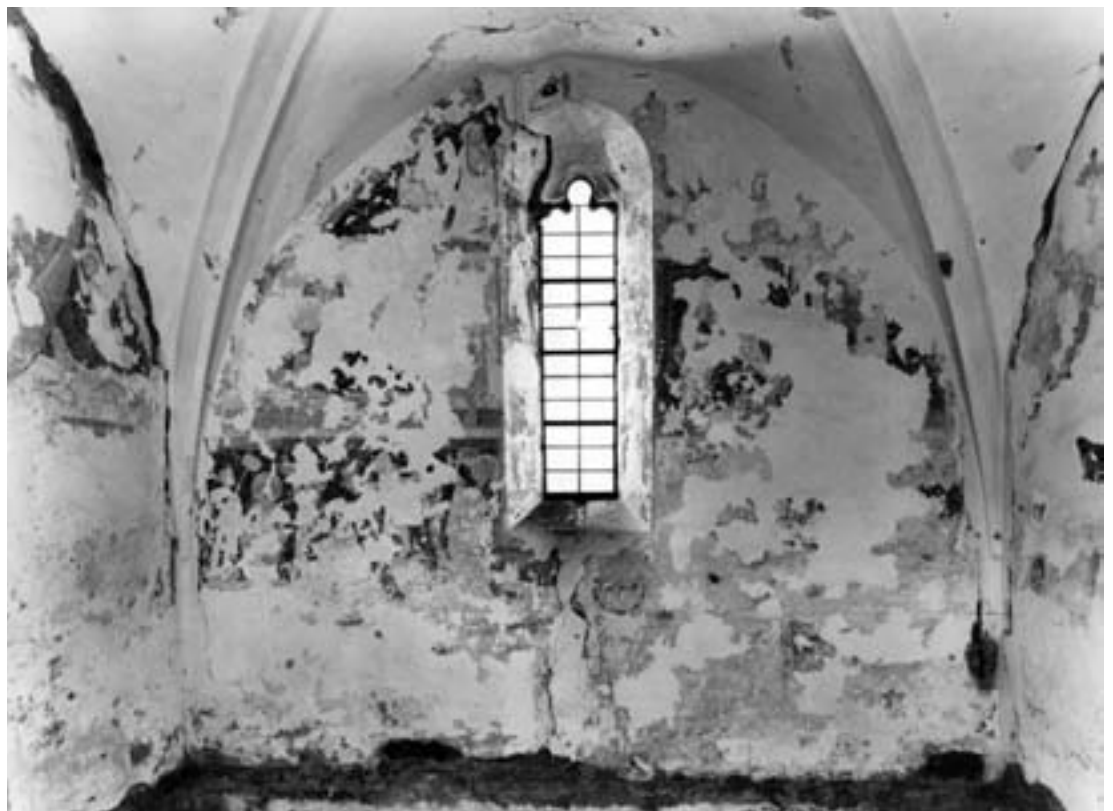
Die Abnahme der losen Schichten verdeutlichte den durch Feuchtigkeit entstandenen Umfang der Schäden und der Ablösungen (Abb. 8).

8 Ostwand, Zustand
nach Abnahme loser
Übertünchungsschichten.

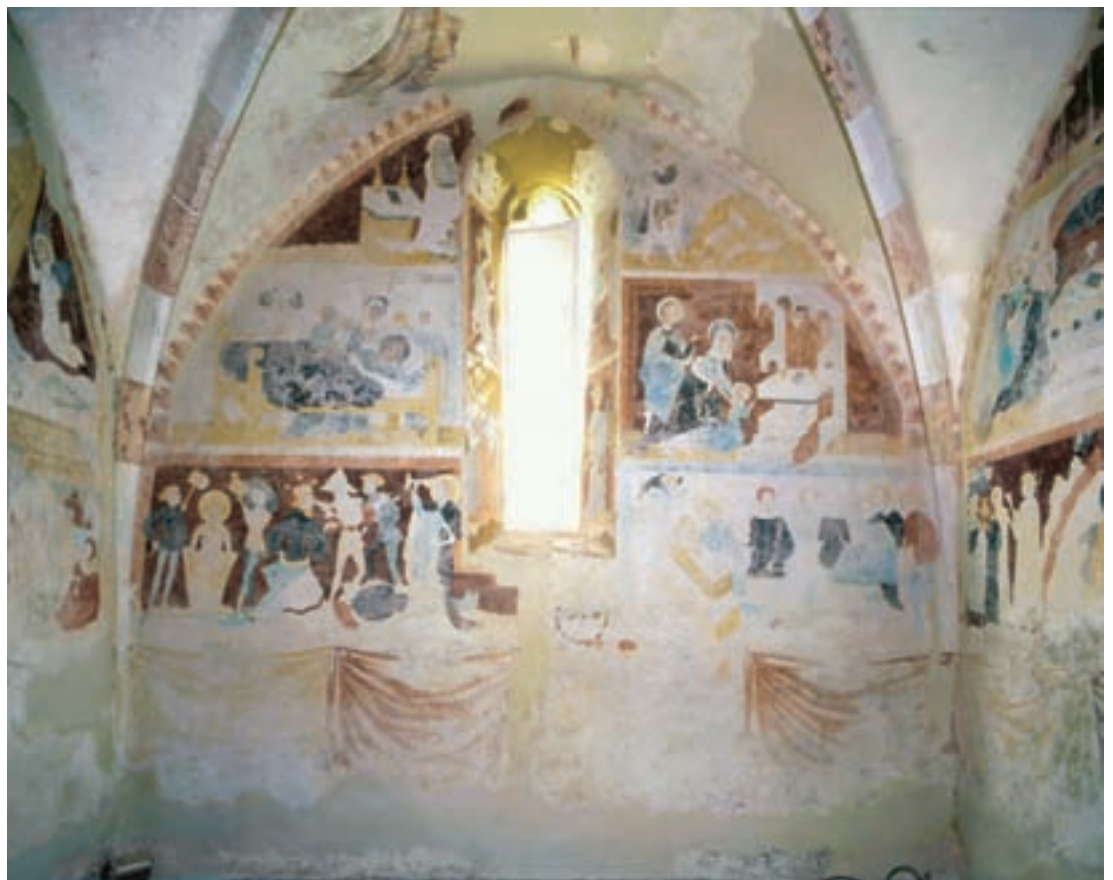
10 Ostwand mit Ausweitung Joachims aus dem Tempel und Rückkehr zu seiner Herde (oben), Geburt und Tempelgang Mariens (mittig links und rechts), Heiligenszenen (unten).

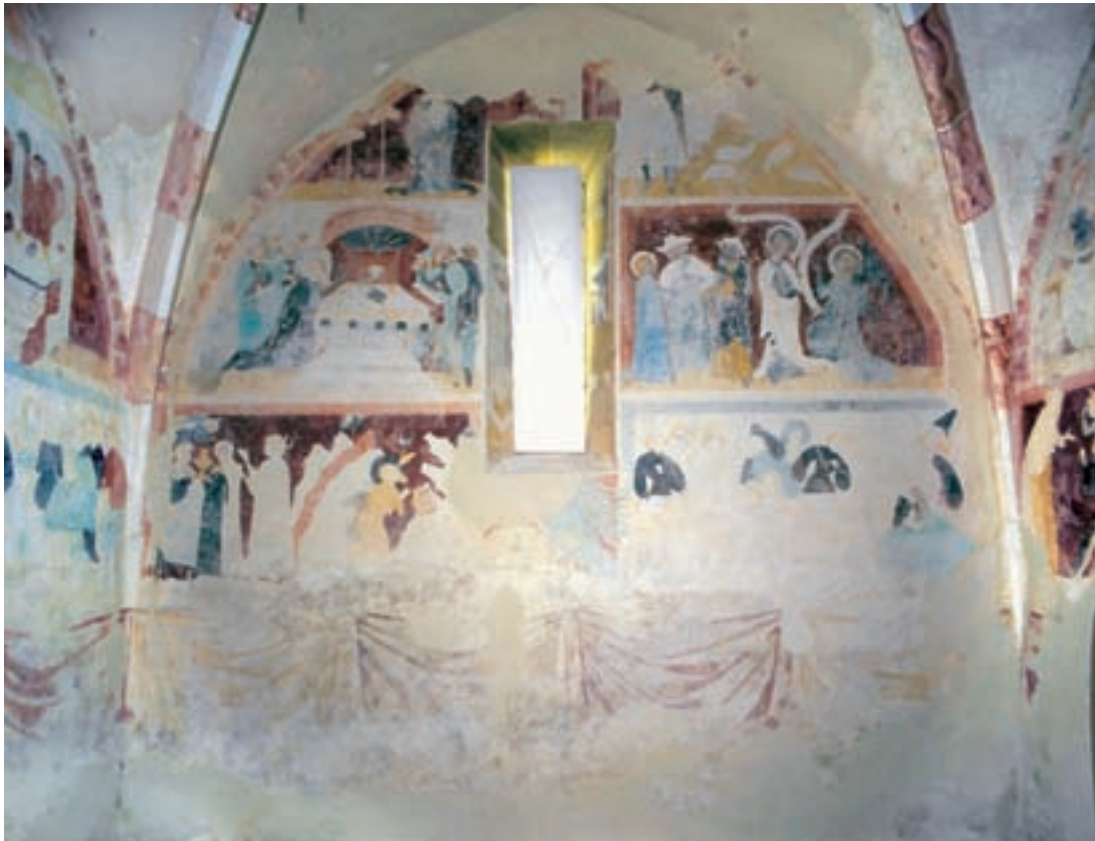
11 Südwand mit Begegnung an der Goldenen Pforte (oben), Erwählung Josephs sowie Vermählung und Verkündigung (mittig links und rechts), Heiligenszenen (unten).

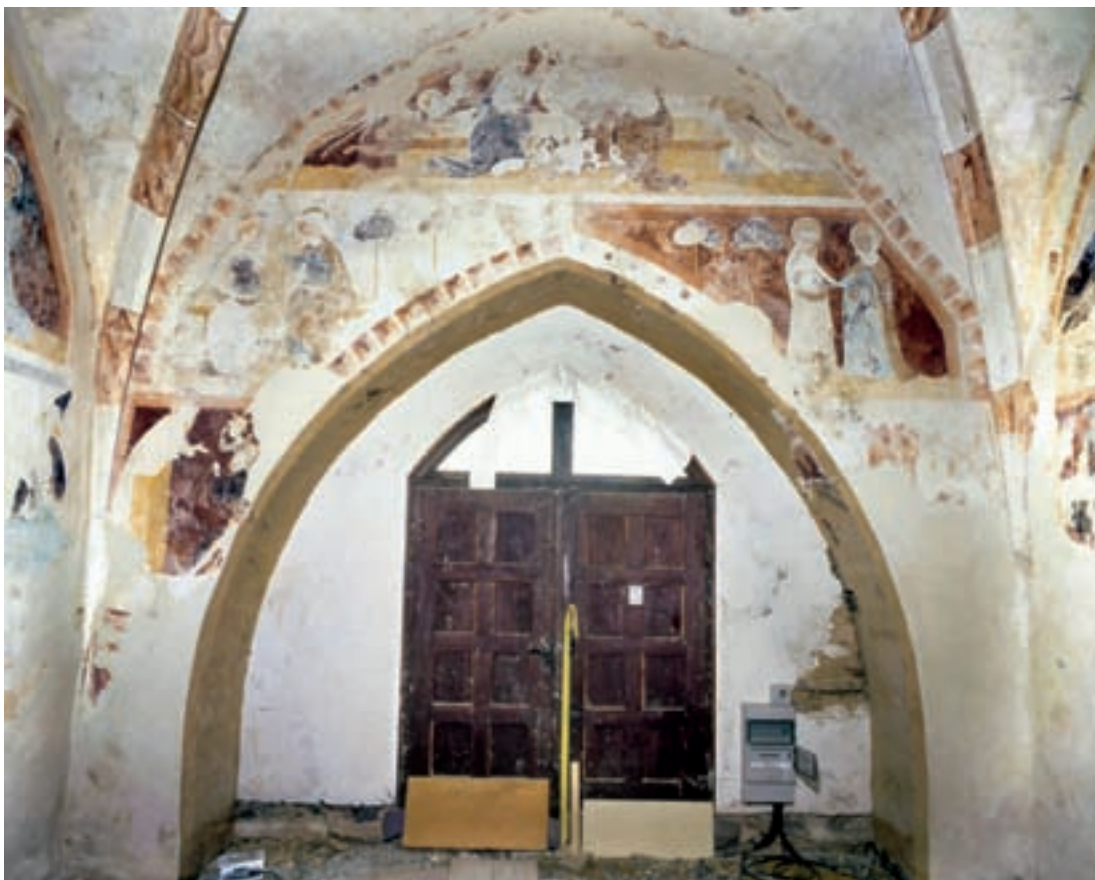
12 Westwand mit Marienkrönung (oben), Josephszweifel und Heimsuchung (mittig links und rechts), Heiligenszenen (unten).

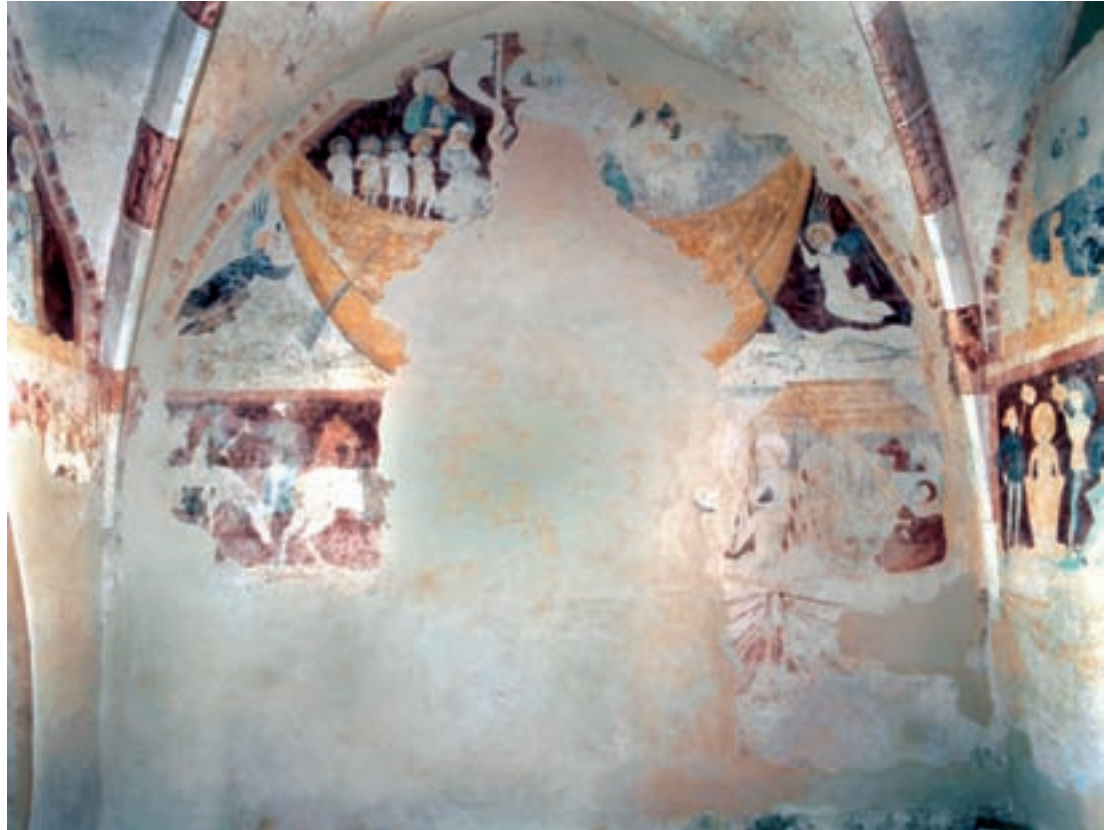
13 Nordwand mit Schiffsdarstellung (oben und mittig), Ankunft und Anbetung der Heiligen Drei Könige (unten links und rechts).

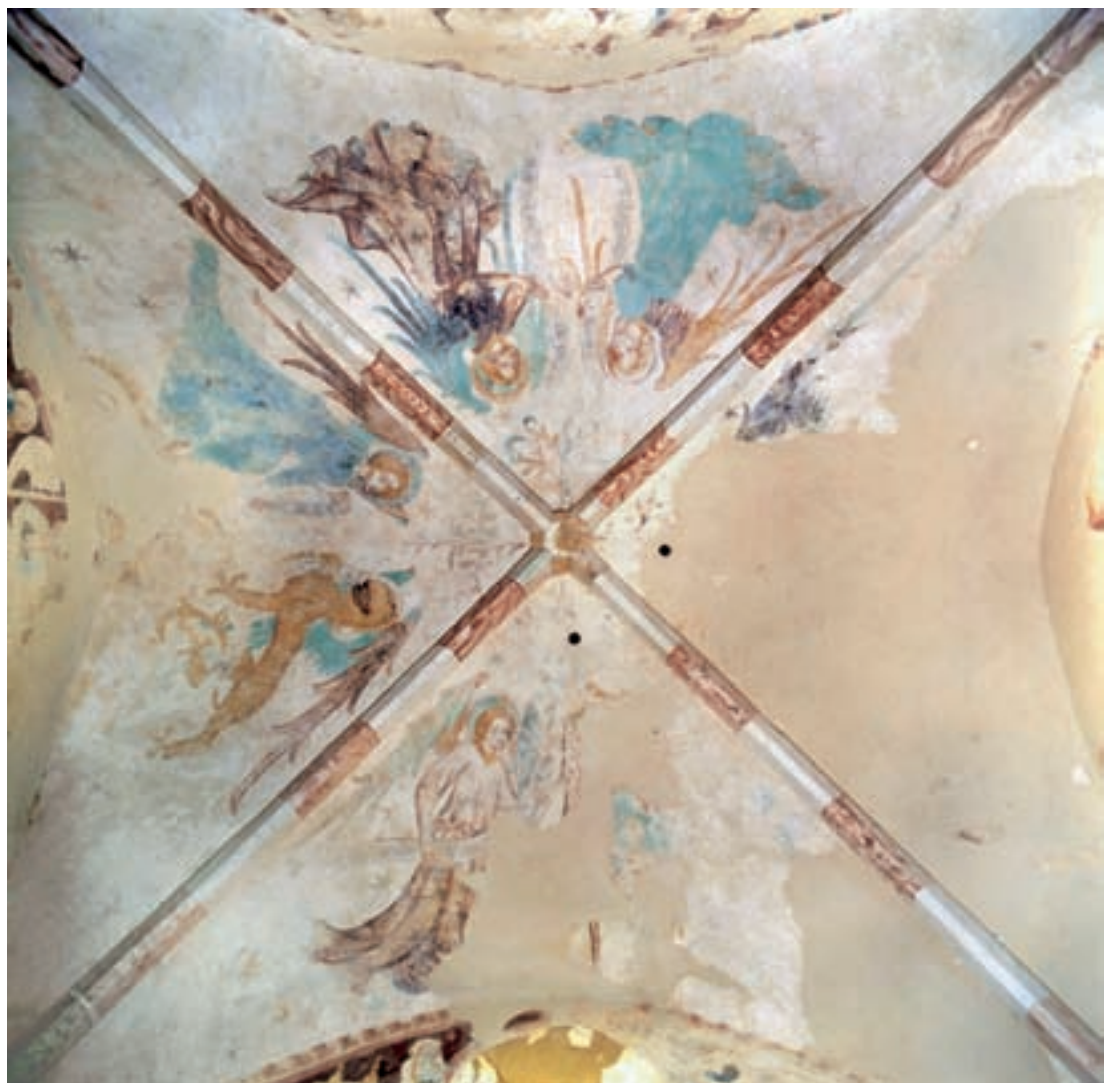
14 Gewölbe mit den Evangelisten Matthäus (oben), Markus (links) und Johannes (unten).

Die Ausmalung wird im Gewölbe durch die Evangelisten mit ihren Symbolen abgeschlossen (vgl. Abb. 14). Ihre tiefere Bedeutung erschließt sich dem Betrachter erst durch die Schriftbänder mit den entsprechenden Evangelientexten. Die Inschriften bei Johannes „Und ich wenn ich erhöht werde von der Erde, so will ich alle zu mir ziehen“ und Matthäus „Und ich sage euch: Wenn eure

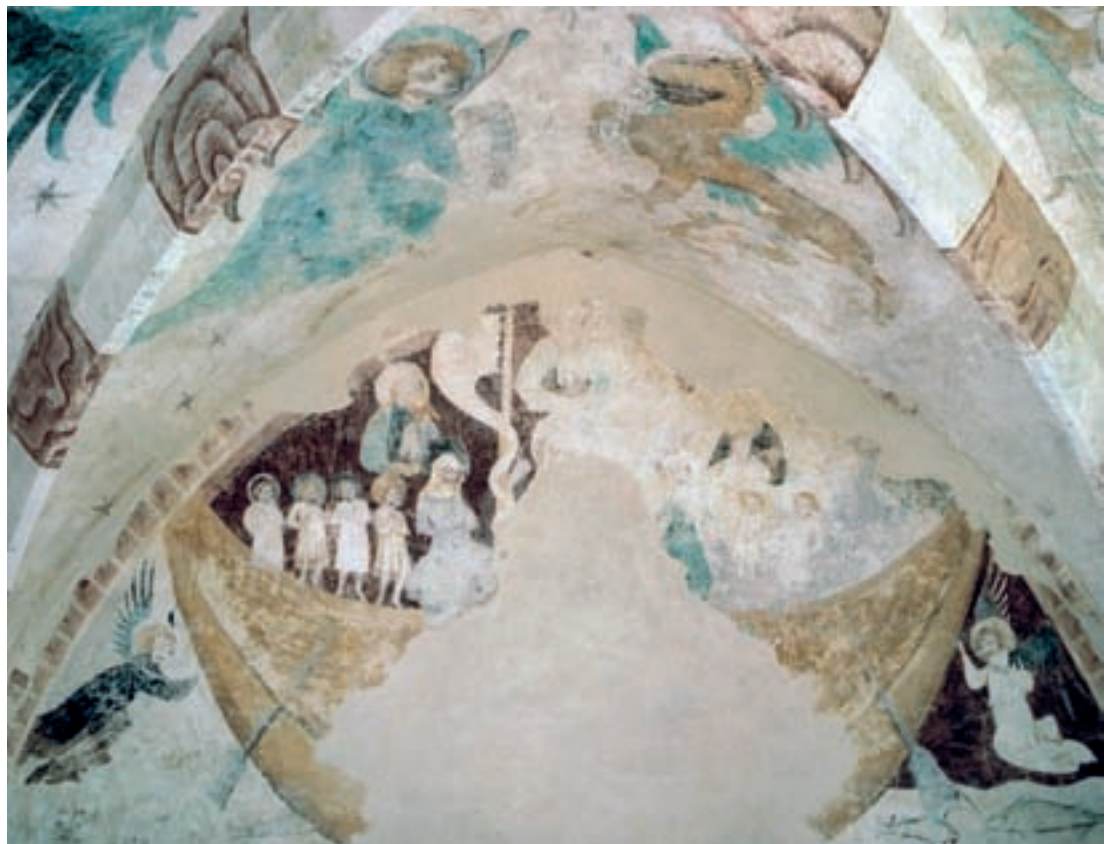
17 Das Schiff mit Maria (mittig), Anna (links) und Elisabeth (rechts), Seelen (links und rechts außen) als Ganzfiguren sowie Trinität bzw. Christus mit zwei Propheten als Brustbilder (oben mittig, rechts und links).

Als wohl ungewöhnlichste Darstellung der gesamten Ausmalung erscheint das Schiff mit einer zwölfköpfigen Besatzung (Abb. 17). Es schwimmt auf einem realen Gewässer und wird gleichzeitig von zwei Engeln in die Höhe geleitet. Hierdurch wird sowohl ein irdischer als auch ein überirdischer Bezug hergestellt. Für die Deutung des Bildes kommen basierend auf literarischen Quellen verschiedene Interpretationsansätze in Betracht.
