# Denkmalverschleiß durch Massentourismus? Welterbestätte Reichenau

*Der nachfolgende Artikel befasst sich aus aktuellem Anlass mit einem brisanten Thema, der Insel Reichenau als Welterbestätte: Was und wie viel vermag ein Kulturdenkmal zu verkraften? Wer kennt sie nicht, die in großen Gruppen auftretenden Reisenden, die nach einem Besuch der Mainau mal eben noch die kulturträchtige Nachbarinsel besuchen, mal eben noch einen Blick in St. Georg oder eine der anderen Kirchen werfen? In der Minderzahl sind die Gruppen, die sich in einer mindestens einstündigen Führung auf eine tiefer greifende Auseinandersetzung einlassen und ruhig in den Bänken verharren. Dem überwiegenden Teil der Besucher stehen kaum mehr als 10 Minuten zur Verfügung, Tür auf, Tür zu, ein kurzer Blick und man kann behaupten, auch diese Welterbestätte besucht zu haben. Wer einmal ein Brückenwochenende bei fröhlicheren Temperaturen in St. Georg erlebt hat, beginnt zu ahnen, welchen Strapazen eine bedeutende Kirche wie St. Georg im Laufe eines Jahreszyklus ausgesetzt wird.*

*Nur 13 Jahre nach Abschluss der Gesamtrestaurierung und 15 Jahre nach Abschluss der Konservierung der Wandmalereien im Mittelschiff ist es wied

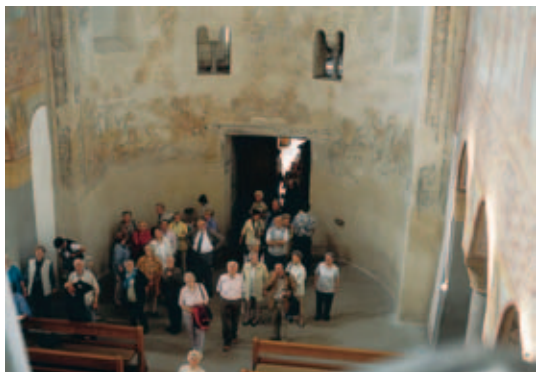
2 St. Georg. Besucher in der Westapsis vor offen stehenden Türen.

aggressive Bestandteile beinhalten. Die Klimaschleuse in der Vorhalle, die mit dem Einbau der vorderen Eingangstüre 1988 geschaffen wurde, ist wirkungslos, da die Besuchermassen nicht den Sinn verstehen und aus Bequemlichkeit die Türen ständig geöffnet lassen.

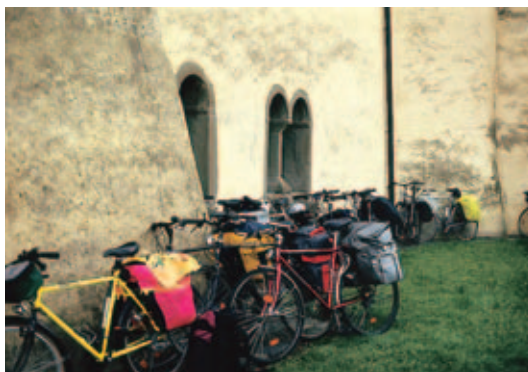
3 St. Georg. Die Kirche dient als Fahrradständer.

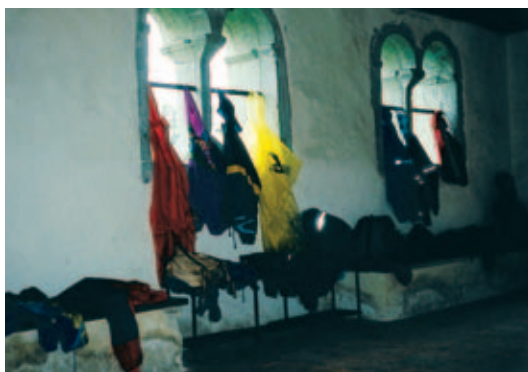
4 St. Georg. Die Vorhalle wird zur Garderobe umgenutzt.

sich in Grenzen hielt und eher von Kunstinteressierten wahrgenommen wurde. Mit zunehmender Mobilität und Popularität der Reichenauer Kirchen wuchs besonders ab den 1960er Jahren der Zustrom Interessierter, die heute als Reisegesellschaften und ganze Busladungen vor den Kirchen abgeladen und – wie zu beobachten – nach einer kurzen Verweildauer zur nächsten Kirche transportiert werden. Der Prozentsatz gut organisierter Reisen mit fachkundigen Führungen ist eher gering. Hinzu kommen mit steigender Tendenz in den Sommermonaten täglich Hunderte von Radtouristen, die ihre Räder willkürlich an die Außenmauern der Kirchen lehnen oder bei Regentagen sogar „geschützt“ in der Vorhalle von St. Georg abstellen. Ähnliches ist auch in Niederzell und Mittelzell zu beobachten.

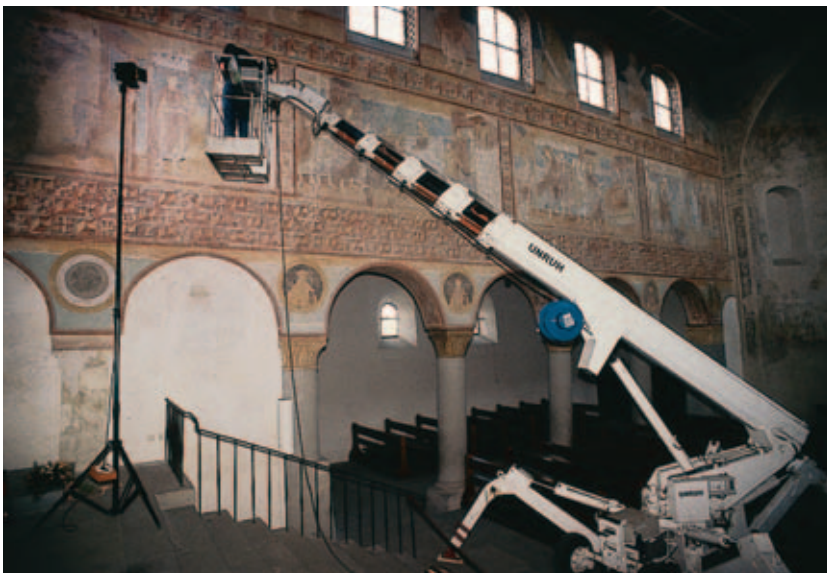
5 St. Georg. Hebebühne für die Schadensuntersuchung durch das Landesdenkmalamt, 1994.

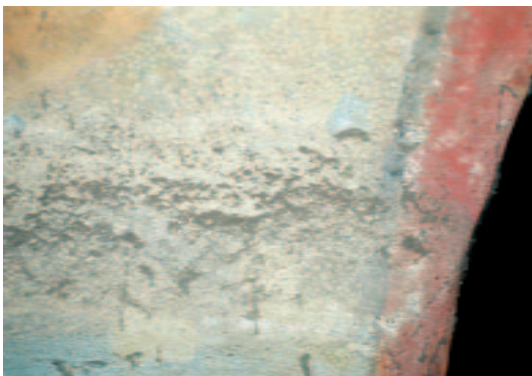
Nach Auswertung der Wartungsintervalle mit dem letzten Stand von 2001 ist eindeutig belegt, dass die Verschmutzungen nach der Restaurierung 1988 anfänglich kaum festzustellen waren, aber ab Mitte der 1990er Jahre erheblich zugenommen haben. Nach 15 Jahren haben wir einen Verschmutzungsgrad erreicht, der dem von 1982 entspricht. Immerhin lagen damals über 60 Jahre seit der Restaurierung von 1921/22 dazwischen. An der Nordwand ist im oberen Teil der Bildszenen ein erheblicher Pilzsporenbefall aufgetreten, der seinen Nährboden aus der von Mezger 1921/22 aufgetragenen dünnen kaseingebundenen Übermalung zieht und den darunter liegenden Originalbestand gefährdet. Grundsätzlich sind Veränderungen vorangegangener Restaurierungen bei der letzten Konzeptfindung belassen worden. Bei den zwei letzten Wartungen 1998 und 2001 konnte das rasante flächige Ausbreiten des Pilzbefalls erstmals beobachtet werden. Weiterhin tritt in jüngster Zeit an der Westapsis vermehrt ein bakterieller Befall auf (so genannter „rosa Befall“), der sich ebenfalls zunehmend flächig ausbreitet. Begünstigt wird dieses Wachstum durch zu hohe Luftfeuchtigkeit und Kondenswasserbildung. Weiterhin ist zu beobach-

6 St. Georg. Malereibestand der Nordwand, vierter Abt von Westen. Verschmutzung im Bereich der Arkadenzone.

In St. Georg ist ein Zustand erreicht, der eine erneute Einrüstung notwendig macht, um diese Ablagerungen zu entfernen, weil die Gefahr einer Verklebung von Schmutz und Malerei ebenso besteht wie das Durchwandern der originalen Malschicht durch Pilzmyzele. Die immer kürzer werdenden Restaurierungsintervalle belasten den Malereibestand erheblich. In St. Georg ist aber auch ein Zustand erreicht, der konkretes Handeln im Hinblick auf die Schadensursachen erforderlich macht. Die Türanlagen werden technisch so aufgerüstet, dass sie nicht mehr offen stehen bleiben können. Gedanken wird man sich zudem über Zwangsbe- und Zwangsentlüftungen machen müssen, die digital gesteuert auf Innen- und Außenklima reagieren. Nicht zuletzt wird man auch konkrete Vorschläge für die „Steuerung“ des Tourismusstroms unterbreiten müssen.

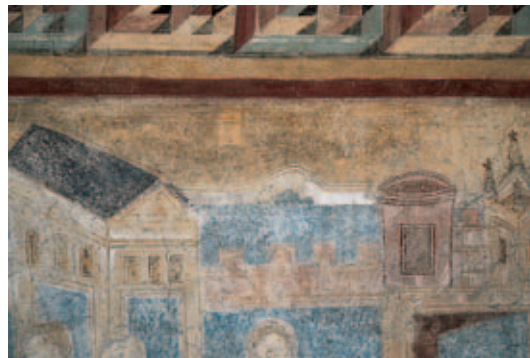
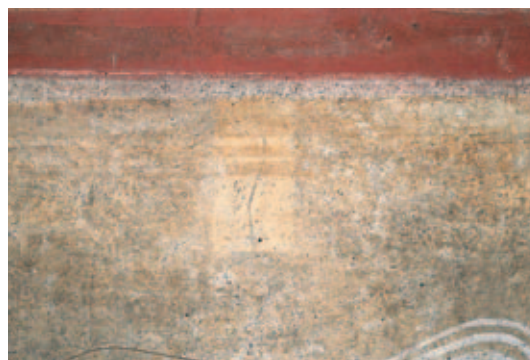
7 St. Georg. Malereibestand der Nordwand. Reinigungsprobe im gelben Hintergrund der Heilung des Wassersüchtigen mit Abnahme der braunen Pilzsporen.

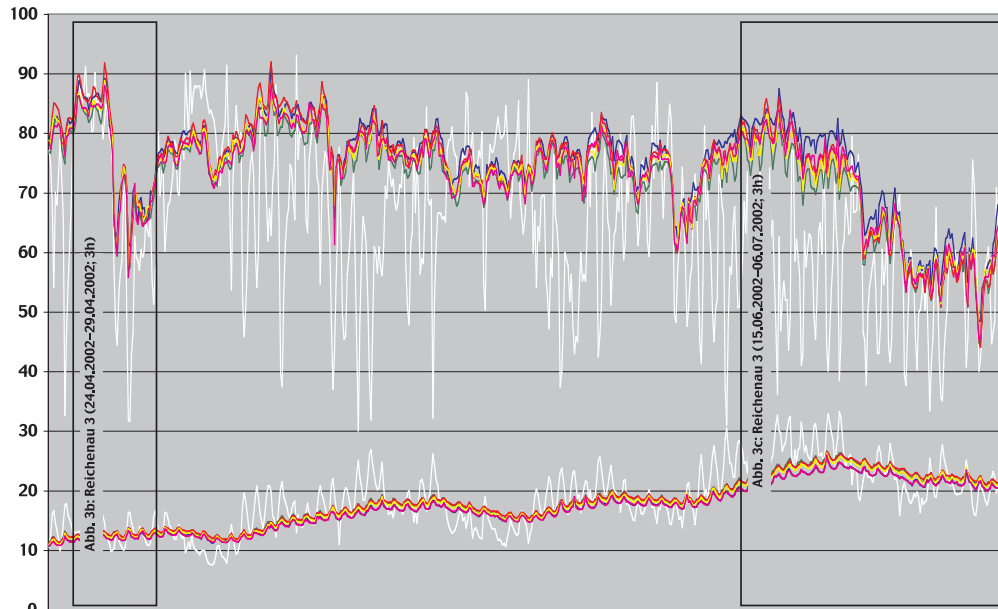
8 a Gesamtkurve. Beispiel für eine Klimamessung in St. Georg im Zeitraum vom 22. April 2002 bis 6. Juli 2002 als Übersicht zu den Klimaschwankungen. Die oberen farbigen Kurven zeigen die relative Luftfeuchte im Innenraum, die zwischen ca. 45% und 93% schwankt, die unteren farbigen Kurven zeigen die Temperatur im Innenraum, die sich zwischen 12 Grad Celsius und 25 Grad Celsius bewegt. Die hinterlegten weißen Kurven geben das entsprechende Außenklima wieder. Die verschiedenen Farben der Kurven repräsentieren die verschiedenen im Innenraum verteilten Messsonden. Die teils nachvollziehbare Abhängigkeit des Innenklimas vom Außenklima deutet auf falsches Lüftungsverhalten und offen stehende Türen hin.

In allen drei Kirchen der Reichenau hat sich nach den Restaurierungen eine in immer kürzeren Abständen zunehmende Verschmutzung der Kircheninnenräume gezeigt. Durch die Messungen in St. Georg können tagsüber erhebliche Schwankungen der Relativen Luftfeuchte beobachtet werden, die an weniger besuchten Tagen auf Werte zurückgeht, die denen vor 15 Jahren entsprechen. Weiterhin ist zu beobachten, dass bei Führungen – wenn sich Gruppen von 30 bis 40 Teilnehmern ca. eine Stunde im Kirchenraum aufhalten und die Türen geschlossen bleiben – die Werte annähernd konstant bleiben.
