# Hinter Eternitschindeln wiederentdeckt Konservierung einer bemalten Gründerzeit- fassade in der Konstanzer Altstadt

Einfaches Wohnhaus des späten Historismus – durch Malereien aufgewertet

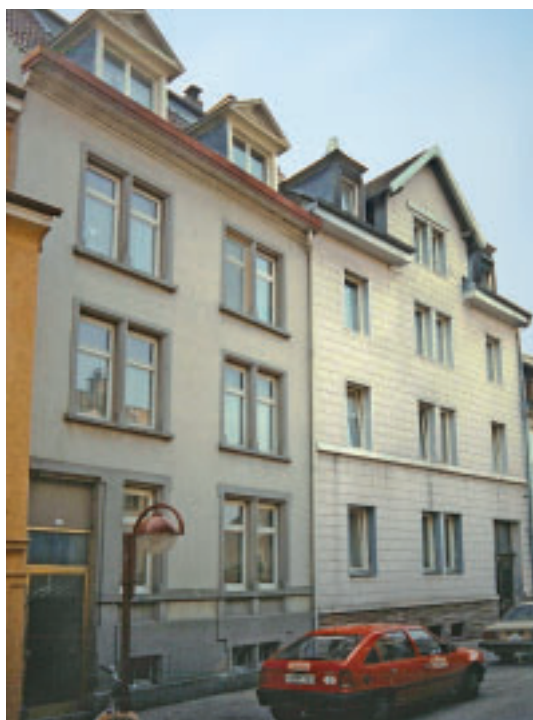
2 Die Fassade nach der Freilegung, März 2009.

weißliche Sichtfassung angetroffen (Abb. 2). Dabei handelte es sich nicht – wie man vielleicht vermuten könnte – um die Fehlstelle einer abgeschlagenen und für die Bauzeit sonst keineswegs untypischen Putzbänderung zur Ausbildung eines Sockelgeschosses. Denn hinter diversen Abplatzungen dieser Sichtfassung war die bauzeitliche Malschicht erkennbar.

Wie seit jeher vielerorts üblich, war das untere Geschoss, dem das Hauptaugenmerk der Passanten gilt, bereits früher zweimal renoviert worden, ehe die ganze Fassade unter der Verkleidung verschwand. Der erste, braun-gräuliche Renovierungsanstrich steht im Zusammenhang mit zwei rechteckigen Putzausbesserungen zwischen den Fenstern im Hochparterre. Die Ausbesserungen markieren Zusetzungen zweier mutmaßlicher Schaukästen, die wohl in die Wand eingelassen waren. Der flächige braun-gräuliche Anstrich ist in Resten auch auf der übrigen Wandfläche des Hochparterres zu finden. Bei der Abnahme der weißlichen Sichtfassung verblieben diese Spuren.

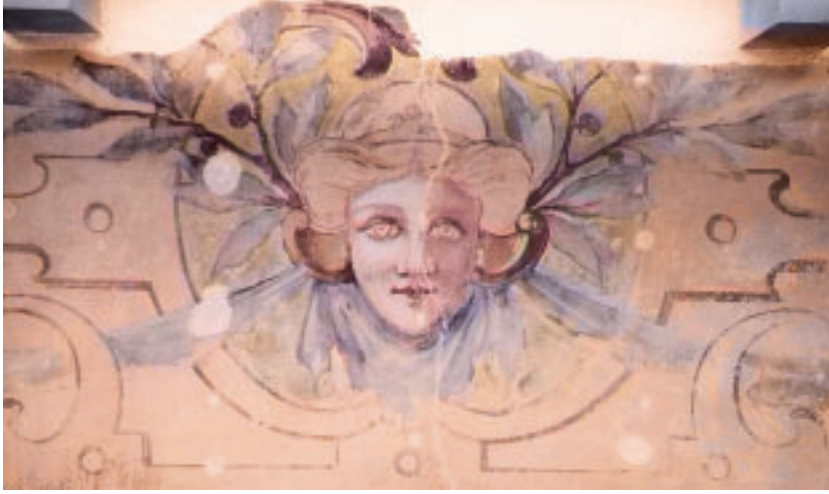
9 Porträtkartusche mit den Putzergänzungen an der nachgebildeten Fensterbank oben.

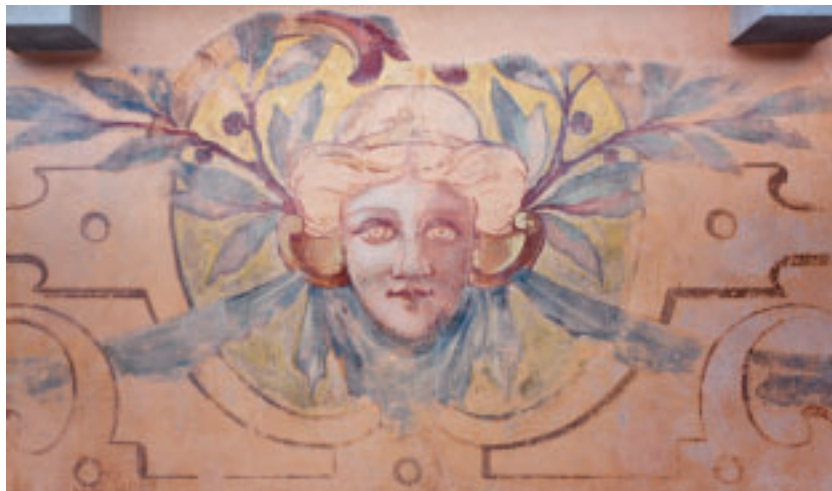
10 Porträtkartusche nach der Retusche.

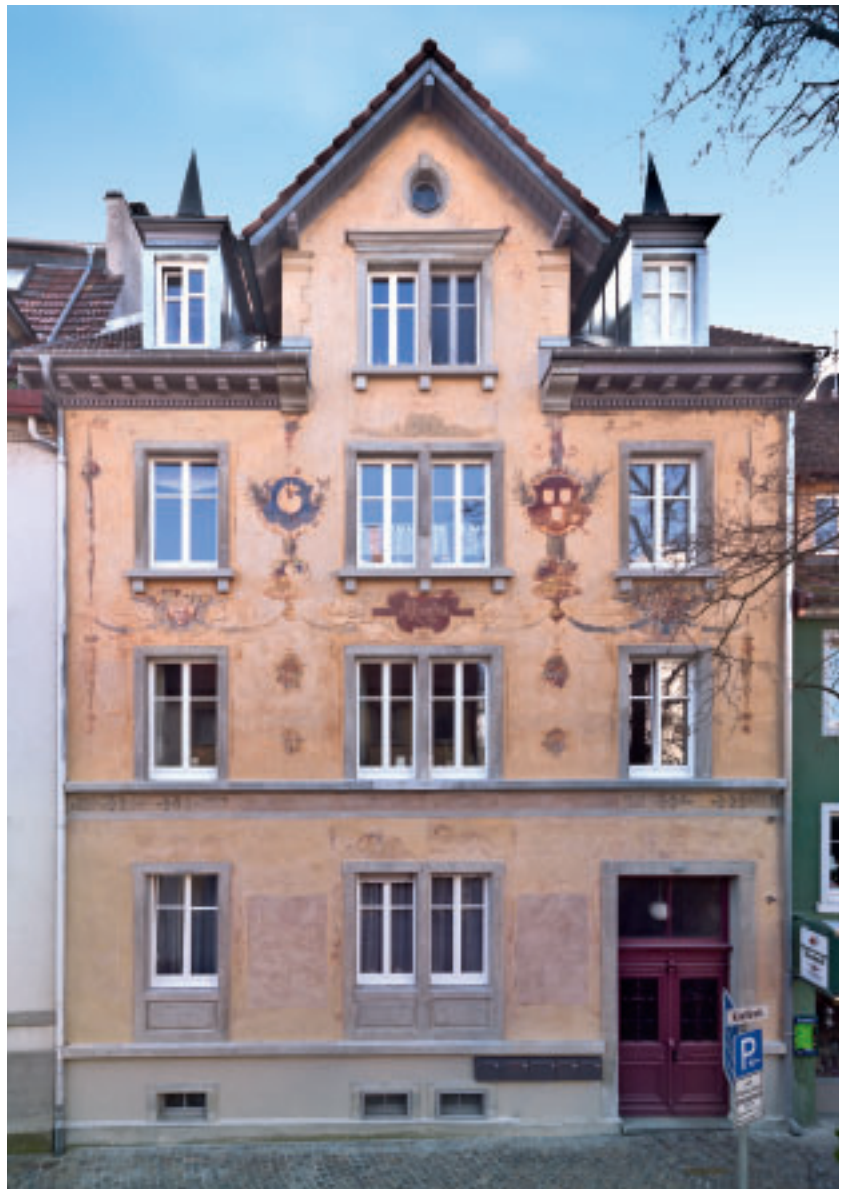
11 Fassade nach der Fertigstellung, März 2012.

Mit den zwischen Sommer 2010 und November 2011 durchgeführten, überwiegend konservierenden Maßnahmen konnte eine in ihrer Originalität einzigartige Fassadenmalerei des späten Historismus als authentisches Geschichtszeugnis für die Nachwelt erhalten werden (Abb. 11; 12). Zu verdanken ist dies neben einer umsichtigen Bauleitung und dem Sachverstand der beteiligten Restauratoren vor allem einer sensiblen Bauherrschaft,
