## Ortstermin

### Eine ehemalige Ratsstube mit dekorativer Ausstattung der Spätrenaissance Schopfheim, Entegaststraße 10

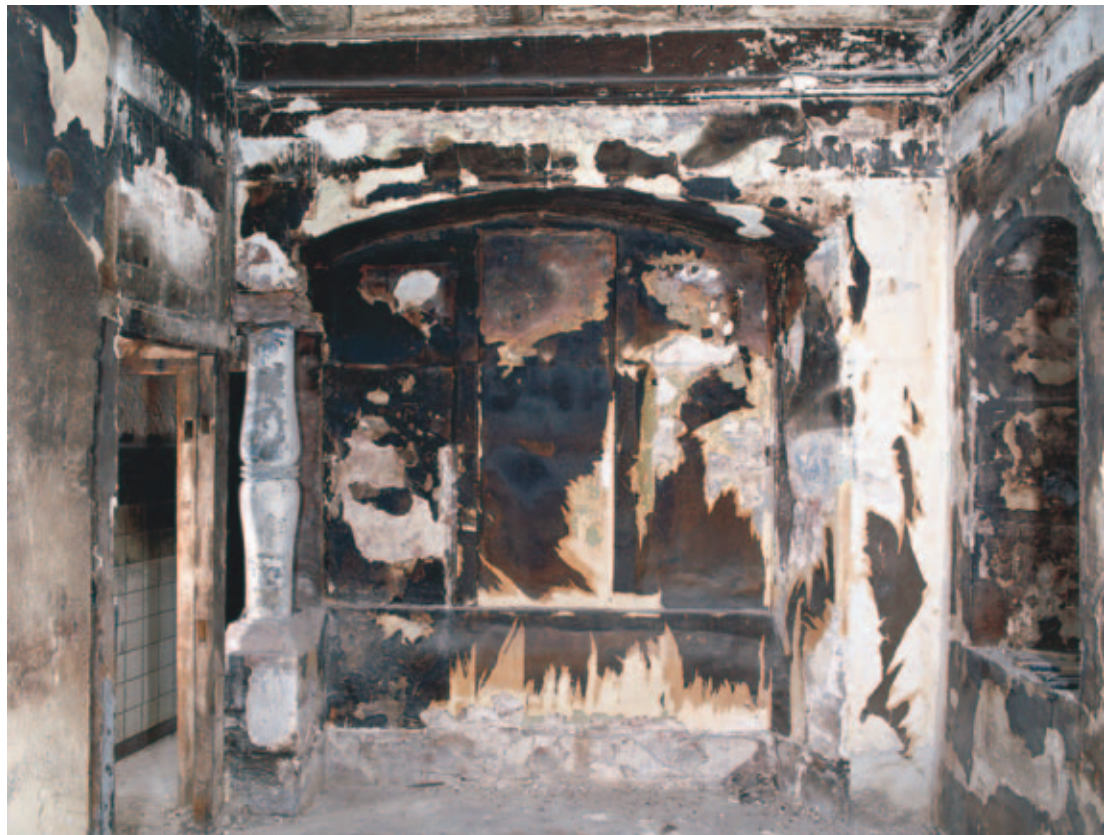
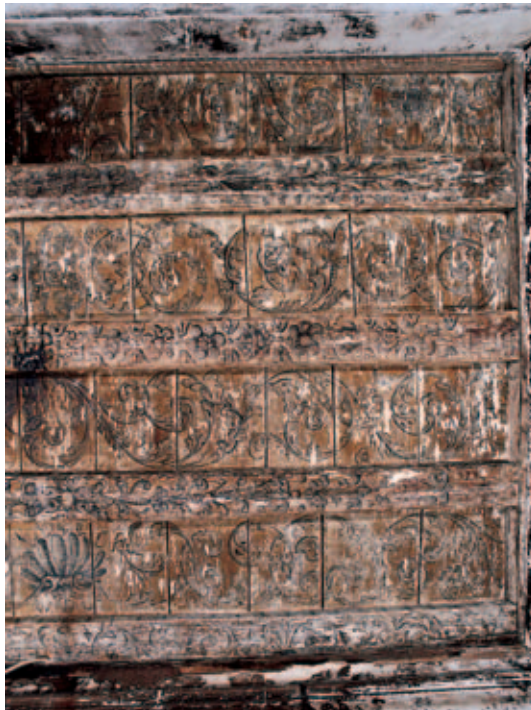
eingefügten Blumen und Fruchtgebinden, die an den Balken von Blüten, Blättern und Früchten begleitet werden. An zwei Stellen wird sie durch mittig in die Ornamentik eingepasste Motive, eine Muschel und einen Engelskopf, bereichert. An den Balkenenden sind vereinzelt rotweiß gestaltete Blüten, Blütenkerne oder Früchte erkennbar. Der Malduktus dieser Dekorationselemente ist dem der Grisaillemalerei ähnlich, es könnten aber auch Teile einer älteren Bemalung sein, die im Zusammenhang mit der ersten Wandfassung stehen. Dies konnte bei den restauratorischen Voruntersuchungen bislang nicht geklärt werden, hier wären vertiefende Untersuchungen nötig. Bei der Frage nach der zeitlichen Einordnung der Malerei wurden Beispiele aus dem nahe gelegenen Basel herangezogen. Dort setzten sich vergleichbare Bemalungen von Holzbalkendecken mit Spätrenaissancedekorationen bzw. Frühbarockformen erst zu Beginn des 17. Jahrhunderts durch.

Der Erhaltungszustand der Schopfheimer Decke ist unterschiedlich. Schäden entstanden durch Alterung, Nutzung und Überarbeitung, vor allem jedoch durch den Brand und das Löschwasser. Durch eindringendes Wasser haben sich die hellen Bereiche der Grundfarbe größtenteils bräunlich verfärbt, zusätzlich sind starke Verdunkelungen durch Wasserränder zu beobachten. Der gewollte Farbkontrast von hellem, warmem Untergrund zur kühl gehaltenen Rankenfarbigkeit ist dadurch stark beeinträchtigt. Weitere Schäden wurden durch Verbrennen der Malschicht, zum Teil auch des Holzes verursacht. An anderer Stelle sind Malschichten bis zur Unkenntlichkeit verrußt. Auf allen Oberflächen liegen weiße Kalktünchereste in unterschiedlicher Größe und Haftung zur Malschicht. Auf den Balken zeichnet sich die Lattenstruktur der abgenommenen Stuckdecke ab.

Die Sicherung und Restaurierung der Malerei ist möglich und wegen der Qualität des Raumes auch wünschenswert. Die restaurierenden Maßnahmen wären jedoch mit großem Zeitaufwand und somit hohen Kosten verbunden. Eine Alternative dazu ist, die Wände und Decken unverändert zu belassen und sie erneut abzudecken. Diese Abdeckung muss – was Klima und Material betrifft – substanzschonend und reversibel eingebaut werden.

Die Entscheidung, was mit dem Haus geschehen wird, fiel schließlich im Sommer 2003: Das Anwesen wird nicht an die Gemeinde verkauft, die Mietwohnung wird wieder hergestellt. Zurzeit wird die kostbare Ausstattung unter Anleitung eines Restaurators substanzschonend abgedeckt. Es ist zu hoffen, dass die nächste Generation die vorgesetzte Raumschale (Rigips-Wände) wieder ausbaut, die Wand- und Deckenmalerei restauriert und die historische Ratsstube wieder die „gute Stube“ Schopfheims wird.
