# Eine lange Leidenszeit geht zu Ende Das Alte Hallenbad in Heidelberg – und was davon übrig blieb

Claudia Baer-Schneider

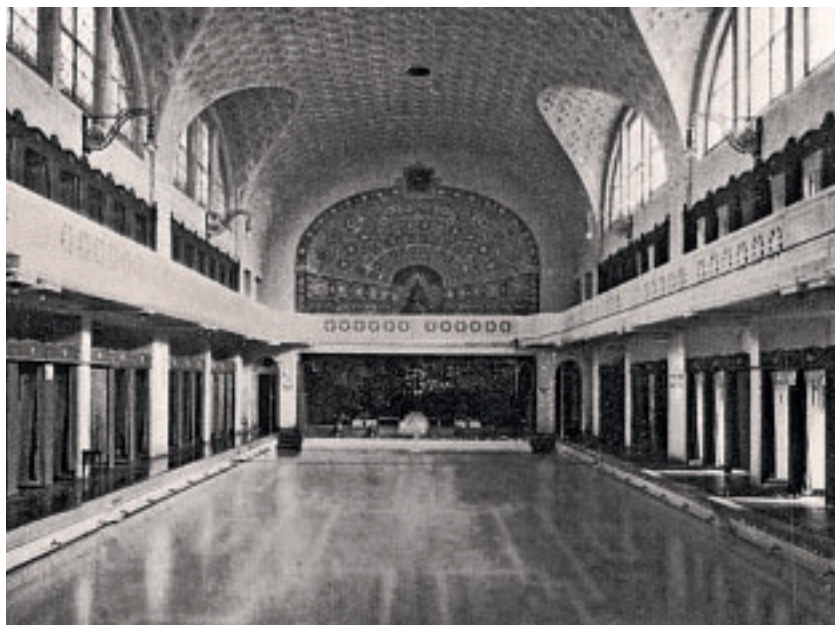
3 Das Männerbad in einer Aufnahme vor der Entfernung des Mosaiks, 1950.

Lehrschalung verlegt und durch Armieren und Betonieren des letzteren mit rippenartiger Verstärkung nach oben zu einem tragfesten Ganzen verbunden“ (Bauzeitung 1908). Im Damenbad ist die Decke als flache Kuppel über Zwickeln mit aufgesetzten Jugendstilornamenten gestaltet, im Männerbad als Tonnengewölbe, das zusammen mit den Thermenfenstern den antikisierenden Charakter des Raumes unterstreicht. Ebenfalls auf ein römisches Vorbild geht das vom Karlsruher Bildhauer Eugen Mezger geschaffene Stuckrelief in einer der Stichkappen zurück. Es zeigt in Anlehnung an augusteische Reliefs, die man 1879 in der Villa Farnesina in Rom fand, die beiden Schutzgötter für das Baden beziehungsweise den Sport, Herkules und Merkur. Ein weiteres Kunstwerk, ein buntes Muschelmosaik, zierte bis zu seinem Abbruch 1950 die nördliche Stirnwand.

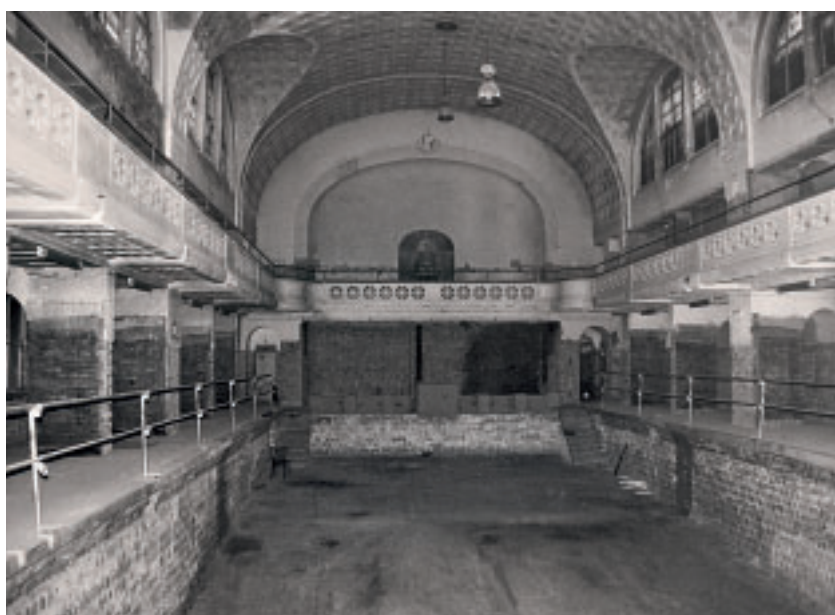
4 Das Männerbad im Jahre 1994. Die Umkleidekabinen sind ebenso entfernt wie die Fliesen.

Als Planungsgrundlage entstanden eine Bauaufnahme, eine restauratorische Befunduntersuchung, ein statisch-konstruktives Gutachten sowie eine baufachliche Analyse, für die man allerdings leider die Fliesen und große Teile der Holzausstattung entfernte. Zum damaligen Zeitpunkt sahen die Experten das Gebäude, dessen Wert sie auch unter technischen Gesichtspunkten hoch schätzten, als mit vertretbarem Aufwand erhaltensfähig an. Um im Hallenbad jedoch einen den aktuellen Vorschriften und Ansprüchen genügenden Betrieb zu gewährleisten, sollten beide Schwimmbädern vereint werden. Außerdem waren der Einbau einer

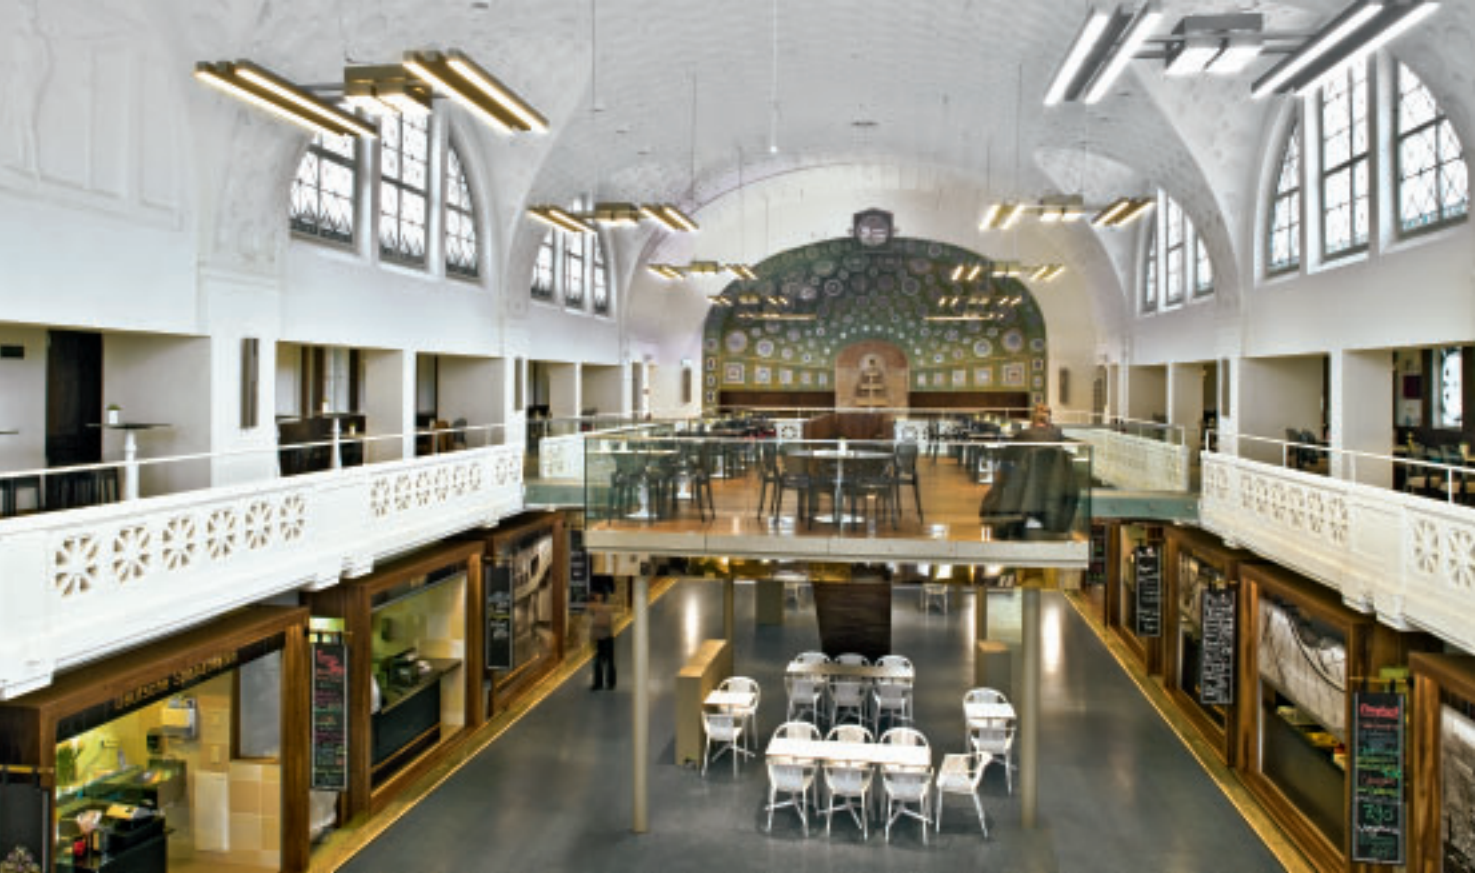
5 Die neue Markthalle im ehemaligen Männerbad, 2013.

Im Herrenbad beengt ein zusätzlich in die Mitte des „Beckens“ gestellter separater Baukörper, der der Vergrößerung der bewirtschaftbaren Fläche geschuldet ist, den Raum, wohingegen sich die Marktstände anstelle der ehemaligen Umkleidekabinen gut einfügen.

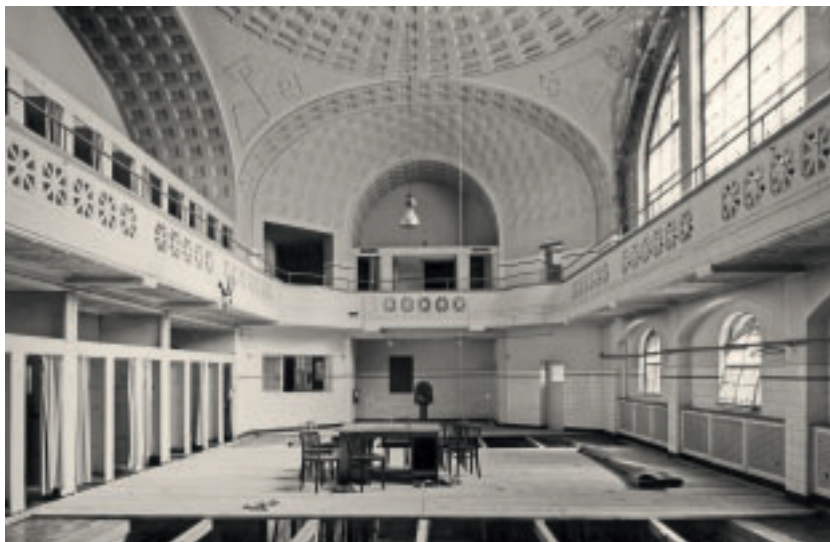
6 Das Frauenbad nach Aufgabe der Schwimmbadnutzung, 1991.

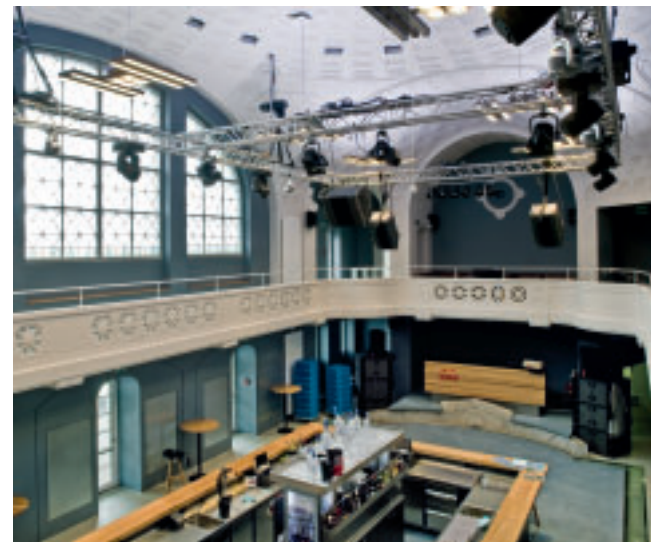
7 Das ehemalige Frauenbad dient nun als Veranstaltungsraum, 2013.

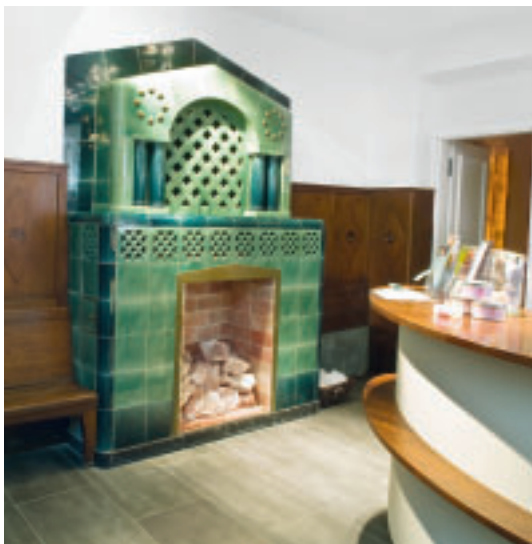
8 *Der Kachelofen im ehemaligen Warteraum des Dampfbades, heute Eingangsbereich zur Salzgrotte, 2013.*

Um eines der Reinigungsbäder oder das Dampfbad zu besuchen, betrat man von der zentralen Kassenhalle aus einen Warteraum. Seine dunkle Holzausstattung mit verschiedenen Intarsien ist ebenso wie der farbige Kachelofen ganz dem Jugendstil verpflichtet. Im Bereich der Reinigungsbäder erschloss ein gerader Flur die weiß gekachelten Kabinen, in denen sich jeweils eine Betonwanne befand. Prächtiger ausgestattet waren dagegen die Räumlichkeiten des Dampfbades, wo es Bänke sowie Heizungs- und Wandverkleidungen aus Jurakalkmarmor gab. Aus diesem Material sind auch die dorischen Säulen des von einer kassettierten Kuppel überwölbten Zentralraums, der Duschen und ein Tauchbecken beherbergte. Im gesamten Gebäude war ursprünglich auf fast allen Wand- und Deckenflächen ein weißgrauer Kalkmörtel-Spritzbewurf vorhanden. Dazu passen die hellgrauen Holzkabinen mit ihren geschnitzten Medaillons, die Ornamente oder Motive aus der Wasserwelt zeigten, wobei ihre blauen Türen neben den türkis gekachelten Becken farb-

Erfreulicherweise konnte das, was an Ausstattung im Bad verblieben war, wie beispielsweise die Fenster, die Holztüren mit ihrer Kalksandsteinrahmung oder das Kassenhäuschen, erhalten bleiben und in das neue Konzept eingebunden werden. Besondere Anliegen der Denkmalpflege waren dabei die Instandsetzung der doppelten Metallthermenfenster in den Hallen und des Stahlglasdaches über dem früheren Heizhaus sowie die Rettung des Warteraums mit seiner hölzernen Jugendstilausstattung und dem Kachelofen. In alter Tradition dient er nun als Empfangsbereich für die ins frühere Dampfbad eingezogene Salzgrotte.

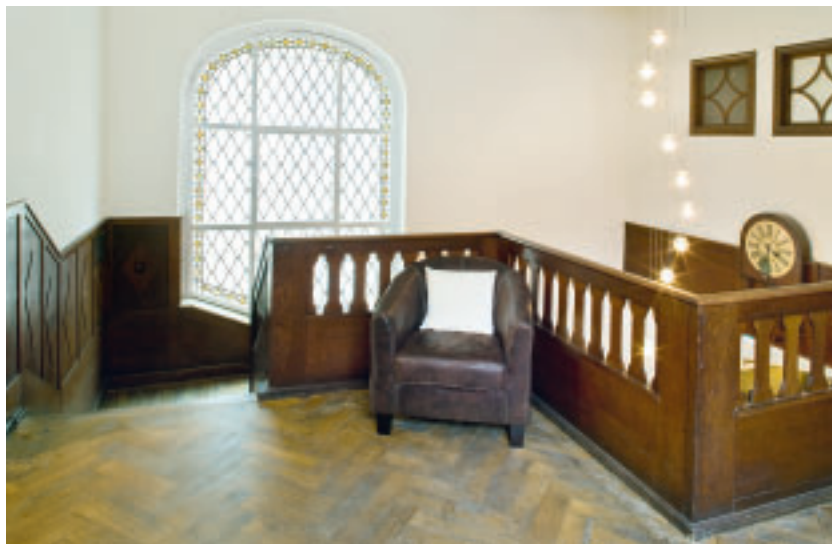
9 *Das obere Geschoss des heutigen Eingangsbereichs zur Salzgrotte, 2013.*

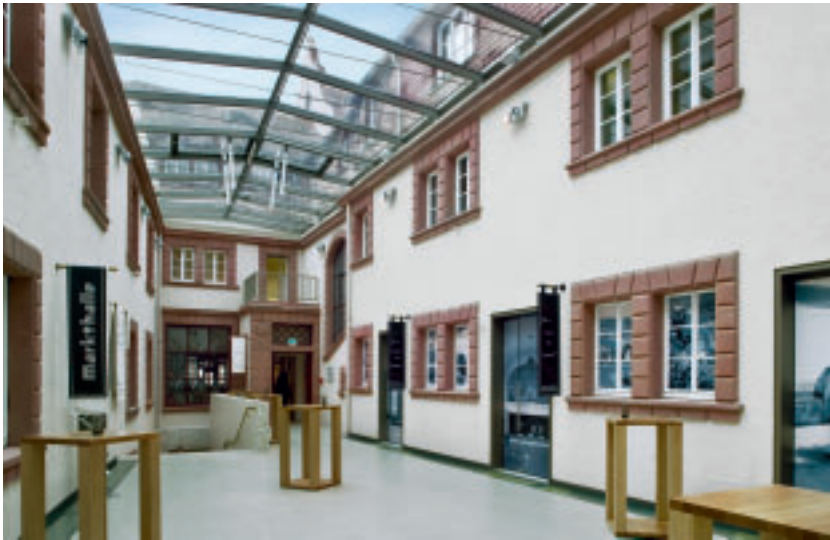
10 Der frühere Innenhof und heutige Durchgang mit neuem Glasdach 2013.

lichen Brandwand des Frauenbades ein schmaler Büroanbau, der sich durch seine aus glattem Beton gefertigte Lochfassade aber sehr zurücknimmt. Der alte Zugang von der Bergheimer Straße und der anschließende Innenhof blieben erhalten. Um jedoch den von der Stadt geforderten barrierefreien Durchgang nach Süden zu ermöglichen, musste eine Geschossebene eingezogen und der

gesamte Raum mit einem Glasdach versehen werden. Da dies mit erheblichen Eingriffen verbunden war, forderten die Denkmalbehörden eine Glasfuge als Anschluss an die historischen Fassaden des Innenhofs, um den Gesamteindruck zu erhalten. Nachdem man nach einiger Überlegung auf die ursprünglich geplante umfangreiche Nutzung der Dachgeschosse verzichtete, entfielen erfreulicherweise zum einen störende Dachaufbauten. Zum anderen reichte eine zimmermannsmäßige Sanierung zur statischen Sicherung von Decken und Dachstuhl aus. Die Hallen mit ihren Galerien und den Kassettendecken, deren Zustand sich als besser erwies als befürchtet, blieben erhalten und wurden restauriert. Ein blauer Betonboden erinnert an die frühere Wasseroberfläche. Von den Becken selbst blieben die Einfassungen mit den Wasserspeiern und die Einbindung des schrägen Beckenbodens in die Wände unter dem Damenbad erlebbar.

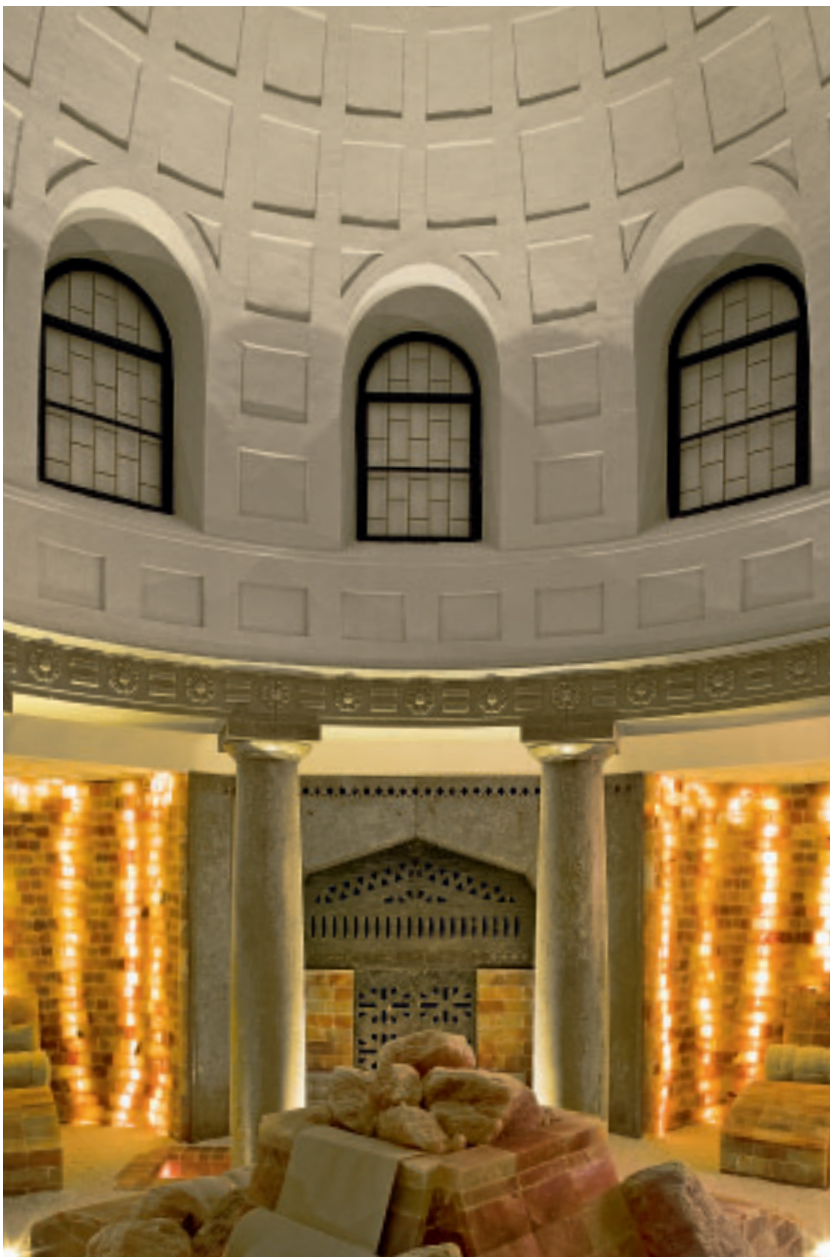
11 Das Innere des ehemaligen Dampfbades nach seiner Umgestaltung zur Salzgrotte, 2013.

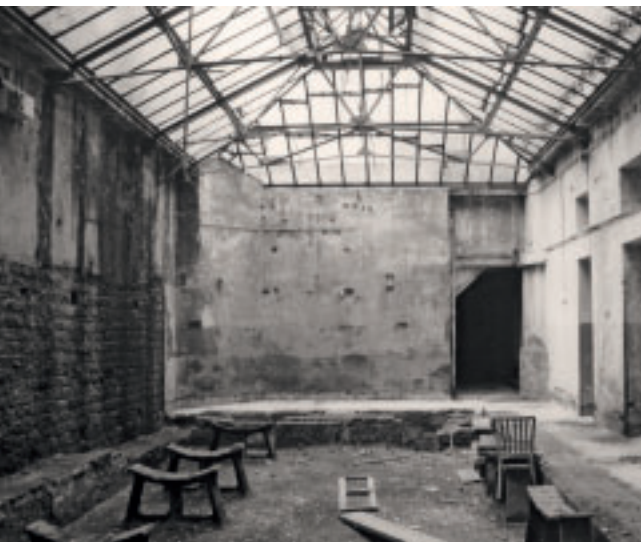
12 Ehemaliger Heizraum, Zustand 1994.

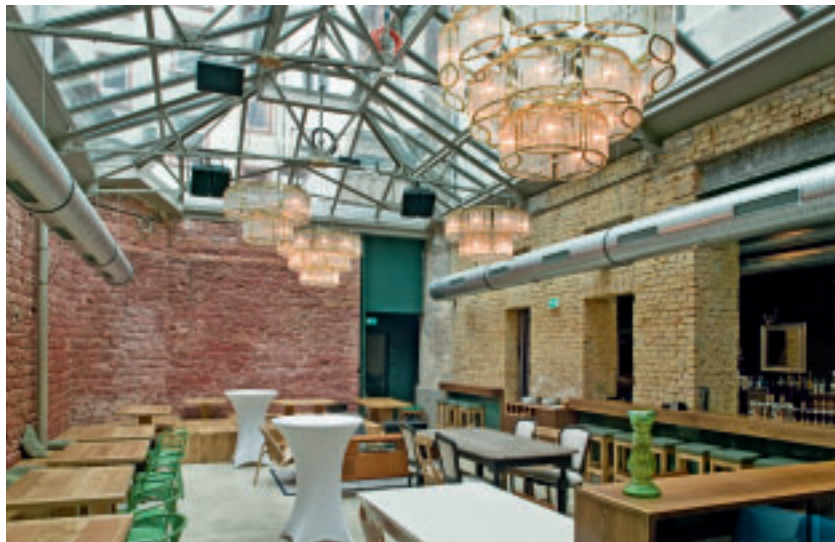
13 Der ehemalige Heizraum des Bades wurde zum Gastronomieraum, 2013.

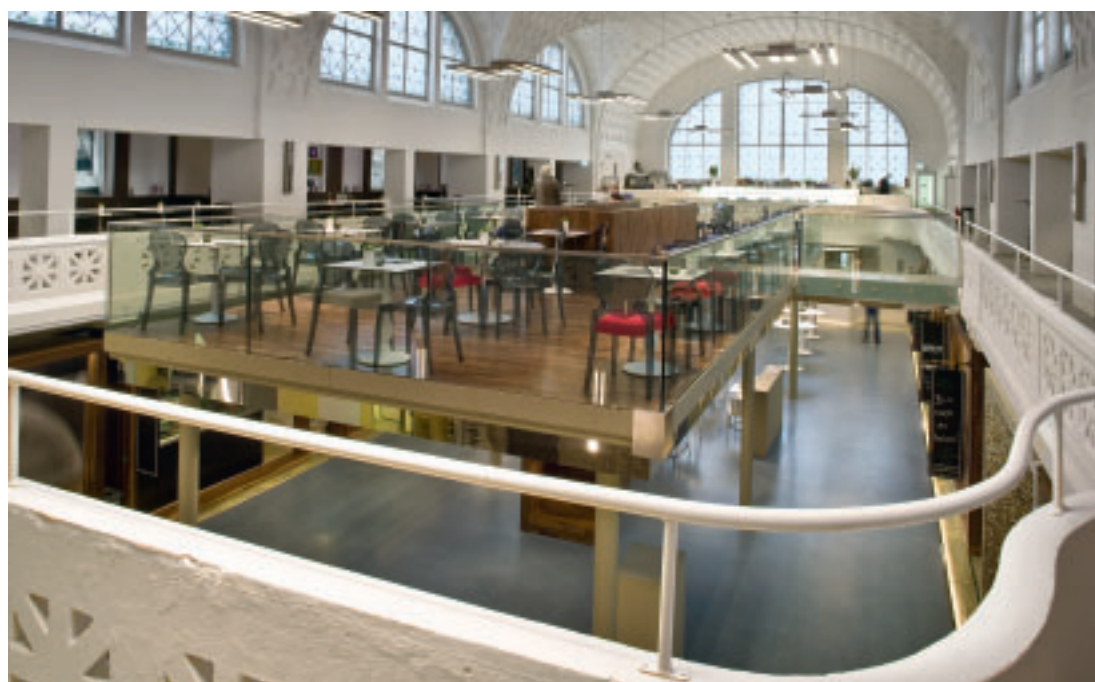
14 Das Männerbad mit Blickrichtung Süden, 2013.
