Rätsel um ein altes Haus

Das Gebäude Stuttgarter Straße 31 in Weil der Stadt beherbergt zur Zeit die städtische Sozialstation, die noch in diesem Jahr in das instand gesetzte Spitalgebäude umziehen wird. Im Obergeschoss befindet sich eine derzeit leer stehende Wohnung. Der vorliegende Bericht ist das Ergebnis einer intensiven Auseinandersetzung mit Baugeschichte und Struktur des Hauses. Ziel dabei war und ist es, den Eigentümern und hier auch der Leserschaft den Denkmalwert des Baus zu vermitteln.

Barbara Baum / Angelika Reiff

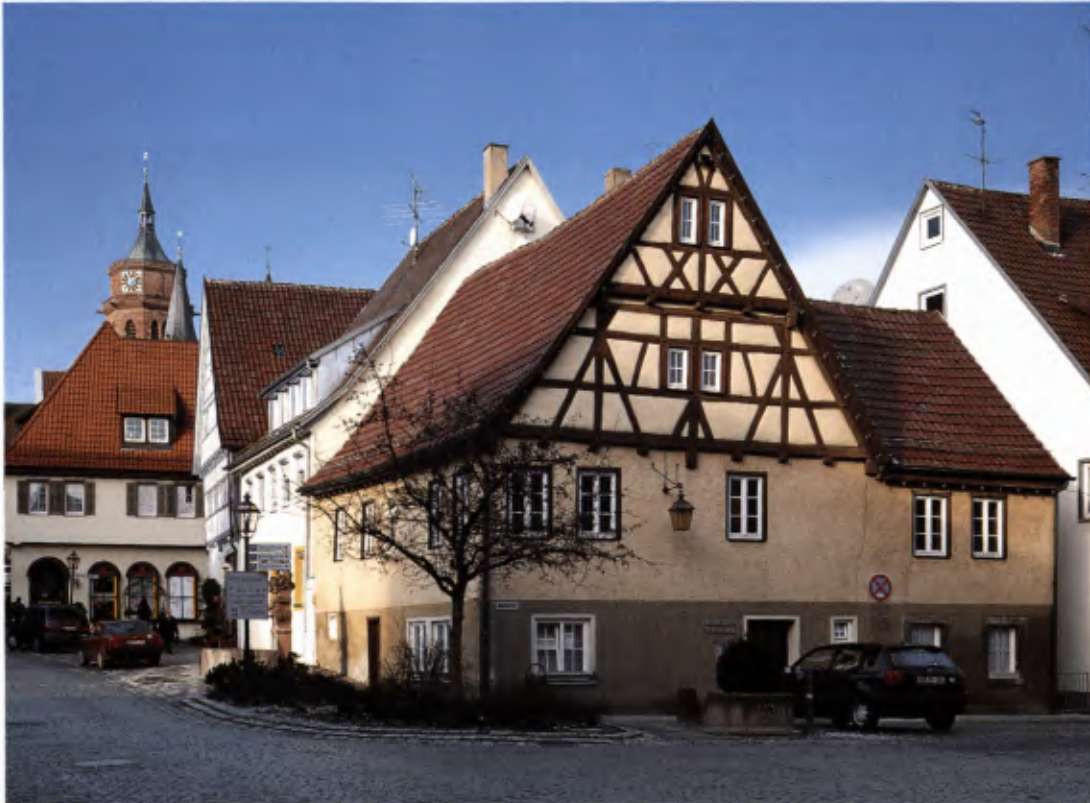
2 Ansicht des Gebäudes Stuttgarter Straße 31 von Südosten.

Knapp 100 Jahre nach der Erbauung erhielt das Gebäude die heute überlieferten größeren Fensteröffnungen (1789 -d-), deren charakteristische Gruppierung an der südöstlichen Ecke die in dieser Zeit geschaffene Stubenausbildung ablesbar werden lässt. Es ist davon auszugehen, dass erst seit dieser Zeit das Oberschoss als Wohnung gedient hat. Der 1697 eingestellte Raum erhielt 1872, vermutlich zeitgleich mit der Erstellung des nördlichen Anbaus, eine neue Innenausstattung mit umlaufendem Brüstungstäfer und neuem Verputz.

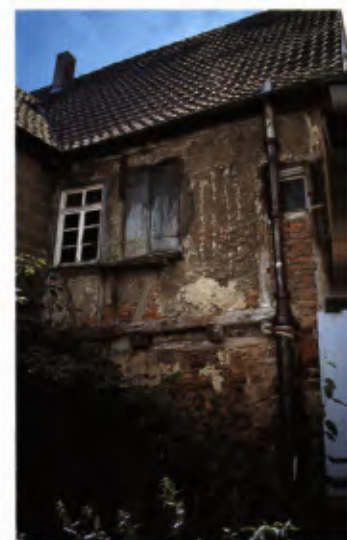
5 Querschnitt mit Hervorhebung der 1697 eingestellten Räume und mit Innenansicht der Westgiebelwand. Aufnahme: Hans Jürgen Bleyer.

Ein Jahr nach der Erbauung (1697 -d-) wurde zwischen nördlicher Traufwand und Mittelunterzug ein geschlossener Raum mit eigener Decke etwa 65 cm unterhalb der Geschossdecke ausgebildet. Deutliche Rußspuren belegen die Befuerung dieses Raumes. Die Innenseiten der Außenwände weisen ebenso wie dieser eingestellte Raum von außen Befunde einer Farbgestaltung als graue Sichtfachwerkbemalung auf, die noch näher untersucht werden sollten. Die Fenster lagen an allen Seiten zwischen den beiden Querriegeln, sie waren ca. 50 x 80 cm groß.
