Schloss Köngen

Eine Zwischenbilanz

Schloss Köngen liegt am westlichen Ortsrand von Köngen (Kreis Esslingen) mitten im weiten ehemaligen Schlosspark. Das Schloss wies wegen nicht adäquater Nutzung und lang fehlendem Unterhalt schwere Bauschäden auf. Nach dem Übergang der Anlage an die Gemeinde wurden im ersten Bauabschnitt zwischen 1995 und 2000 die nutzungsneutrale Instandsetzung mit statischer Sicherung und die Außenrenovierung durchgeführt. Im Schlossareal fand der zweite Teil der Eröffnungsveranstaltung zum Tag des offenen Denkmals am 8. 9. 2001 statt. Der Text entspricht dem an der Eröffnungsveranstaltung gehaltenen Vortrag.

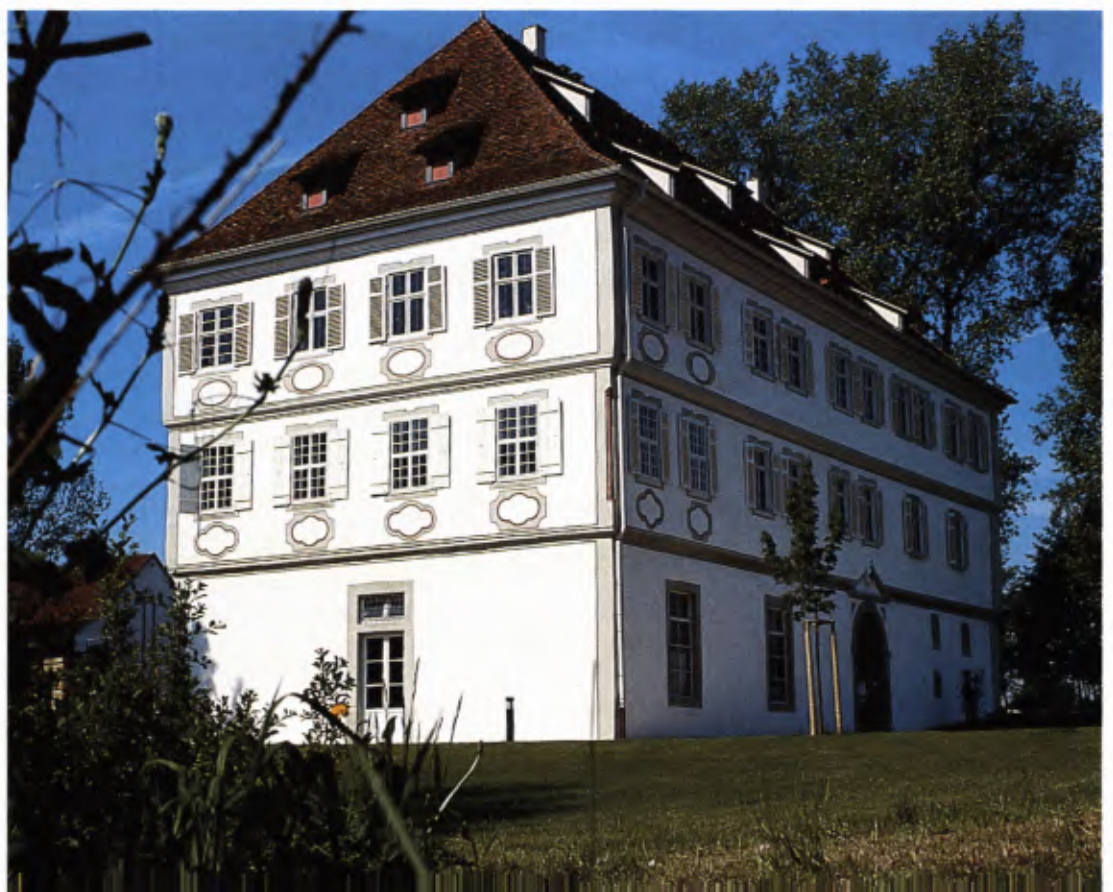
1 Schloss Köngen
nach Abschluss der Außen-
renovierung, 2000.

1832 wurden alle Außenwände vollflächig verputzt, nachdem die Fensteranordnung in vielen Bereichen zu der heute vorhandenen regelmäßigen und axialen Gliederung umgebaut worden war. Diese, das äußere Erscheinungsbild umfassend verändernde Maßnahme ist der Grund, weshalb bei der bereits ausgeführten Außeninstandsetzung nicht auf ältere Gestaltungen zurückgegriffen wurde, sondern die Fassung von 1832, die in spätbarocker Formsprache gehalten ist, erhalten und genau nach Befund ergänzt wurde.

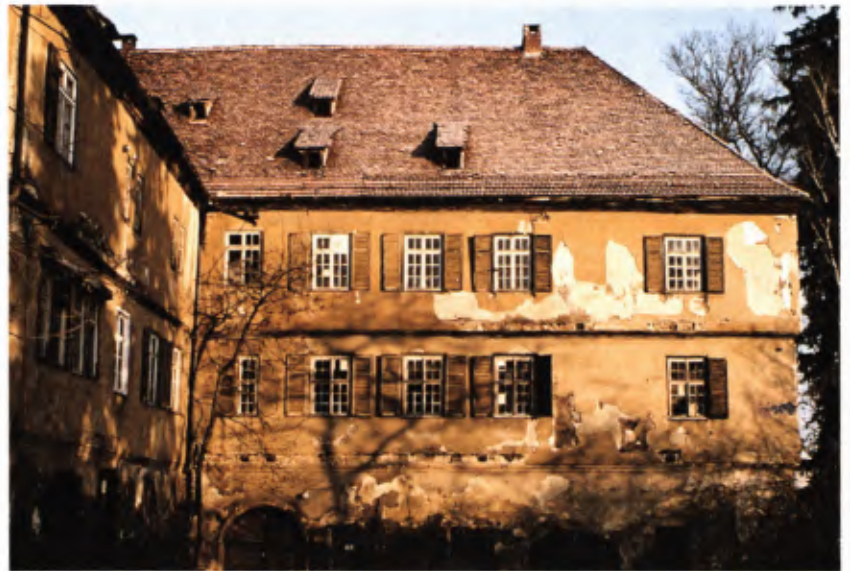
2 Der Zustand des Gebäudes 1988.

nige Maler im Schloss. 1920 entstand hier eine Jugendherberge, in der sich der aus Schülerbibelkreisen und der Idee des Wandervogels hervorgegangene „Bund der Köngener“ gründete. Nach dem 2. Weltkrieg wurden dringend benötigte Wohnräume im Schloss eingerichtet. Da in der Folge kaum Bauunterhalt geleistet wurde, litt die Bausubstanz mit der Zeit so unter der Vernachlässigung, dass Hilfe dringend not tat.

Es sollten zunächst nur Sicherungen durchgeführt werden, an den Fundamenten, an einzelnen Stützen und Decken und zur Abdichtung der Dachhaut. Zug um Zug, mit jeder näheren Betrachtung der zu sichernden Substanz, zeigten sich dabei neue Schäden, die zu beheben waren. Der Umfang der zu treffenden Maßnahmen vergrößerte sich zusehends. Es konnte aber die Dachdeckung nicht gerichtet werden, wenn die darunter liegende Holzkonstruktion, die durch langfristige Feuchteinwirkung stark geschädigt war, wie hier z. B. am Kehlsparren und an der Traufe über dem Haupteingang, marode blieb.

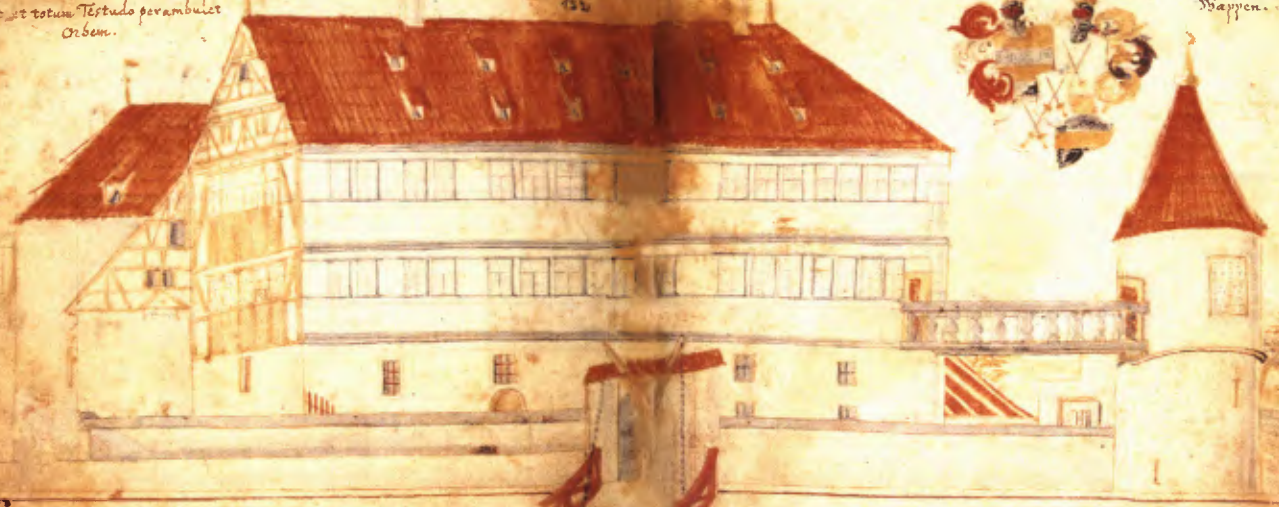
3 Ansicht des Hinteren Schlosses in Köngen, des heutigen Baues, Beginn 18. Jh. Aus: Barockes Welttheater. Ein Buch von Menschen, Tieren, Blumen, Gewächsen und allerlei Einfällen. Geschrieben und gemalt von M. Daniel Pfisterer, Pfarrer zu Köngen, begonnen im Jahre 1716. Hrsg. Württembergisches Landesmuseum Stuttgart und Geschichts- und Kulturverein Köngen, Stuttgart 1996, Band 1, S. 247 u. 248.

1666 wird erst das so genannte Vordere Schloss an das Haus Württemberg verkauft, das war der früher vorhandene Südflügel mit dem Haupteingang und einem östlichen Anbau, und 1739 das Hintere Schloss, womit die heute noch bestehenden Flügel gemeint sind. Um 1725 zeichnet der Köngener Pfarrer Daniel Pfisterer in seiner Chronik zwei Ansichten vom Schloss, die zeigen, dass

zwar die Nordfassade bereits flächig verputzt war, dass aber das Gesamterscheinungsbild des Gebäudekomplexes noch deutlich von der Renaissancezeit geprägt war. Von 1792 existieren im Hauptstaatsarchiv großformatige, farbige Aufmaßzeichnungen der damals bestehenden Grundrisse mit Eintragung der Nutzung der einzelnen Räume. Sie geben ein anschauliches Bild des damaligen Bauzustandes. Der Zwinger ist noch erhalten, die Rundtürme aber nicht mehr vollzählig. Durch aktuelle archäologische Sondagen wurden die erhaltenen Grundmauern der abgegangenen Gebäudeteile erkundet. Die Plandarstellung von 1792 hat sich dabei als im allgemeinen zutreffend erwiesen. Bei der Gestaltung der Außenanlagen ist der Verlauf der den Hof begrenzenden abgegangenen Gebäudeflügel durch Pflasterstreifen im Bodenbelag dokumentiert worden.

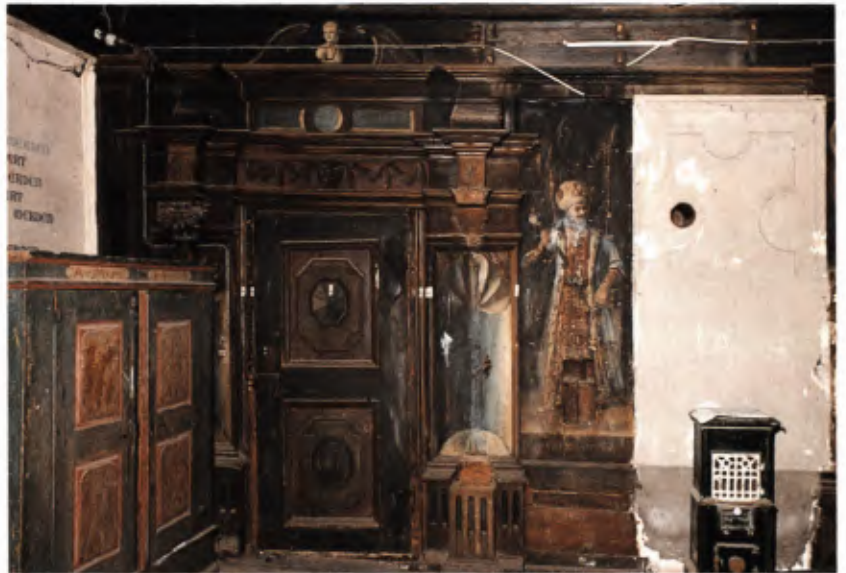
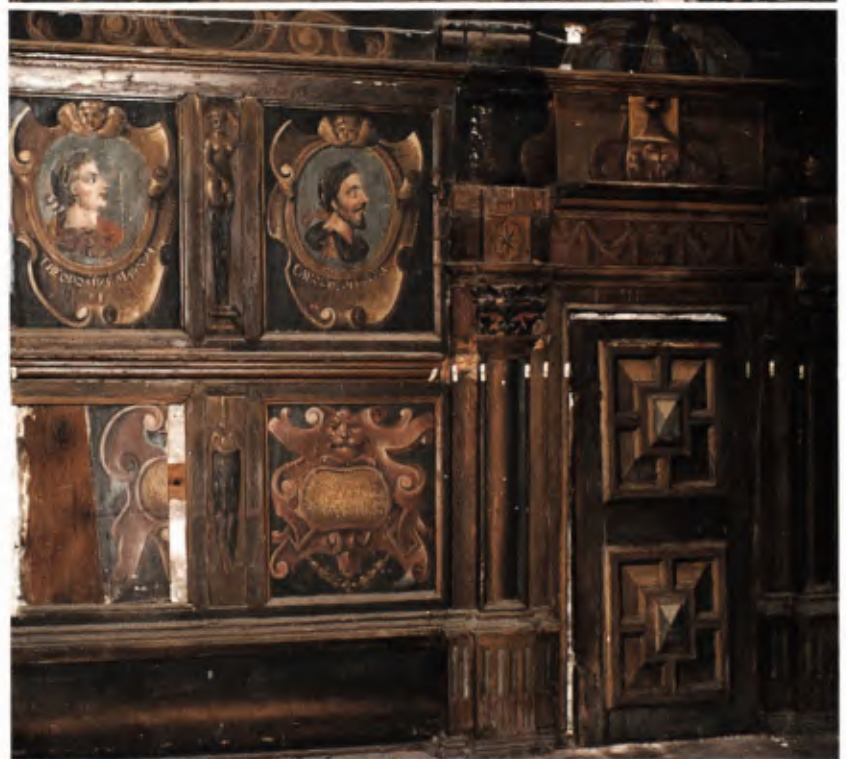
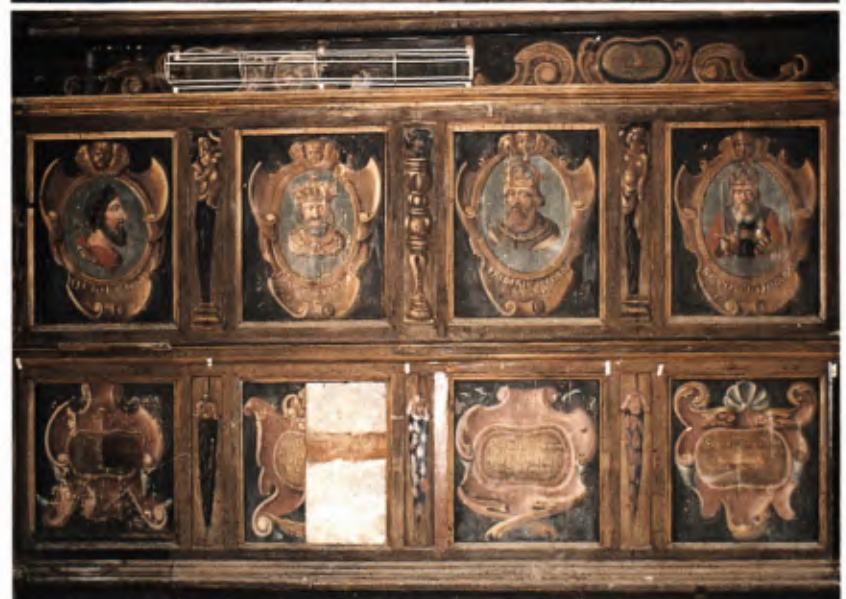
5 Ritteraal im 1. OG mit bemalter Täferwand, Beginn 17. Jh.: Herrscherbildnisse und Sinnsprüche. Zustand 1988.

1. Obergeschoss des Nordflügels, an der Stirnseite, zum Ort orientiert. Die Ausstattung besteht aus einer weitgehend vollständig erhaltenen Täferwand, aufwändigen, furnierten Türumrahmungen mit kassettierten Türblättern und einer Felderdecke mit Unterzug und Mittelstütze.

Die heute sichtbare Bemalung der Täfer zeigt, neben einer ganzfigurigen Darstellung von Sultan Süleyman dem Prächtigen, Bildnisse von römischen und deutschen Kaisern mit zugehörigen Sinnsprüchen. Beobachtungen und restauratorische Untersuchungen zeigen und belegen, dass sich darunter eine ältere Fassung mit kämpfenden Einhörnern und Blattornamenten befindet.

Die Herrscherbildnisse wurden vermutlich im ersten Viertel des 17. Jahrhunderts ausgeführt. Die Herren Thumb von Neuburg engagierten sich seinerzeit besonders für die Angelegenheiten der Reichsritter, deren Stand und Stellung samt Abgabeverpflichtungen im gesamten 16. Jahrhundert Gegenstand von Verhandlungen waren.
