Erhaltung auf Umwegen oder die Reprivatisierung einer Heimatstube

1 Zimmern ob Rottweil-Flözlingen. Bauernhaus „Im Winkel“. Straßenfassade, Zustand 1984.

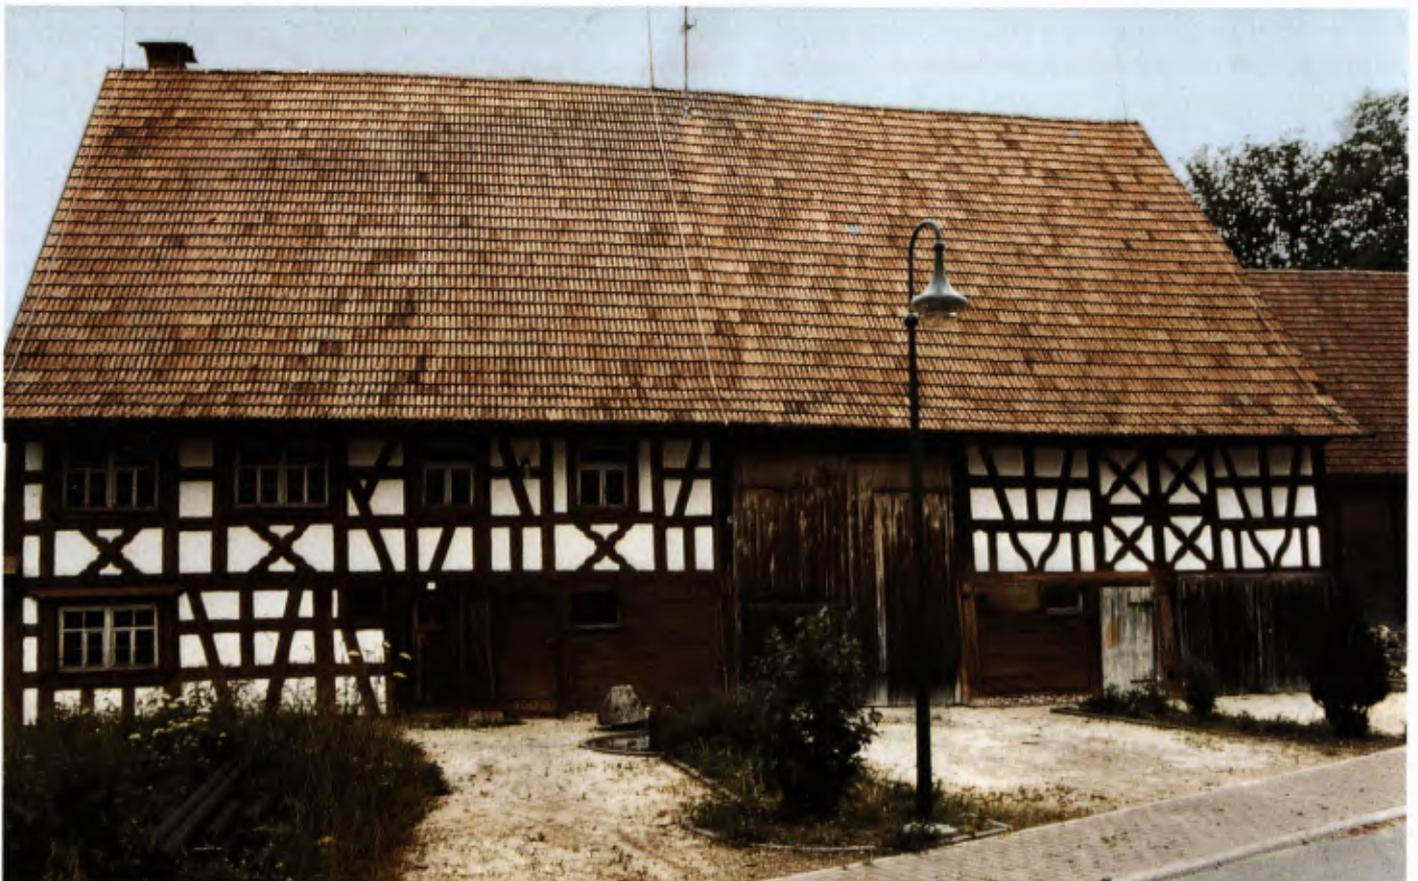
2 Die „Heimatstube“ in Flözlingen, Zustand 1994.

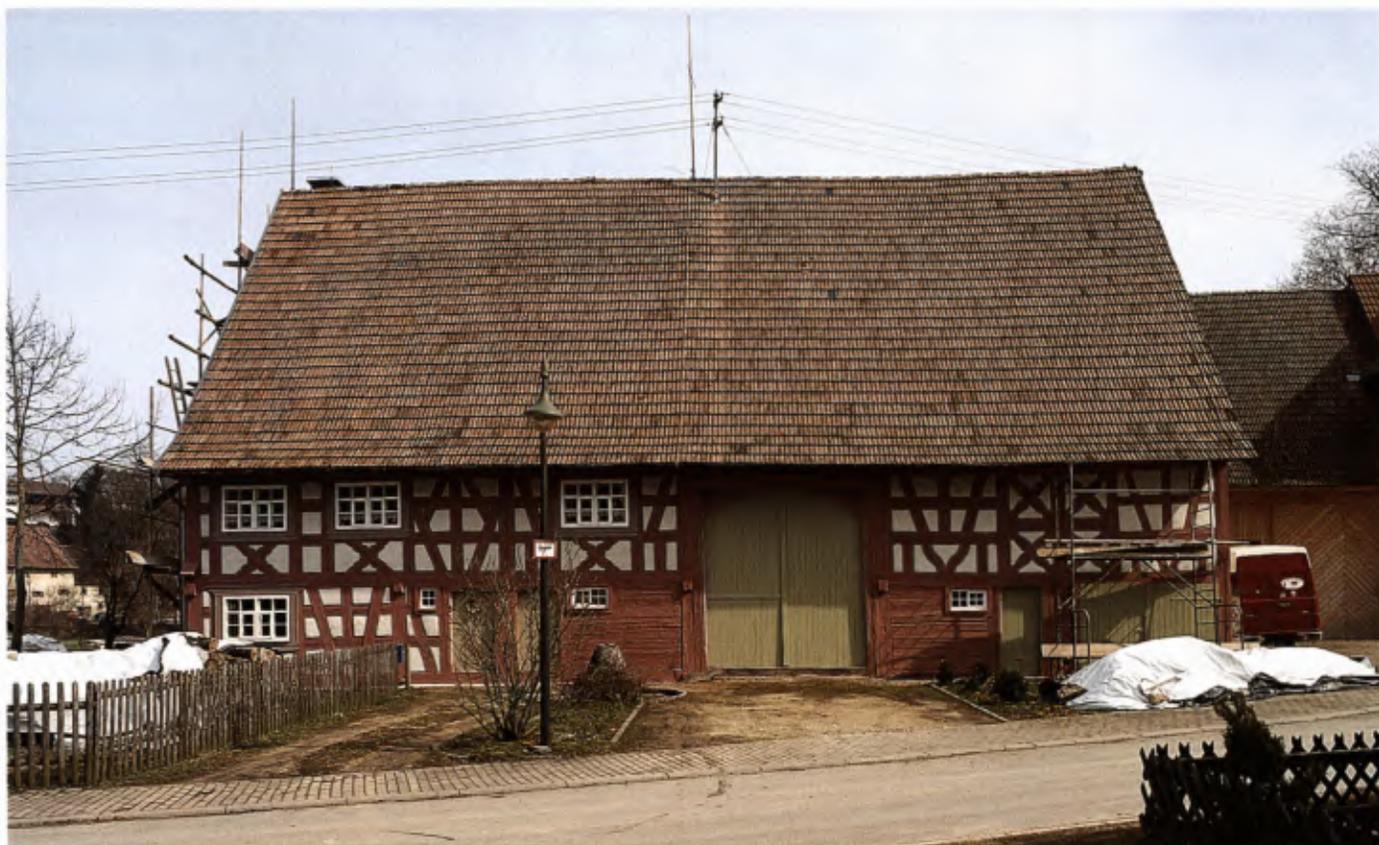
3 Das reprivatisierte Anwesen, Zustand 1999.

rückwärtigen Fassade und Teile des Schwellenbereiches waren keine Ergänzungen der Zimmermannskonstruktion erforderlich. Die Dachdeckung wurde auch hier unverändert beibehalten. Mit den farblichen Fassungen, welche den Befunden entsprechen, fand die Außeninstandsetzung ihren Abschluss (Abb. 3).

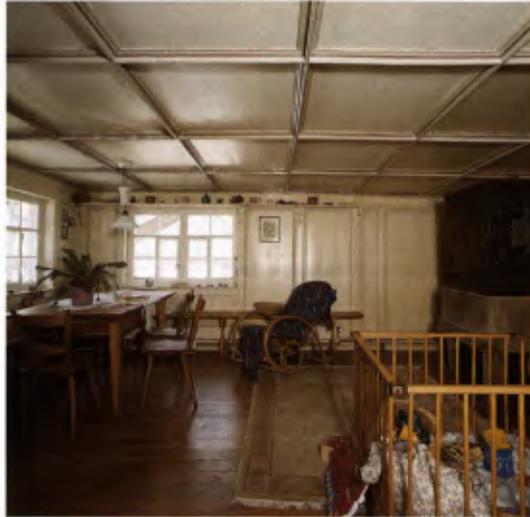
4 Eckstube im ersten Obergeschoss, Zustand 1999.

böden, Einbauschränken, Fenstern und Türen, mit Schwerpunkt in den beiden übereinander liegenden Eckstuben. Die Bohlen und Fachwerk-wände und die Treppen bestimmen immer noch den Raumeindruck der beiden Flure, und in der Küche dominieren der große offene Rauch mit besteigbarem Kamin sowie der Sandsteinboden den Raum (Abb. 6). Beispielhaft sind aber auch die neuen Einbauten im Bestand integriert. So sind im Bad die modernen Einrichtungen wie selbstverständlich von den Umfassungswänden abgelöst und in der Raummitte konzentriert (Abb. 7). Gelungen ergänzen sich Neu und Alt, ohne sich gegenseitig zu beeinträchtigen.

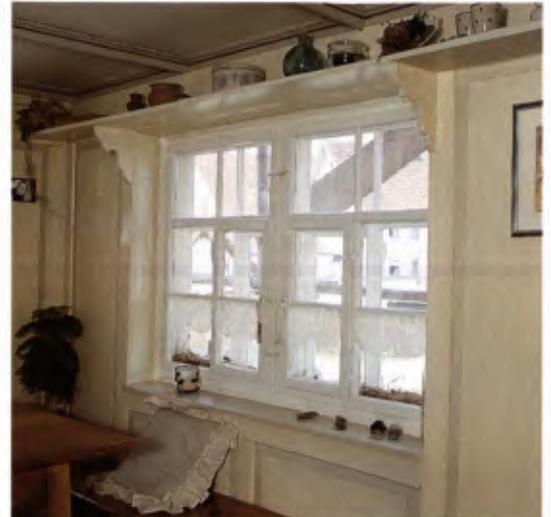
5 Fensterdetail.

Die intensive Auseinandersetzung mit dem Haus und seiner Geschichte haben Architekt und Bauherrn bestärkt, den gesamten historischen Innenausbau einschließlich der Fenster und Vorfenster zu erhalten. Umfangreichstes Gewerk waren hier sicherlich die Schreinerarbeiten mit der Reparatur von Kassettendecken, Täfelungen, Riemen-

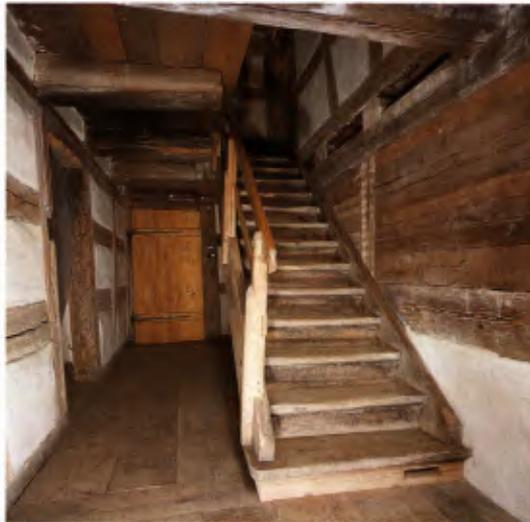
6 Flur im Erdgeschoss.
