Piero della Francesca im Markgräfler Land Über den Umgang mit Wandmalerei

Dagmar Zimdars

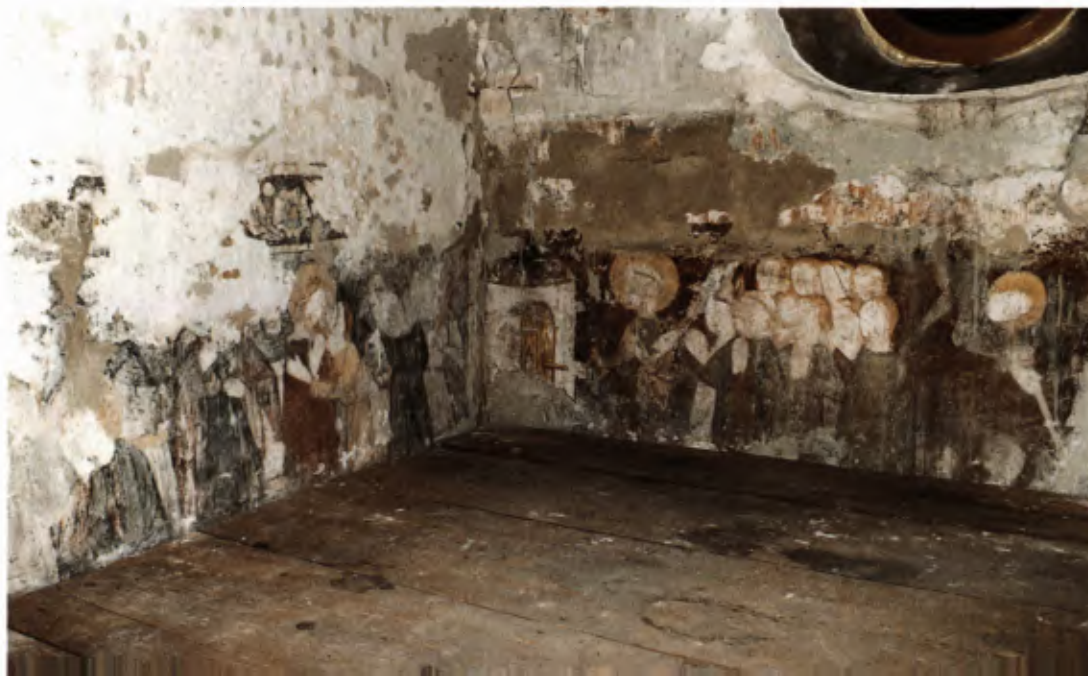
1 Fahrnau, St. Agathe.
Wandbilder an der Süd-
und Westwand über
der Empore.

Da die Geschichte der Restaurierung Teil der Geschichte der Denkmalpflege ist, ist sie auch ein Kapitel unserer Kulturgeschichte. Allerdings wurde über den kulturgeschichtlichen Hintergrund der Entdeckung und der unterschiedlichen Behandlung von Wandbildbeständen bisher noch nicht systematisch nachgedacht. Mein Beitrag ist ein kleiner Versuch in diese Richtung (Abb. 1).

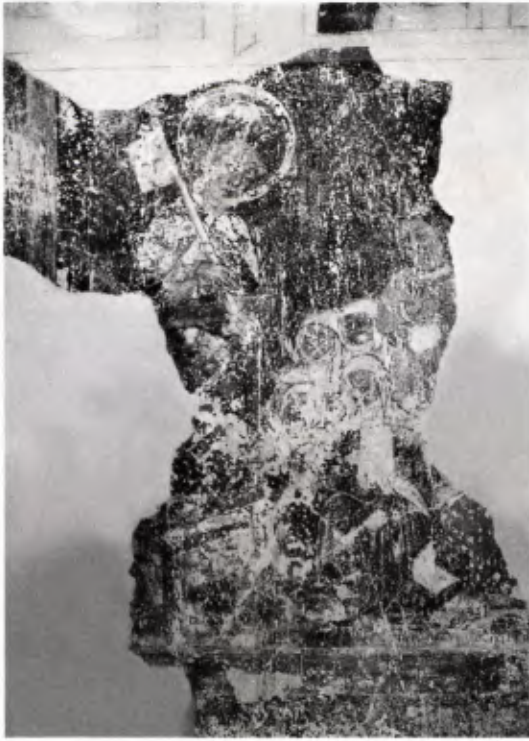
2 Blansingen, ev. Petruskirche. Südwand. Petruspredigt vor der Restaurierung mit Putzergänzungen (1955).

Ein Jahr später arbeitete nahezu das gleiche Team in der ev. Kirche in Blansingen, Kreis Lörrach (Abb. 2 u. 3). Zuständig waren wieder das Hochbauamt Schopfheim und das Staatliche Amt

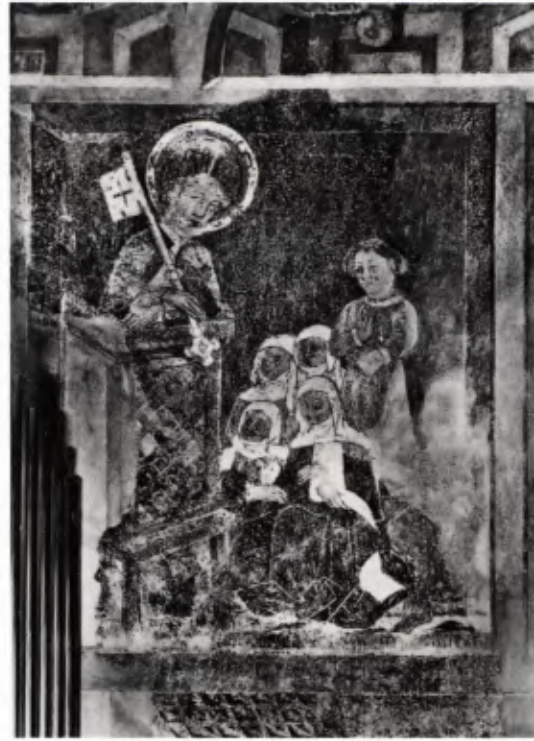
3 Blansingen, ev. Petruskirche. Südwand, Petruspredigt nach der Restaurierung (1956).

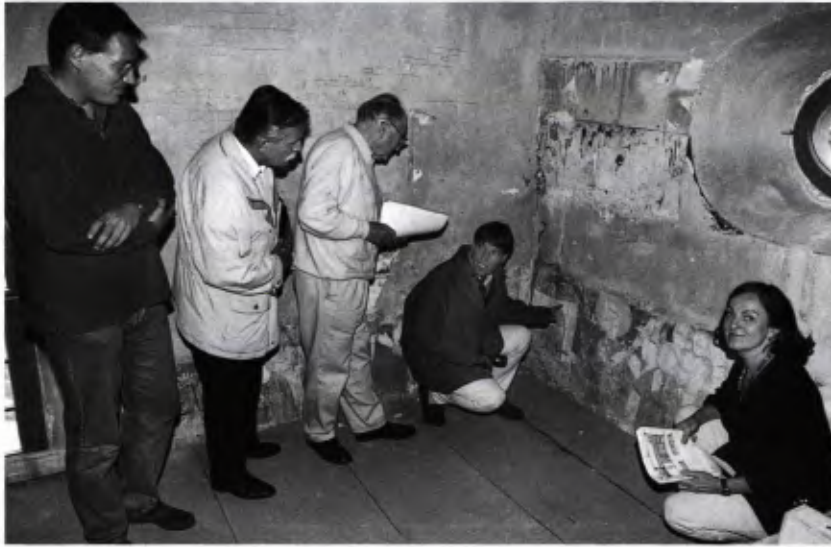
4 Fahrnau im Juli 1998. Die Wandbilder der „Agathe“ bei einem Orts-termin.

Für die Denkmalpfleger meiner Generation ist es faszinierend zu beobachten, dass in dieser Haltung weder ein Hauch von Zweifel gegenüber dem eigenen Handeln anklingt, noch die doch greifbaren Widersprüche zwischen Anspruch und Vorgehensweise gesehen werden konnten (Abb. 4). Was Steffi Roettgen 1996 treffend zur Konservierungspraxis italienischer Wandmalerei der Frührenaissance anmerkt, gilt auch für unsere Beispiele: „Das Paradoxon der Wahrnehmung von Kunstwerken besteht darin, dass sie losgelöst von den Bedingungen ihrer Entstehung physisch immer der Gegenwart angehören. Damit sind sie von der Wahrnehmung derjenigen abhängig, denen sie anvertraut oder ausgesetzt sind. Die Gegenwart hat immer die Verfügungsgewalt über die materiellen Hinterlassenschaften der Geschichte ... Die Wahrnehmung der Nachgeborenen ist demnach kein passiver und harmloser Vorgang, der am Kunstwerk abprallt.“

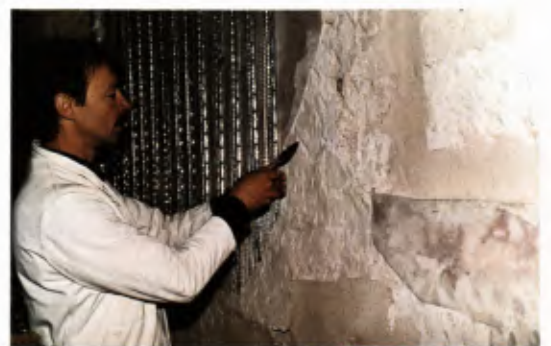
5 Fahrnau, St. Agathe. Der Stuckrestaurator bei den Abdeckungsarbeiten an der Südwand: Ein Glasvlies deckt die bemalten Partien bereits zu. Darüber liegt verzinktes Streckmetall, angeheftet mit in Fehlstellen verankerten Dübeln.

Was mit den Wandbildern nach vollendeter Restaurierung geschah, kümmerte wenig (Abb. 5). Weder die Dauerhaftigkeit der angebrachten Retusche (Fixierung) interessierte, noch das Weiterbestehen des Originals im Kontext eines Bauwerkes (Bauphysik) war Ziel bzw. Gegenstand der restauratorischen Überlegungen. Immerhin wurden von der Denkmalpflege Grundelemente einer Dokumentation (Photo, Pause, Rapport) gefordert.

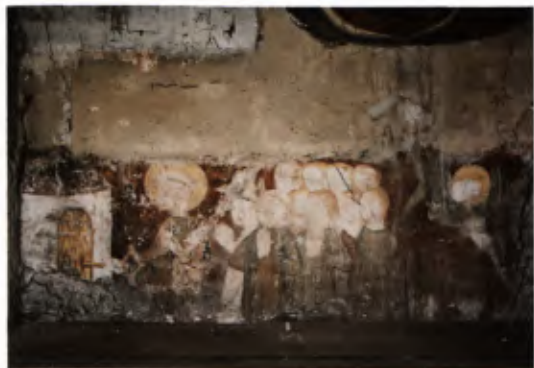
6 Fahrnau, St. Agathe. Westwand mit Weltgerichtsszenen. Von rechts nach links: Posaunenengel, Selige; Petrus, der die Himmelspforte aufschließt.

Das Weltgericht bzw. das Jüngste Gericht war das Hauptthema der Westwand. Erhalten sind zwei Szenen: Ein kopfüber nach unten fliegender Engel mit Nimbus, der in seinen Händen eine Posaune hält und zum Jüngsten Gericht bläst (Abb. 8). In überlieferten mittelalterlichen Weltgerichtsdarstellungen schwebt solch ein Engel über den gerade aus ihren Gräbern auferstehenden Toten. Rechts neben diesem Engel ist möglicherweise der Ansatz des Regenbogens zu sehen,

Die Gruppe, die sich links vom Posaunenengel abwendet, ist Teil der Gerichtsszene, es ist die Gruppe der Seligen. Zu den Auserwählten gehören Menschen verschiedener Stände, u. a. ist ein durch die Mitra gekennzeichneter Bischof zu erkennen. Die Seligen werden von Petrus angeführt, sie folgen ihm mit betend gefalteten Händen. Petrus steht vor der Himmelspforte und öffnet mit einem großen Schlüssel das verschlossene Tor zum Paradies.

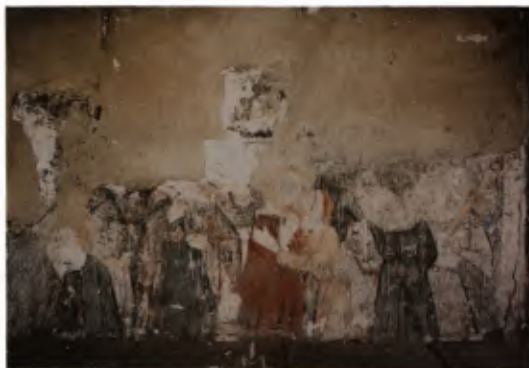
7 Fahrnau, St. Agathe. Südwand mit Passion Christi. Von links nach rechts: Ölberg, Gefangennahme Christi.

Auf der anschließenden südlichen Wand sind Bilder der Passion Christi erhalten (Abb. 9). Ganz links, heute nur als Halbfigur sichtbar, ein Jüngling, der seinen Kopf mit der Rechten stützt. Es handelt sich wohl um den schlafenden Johannes in der Szene am Ölberg, die der Gefangennahme Christi vorausgeht. Diese Szene und der Judasverrat folgen im Bild rechts daneben. Einkreist von schwer bewaffneten Soldaten, stehen im Vordergrund drei Figuren. Der rot gekleidete Christus wird von Judas durch Umarmung und Kuss veraten (Abb. 10). Links neben Christus steht Petrus, der sein Schwert aus der Scheide gezogen hat oder mit der Hand danach greift. Es ist die Andeutung der Malchusepisode, die oft mit der Gefangennahme kombiniert wurde (Abb. 11).

Die Wandbilder sind in Kalk-Secco-Malerei ausgeführt und in mehreren Arbeitsgängen entstanden. Das heißt, auf einer trockenen, weißen Kalktünche ist die Gesamtkonzeption in Form einer roten Vorzeichnung angelegt. Dann wurden z. B. die Gesichter in Form einer transparenten rötlichen Lasur aufgetragen. Gewänder und Hintergründe wurden im Anschluss in kräftigen Tönen (rot, gelb, grün) angelegt bzw. untermalt. Schließlich wurden z. B. Gewänder und Gebäude in hellen bzw. dunklen Tönen mit Licht und Schatten plastisch modelliert und abschließend durch rote und schwarze Konturen begrenzt. In dieser Technik sind viele mittelalterliche Kirchen ausgemalt.

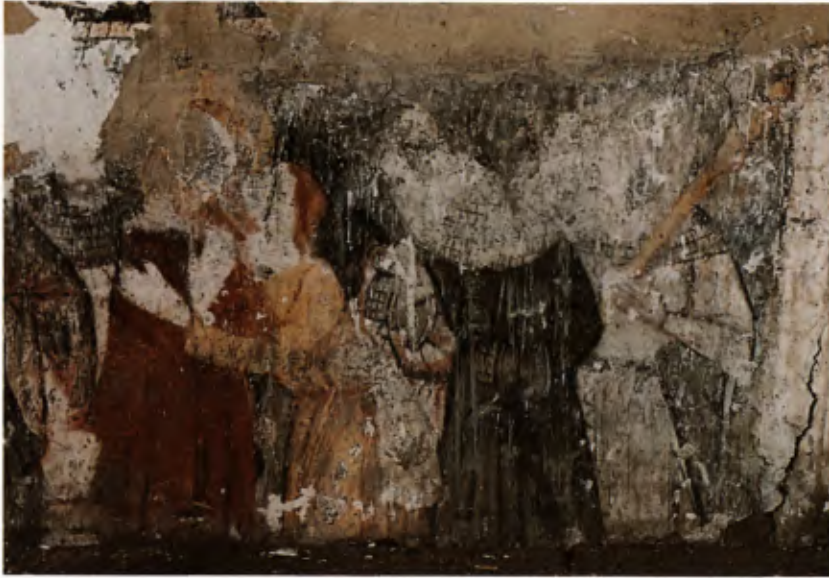
9 Fahrnau, St. Agathe.
Judaskuss.

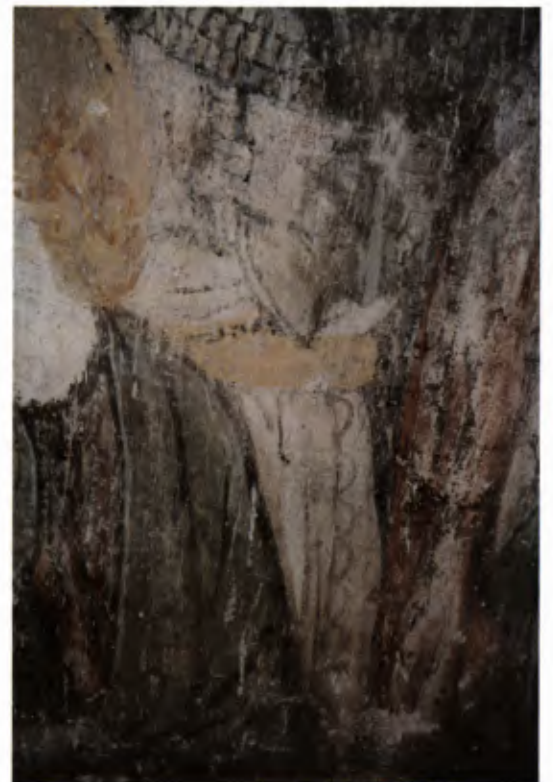
12 Fahrnau, St. Agathe.
Petrus mit dem Himmels-
schlüssel.

Die Wandbilder in St. Agathe könnten in der 1. Hälfte des 15. Jahrhunderts entstanden sein (Abb. 12). Die Darstellung des Weltgerichts in der
