# Das Städtische Lapidarium in Stuttgart

Juliane Weigele / Anja Stangl

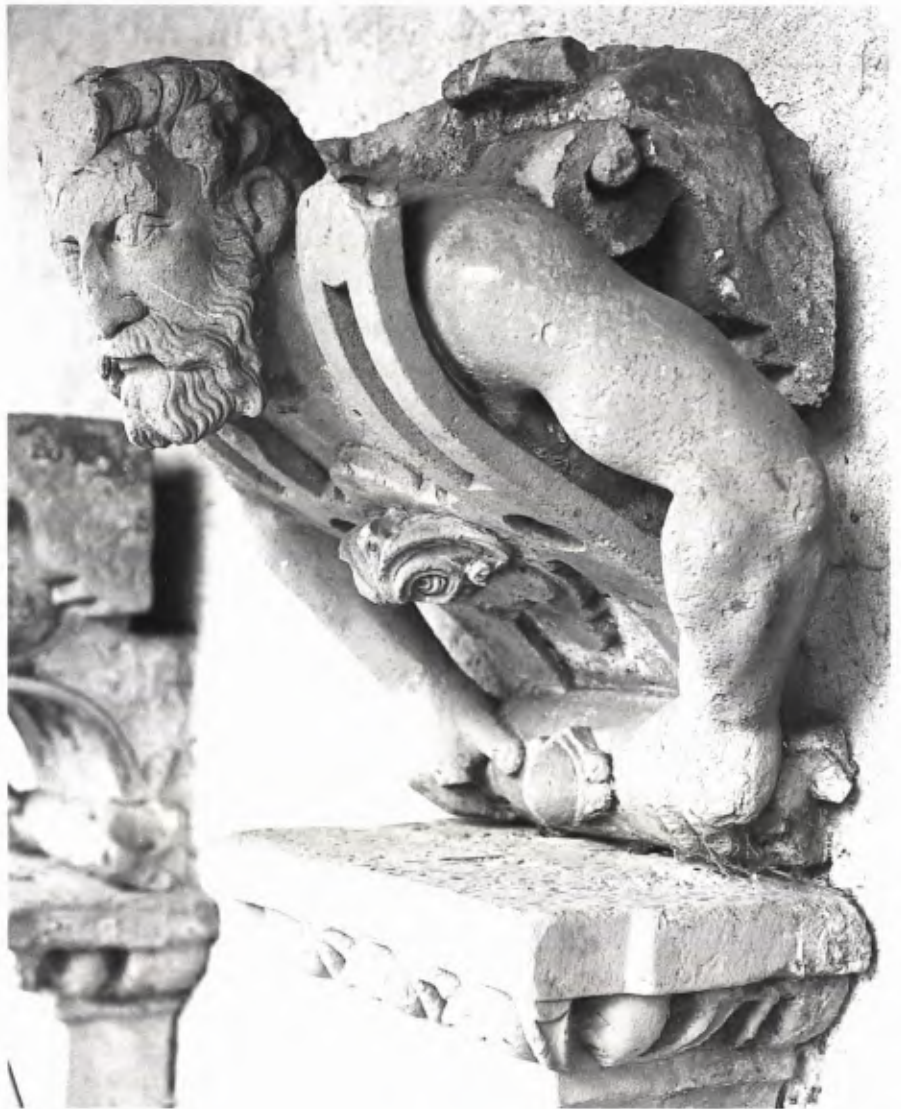
■ 1 Konsole mit Atlant vom Neuen Lusthaus, Georg Beer (Baumeister), Jakob Salzmann, Heinrich Schickhardt (Gehilfen), Sandstein, 1584–1593 (Inv. Nr. 305a). Foto: Stadtarchiv Stuttgart (J. Weigele).

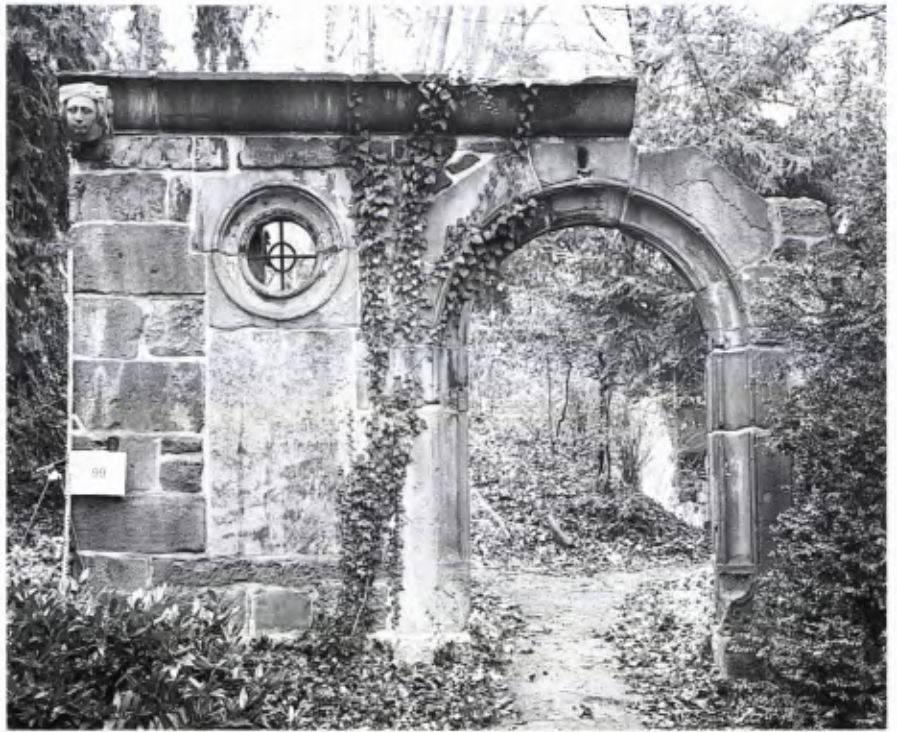
■ 2 Portal mit Teilen der Mauer und zwei Fenstern, vom Wohnhaus Schickhardts in der Kanzleistraße 17 / Ecke Hospitalstraße, Heinrich Schickhardt, Sandstein, 1596–1602 (Inv. Nr. 99). Foto: Stadtarchiv Stuttgart (J. Weigele).

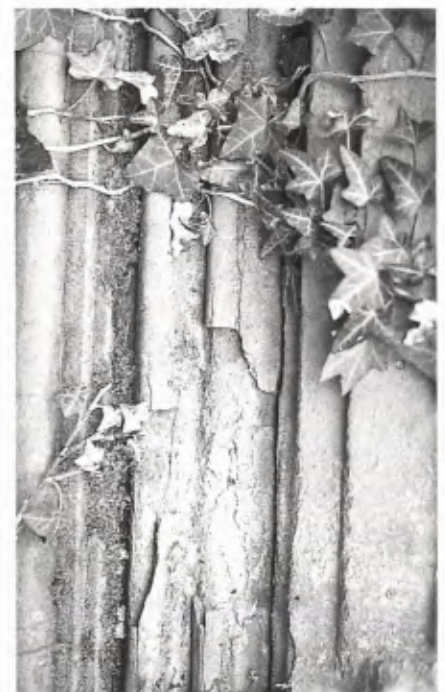
■ 3 Fenstersims von der Akademie, Planie, Sandstein, um 1740 (Inv. Nr. 288b), Detail. Schadensbild: Substanzverluste, Schalenbildung, Bewuchs. Foto: J. Weigle.

An erster Stelle ist die unter erhaltungstechnischen Gesichtspunkten nachteilige Aufstellung der meisten Objekte zu nennen. Direkte Beregnung, Frosteinwirkung und aufsteigende Feuchtigkeit führen zu fortschreitenden Verlusten (Abb. 5 und 6). In diesem Kontext häufig zu beobachtende Phänomene sind oberflächliches Sanden bis hin zu tiefergehender Zermürbung, Schuppen- und Schalenbildungen (Abb. 3), oberflächenparalleles Abschiefern, lagerhafte Aufspaltungen, u. a.

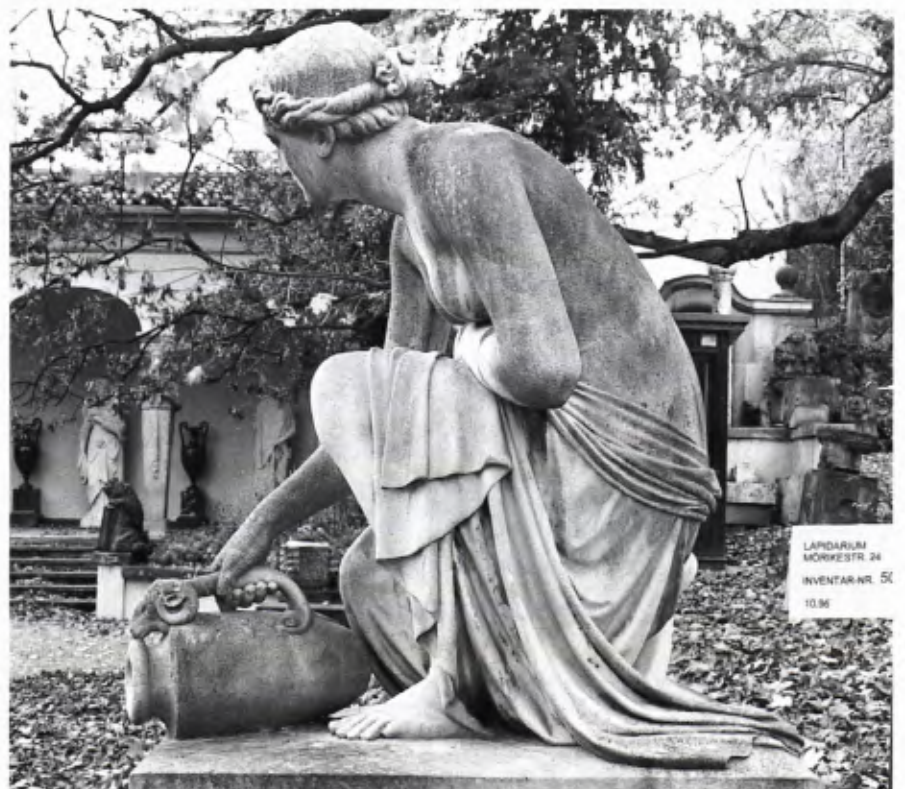
■ 4 Skulptur der Quellnymphe, Marmor, 1888, Entwurf: Johann Heinrich Dannecker. Ausführung: Theodor Bausch (Inscription auf der Rückseite der Plinthe: Dannecker inv. 1823. Th. Bausch sculp. 1888), vom Brunnen am Neckartor; nach der Zerstörung des Brunnens 1949 ins Lapidarium (Inv. Nr. 50). Foto: Stadtarchiv Stuttgart (J. Weigele).

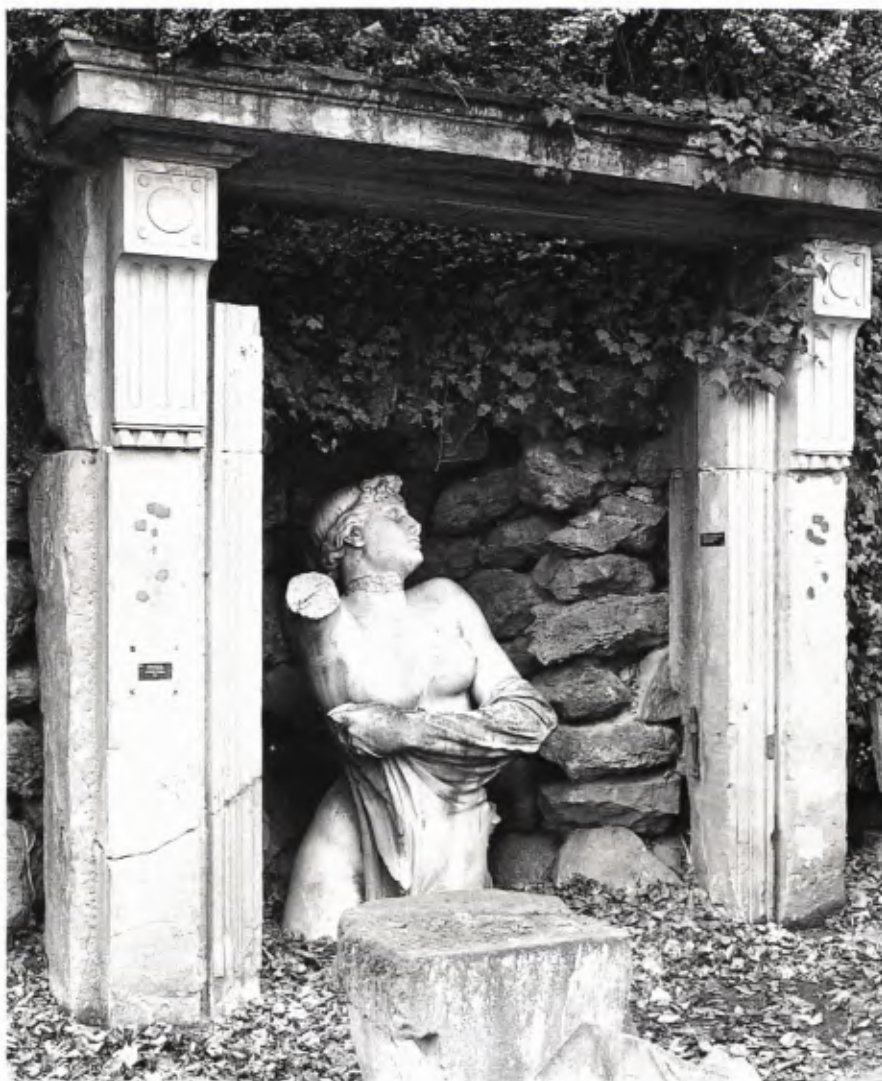
■ 5 Portaleinfassung des Gasthofs „König von England“, Sandstein, 1798, Dorotheenstr. 2 (Inv. Nr. 90). Schadensbild: Risse, statische Probleme. Außerdem zu sehen: Skulptur einer Wiesennympe (Inv. Nr. 91). Foto: Stadtarchiv Stuttgart (J. Weigele).

Bei der Einrichtung des Lapidariums in den Fünfziger Jahren wurden Portale direkt auf Betonfundamente gesetzt, teilweise in diese eingebettet. Statische Ungenauigkeiten beim Aufbau haben im Laufe der Zeit zu Schäden geführt. Eine Behandlung dieser Schäden könnte im Extremfall einen Ab- und Neuaufbau erfordern, der jedoch

einen massiven Eingriff bedeutet, mit der Gefahr von Substanzverlusten verbunden ist und erst nach der Sicherung geschädigter, fragiler Steinbereiche erfolgen kann.

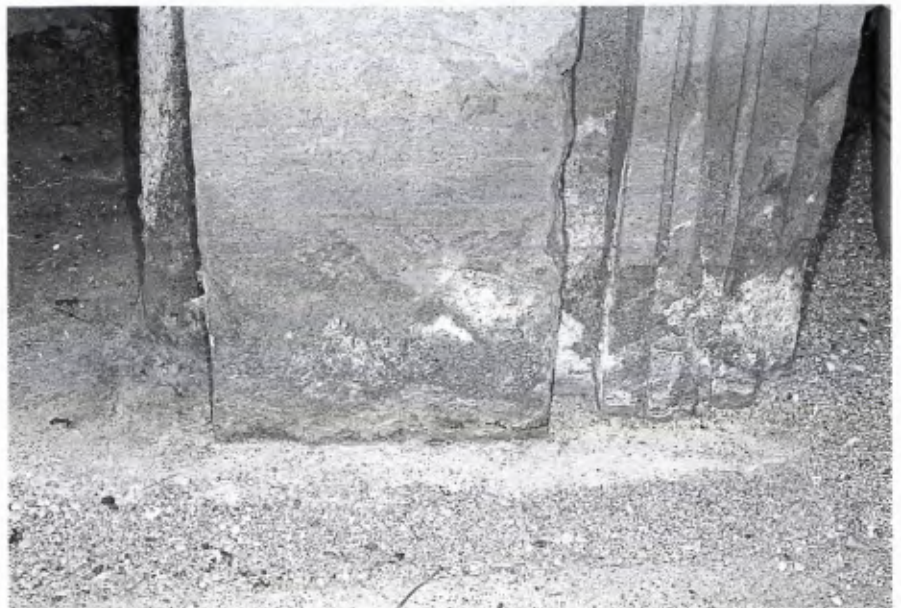
■ 6 Portaleinfassung, Detail. Schadensbild: Abspaltungen von Profilen und Salzausblühungen durch aufsteigende Feuchtigkeit. Foto: J. Weigele.

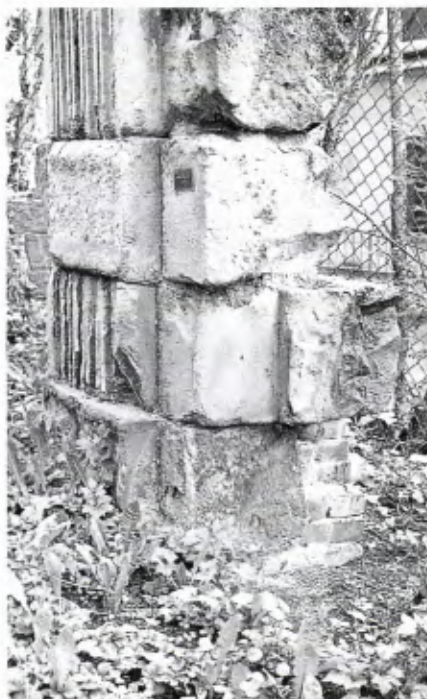
■ 7 Fragment einer Lisene mit Wandstücken vom Neuen Lusthaus, Georg Beer, Sandstein, 1584–1593 (Inv. Nr. 145). Schadensbild: Eingewachsen und mit Erdreich verschüttet. Foto: J. Weigele.

2. Um eine Ableitung der Bodenfeuchtigkeit zu erreichen, kann z. B. das Fundament des Objektes freigelegt und mit einer Kiesschüttung (Abb. 7 u. 8) umgeben werden (Drainage). Durch diese Maßnahme wird die Sockelzone des Objektes trockener, allerdings entstehen zwangsläufig Folgeschäden, z. B. Salzausblühungen.

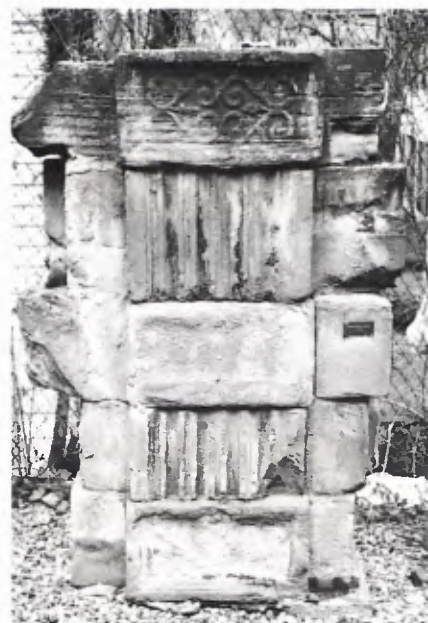
■ 8 Fragment einer Lisene (Inv. Nr. 145): Nach Freilegung und Einbringung der Kiesschüttung. Foto: J. Weigele.

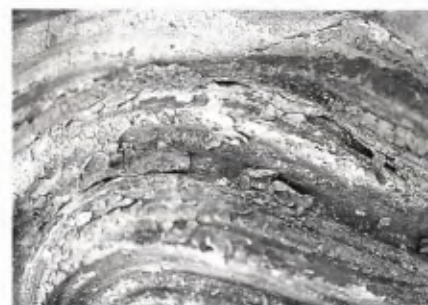
■ 9 Detail, Bärtiger Kopf als Eckkonsole, vom 1932 abgebrochenen Hofmarschallenhause, Kanzleistr. 24., Sandstein, um 1578 (Inv. Nr. 15). Schadensbild: Gelockerte Fassungsschollen. Foto: J. Weigele.

Die Behandlung akuter Schäden besteht u. a. im Festigen mürber und sandender Steinsubstanz, im Schließen von Ausbrüchen und Rissen mit einer Steinerfüllungsmasse (ohne jedoch Formen zu ergänzen), im Befestigen gelockerter und im Hinterfüllen hohl liegender Teile, im Entziehen von löslichen Salzen durch Kompressen oder Entsalzungsbäder und im Sichern von Fassungen (Abb. 9).
