Denkmalporträt

Theatersaal im ehemaligen Benediktinerkloster Entdeckung mithilfe der Bauforschung

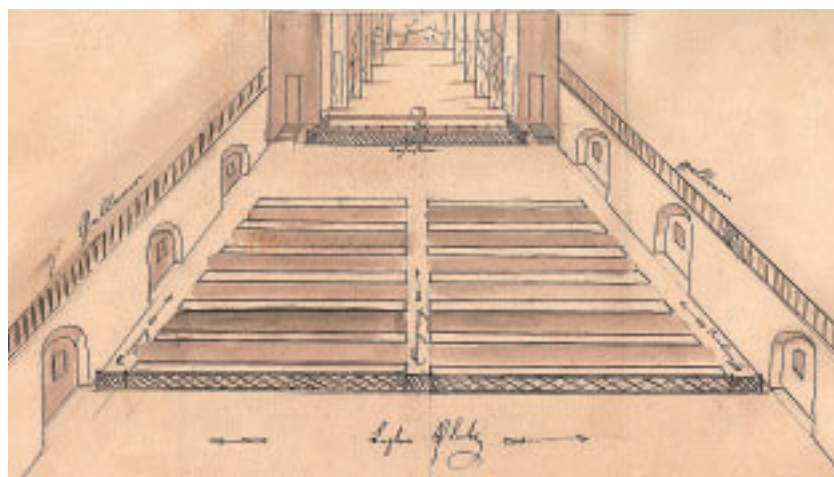
1 Innenansicht des Theatersaals der Benediktiner. Unbekannter Zeichner (Benedikt Ummerhofer?), Villingen (?), 1837, Papier, Federzeichnung und Tusche.

Das eingestellte Traggerüst wurde wohl durch die spätere Unterteilung des Saales in zwei Nutzungsebenen notwendig, als eine neue Gebäulage eingebaut werden musste. Dieser Aspekt wirft die Frage nach der ehemaligen Saalhöhe auf. Orientiert man sich dabei an der Saallänge von 25,5 m, so ist eine eingeschossige Höhe kaum denkbar, zumal das zweite Obergeschoss mit einer Raumhöhe von 2,75 m gegenüber 3,10 m im ersten Obergeschoss deutlich niedriger ist. Der Saal wird sich demnach über zwei Geschosshöhen erstreckt haben. Dies zeigt auch eine perspektivische Darstellung des Saales, die anlässlich eines vorgeschlagenen Umbaus angefertigt wurde (Abb. 1).
