Denkmalporträt

„Reformation“ einer Kapelle Die Zehntscheuer in Neufra (Lkrs. Sigmaringen)

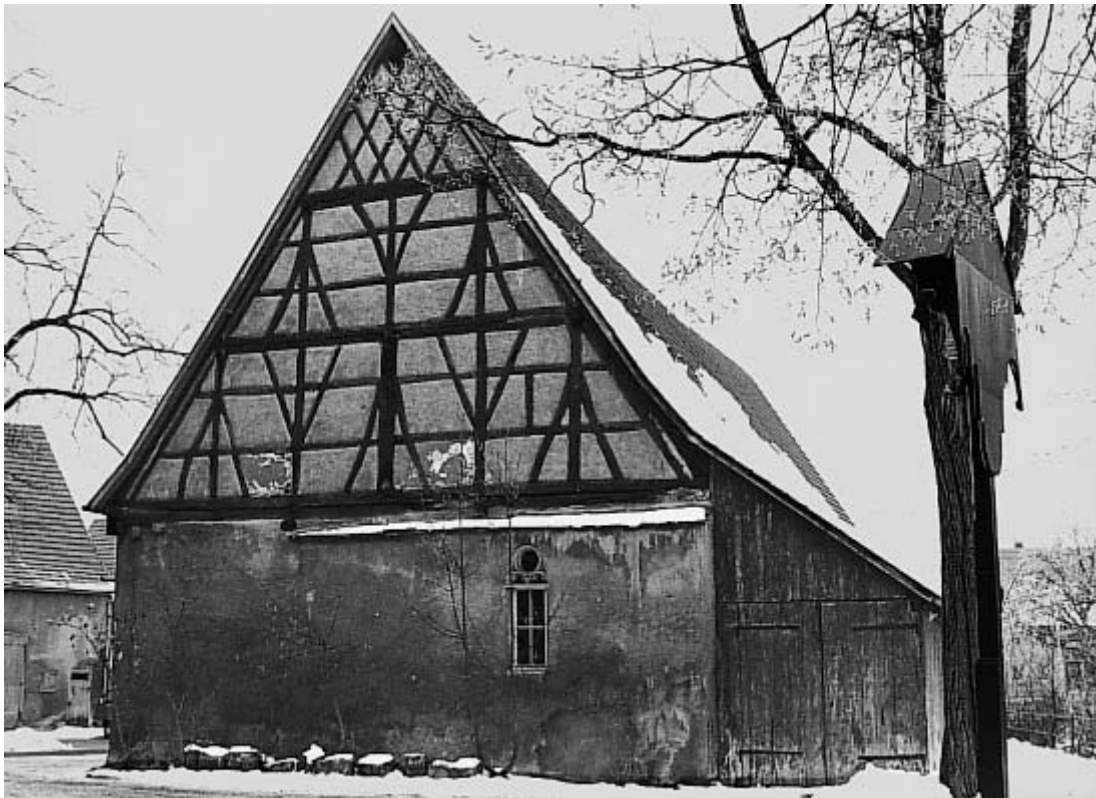
Im südlichen Teil der großen, 1543 errichteten Zehntscheuer in Neufra befinden sich noch Teile der alten Kapelle St. Nikolaus, die bereits 1332 von dem adeligen Herrn Swenger von Lichtenstein gestiftet worden war. Hier haben sich Teile schweren Bruchsteinmauerwerks der einstigen Friedhofskapelle erhalten, am besten erkennbar an dem spitzbogigen gotischen Maßwerkfenster und einer vermauerten, nur von innen sichtbaren Fensteröffnung. Beim Bau der großzügig dimensionierten Zehntscheuer hat man den hier befindlichen Sakralbau fast völlig abgetragen, nur zwei Mauerzüge konnten im Neubau überdauern.

Dass die Zehntscheuer ganz betont auch dem Zweck politischer Repräsentation diene, demonstrieren die verhältnismäßig aufwändigen Fachwerkstrukturen im Giebfeld, die über bloße Funktionalität hinausgehen. So zeigt das freiliegende Giebfachwerk im Süden gebogene Dreiviertelstreben, zu rhythmischer Abfolge gruppiert

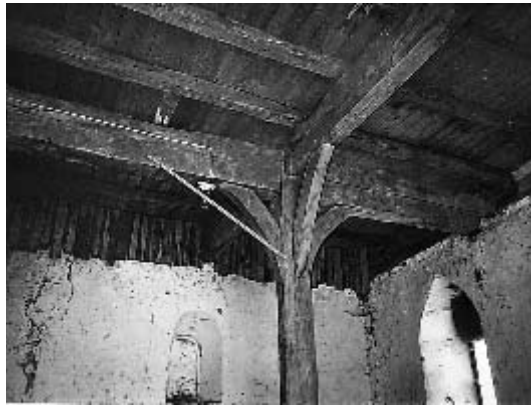
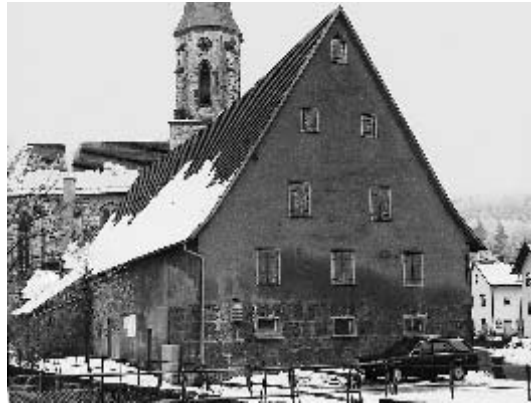
durch die ungewöhnliche Verwendung desselben Motivs in umgekehrter Form. Das obere Giebel-dreieck wird von einem Rautenmuster ge-schmückt. Der Innenraum der Zehntscheuer be-sitzt eine gut erhaltene, überaus robuste Fach-werkkonstruktion mit liegendem Dachstuhl, der mit großen Holznägeln zusammengefügt wurde. Im Erdgeschoss beeindrucken mächtige abgefaste Säulen mit Knaggen. Im späten 19. Jahrhun-dert erfuhr der Bau eine Verlängerung nach Nor-den, um der Gemeinde fortan auch als Farrenstall zu dienen.
