Wiederherstellung der ehemaligen Schlosskapelle Schmiedelfeld

Grenzen der Umsetzung einer denkmalpflegerischen Konzeption

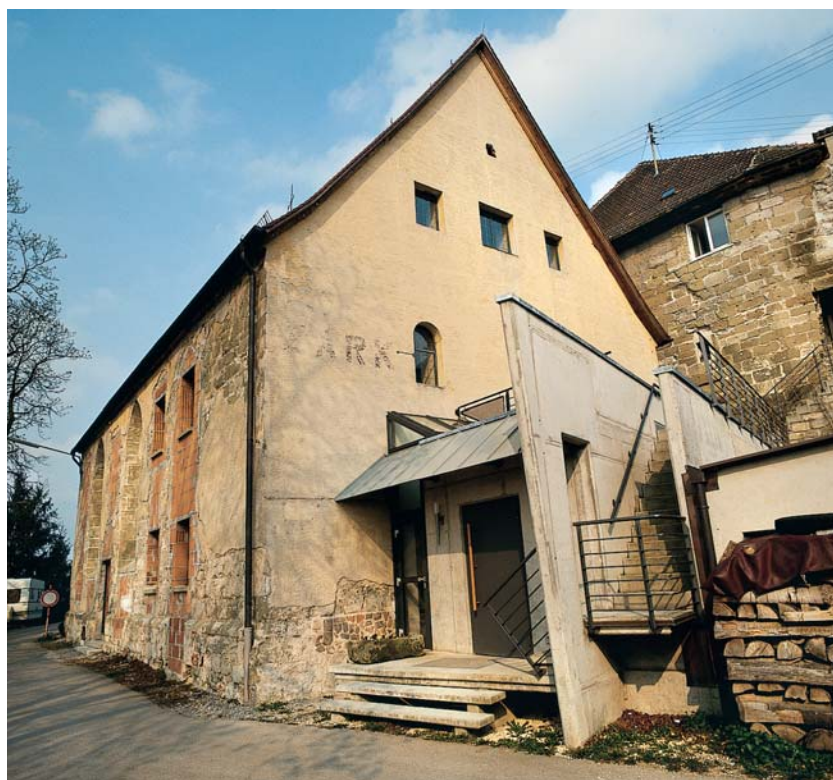
1 Schlosskirche Schmiedelfeld von Osten, 2002.

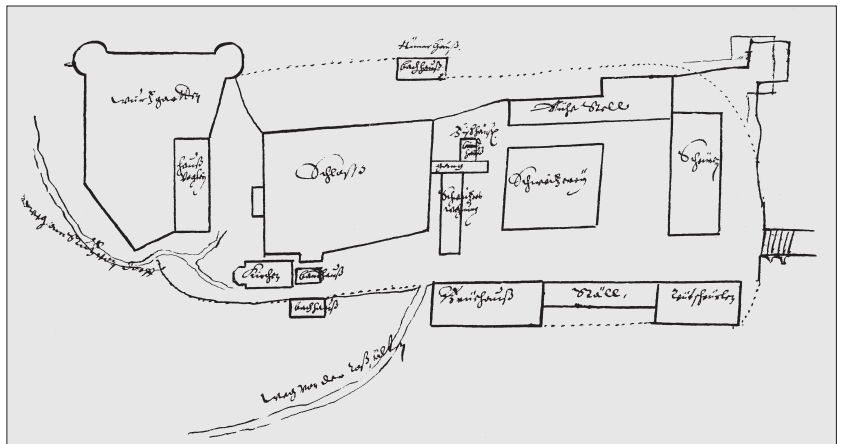
2 Lageplan der Kirche, 1663/64.

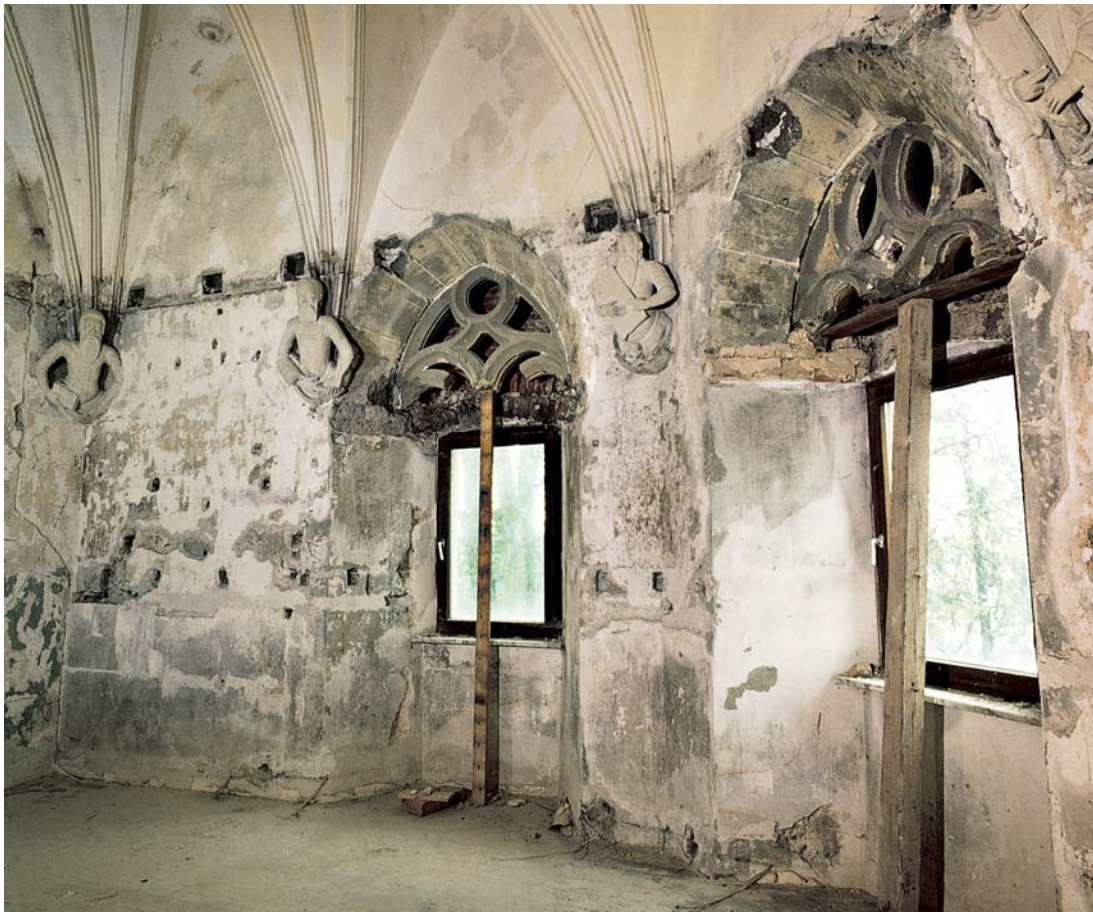
3 Chor der Schlosskirche, 1997.

Der gewestete Chor wurde weitestgehend in der überlieferten Renaissancegestalt restauriert. Im Schiff ist dagegen der fragmentarische Überlieferungszustand des Kirchenbaus erkennbar gemacht.

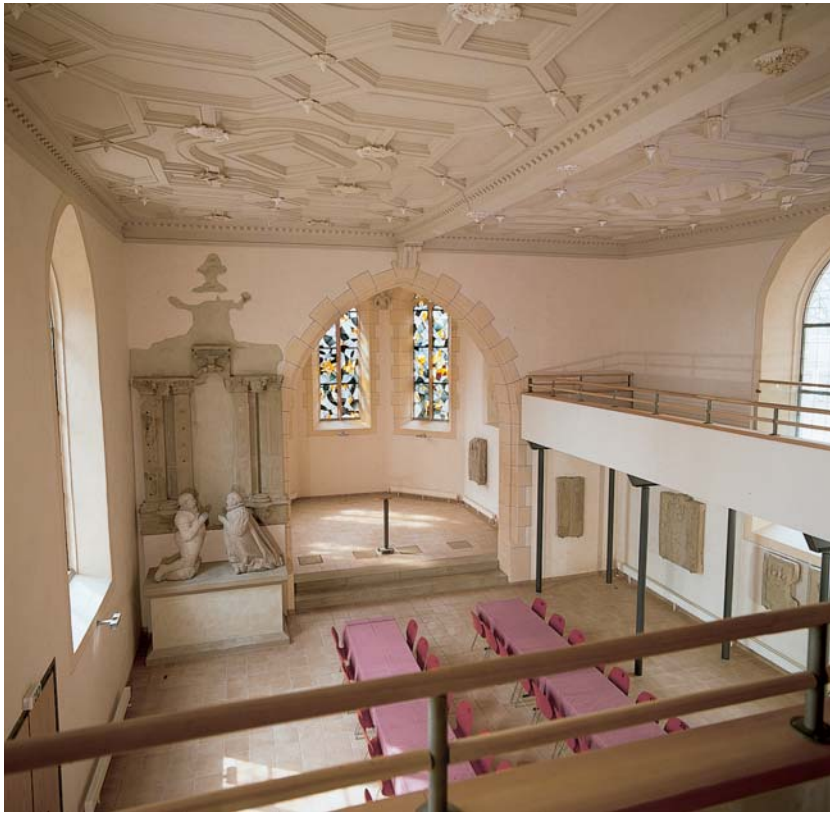
8 Innenaufnahme gegen Westen, 2002.

Die Empore, neben dem Fußboden und der Verglasung das einzige im Zuge der Instandsetzung vollständig erneuerte Bauteil, wurde als moderne Konstruktion eingestellt. Die Emporenebene nimmt heute die Höhe des Fußbodens der Wohnnutzung auf, die ca. 60 cm über der ursprünglichen liegt. Befunde in den Wänden und dem Fußboden ermöglichten die Ermittlung der Emporengröße im Grundriss. Neben einer Orgelempore an der östlichen Giebelwand wurde auch die Südwand durch eine Längsempore gegliedert, die zugleich einen Zugang zur Schenkenloge ermöglichte.

Diese architektonisch neu interpretierte Längsempore erweist sich als wichtiges bauliches Gegengewicht zum großen Epitaph und ist damit von entscheidender räumlicher Bedeutung.

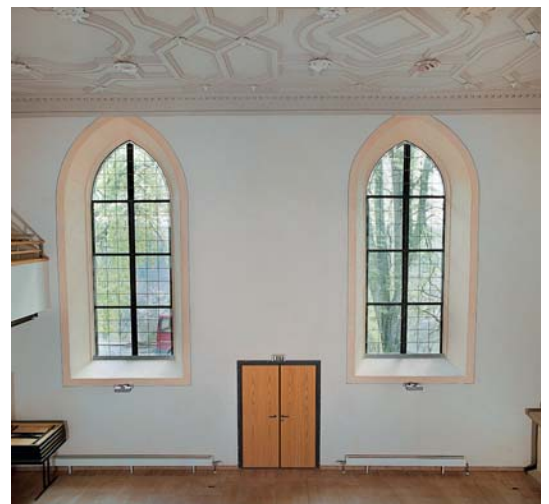
9 Innenraum der Schlosskirche, gegen Süden, 2002.

bauzeitliche Beleuchtungsmittel zu erzielenden Raumwirkung nachzugehen. Da der Leuchtenmarkt für den Bereich der denkmalgeschützten Gebäude oftmals keine angemessenen Produkte bereithält, wurde in Schmiedelfeld die Zusammenarbeit mit einem denkmalerfahrenen Beleuchtungsfachmann gewählt. Für die Schlosskapelle wurden, auf den Raum und seine Ausstattung abgestimmt, Leuchten entworfen und gefertigt. Die Wandleuchten wurden im Bereich unterhalb der Fensterbrüstungen angebracht und beleuchten nunmehr bei Dunkelheit den Raum über die Flächen, die am Tage durch die Fenster erhellt sind. Auf den Emporen kamen stabartige Stehleuchten zum Einsatz.
