Staufener Schloßberg

Sicherung eines historischen Weinbergs

Erik Roth

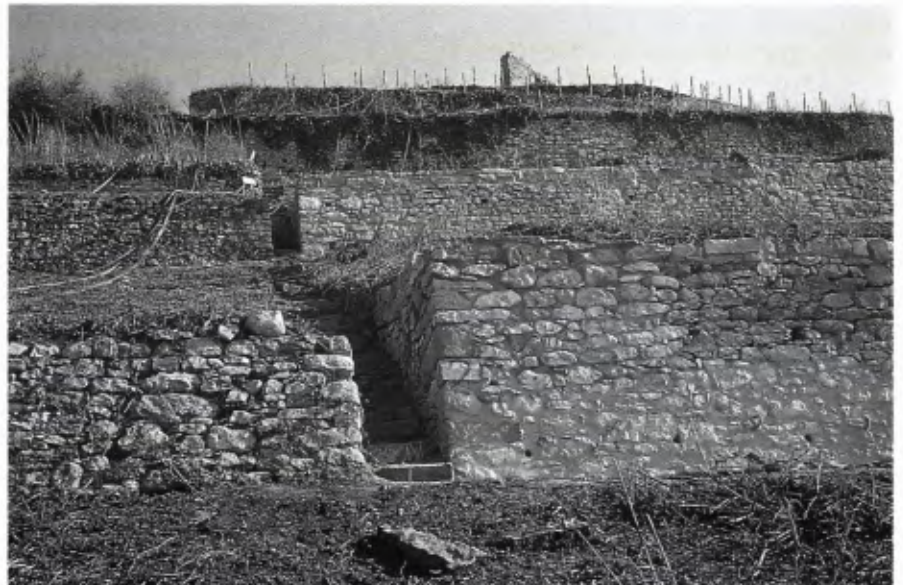
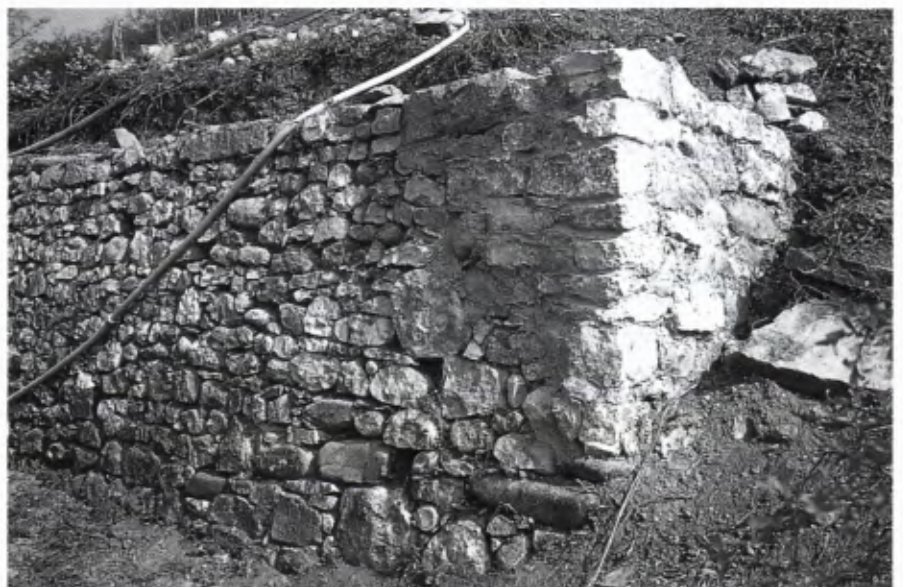
■ 5 u. 6 Soweit erforderlich, wurden der Mauerfuß bzw. die Mauerkrone neu vermörtelt. Nur wo es aus Gründen der Standsicherheit unabdingbar war, wurden auch Verfüguungen im Bereich der Wandflächen, vor allem an den Mauerecken, vorgenommen.

Wie schon erwähnt, wurden die Mauern ursprünglich als verputzte Bruchsteinmauern errichtet. Bei den meisten Mauerzügen waren die Fugen stark aufgewittert – für die Insekten und Reptilien ein willkommener Lebensraum. Was aber aus der Sicht des Naturschutzes von Vorteil ist, erweist sich als Nachteil für die Standsicherheit: Die Steine werden lose und die Mauern instabil. Hier mußte jeweils im Einzelfall abgewogen werden. Aus Gründen des Naturschutzes sollte auf keinen Fall mehr verputzt werden als unbedingt nötig. Dies entsprach auch dem Anliegen der Denkmalpflege, das überkommene Erscheinungsbild

der Anlage beizubehalten. Nur wo es aus Gründen der Standsicherheit unabdingbar war, wurden Vermörtelungen am Mauerfuß bzw. an der Mauerkrone oder auch Verfügen im Bereich der Wandflächen – vor allem an den Mauerecken – vorgesehen (Abb. 5 und 6).
