## Gerhard Fingerlin: Ausgrabungen im spätrömischen Kastell Breisach

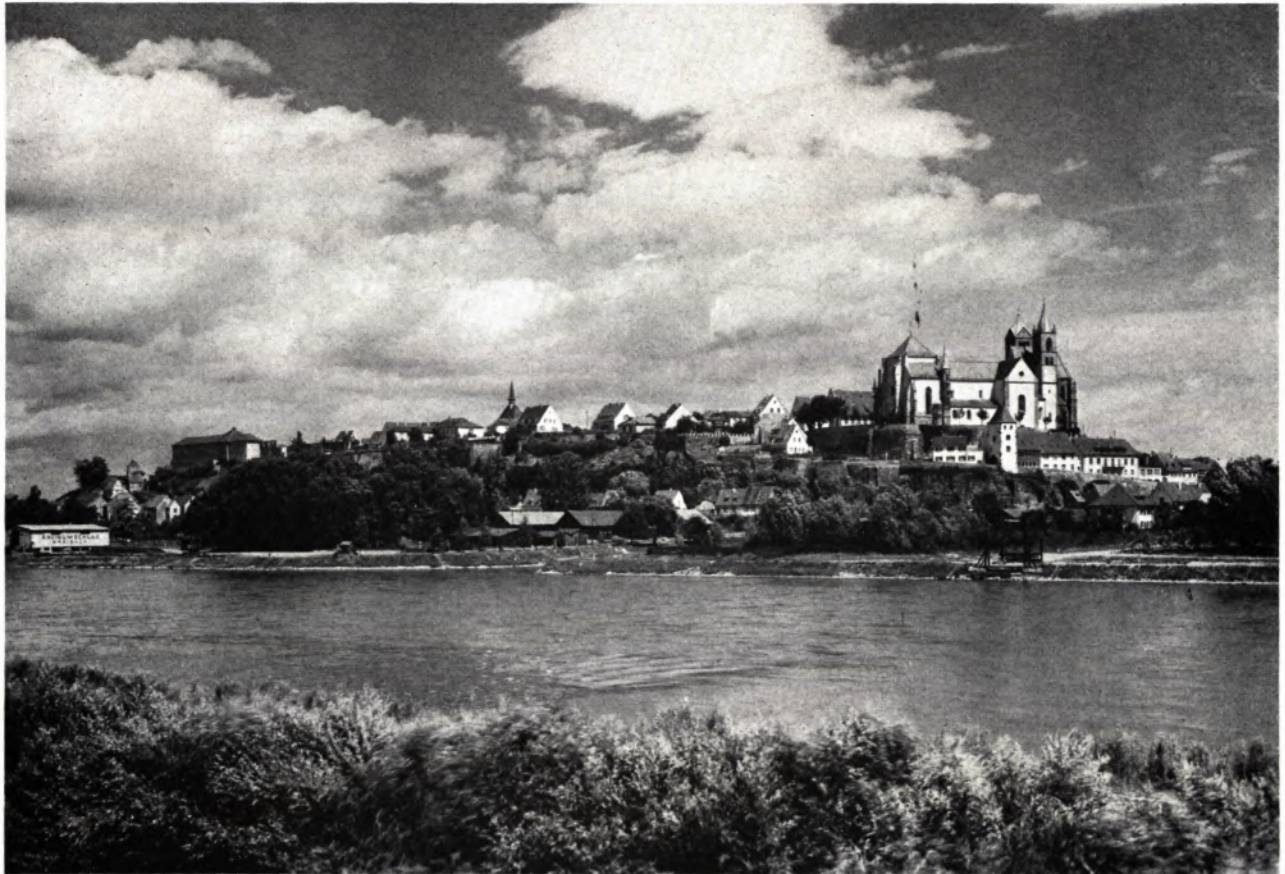
BREISACH VON SÜDWESTEN. Das über die Rheinauc aufragende und heute vom Münster beherrschte Plateau bot sich mit seinen nach drei Seiten steil abfallenden Hängen zur Placierung eines auf Verteidigung eingerichteten Kastells geradezu an (vgl. Abb. S. 8).
