# Auf den Spuren der ältesten Bauernhäuser im mittleren Oberschwaben

Das Gebäude Wilhelm-Schussen-Straße 46  
in Bad Schussenried

Stefan Uhl

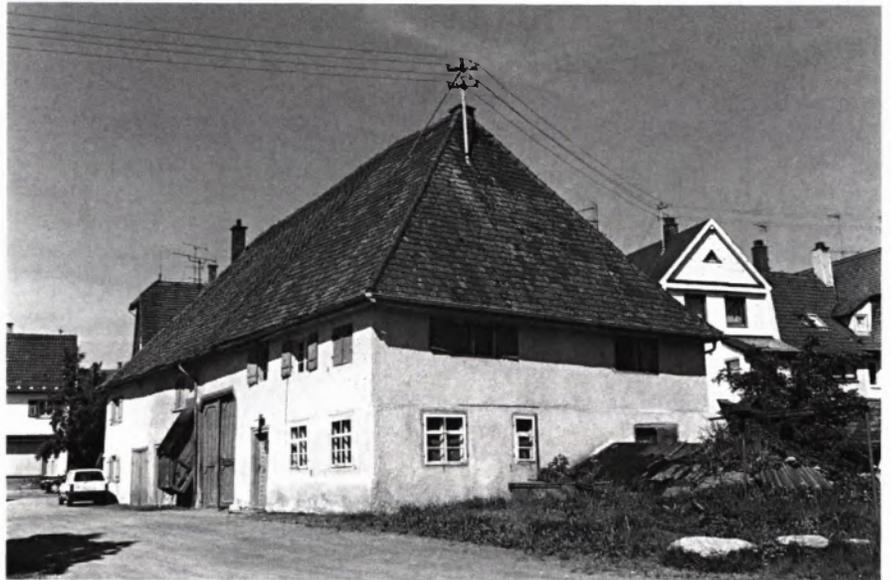
■ 1 Bad Schussenried, Wilhelm-Schussen-Straße 46, Gesamtansicht von Südosten.

Wilhelm-Schussen-Straße. Es handelt sich um ein zweigeschossiges Bauernhaus mit mäßig steil geneigtem Vollwalmdach über längsrechteckigem Grundriß, das mit der westlichen, rückwärtigen Schmalseite zur Straße hin orientiert ist. Der östlich gelegene Wohnteil zeigt eine große Stube, eine rückwärtige Kammer und einen daran anschließenden Treppenflur im Erdgeschoß sowie drei Kammern und einen Flur im Obergeschoß. Westlich schließt sich daran ein gleichzeitiger Ökonomiebereich mit Tenne, Stall und Schopf an, der ganz im Westen zur Straße hin durch einen späteren Wohnungsanbau des 19. Jahrhunderts abgegrenzt wird. Der an den Außenfronten weitgehend verputzte und teilweise massiv ersetzte Hausunterbau ließ zunächst kaum mehr größere Reste der einstigen Fachwerkkonstruktion vermuten, doch mochte man aufgrund der im Inneren freiliegenden atypischen Dachkonstruktion schon früh eine bauliche Sonderstellung des Hauses erwarten.

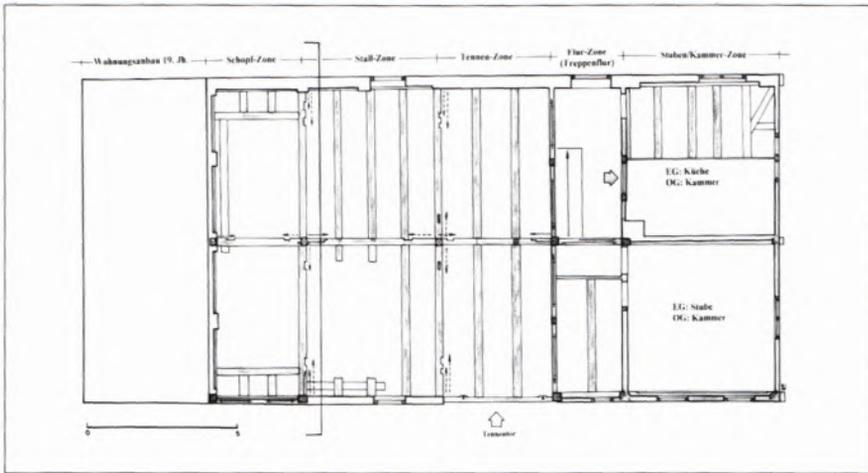
■ 2 Grundriß des Obergeschosses. Der Bestand des 16. Jahrhunderts ist grau dargestellt.

Der Unterbau des Gebäudes umschließt die Reste einer zweigeschossigen Fachwerkkonstruktion aus der Erbauungszeit des Gebäudes. Die ursprüngliche, vor allem im Obergeschoßbereich noch erhaltene Konstruktion ist in Nadelholz abgezimmert und besitzt zweigeschoßhohe Bundständer, die einen zweischiffigen, fünfzonigen Grundriß festlegen. Zwischen den Ständern auf halber Höhe eingezapfte Geschoßriegel tragen streckenweise ein Zwischendeckengebälk zur Untergliederung des Innenraumes. Die Aussteifung des Fachwerkgerüsts erfolgt in den Außenwänden sowie in den mit einer Wandbildung versehenen Abschnitten der Innenwände durch wandhohe Streben, im Wirtschaftsbereich in den wandlosen Bereichen dagegen überwiegend durch teilweise verdoppelte, flach geneigte Kopfbänder. Der Wandbildung dient – soweit erkennbar – eine einfache Verriegelung mit Backsteinausfachung.

Im Erdgeschoß haben sich in der Südostecke mit einer flach gespannten Bretter-Balken-Decke die Reste einer geräumigen Wohnstube erhalten. In der Nordostecke kann für den ursprünglichen Zustand eine Küche angenommen werden, während die westlich anschließende, deutlich schmalere Zone Flur und Treppenhaus aufnahm. Im Obergeschoß des Wohnteiles zeigen die Außen- und

Innenwände sowie die Trennwand zum Ökonomiebereich zumeist noch das bauzeitliche Fachwerk. An der östlichen Stirnseite des Gebäudes lagen hier im ursprünglichen Zustand zwei große Kammern, an die sich westlich wiederum ein schmaler Flurbereich anschloß. Kantenabfasungen an Rähmen und Unterzügen, sorgfältige Detailausbildung sowie beachtliche Raumabmessungen weisen auf den Wunsch nach einer aufwendigeren Gestaltung der ansonsten einfachen Baukonstruktion hin.

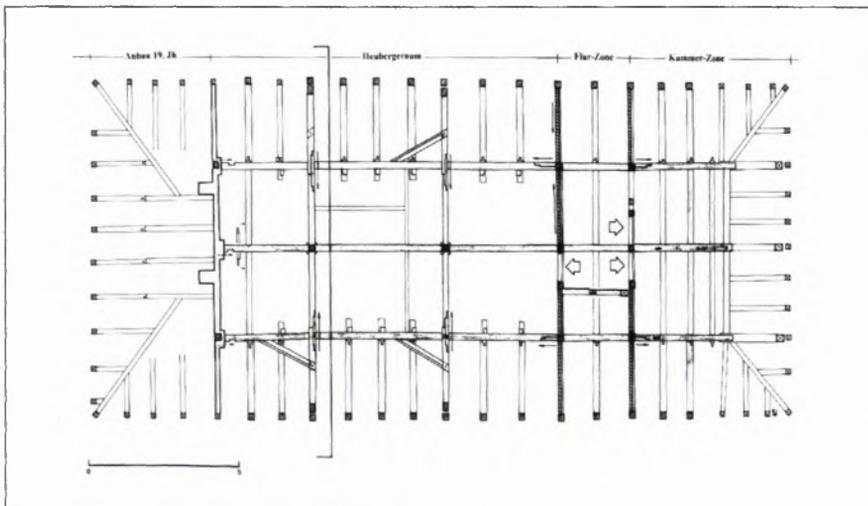
■ 3 Grundriß der Dachkonstruktion. Der Bestand des 16. Jahrhunderts ist grau dargestellt.

Über dem inzwischen stark fragmentierten Hausunterbau hat sich das Dachwerk der Entstehungszeit noch relativ vollständig erhalten. Es handelt sich um ein weitgehend verzapftes Sparrendach, das eine etwa mittige Kehlbalkenebene besitzt. Letztere wird von einem seitlichen, liegenden und einem mittigen, stehenden Stuhl unterstützt. Über dem Wohnteil an der Ostseite des Gebäudes ist ein Kammerbereich ausgebildet, der im ursprünglichen Zustand zwei ostwärts gelegene Kammern und einen westlich anschließenden, schmalen Flur zeigt. Der heutige Vollwalm an dieser Seite entstand der dendrochronologischen Datierung zufolge erst in ei-

Der Dachraum über dem Wirtschaftsteil umfaßt drei Zonen in konstruktiv gleichartiger Ausbildung. Der liegende Dachstuhl weist hier verblattete Stuhlbänder auf, der Windaussteifung dienen verblattete Windstreben unter der Sparrenebene. Interessanterweise ist das Kehlgebälk nur in den Binderachsen vollständig durchgeführt, in den dazwischenliegenden Bereichen wird es unmittelbar seitlich der Zwischenpfetten durch einen verblatteten Sparrenschuh abgefangen, so daß sich der Raum des ersten Dachgeschosses frei in jenen des zweiten Dachgeschosses hinein öffnet.

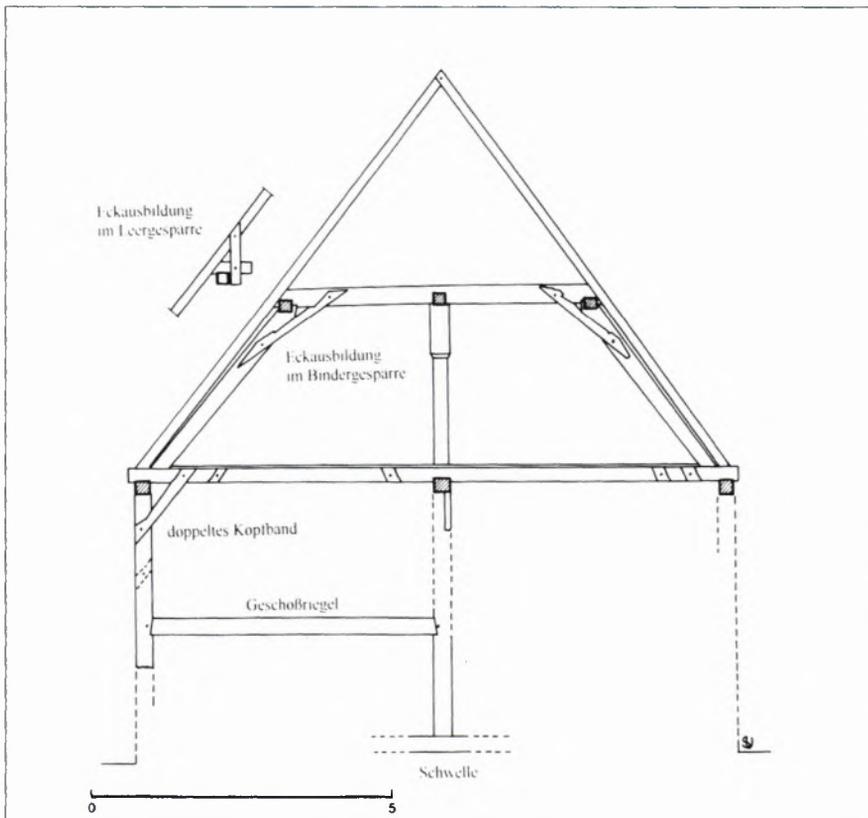
■ 4 Querschnitt durch den Tennenbereich (Systemdarstellung).

Im Wirtschaftsbereich des Gebäudes treffen wir auf eine an den Wohnteil anschließende, zweigeschoßhohe Tenne. In der westlich folgenden vierten und fünften Zone können Stall- und Schopfgefach angenommen werden, wobei in der fünften Zone das Dachgebälk in der bei Heulageräumen üblichen Weise durch Randwechsel gegen den Dachraum hin geöffnet ist.

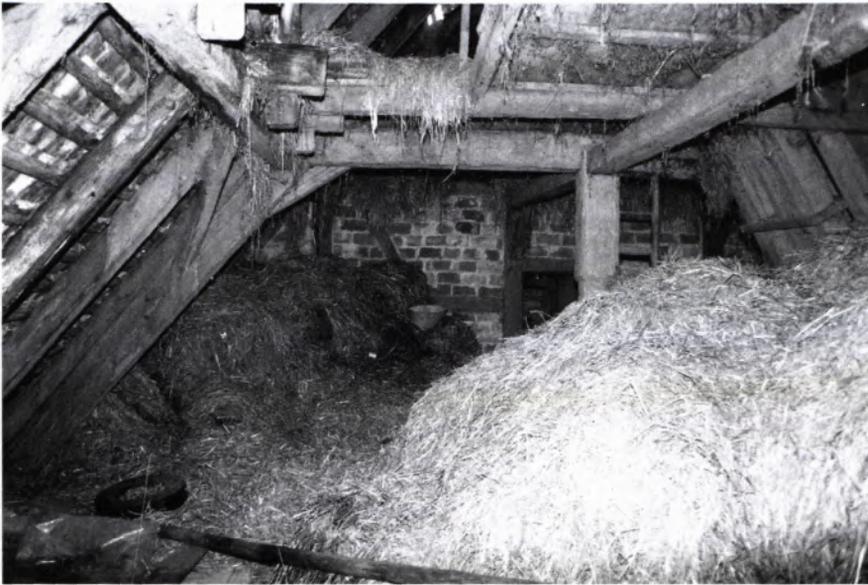
■ 5 Blick in den Dachraum mit dem Dachwerk der Zeit um 1570.

An der westlichen Schmalseite des Dachwerkes ist die ursprüngliche Giebelscheibe inzwischen abgegangen. Am letzten inneren Sparrenpaar des Originalbestands ist knapp unter dem Firstpunkt ein sogenannter Hahnenbalken angeblattet, der für den ursprünglichen Zustand einen einstigen Krüppelwalm belegt. Im 19. Jahrhundert wurde dann der ursprünglichen Giebelscheibe der straßenseitige zweite Wohnteil vorgelegt, so daß das Gebäude nun – da auch die östliche Giebelseite schon abgewalmt war – ein beidseitiges Vollwalmdach aufwies.

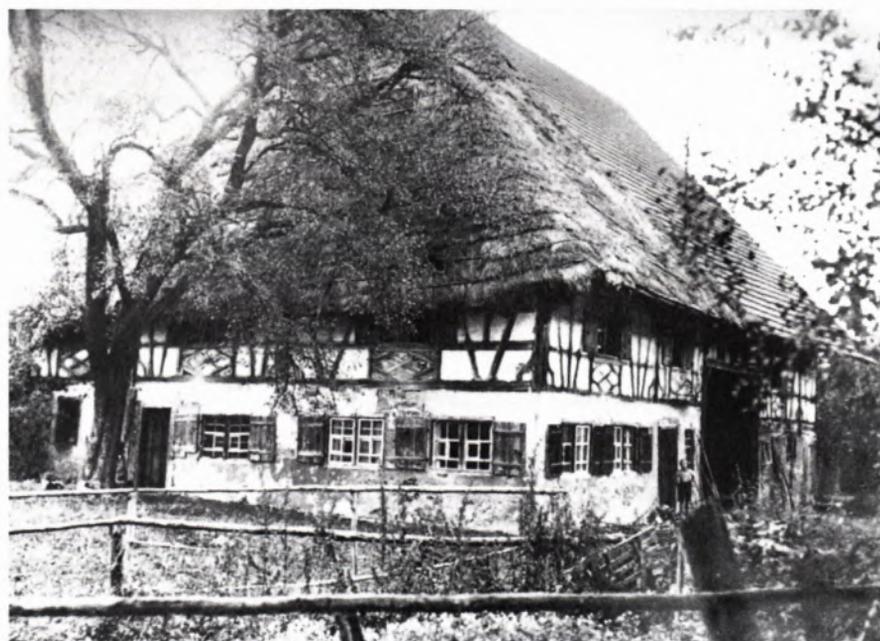
■ 6 Mittishaus (Kr. Biberach), Lindenstraße 3 (Zustand vor 1932). Beispiel eines teilweise veränderten „Altoberschwäbischen Bauernhauses“ aus dem Jahre 1761 mit breitgelagertem Unterbau und mächtigem, strohgedecktem Vollwalmdach.

Eine darüber hinausgehende Bedeutung erhält das Gebäude zum anderen durch seine Stellung zu den anderen bekannten Hausformen der Region. Zunächst drängt sich dabei aufgrund des regionalen Bezuges der Vergleich mit dem sogenannten „Altoberschwäbischen Bauernhaus“ auf, welches im Bestand ab der 2. Hälfte des 17. Jahrhunderts (ältestes Beispiel: Hueb in Zollenreute, Kr. Ravensburg, von 1633, heute im Kreisfreilichtmuseum Kürnbach) bis in die 2. Hälfte des 18. Jahrhunderts hinein nachweisbar ist. Dieser Bautyp, der vor allem durch Forschungen der 30er Jahre dieses Jahrhunderts eine eingehendere Bearbeitung und weitere Bekanntheit erfahren hat, umfaßt in der Regel größere Bauernhäuser, bei denen in der Form eines sogenannten Einhauses Wohn- und Ökonomiebereich unter einem Dach vereint sind. Die besonderen baulichen Charakteristika liegen in den Eigenschaften des häufig überaus mächtigen, geschoßübergreifenden Fachwerkgerüsts mit teilweisem Ständerbohlenbau, in der Ausbildung eines strohgedeckten Vollwalmdaches mit Scheren- oder Firstsäulendachstuhl, dem Verzicht auf eine geschlossene Rauchabführung durch den Dachraum sowie in der üblichen, aber variablen Grund-

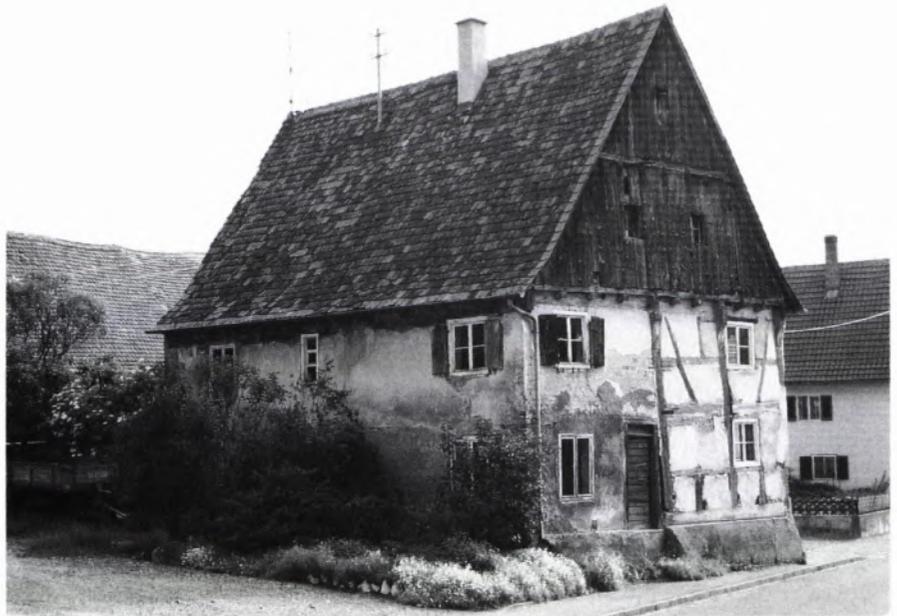
■ 7 Obersulmetingen (Kr. Biberach), ehemaliges Hirtenhaus. Beispiel für einen ländlichen Fachwerkbau des 16. Jahrhunderts (1565) im nördlichen Oberschwaben. Zweigeschossige, schlanke Fachwerkkonstruktion, Dach mit beidseitigen Steilgiebeln, im Hintergrund links das Dach der zugehörigen Scheune.
