Günter Eckstein: Photogrammetrische Bestandsaufnahme im Rahmen der Inventarisierung von Schwäbisch Gmünd

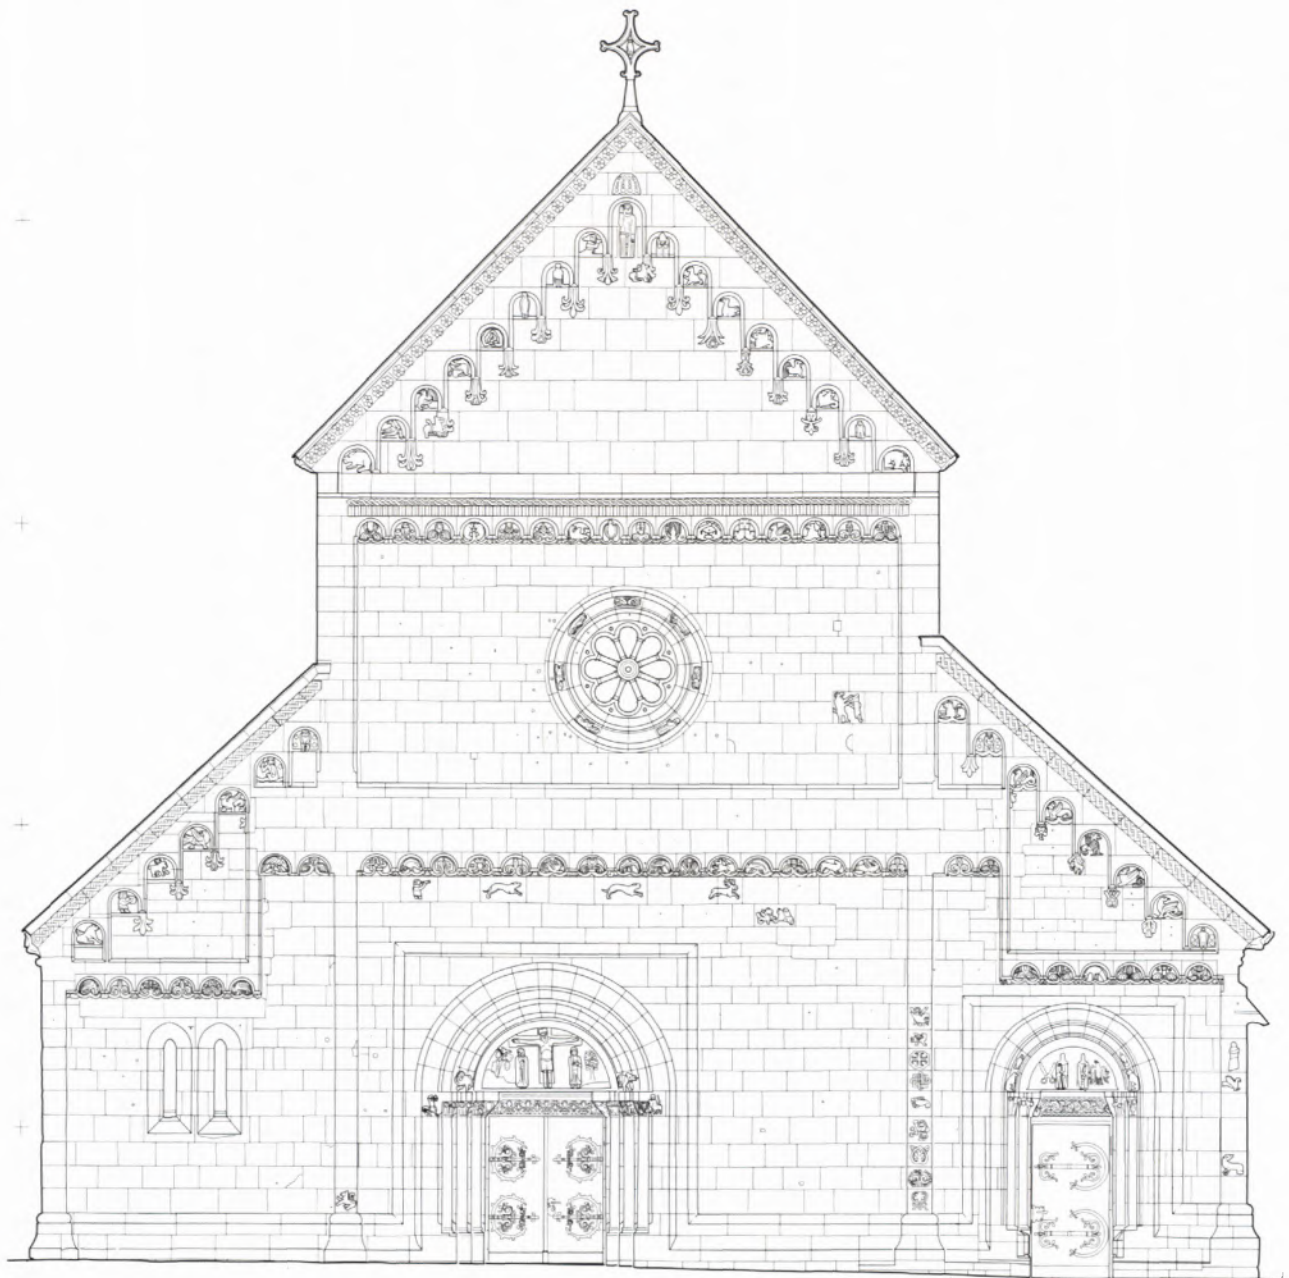
1 JOHANNISKIRCHE, Westfassade. Photogrammetrische Auswertung im Maßstab 1 : 50, verkleinert auf den Abbildungsmaßstab für den Inventarband 1 : 200. Die photogrammetrische Aufnahme wurde vom Landesdenkmalamt durchgeführt, die graphische Umsetzung erfolgte durch das Ingenieurbüro Fischer, Müllheim. Bei der Auswertung wurde besonderer Wert auf die Architekturgliederung und auf die Ornamente und figürliche Details gelegt. Bau- und Steinschäden wurden nur bei gravierenden Erscheinungen dargestellt. Die photogrammetrischen Aufnahmen erlauben jedoch, z. B. im Vorfeld von künftigen Instandsetzungsarbeiten, eine nachträgliche detaillierte Schadensinterpretation.

Abgeschlossen sind die Dokumentationsarbeiten zur Johanniskirche. Hier wurden neben den photogrammetrisch gezeichneten Ansichten auch ein Grundriß und Schnitte durch Handvermessung hergestellt. Die Verknüpfung der photogrammetrischen Auswertung und der Handvermessung, jeweils von Privatfirmen durchgeführt, erfolgte über geodätisch gemessene Paßpunkte. Dadurch wurden ein rationeller Arbeitsablauf und eine hohe Genauigkeit erreicht. Die Bauaufnahme der Franziskuskirche wird nach demselben Verfahren erfolgen.

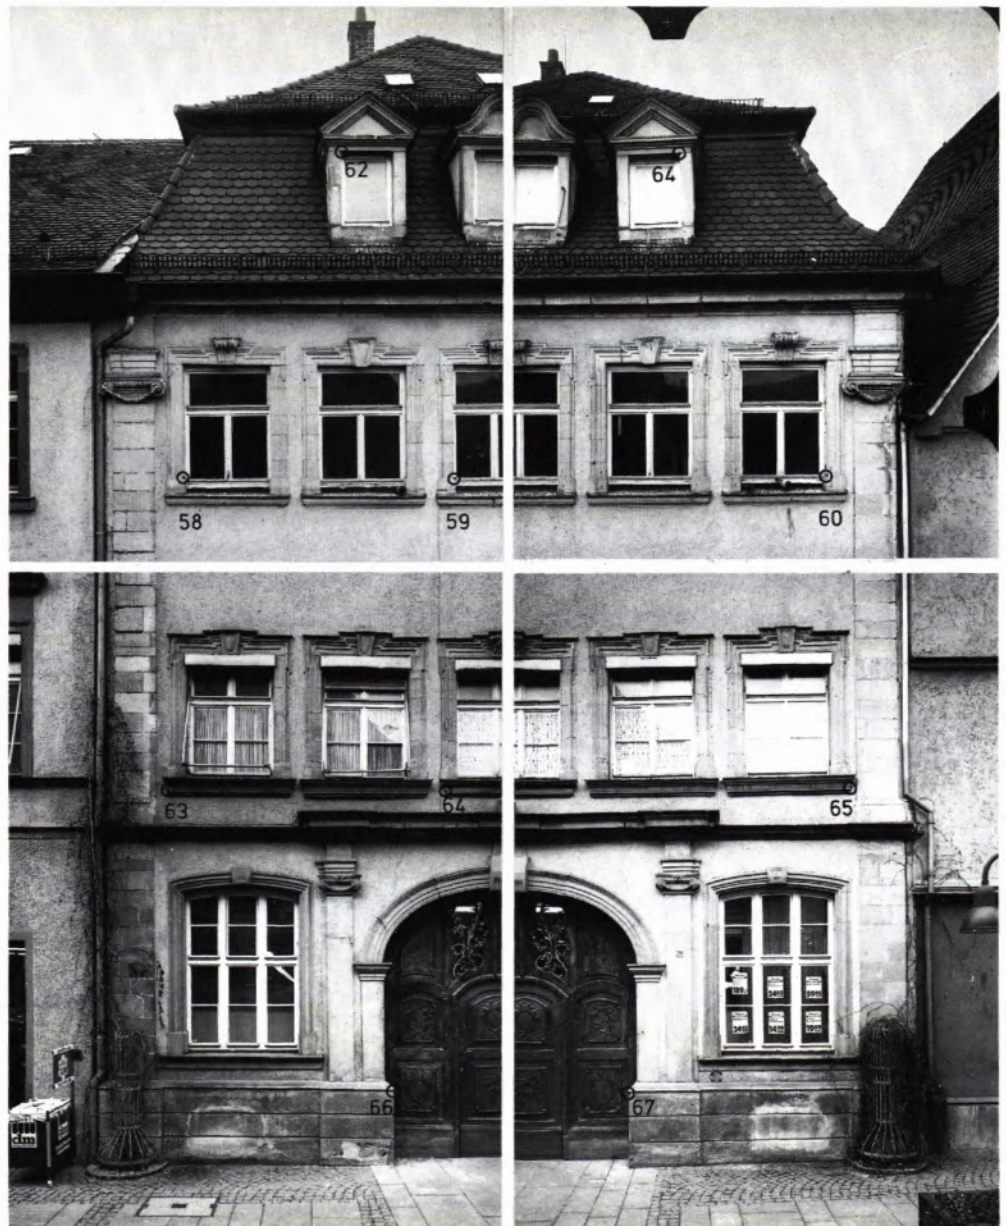
2 BOCKSGASSE 20, ►
ehemaliges Mutterhaus
der Barmherzigen
Schwestern, erbaut 1782
von Johann Michael Keller. Photogrammetrische
Erfassung mit 4 Stereo-
aufnahmen, das 2. Ober-
geschoß und der Dachbe-
reich von einem Hubstei-
ger aus. Die Unterteilung
der Aufnahmen war
nicht nur wegen fehlen-
der Aufnahmeabstände
erforderlich, sondern
auch um Details richtig
interpretieren und aus-
messen zu können (Ori-
ginalaufnahmen im For-
mat 9 × 12 cm, Bildmaß-
stab ca. 1 : 135). Die
maßstäbliche Einpas-
sung und die Verknüp-
fung der einzelnen Ste-
reoaufnahmen unterein-
ander erfolgte über geo-
dätisch bestimmte Paß-
punkte.

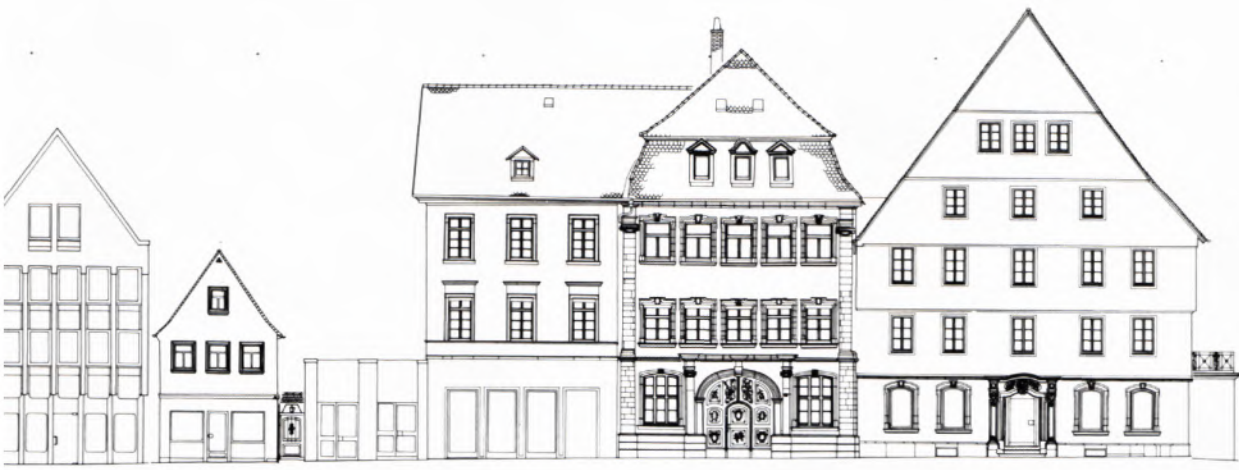
▲ 4 BOCKSGASSE, Fassadenabwicklung Nordseite, Haus-Nr. 18–38. Photogrammetrische Auswertung im Maßstab 1 : 50, verkleinert auf den Maßstab 1 : 333⅓. Die Fassadenabwicklung des Straßenzuges zeigt Zusammenhänge und Proportionen auf, und es wird deutlich, wo das ursprüngliche Erscheinungsbild bewahrt wurde und wo störende Eingriffe stattgefunden haben. Weitgehend unverändert sind die Gebäude 20, 32 und 34. Bei den Gebäuden 18 und 38 sind die ursprünglichen Türblätter nicht mehr vorhanden oder in Funktion, bei 22, 26 und 30 wurden die gesamten Erdgeschosßzonen umgebaut. Die beiden Gebäude 28 und 36 fallen als Neubauten von 1976 bzw. 1963 auf.

Derzeit werden einige der für die Altstadt von Schwäbisch Gmünd typischen Straßenzüge photogrammetrisch aufgenommen und als Fassadenabwicklung dargestellt. Dabei gilt es die Merkmale der einzelnen Baustile zeichnerisch auszuarbeiten und im Gesamtzusammenhang aufzuzeigen. Die Auswertung erfordert die ständige Abstimmung mit dem Inventarisator und wird deshalb beim Landesdenkmalamt durchgeführt. Der Zeichenmaßstab beträgt 1:50, im Inventarband werden die Pläne im Maßstab 1:200 abgebildet. Folgende Straßenzüge sind zunächst vorgesehen: Bocksgasse Südseite und Nordseite westliche Hälfte, Münstergasse Ostseite, Kornhausstraße Ostseite, Rinderbacher Gasse Südseite und die beiden Fassadenabwicklungen des Marktplatzes. Insgesamt handelt es sich um ca. 125 Gebäudefassaden, die dokumentiert und nach bauhistorischen Gesichtspunkten bearbeitet werden.

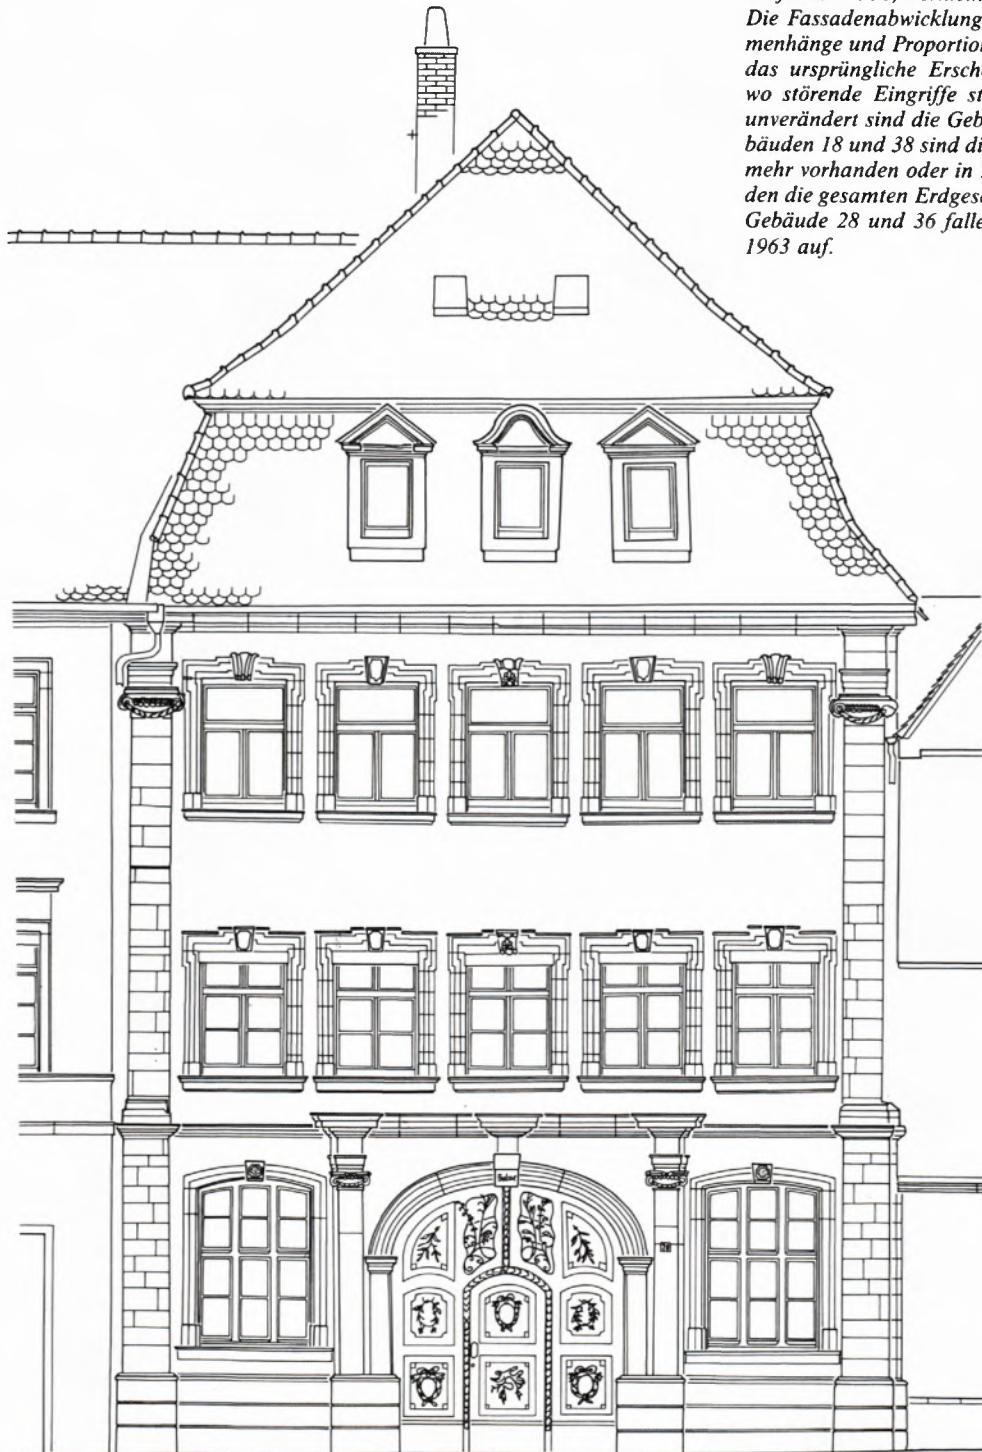
◀ 3 BOCKSGASSE 20. Photogrammetrische Auswertung im Maßstab 1 : 50, verkleinert auf den Maßstab 1 : 100. Bei der graphischen Auswertung wurden exakt maßstäblich die Fassadengliederung gezeichnet und die für den Baustil typischen Merkmale hervorgehoben. Wegen der vorgesehenen Verkleinerung auf den Maßstab 1 : 200 im Inventarband konnten nicht alle erforderlichen Linien dargestellt werden. Die photogrammetrischen Aufnahmen erlauben aber jederzeit weitere detailliertere Umzeichnungen, ggf. im größeren Maßstab. Bei der Auswertung der Stereoaufnahmen wird eine strenge Orthogonalprojektion erzeugt, eine Photographie ist dagegen eine Zentralprojektion, die zwar in der Fassadenebene in bestimmten Toleranzen maßstäblich vergrößert oder entzerrt werden kann, bei stärkeren Vor- oder Rücksprüngen aber perspektivische Verzerrungen aufweist. Sehr deutlich kommt dies im Dachbereich zum Ausdruck, wo die photogrammetrische Auswertung die wahre Höhe zeigt, die photographische Aufnahme aber stark verkürzt abbildet.
