Thomas Naumann, Hubert Vaculik und Peter Schubart: Der Hof Schüßler in Walldürn-Gottersdorf

Ein schlichtes Gottersdorfer Bauernhaus des 18./19. Jahrhunderts wurde in das Freilandmuseum einbezogen und konnte an Ort und Stelle erhalten werden. Die Geschichte des Hauses und überraschende Befunde im Inneren des Gebäudes sollen im folgenden Bericht vorgestellt werden.

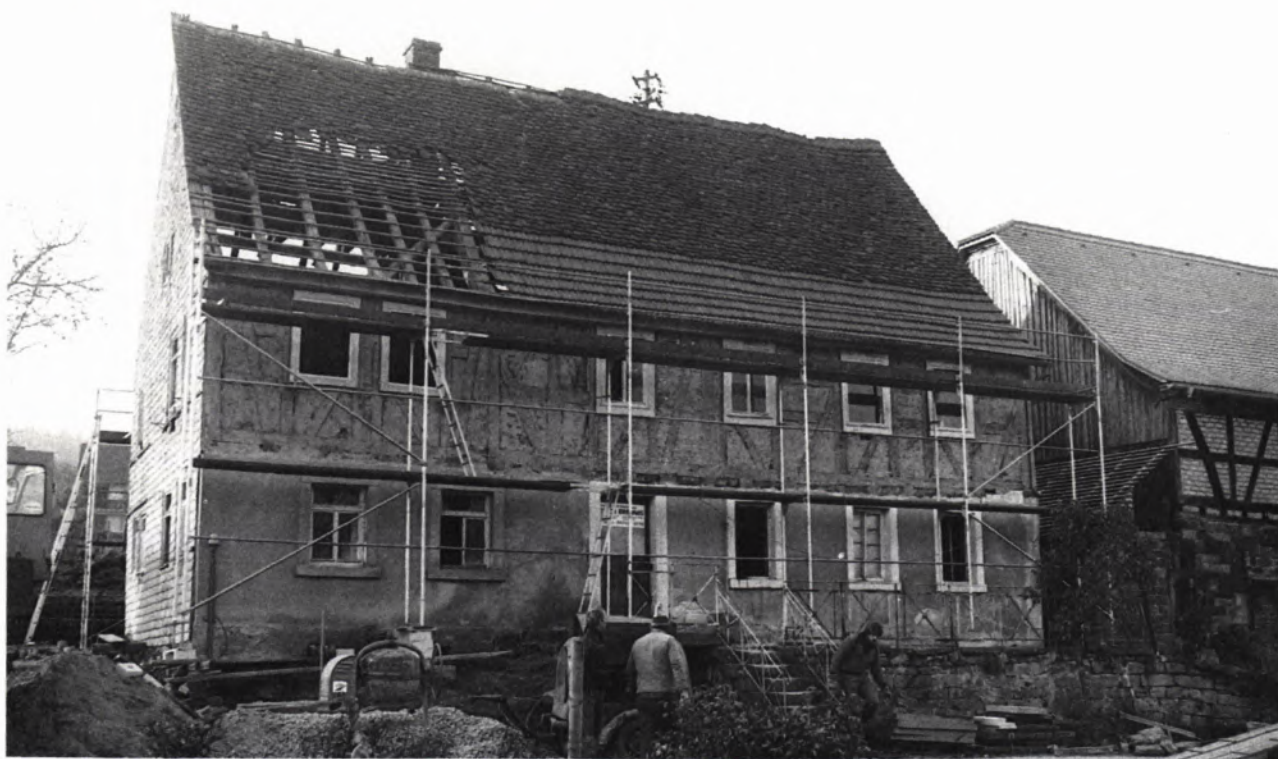
I DER HOF SCHÜSSLER WÄHREND DER INSTANDSETZUNG.

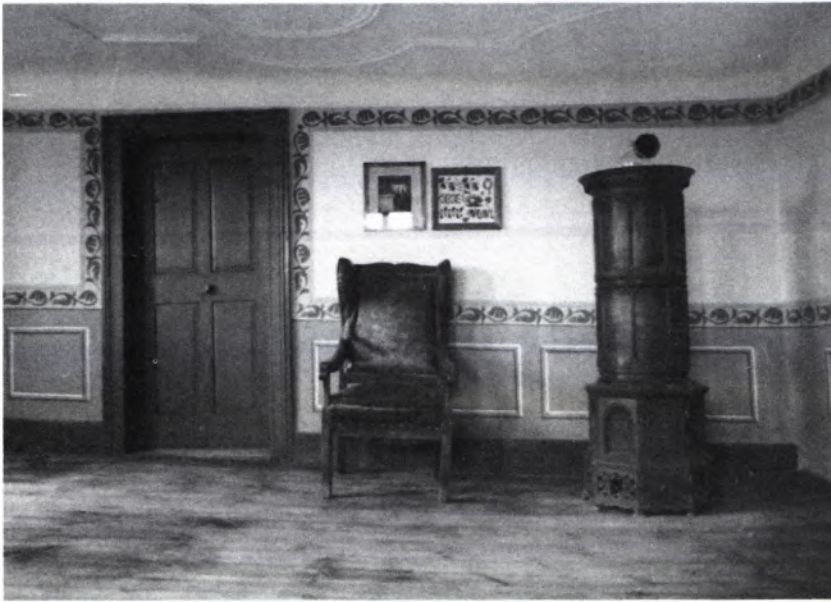
2 EIN WOHNRAUM im Obergeschoß nach der Instandsetzung.

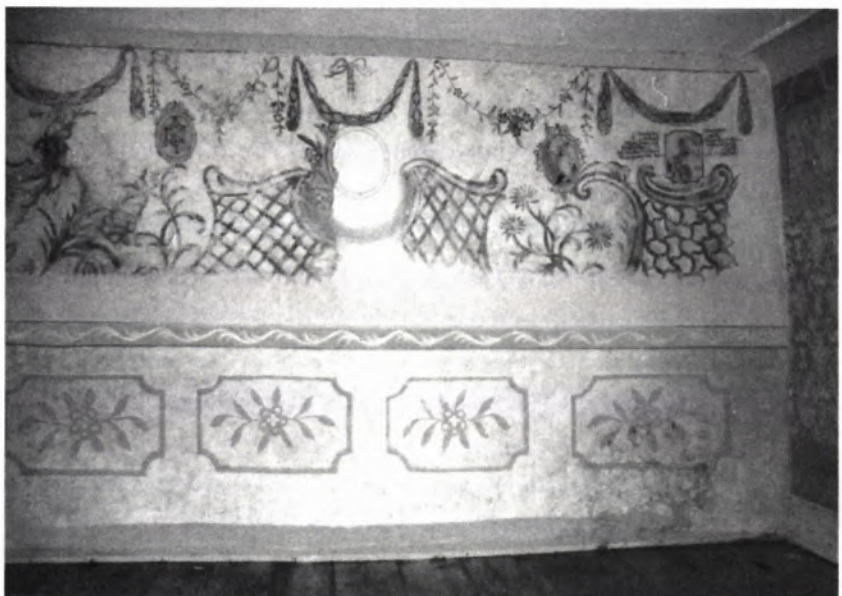
5 DEKORATIONSMALEREI in der „guten Stube“ nach der Restaurierung.

Es handelt sich hier wesentlich um freie Malerei mit religiösen Motiven, die in einen dekorativen Rahmen eingebunden sind. Dieser „dekorative Rahmen“ ist stilistisch in die Zeit um 1780 einzuordnen. Auf dem Sockel sind kassettenartige Paneele dargestellt, darüber befinden sich barocke Blumenkörbe, zur Decke hin schließen klassizistische Blumenranken (Girlanden) ab.

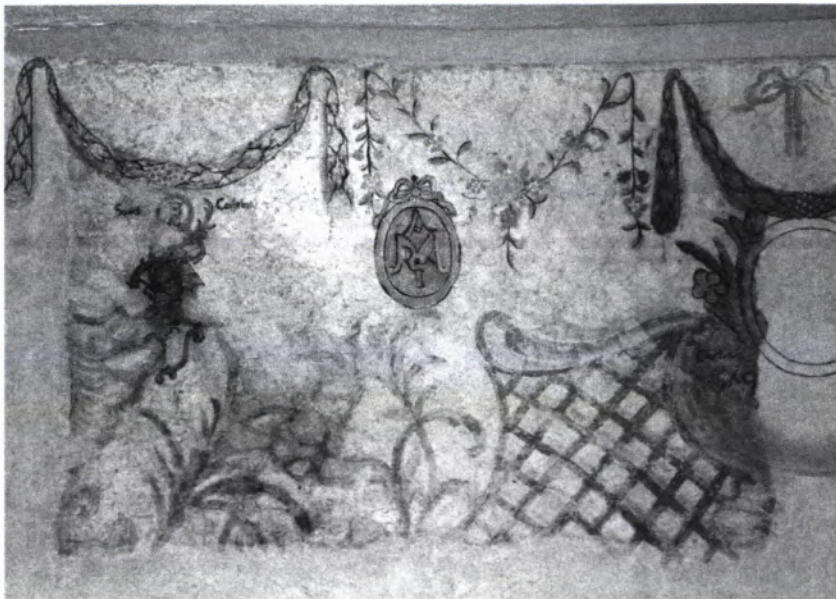
6 DAS MEDAILLON mit Marienmonogramm und die hl. Katharina sind Teil der religiösen Darstellungen in der „guten Stube“.

In diesem Rahmen eingebettet liegen frei oder in Medaillons Malereien mit religiöser Thematik volkstümlicher Ausprägung. Zu sehen sind die heilige Katharina mit dem Rad, ein Marienmonogramm, der heilige Valentin, eine Pietà mit Gebetsspruch und auf der gegenüberliegenden Wand die heilige Margarete, die den Teufel in Ketten legt. Vermutlich war auch die heilige Barbara abgebildet. Leider sind die Hauptmotive, die

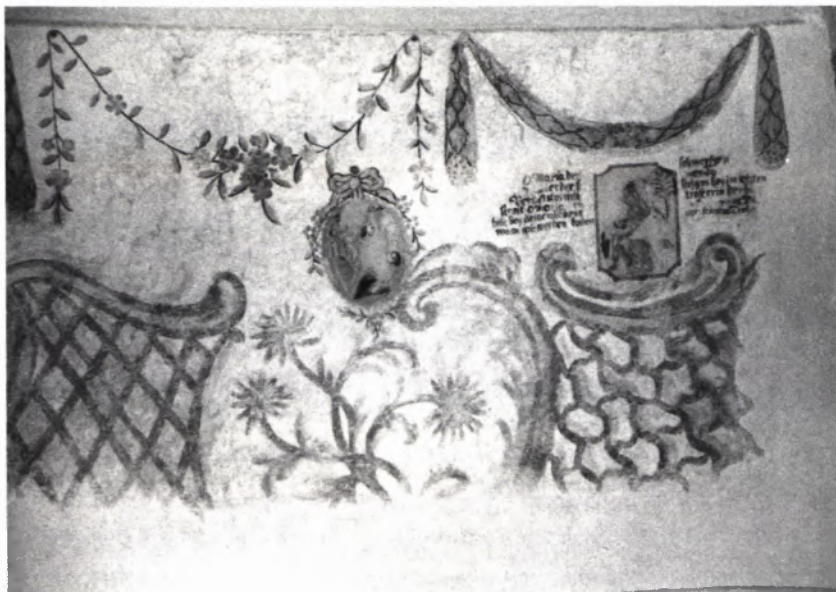
7 VOM „PROGRAMM“ der Malereiausstattung sind hier noch eine Pieta und der hl. Valentin zu sehen.
