Bodo Cichy: Die bauliche Sanierung des Blauen Turmes in Bad Wimpfen

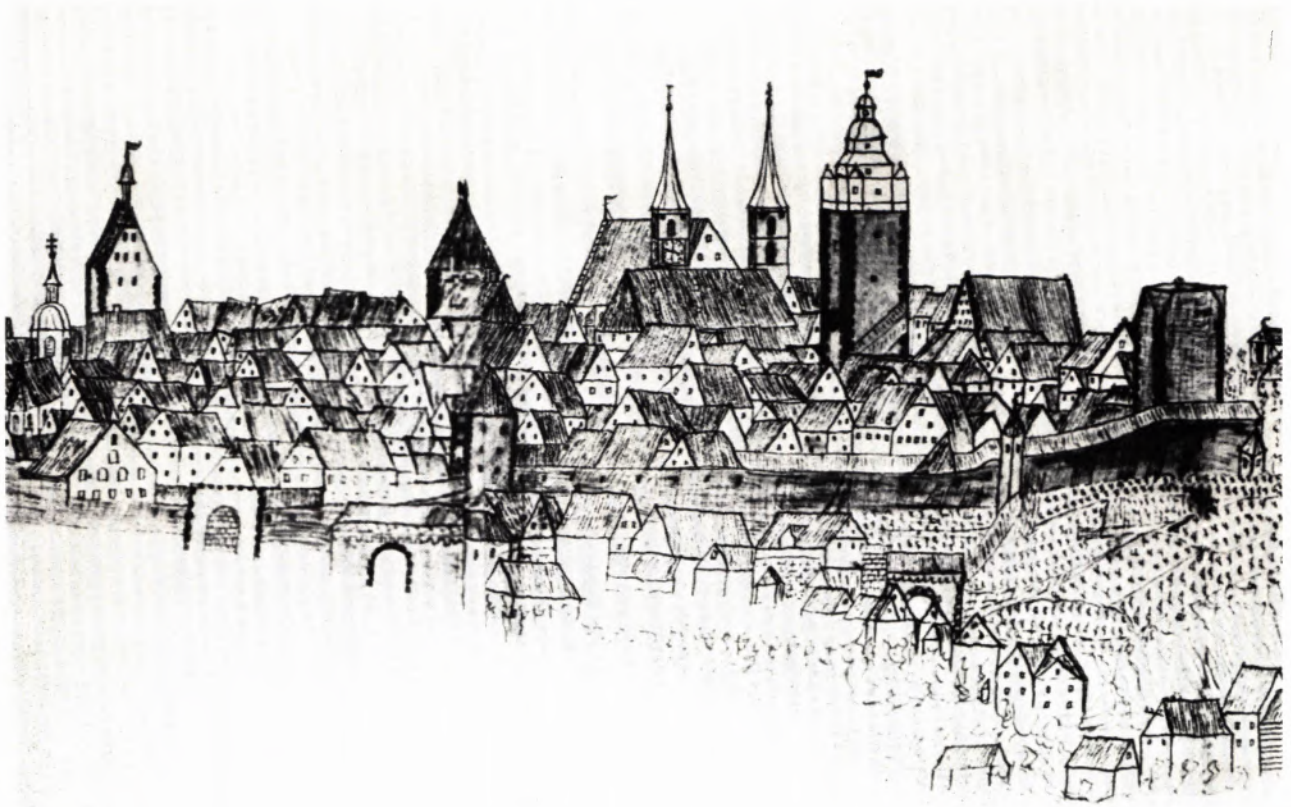
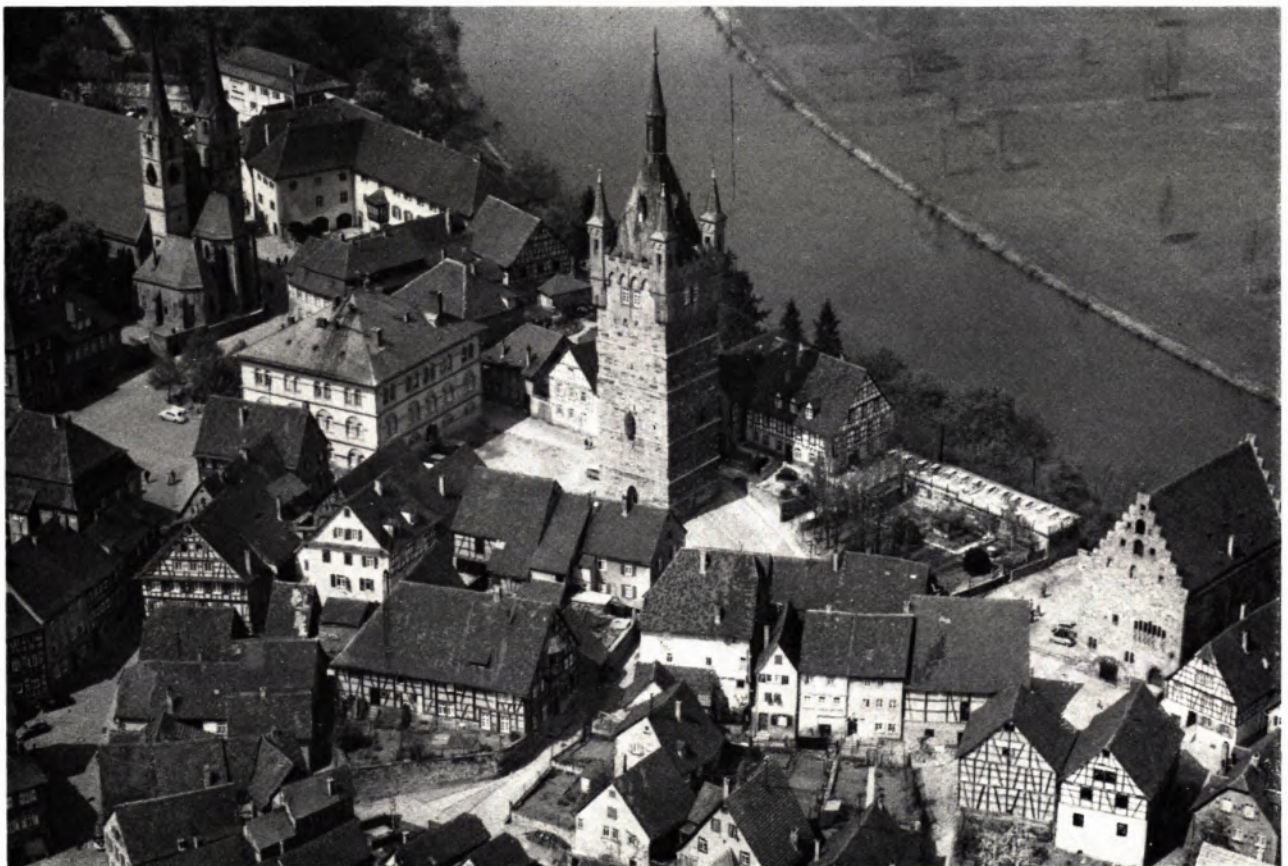
DER BLAUE TURM IM STADTBILD VON WIMPFEN. Schon der Autor der oben abgebildeten, Ende des 18. Jahrhunderts entstandenen Südansicht von Wimpfen hat die dominierende Rolle des Blauen Turmes im Bild der Stadt empfunden. Dessen wuchtige, hier noch mit dem 1848 abgebrannten leichten Fachwerkaufbau von 1674 gezeigte Gestalt läßt das schlanke Türmepaar der Stadtkirche, den heute verlorenen Stadttorturm zur Linken und selbst den massigen Klotz des Roten Turmes (rechts) bescheiden zurücktreten. Daß der Künstler nicht übertrieben hat, wird vom Foto (unten) beglaubigt.

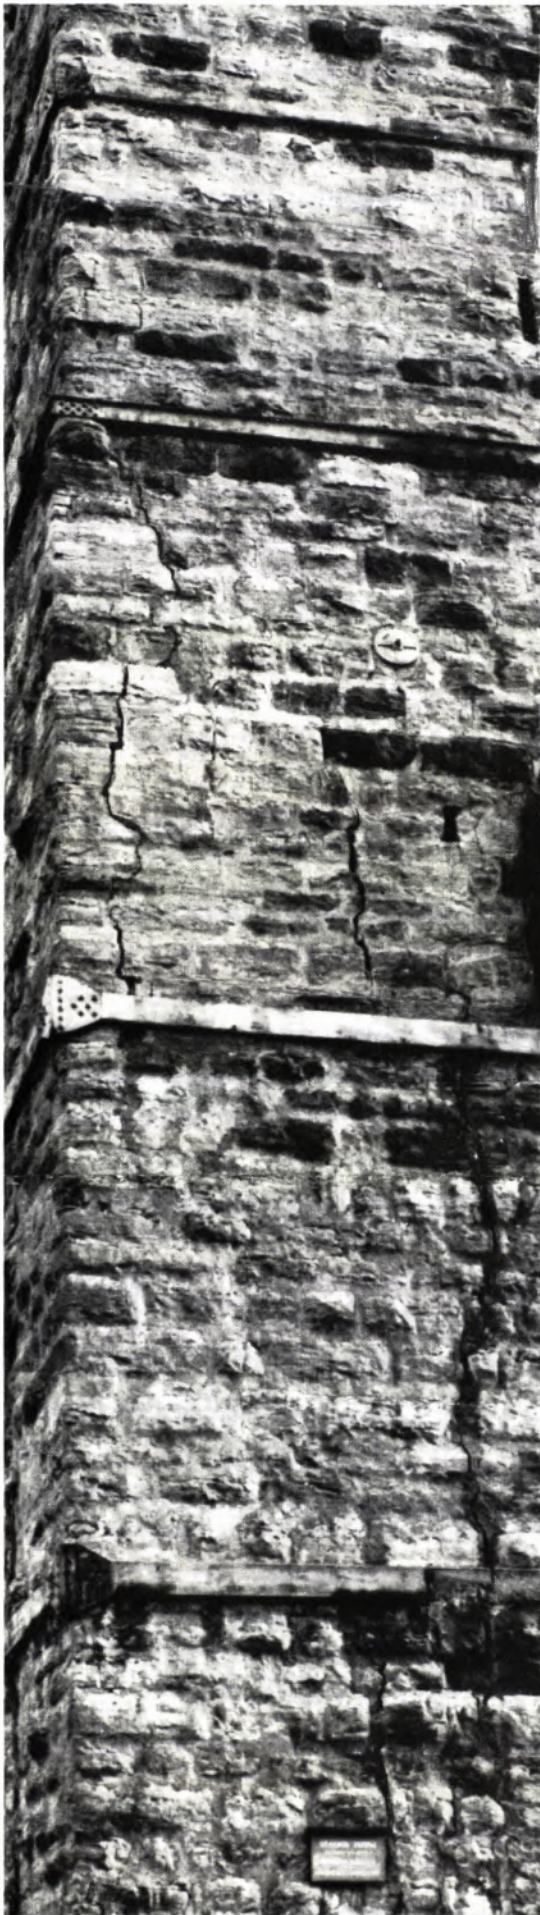
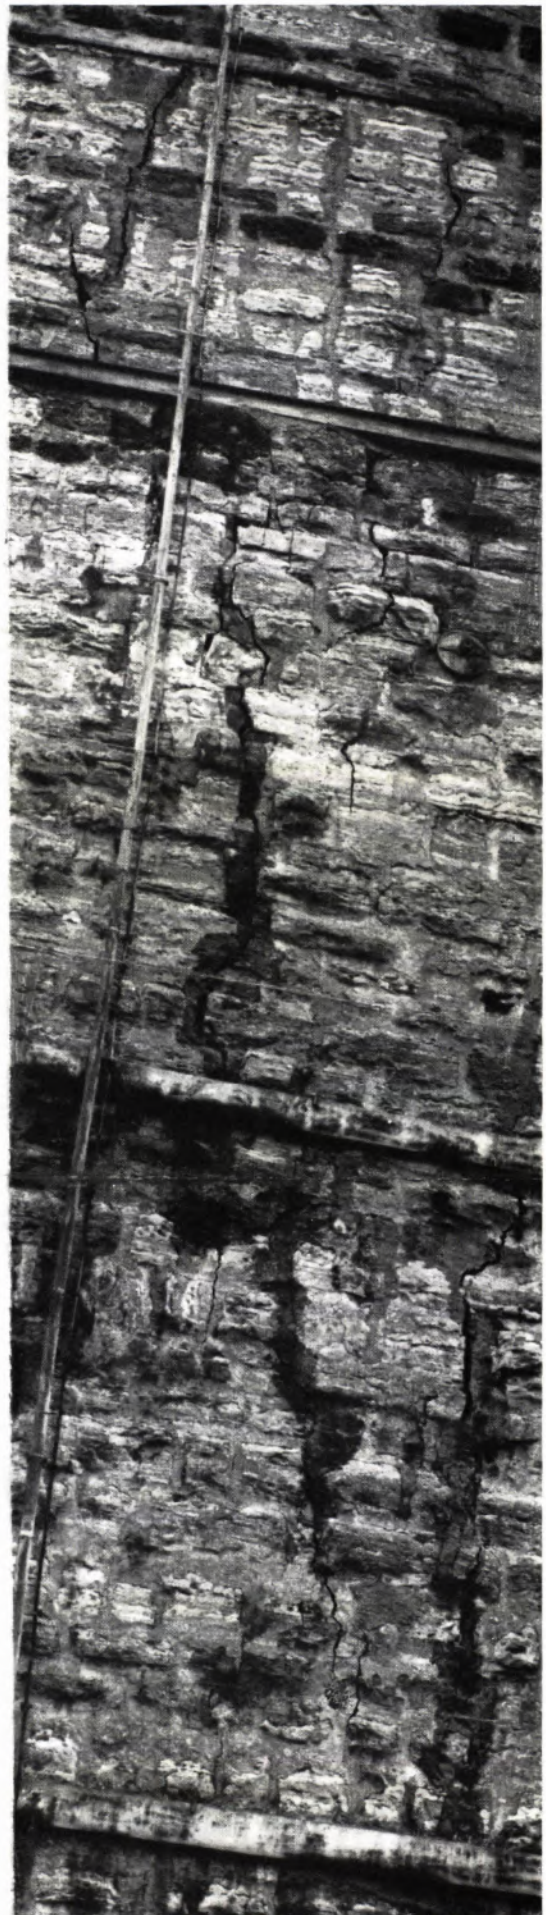
DAS ZERKLÜFTETE GEMÄUER DES BLAUEN TURMES. Diese Ausschnittfotos (links von der Südwand, rechts von der Westwand) lassen trotz ihrer Eindringlichkeit die wirkliche Gefährdung des Turmes nur erahnen. Die vielen hundert feinen Zerreißenungen nicht nur in den Mauerfugen, sondern auch in den oft meterlangen, grob bossierten Quaderblöcken bleiben verborgen. Viele Spalten wurden 1907 mit purem Zementmörtel ausgeschmiert, einem Material, das sich dem Stein wenig verband, bald sich lockerte und als Brücke für das ins Mauerwerk eindringende Regenwasser wirkte. Verstärkte Frostsprengung war die Folge. Deutlich auf dem Bild die Häßlichkeit der jetzt beseitigten eisernen Ringanker, die, um einen Anhalt für die Dimensionen des Turmbaues zu geben, in einem Abstand von fünf bis sechs Metern sich folgten.

und damit auch den Einflüssen der Witterung entzogene Verankerungen aus hochwertigem, 26 mm starkem Sigma-Stahl ersetzt werden. Die beiden Quaderschalen des Mauerwerks sollten durch eine vielfache Vernadelung aus Rundstahl untereinander verbunden und damit zugleich jener Art von „Silodruck“ entgegengewirkt werden, welchen die zwischen die Schalen ohne ausreichende Bindung locker eingebrachte und nach unten absitzende Bruchsteinfüllung ausübte. Zur Verfestigung dieses lockeren Füllmauerwerks sollte durch die Löcher der Stahlvernadelungen Zementmörtel verpreßt und so dem Gemäuer eine feste innere Bindung und über sie dem Bauwerk verlässliche Stabilität gegeben werden.

Wie empfohlen, so getan, wobei es allerdings nicht ohne eher betrübliche Überraschungen abging. Sie kamen nicht aus Fehlern des bauleitenden Statikers, nicht aus Mängeln bei der Arbeit der nur mit Lob zu bedenkenden Firma Wolfsholz, sondern aus der Unwägbarkeit des alten Mauergefüges. Nicht nur, daß bei manchem der nach vielen Dutzend zu zählenden Vernadelungslöcher die mühsam genug durch das drei Meter dicke Mauerwerk getriebene Bohröffnung durch innen nachsackendes Füllmauerwerk alsbald sich wieder verschloß und die Wiederholung der beschwerlichen Arbeit notwendig wurde. Der Turm erwies sich
