Norbert Bongartz: Weißes Sichtfachwerk, eine Sonderform des Fachwerkbaus in Südwestdeutschland

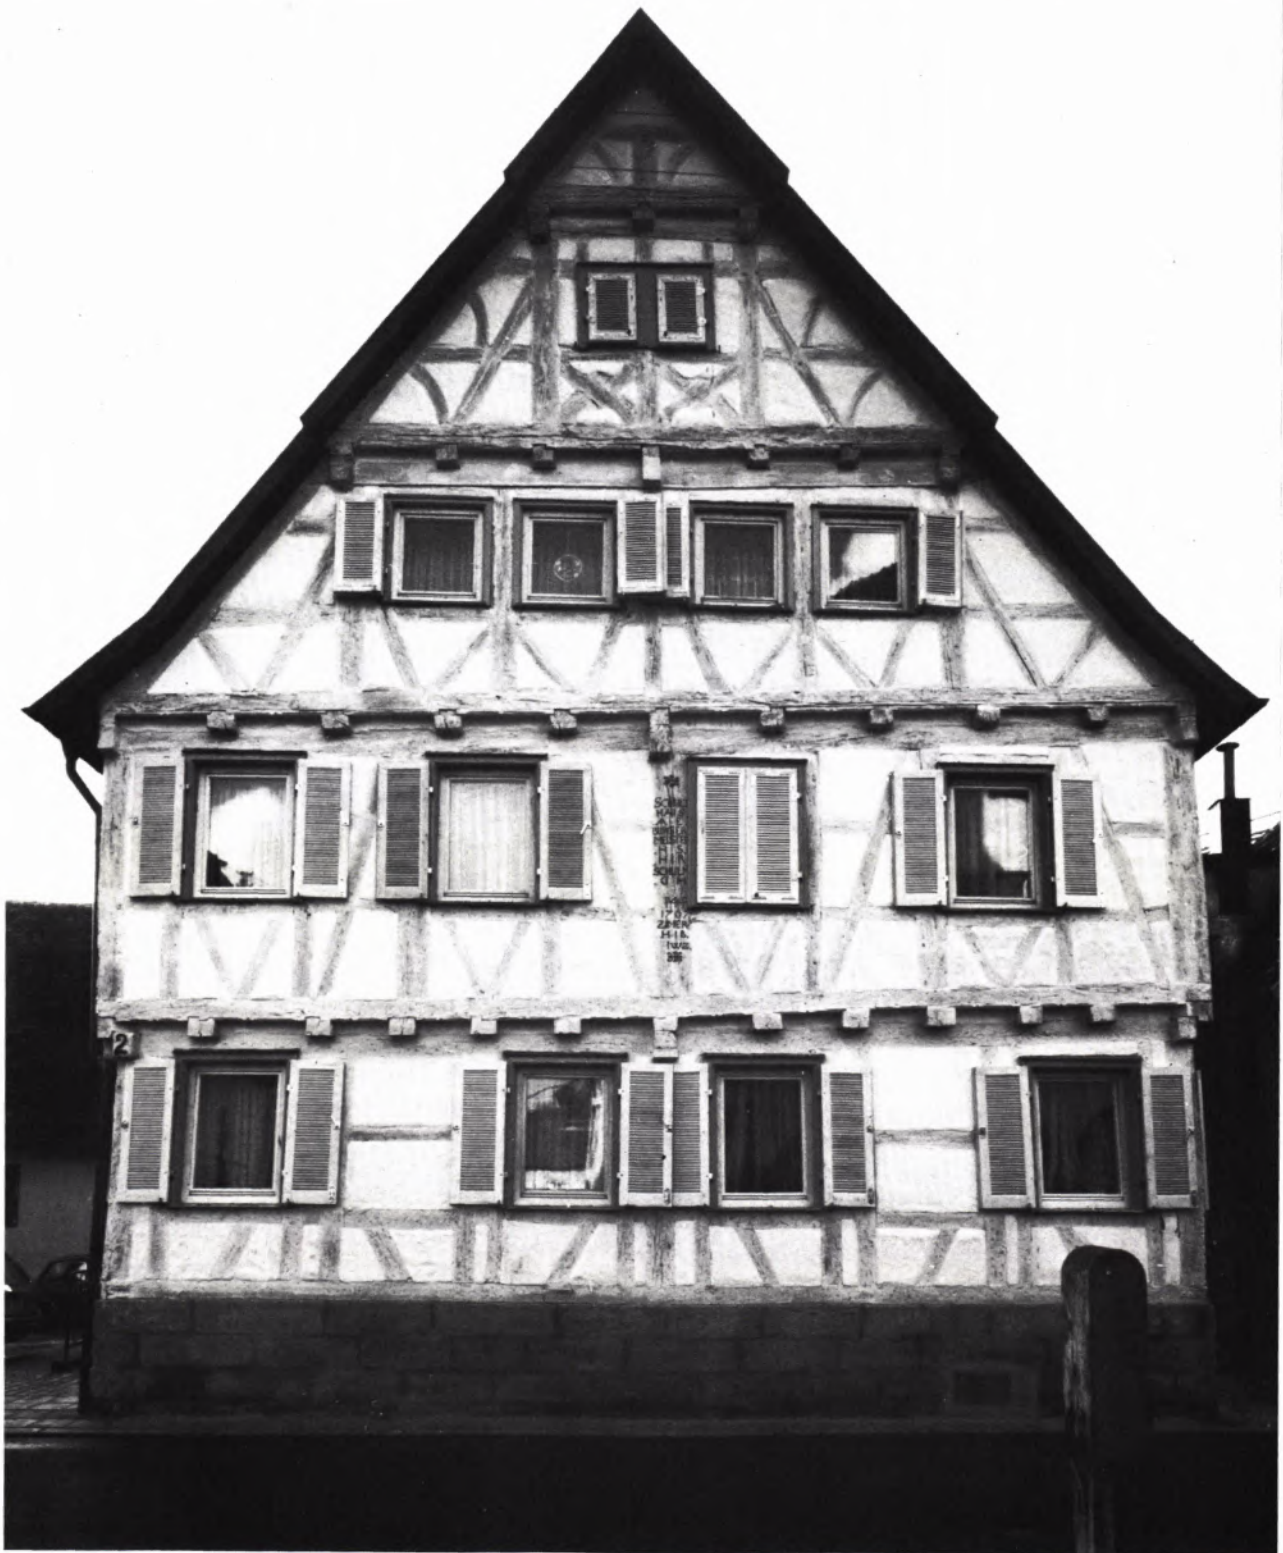
1 STUTTGART-VAIHINGEN. Nach der Restaurierung. Der Wiederanstrich des Holzes wird stärker deckend sein.

Erhebliche fachliche Auseinandersetzungen über die vermeintlich unsinnigen Forderungen seitens des Landesdenkmalamtes kostete der Fall eines stadteigenen Hauses in Stuttgart-Vaihingen. Nach intensiven Verhandlungen konnte das frühbarocke, um 1800 umgebaute Fachwerkhaus von 1707 im Erscheinungsbild seines Umbaus als weißes Sichtfachwerk restauriert werden, dies interessanterweise in unmittelbarer Nachbarschaft zu einem gegenüberliegenden Sichtfachwerkbau des späten 16. Jahrhunderts. Ihm läßt sich ein in seinem ursprünglichen Erscheinungs-

In der Stellungnahme des Landesdenkmalamtes zur Anstrichtechnik des Vaihinger Beispiels heißt es: „Die Riegelfelder werden mit einem feinsandigen Kalkmörtel verputzt – ideal wäre es, hier bereits Sumpfkalk zu verwenden. Der Sand sollte möglichst hell sein. Der noch frische Mörtel wird zweimal mit verdünntem Sumpfkalk überstrichen. Die Balken werden später mit Kalkmilch gestrichen. Dazu wird einen Tag vorher das Holzwerk mit der Wurzelbürste naß abgewaschen. Der Sumpfkalkanstrich ist wie folgt anzusetzen: 1 Kilogramm fettfreier Quark, 1 Liter Sumpfkalk und 1 Viertelliter Leinöl werden gut verrührt und mit streichfähig verdünntem Sumpfkalk auf 20 Liter gefüllt. Der Anstrich darf nur bei feuchtem Wetter durchgeführt werden.“

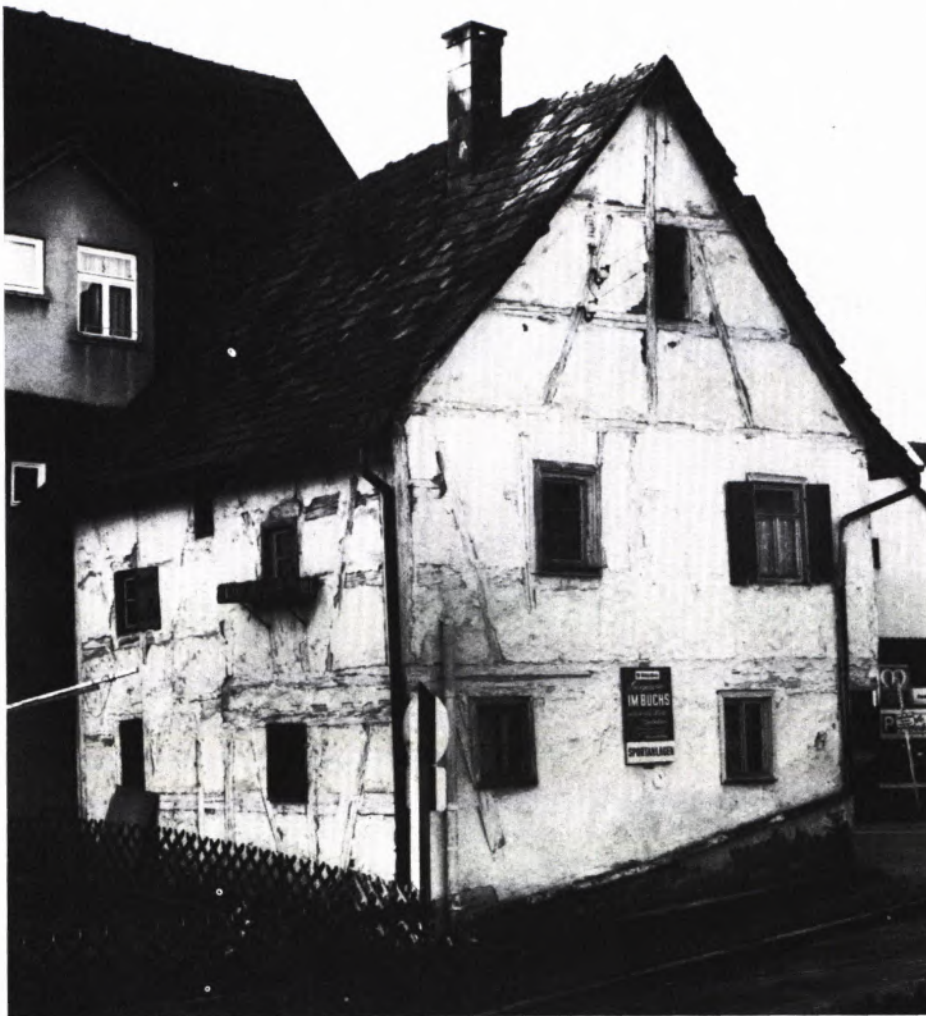
2 OTTENBACH, Kreis Göppingen. Leibgedinghaus, im heutigen Zustand. Es ist seit über 100 Jahren unverändert geblieben.

Farbigkeit erkennen. Was nach schludriger Bauausführung aussieht – die ausgefranzten Putzkanten auf den Fachwerkhölzern scheinen eine andere Erklärung auszuschließen – ist jedoch im Regelfall der Torso einer Fachwerktechnik um 1800, die weiter verbreitet war, als dies heute den Anschein hat. Diese Gebäude besaßen zwar ein sichtbares Fachwerk, doch war das Holz vom Putz kaum abgesetzt, vielmehr wurde vom Maurer beziehungsweise Gipser der Verputz am Rande der Erhaben, vor den Hölzern stehenden Riegelfelder mit der Kelle auf die Hölzer glatt ausgestrichen, so daß im Relief des Verputzes weiche Übergänge entstanden. Die Hölzer wurden dabei nicht völlig vom Verputz überdeckt, wengleich sie durch die Putzmilch verschmiert wurden (womit der Gipser, der ein übliches Sichtfachwerk neu verputzt, auch heute noch seine liebe Mühe hat). Anschließend wurde das Ganze mit einer einheitlichen Kalktünche überstrichen. Dieser Kalk mußte, wenn er unansehnlich geworden war, in regelmäßigen Abständen erneuert werden. Bei der Entfernung späterer flächiger Verputze findet er sich manchmal noch in zahlreichen Farbschichten auf Holz und Putz. In den meisten Fällen der offengebliebenen weißen Fachwerke scheint man das Nachstreichen um die Jahrhundertwende aufgegeben zu haben. Zunächst witterten die Fachwerkhölzer frei – ein Zustand, wie ihn die hier gezeigten Fotos aus der Zeit um 1910 zeigen – danach blätterte der Kalk auch von den Putzfeldern ab, so daß man heute die ehemaligen weißen Sichtfachwerke nur noch im torsohaften farblosen Zustand antrifft. Nur ganz selten findet man heute solche Gebäude noch in ihrem weißen Farbleid, wie zum Beispiel das Leibgedinghaus in Otten-

bach, Kreis Göppingen, bei dem sich die Struktur des Fachwerks nur als flache Gräben im Fassadenrelief abzeichnet. Das Erscheinungsbild dieser Häuser entspricht der älteren Tradition, Ställe oder Dachräume nicht zuletzt aus Holzschutzgründen zu kälken.

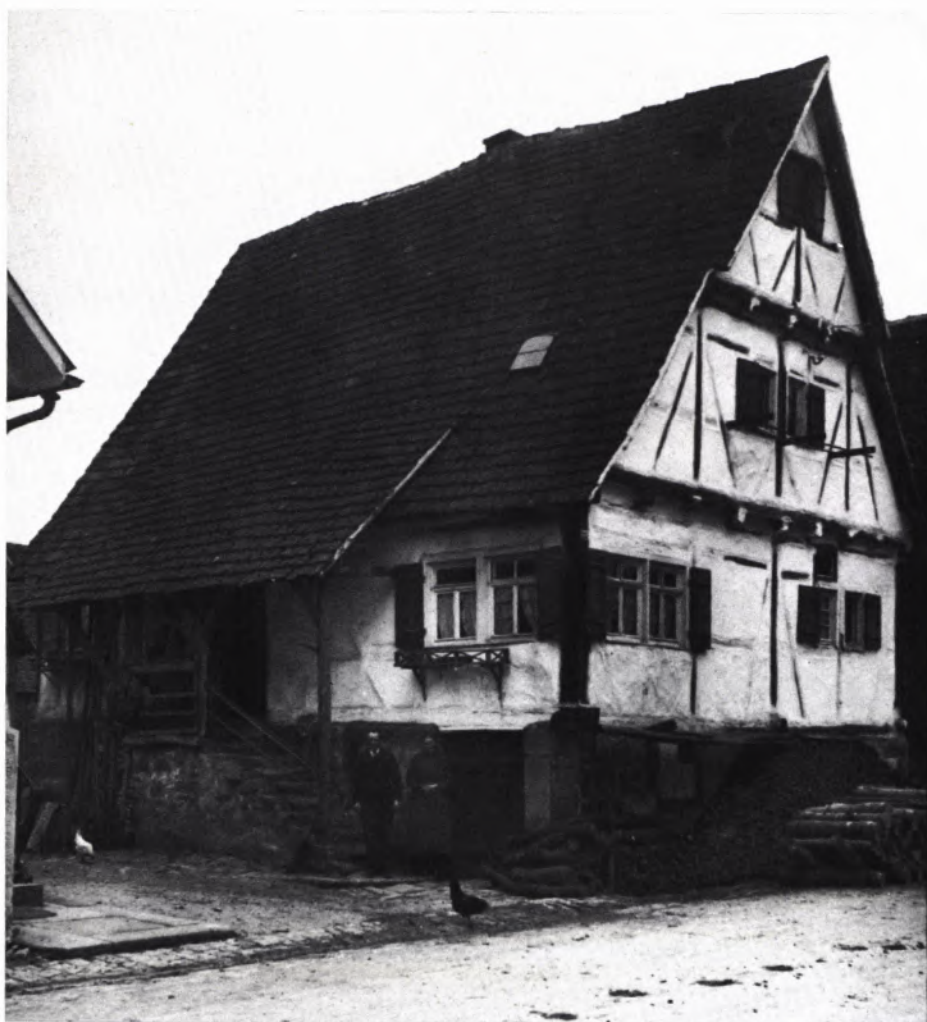
3 ECHTERDINGEN. Bauernhaus, Zustand um 1910. Das Sichtfachwerk ist unter der Kalktünche zum Teil wieder freigewittert.

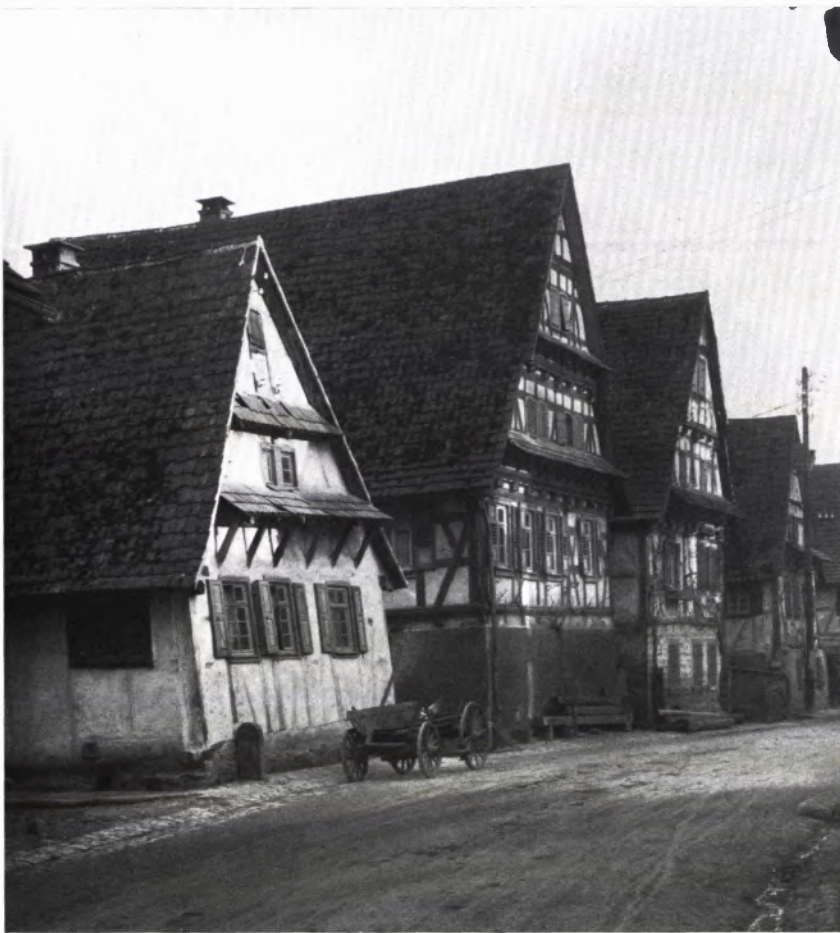
4 LIENZINGEN, Enzkreis. Straßenzug um 1910. Weißes und übliches Sichtfachwerk in nachbarschaftlichem Nebeneinander.

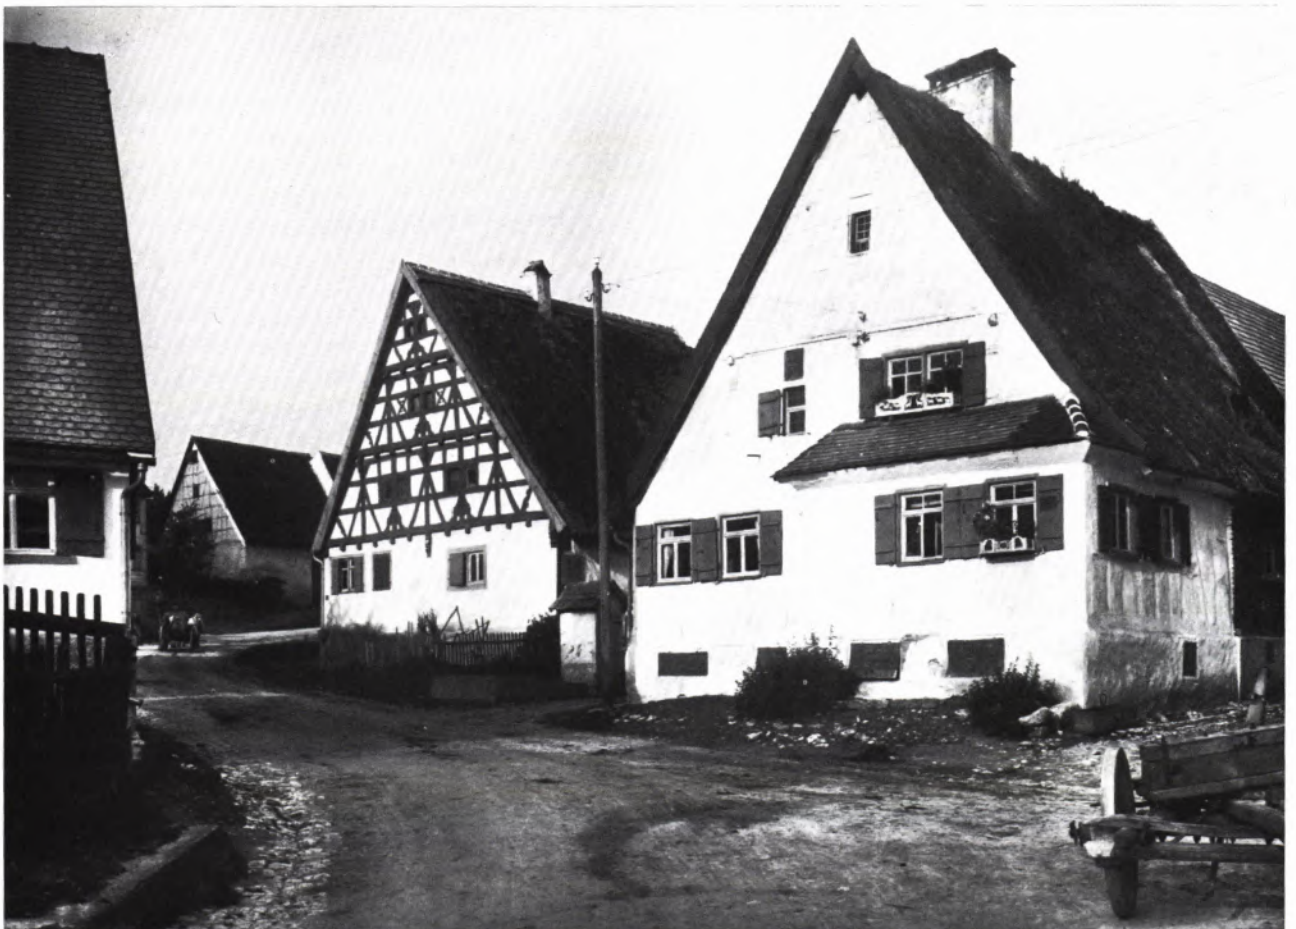
5 LAICHINGEN, Alb-Donau-Kreis, um 1910. Die beiden strohgedeckten Bauernhäuser wurden etwa zur gleichen Zeit (um 1600) errichtet. Das linke dürfte frisch als Sichtfachwerk wieder herausgeputzt worden sein, das rechte zeigt noch den Zustand um 1800.

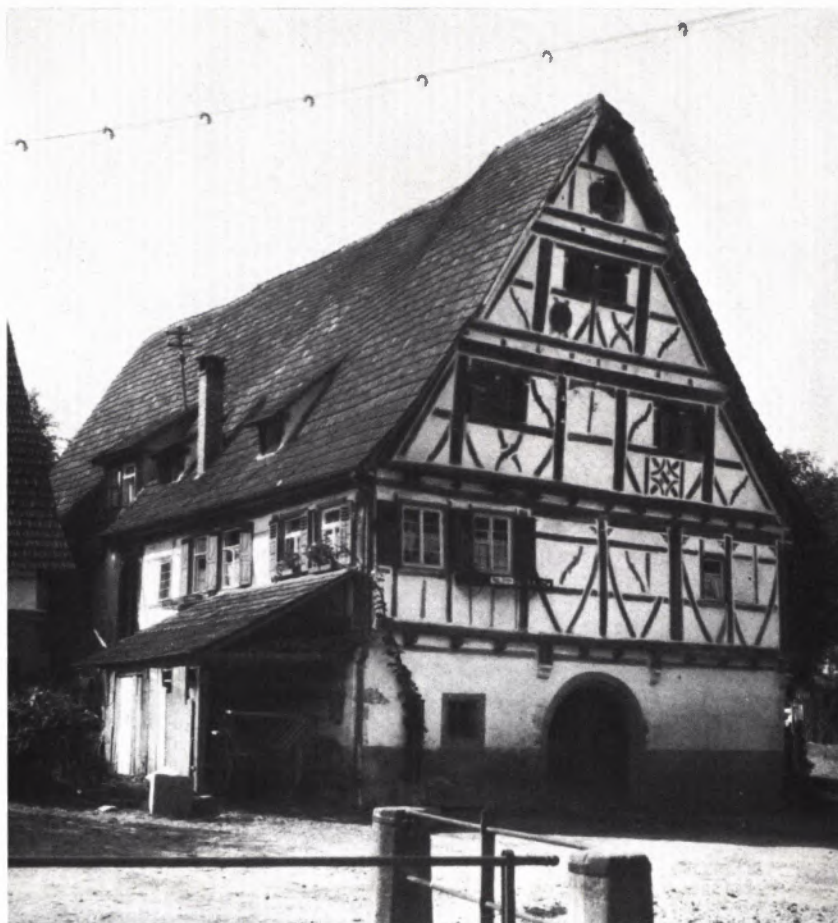
6 STRÜMPFELBACH. Weingärtnerhaus um 1580, im Zustand um 1910. Das weitgehend freigewitterte ursprüngliche Sichtfachwerk läßt an den weißen Stegen in den Fugen der Fachwerkhölzer die ehemalige Kalkung noch erkennen.
