Eckart Hannmann: Ein alltäglicher Fall

Aus der Praxis der Baudenkmalpflege

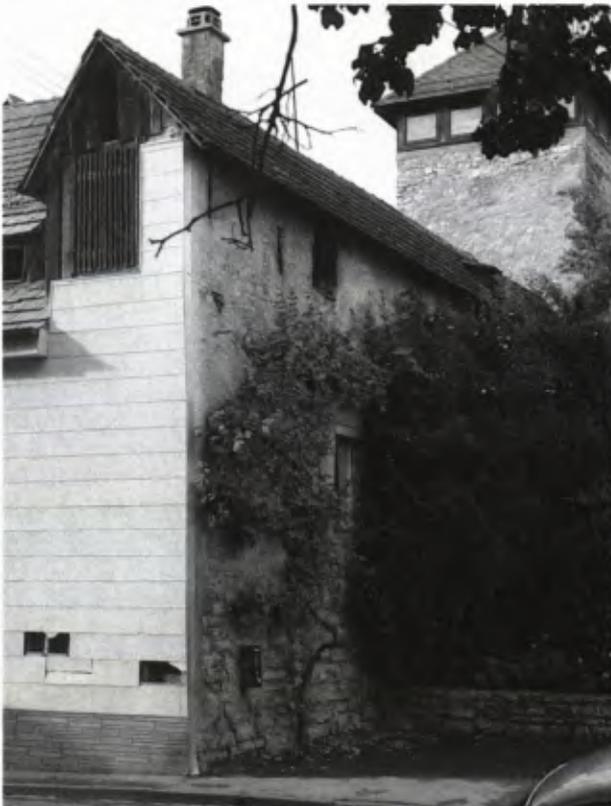
1 FASSADENVERKLEIDUNG eines an die Stadtmauer grenzenden Gebäudes. Gut zu erkennen sind noch der Wehrgang und ein Stadtmauerturm rechts.

Dafür kam jetzt ein anderes Thema zunehmend in das Blickfeld der Denkmalpflege: die Fassadenverkleidung mit Asbestzementplatten, Kunststoffpaneelen oder Aluminiumplatten (Abb. 1). Während sich die Baubehörden in der Regel scheuten, unter Bezugnahme auf den sogenannten Verunstaltungsparagraphen der Landesbauordnung derartiges zu verhindern, weil sie in der Vergangenheit in Verwaltungsgerichtsprozessen häufig unterlegen waren, machte die Denkmalpflege massiv von dem 1972 in Kraft getretenen Denkmalschutzgesetz Gebrauch. Nicht selten wurden im zufälligen Vorbeifahren derartige Baumaßnahmen eingestellt, oder bereits angebrachte Verkleidungen mußten nachträglich wieder abgenommen werden. Auch Verwaltungsgerichtsverfahren wurden jetzt mit Erfolg geführt. Allein gegen die große Zahl derartiger Verkleidungsaktionen kam die Denkmalpflege mit ihrem vergleichsweise geringen Personal nicht an. Immerhin sprach es sich allmählich herum, daß solche Fassadenverkleidungen unter Umständen den Bauherren teuer zu stehen kommen können. Hinzu kam sicherlich auch die im Gefolge des Europäischen Denkmalschutzjahres 1975 einsetzende verstärkte Öffentlichkeitsarbeit in den verschiedenen Medien und ein allmählich sich wandelndes allgemeines Umweltbewußtsein. Heute spielt die Fassadenverkleidung im denkmalpflegerischen Alltag nur mehr eine untergeordnete Rolle.

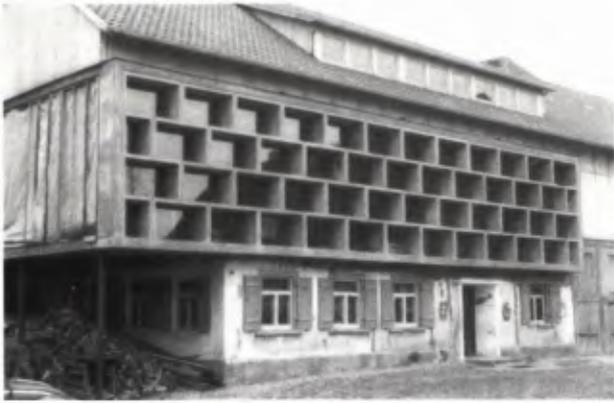
2 UMBAU eines älteren oberschwäbischen Bauernhauses unter Erhaltung des Erdgeschosses. Das wabenartige Obergeschoß spiegelt eine Architekturauffassung der Nachkriegszeit wider.

Viele Sanierungen, auch die, die unter Beachtung denkmalpflegerischer Gesichtspunkte durchgeführt werden, bedeuten in der Regel nicht nur eine partielle Zerstörung von Substanz, sondern vielfach auch eine Veränderung des Erscheinungsbildes. Diese Veränderungen brauchen natürlich nicht immer so weit zu gehen wie bei den beiden hier abgebildeten Beispielen, wo einmal das Erdgeschoß eines oberschwäbischen Bauernhauses (Abb. 2), im andern Fall das skelettierte Fachwerkobergeschoß auf relativ abenteuerliche Weise erhalten werden konnten (Abb. 3). Derartige Umbaumethoden, die auch unter der Bezeichnung „Schwäbischer Umbau“ bekannt sind, finden sich überall.

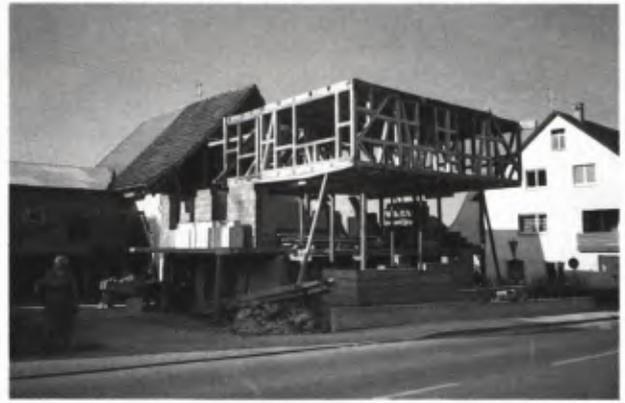
3 „SCHWÄBISCHER UMBAU“. Erhaltung des Fachwerkgerippes im Obergeschoß und Neubau von Erdgeschoß und Dach.

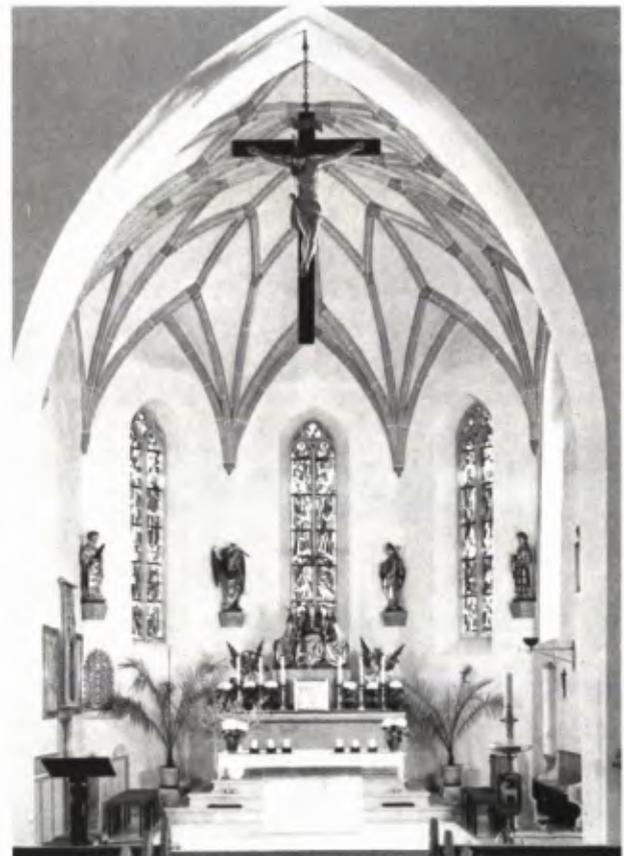
4 GOTISCHER CHOR einer mehrfach veränderten Dorfkirche. Zustand 1956–1982.

Vor kurzem wurde eine Pfarrkirche, die in der Spätgotik errichtet, 1822 und wiederum 1914 eine Vergrößerung erfahren hatte, im Inneren renoviert. Der polygonal gebrochene, von einem Netzgewölbe überdeckte gotische Chor hatte die verschiedenen Erweiterungsphasen baulich unverändert überstanden. Als der Denkmalpfleger das erste Mal in diese Kirche kam – selbstverständlich weitgehend unvorbereitet, weil Archivstudien kaum möglich sind –, fand er einen Chorraum vor, der ganz offensichtlich in den 50er Jahren unseres Jahrhunderts im Verständnis dieser Zeit renoviert worden war: Die Gewölbekappen und Wände schlicht weiß gestrichen, die Gewölberippen rötlich mit weißen Fugen (Abb. 4). Bis auf einige Figuren, die zum Teil auf Wandkonsolen standen, und eine in die Wand eingelassene gotische Sakramentsnische mit flankierender figürlicher Bemalung war an älterer Ausstattung nichts mehr vorhanden. Ein denkmalpflegerischer Routinefall also. *Erste Forderung* des Denkmalpflegers: Ein Restaurator soll Wände und Decke auf eventuelle Befunde hin untersuchen. *Zusatzfrage*: Wo ist die frühere Ausstattung hingekommen? Die Antwort lautete nicht wie meistens in solchen Fällen: „Wir wissen es nicht“ oder: „Wir haben sie verheizt“, sondern: Teile der Ausstattung liegen auf der Bühne der Pfarrscheune. Man kletterte folglich in den Dachraum der Scheune, und was

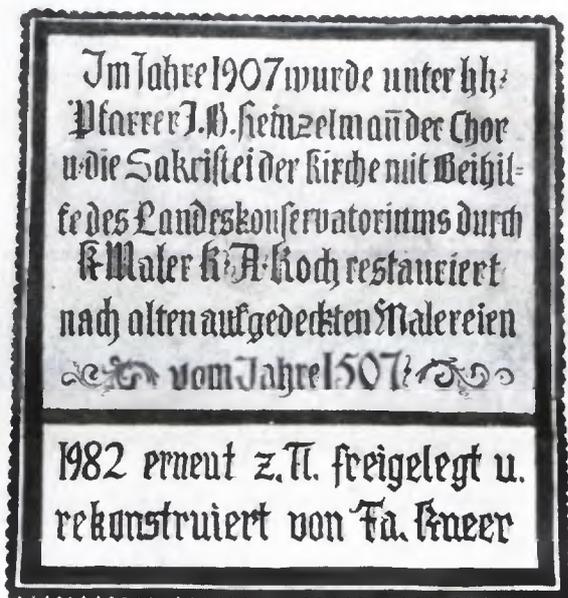
5 WANDINSCHRIFT IM CHOR VON 1907, die 1982 wieder freigelegt und aktuell ergänzt wurde.

Der nächste Ortstermin kam. Der Restaurator führte aus, daß er sich die neugotischen Teile sehr genau angesehen habe, daß kaum etwas fehle und eine Restaurierung durchaus möglich sei. Auch bei der Untersuchung der Wände und des Netzgewölbes sei er fündig geworden. Die Fenster hätten ursprünglich eine gemalte Rankenumrandung gehabt, in den Gewölbezwickeln seien Blumenornamente gefunden worden, die Rippen selber wiesen einen Farbwechsel Rot-Gelb-Grau auf, oberhalb der Sakramentnische sei ein gemaltes, figurenbesetztes Sprengwerk gefunden worden, alles in allem also eine um 1500 ganz geläufige gotische Dekorationsweise. Ferner wies der Restaurator noch darauf hin, daß auch Teile einer Wandaufschrift freigelegt worden seien. Der etwas irritierte Denkmalpfleger las u. a. die Worte „im Jahre 1907“. Die weitere Freilegung förderte dann sozusagen einen schönen Gruß des damaligen Denkmalpflegers an den heutigen zutage, als das Lan-

desdenkmalamt noch als Landeskonservatorium firmierte (Abb. 5).

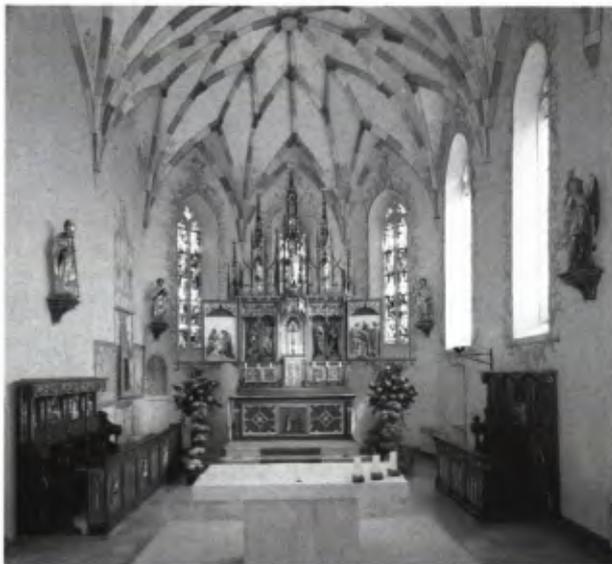
6 DER CHOR NACH DER RENOVIERUNG VON 1982. Wiederherstellung des Zustandes von 1907–35.

Heute präsentiert sich der Chor der Kirche wieder in dem Zustand, wie er von 1907 bis 1935 bestanden hat (Abb. 6). Die Malereien wurden zum Teil freigelegt, zum Teil rekonstruiert, der Hochaltar wieder aufgestellt, die Kanzel erhielt wieder ihren Schalldeckel, der Chor sein Chorgestühl.

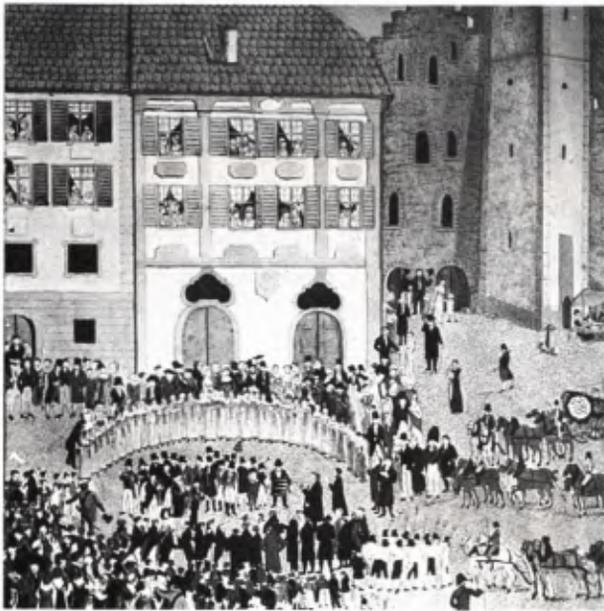
7 BAROCKISIERTES MITTELALTERLICHES BÜRGERHAUS. *Gouache von 1817.*

Auf einer Gouache aus dem Jahre 1817 ist ein im Kern wohl mittelalterliches, zweigeschossiges Haus mit Krüppelwalmdach zu erkennen (Abb. 7). Das Erdgeschoß weist zwei große Rundbogentore mit darüber befindlichen, dreipaßförmigen Fenstern auf. Graue Pilastrer rhythmisieren die Obergeschosse und fassen die

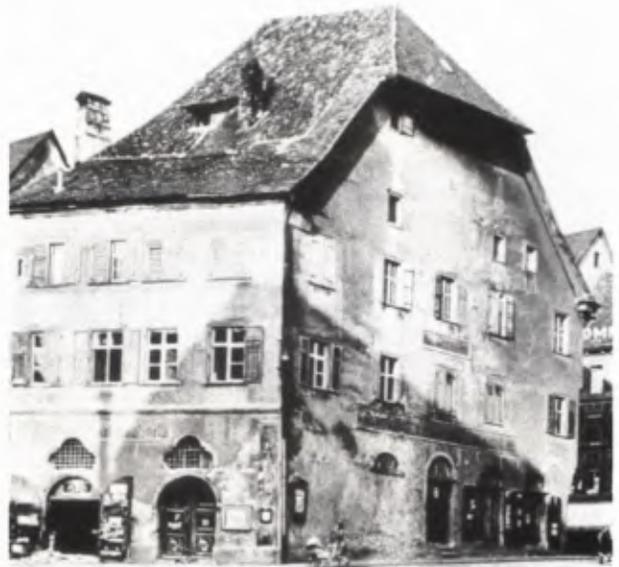
8 ANFANG DES 20. JAHRHUNDERTS waren die barocken Gliederungen im Obergeschoß und die barocken Fensterteilungen schon verschwunden.

Gebäudekanten ein. Ein Gurtgesims und ein ausgeprägtes Traufgesims mit einer Kartusche in der Mitte gliedern das Haus horizontal; graue Putzfelder beleben die Flächen zwischen den Geschossen. Das Haus hat mit dieser Gliederung einen barocken Habitus erhalten. Anfang des 20. Jahrhunderts machte das Gebäude einen sehr heruntergekommenen Eindruck (Abb. 8). Bis auf die barocke Gliederung war aber die Grundstruktur noch unverändert. In den 30er Jahren erfolgte mit einem Ladeneinbau ein schwerwiegender Eingriff im Erdgeschoß (Abb. 9). Die Rundbogentore und die dreipaßförmigen Fenster verschwanden. Die Sprossenfenster und Fensterläden fielen dann einer Modernisierung nach dem zweiten Weltkrieg zum Opfer (Abb. 10). Nur noch der Gebäudekubus und die verloren am Traufgesims sitzende Kartusche überdauerten. In jüngster Zeit setzte nun ein Prozeß ein, der der Denkmalpflege zunehmend allgemein zu schaffen macht: Die Rückbesinnung auf das endgültig Verlorene, die ungemehrte Bereitschaft zur Rekonstruktion, oder nennen wir es einmal neutral, zum altertümlich Erscheinenden. Bleiben wir bei dem angeführten Beispiel. Unlängst ist das Haus wiederum verändert worden (Abb. 11). Die Werbeanlage schrumpfte auf ein altstadtgerechtes Format, die Gebäudekanten erhielten Lisenen, die Fenster eine dem Barock entlehnte geohrte, faschenartige Umrahmung, die es an diesem Bau aber niemals gegeben hat. Es gehört nicht allzuviel Prophetie dazu, sich den Zeitpunkt vorzustellen, an dem aus den Lisenen wieder Pilaster, aus den Ganzglasfenstern Sprossenfenster und aus den Jalousien Fensterläden werden. Mit Denkmalpflege hat das Ganze aber nur wenig, sehr viel aber mit Stadtbildpflege zu tun.

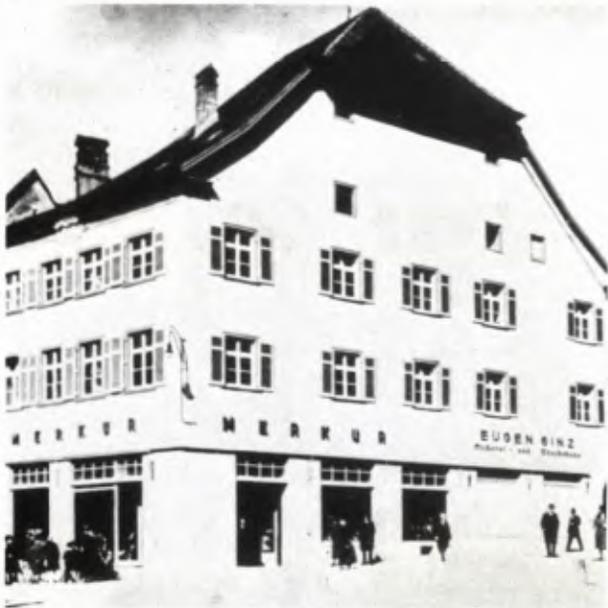
9 IN DEN DREISSIGER JAHREN Ladeneinbau im Erdgeschoß. Entfernung der Rundbogentore und der dreipaßförmigen Fenster.

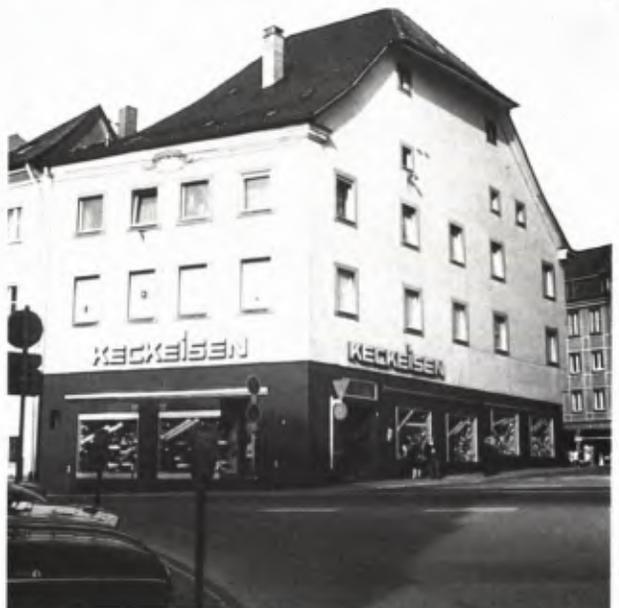
11 ▼

11 DAS GEBÄUDE HEUTE mit aufgemalten Ecklisenen und geohrten Fensterumrahmungen.

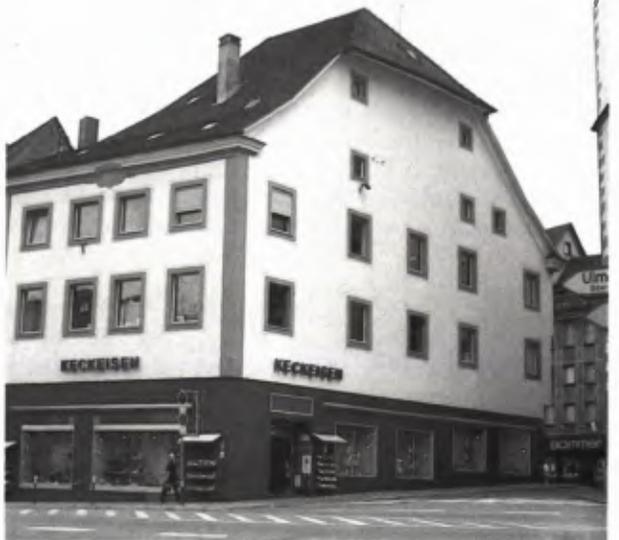
▲ 10

10 „MODERNISIERUNG“ NACH DEM 2. WELTKRIEG. Ersatz der Sprossenfenster durch Ganzglasscheiben und der Fensterläden durch Rollläden. Farbige Isolierung des Erdgeschosses.

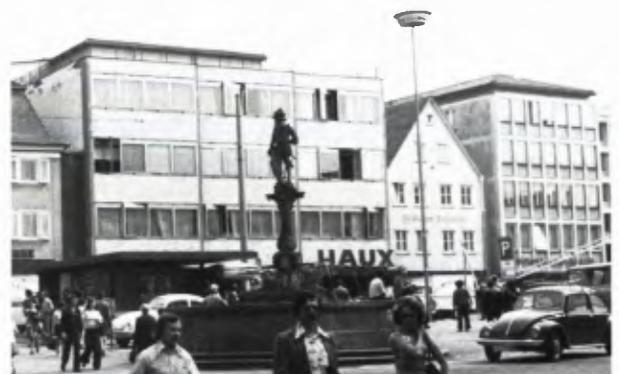
12 MARKTPLATZ MIT FLACHDACHGEBÄUDEN.

In einer größeren Stadt mit historischem Ortskern ist man in der Nachkriegszeit, was Neubauten anlangt, nicht zimperlich gewesen. Auch am Marktplatz dieser Stadt siedelten sich moderne Flachdachbauten aus Beton und viel Glas an (Abb. 12). Selbst das am Marktplatz gelegene, von einem renommierten Architekten 1966 errichtete Rathaus, ein großer, offen gestalteter und baulich bestimmender Komplex, der übrigens bereits in einschlägigen Kunstführern Eingang gefunden hat, wurde in Flachdachbauweise konzipiert.

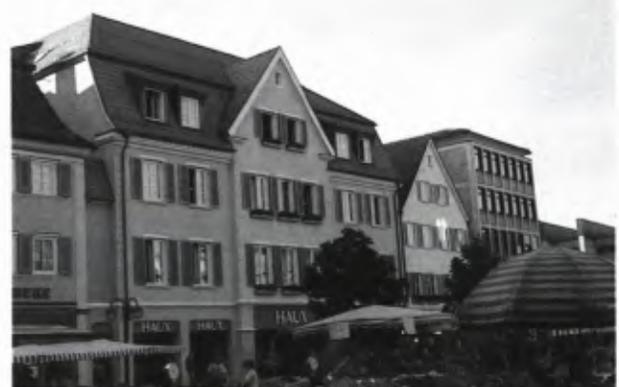
13 MARKTPLATZ MIT UMGESTALTETEM FLACHDACHBAU, der jetzt ein spätbarockes-frühklassizistisches Stadtpalais suggeriert.

Jetzt hat eines der am Markt stehenden Flachdachgebäude eine neue, vermeintlich altstadtgerechte Fassade erhalten (Abb. 13). Aus dem vorher viergeschossigen Bau wurde ein dreigeschossiger, aber natürlich nur optisch, denn das vierte Geschoß wurde nicht abgebrochen, sondern nur hinter einem steilen, ziegelgedeckten Mansarddach verborgen. Die durch einen Mittelrisalit betonte Fassade wurde verputzt, die Fenster wurden selbstverständlich mit Sprossen und Fensterläden versehen, die Erdgeschoßpfeiler zierte ein Fugenschnitt, das Traufgesims eine reiche Profilierung. Gesamteindruck: Spätbarock bis frühklassizistisch.

Fassaden eines solchen Neohistorismus haben noch nicht einmal mit dem bis vor kurzem noch belächelten Historismus des 19. Jahrhunderts etwas gemein, auch nichts mit Rekonstruktion eines ursprünglichen Zustandes, denn wie ein Foto von 1892 belegt, hatte das Haus in dieser Zeit vier Geschosse und ein Walmdach. Man darf gespannt sein, was in absehbarer Zeit mit den übrigen Flachdachbauten am Marktplatz, insbesondere mit dem Rathaus, geschieht.

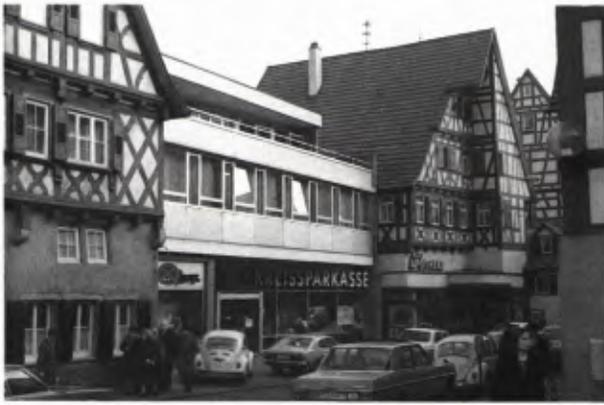
14 FLACHDACHBAU EINER SPARKASSE in einem Fachwerkensemble.

In einem durch Fachwerkhäuser geprägten Ortskern einer kleineren Stadt ist es wahrscheinlich für den Stadt-reparateur naheliegend, zur Verbrämung einer architektonischen Entgleisung sich des Fachwerks als Stilmittel zu bedienen. Der zweigeschossige Flachdachbau einer Sparkasse mit zurückliegendem dritten Geschoß negiert selbstverständlich souverän die umliegende Bebauung und setzt einen ziemlich brutalen Akzent in ein weitgehend noch intaktes Ensemble meist giebelständiger Fachwerkhäuser (Abb. 14). Immerhin, wenn man, was bei diesem Beispiel sicherlich schwerfällt, auch etwas Positives sehen will, muß man wohl darauf hinweisen, daß der Baukörper in der Fassadenflucht zweigeschos-

sig erscheint wie die benachbarten Häuser und das dritte Geschoß durch seinen Rücksprung mit vorgelagerter Terrasse untergeordnet wird.

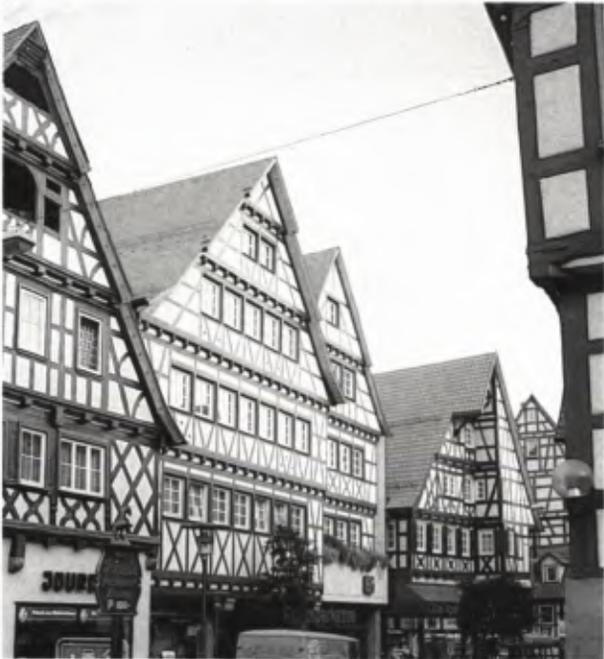
15 DIE SPARKASSE nach dem kürzlich erfolgten Umbau zu zwei giebelständigen „Fachwerkhäusern“.

Nach dem Umbau präsentiert sich die Sparkasse nun als dreigeschossiger, die historischen Nachbargebäude überragender und damit optisch entwertender Baukom-

plex, der zwei giebelständige Häuser suggeriert (Abb. 15). Geschoßvorsprünge, Ortgangabtreppungen, Sprossenfenster, Biberschwanzdächer, sichtbares Fachwerk teils mit Andreaskreuzen, alles ist da versammelt, was das nostalgische Gemüt unserer Zeit offenbar begehrt. Einullende Stadtharmonie wird vorgegaukelt, so, als sei überhaupt nichts geschehen. Was macht es da schon aus, daß beispielsweise die sichtbar unter den Geschoßvorsprüngen vortretenden Balkenköpfe natürlich nur Attrappen vor den Betondecken sind. Zweifellos hat dieser Umbau einiges gekostet, versüßt wurde er aber sicher auch durch die jetzt erheblich höhere Ausnutzung des vorhandenen Grundstücks.

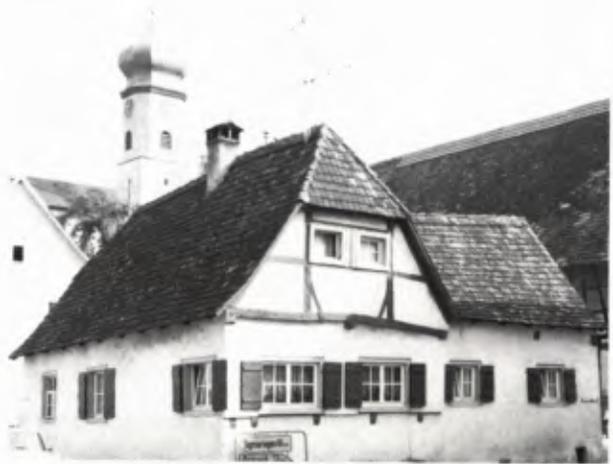
16 BAUERNHAUS aus dem frühen 16. Jahrhundert. 1973 abgebrochen.

Was in unseren Städten gegenwärtig bezüglich der Stadtreparaturen geschieht, vollzieht sich in gleicher Weise landauf, landab in den Dörfern. 1973 wurde in einem Ort eines der ältesten Bauernhäuser abgebrochen, weil es angeblich ein „echtes Verkehrshindernis“ bildete (Abb. 16). Der kleine eingeschossige Winkelbau mit Krüppelwalmdach dürfte wohl noch im früheren 16. Jahrhundert entstanden sein. Hierfür sprechen die Verblattungen des Fachwerks, die Reste eines Fenstererkers und der Krüppelwalm. Aus der Zeit vor dem 30jährigen Krieg sind bei uns kaum mehr derartige Kleinbauernhäuser in situ erhalten. Das Haus war also eine ausgesprochene baugeschichtliche Rarität. Anstelle dieses Hauses wurde nun ein eingeschossiges, flach gedecktes Bankgebäude errichtet, das zweifellos gestalterisch auf die dörflichen Strukturen in keiner Weise Rücksicht nimmt (Abb. 17).

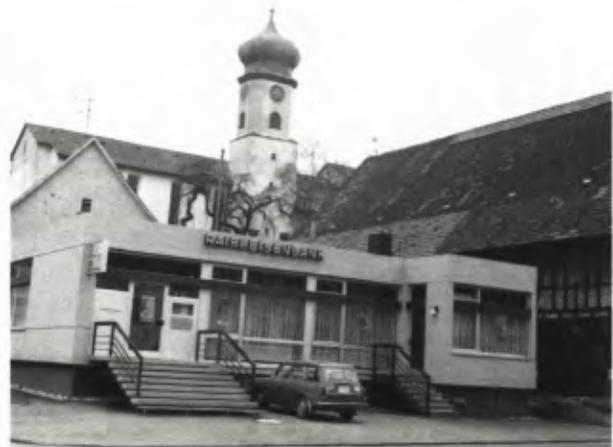
17 BANKGEBÄUDE MIT FLACHDACH anstelle des Bauernhauses.

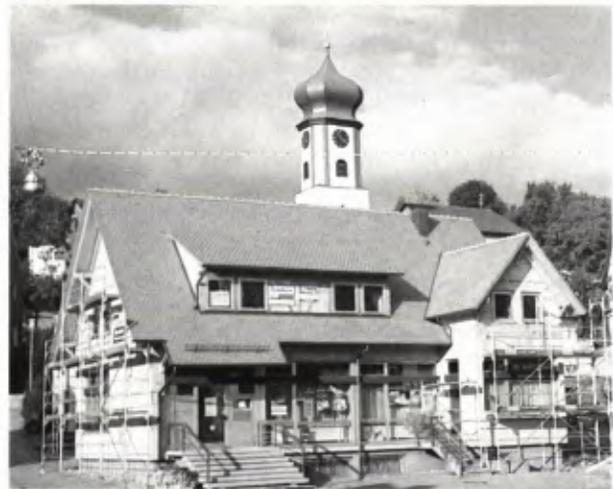
18 EIN BIBERSCHWANZGEDECKTES STEILDACH wurde 1984 auf dem Bankgebäude errichtet.

1984 erhielt die Bank ein biberschwanzgedecktes Satteldach (Abb. 18). Es wird folglich der Versuch unternommen, das als Flachdachbau konzipierte Gebäude durch Aufsetzen eines ortsüblichen Steildaches wieder in die

umgebende Bebauung einzufügen, wobei architektonische Zwitterlösungen – unten der moderne, großfenstrige Betonbau, oben das anheimelnde, historisch sich gerierende Dach – durchaus in Kauf genommen werden. Beim aufmerksamen Betrachten der umgebenden Bebauung stellt man jedoch wiederum einen Verlust im Ortsbild fest: Die große, unmittelbar rechts neben der Bank stehende Scheune fehlt. Der Veränderungsprozeß, nicht unbedingt zum Positiven, geht gleich nebenan ungebrochen weiter.

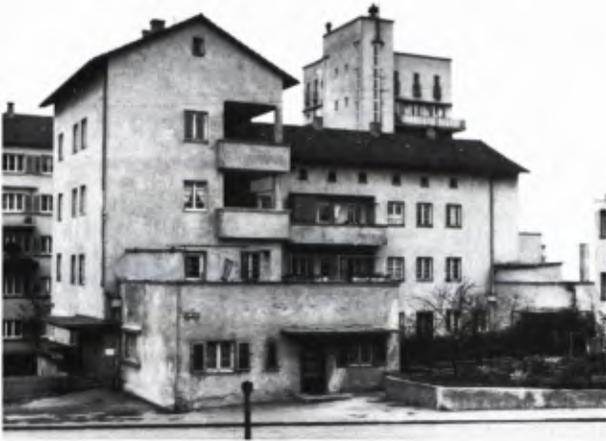
19 MIETSHAUS VON PETER BEHRENS. Zustand 1972.

Weil eben in drei Beispielen sozusagen weitergebaute Flachdachgebäude aufgeführt wurden und es vielleicht den Anschein haben könnte, als hätten Denkmalpfleger grundsätzlich etwas gegen eine derartige Dachform, soll zum Abschluß auf ein Kulturdenkmal hingewiesen werden, das unlängst wieder zurückgebaut, rekonstruiert wurde, und zwar als Flachdachbau (Abb. 19 u. 20). Es handelt sich um ein Ende der 20er Jahre von Peter Behrens gebautes Mietshaus, das nach dem Krieg u. a. ein Satteldach erhalten hatte und sich jetzt wieder in seiner ursprünglichen Bauform darstellt.

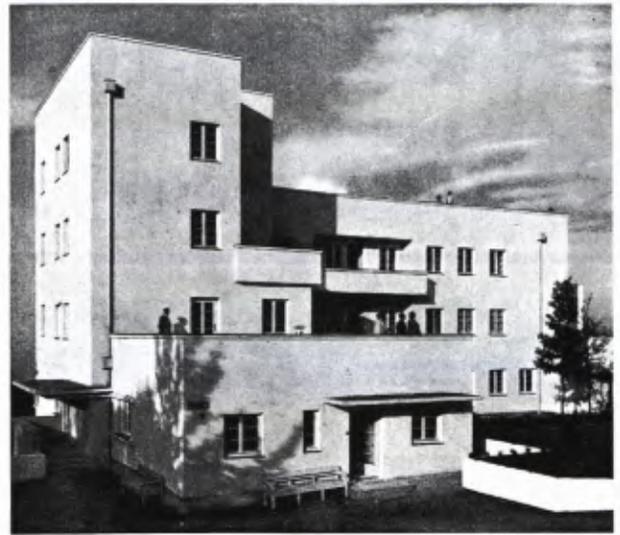
20 MIETSHAUS VON PETER BEHRENS. Zustand von 1929 und 1984 (nach der Renovierung).
