## Karl Heinrich Koepf: Der Schmerzensmann in der Stadtkirche zu Schwaigern

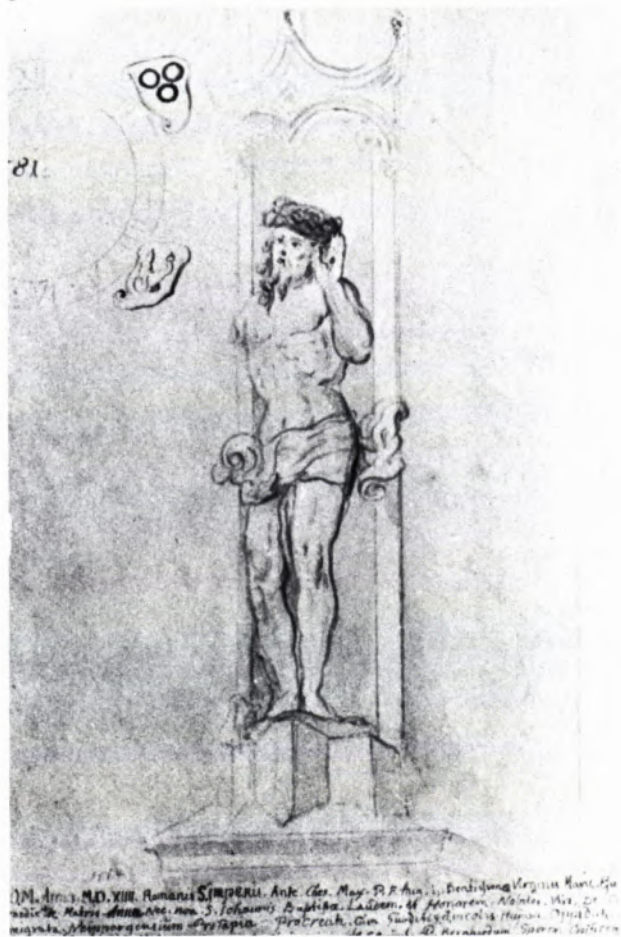
1 SCHWAI-  
GERN. Evangeli-  
sche Stadtkirche.  
Schmerzensmann  
von Bernhard  
Sporer, erstes  
Viertel des  
16. Jahrhunderts.  
Die Zeichnung,  
die Graf Wilhelm  
Reinhard von  
Neipperg 1748  
von der Skulptur  
anfertigen ließ,  
zeigt noch den lin-  
ken Arm, während  
der rechte Arm  
damals schon  
fehlte. Trotz des  
barocken Duktus  
gibt die Zeichnung  
wichtige Anhalts-  
punkte für die Er-  
gänzung an der  
Nachbildung.

serung von Fehlstellen charakteristische Details des Originals verlorengingen. Am schwierigsten war die Rekonstruktion der Arme und Hände. Glücklicherweise fand sich im Gräflich von Neippergschen Archiv eine Zeichnung des Schmerzensmannes von 1748, die genaue Angaben über die Lententuchwirbel macht und den linken Arm erhoben zeigt. Der rechte Arm war damals schon verloren, doch konnte aus dem erhaltenen Armstumpf und dessen leichter Verdrehung mit glaubhafter Sicherheit das mutmaßliche ursprüngliche Aussehen nachgebildet werden. Der Ansatz eines Steinsteiges am Oberarm war der Hinweis darauf, daß die rechte Hand einen Gegenstand umschloß, der aufwärtsragte und mittels dieses Steges einen bestimmten Abstand vom Oberarm einhielt. Der Vergleich mit anderen Darstellungen des Schmerzensmannes führte zu der Annahme, daß die rechte Hand ein Marterwerkzeug, und zwar die Rute, umfaßte, wie es von Dürers Selbstbildnis als Schmerzensmann bekannt ist. In diesen ikonographischen Fragen zur Nachbildung wurde der Bildhauer fachlich beraten. Somit beruhen die Ergänzungen auf Befunden am Original, auf dem vergleichenden Studium der einschlägigen kunsthistorischen Literatur und auf wissenschaftlicher Beratung.

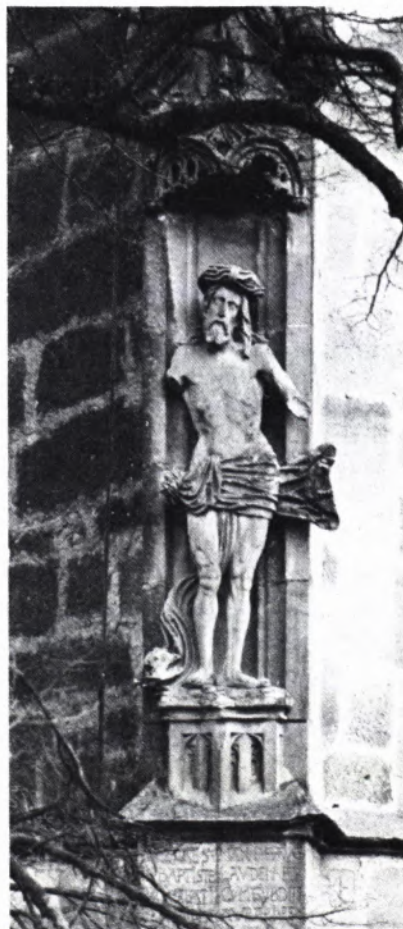
2 Auf einer Foto-  
grafie von 1938  
sind noch die voll-  
ständige Dornen-  
krone und der  
linke Lententuch-  
wirbel zu erken-  
nen.

eine Aufnahme von 1932 noch die vollständige Dornenkrone und den linken Lententuchwirbel, der allerdings bei einer zeitlich nicht mehr feststellbaren Restaurierung völlig unproportioniert ergänzt worden war.

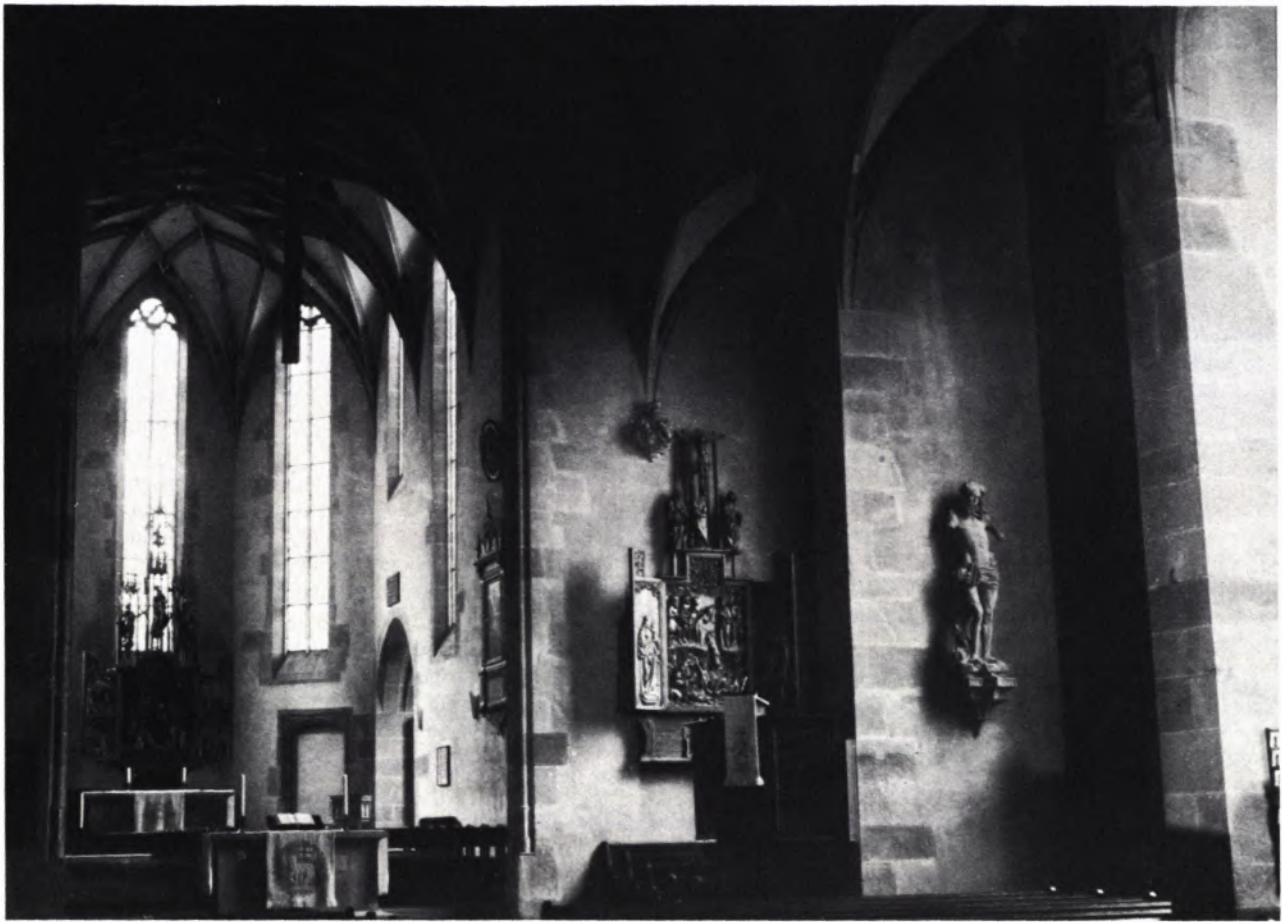
3 SCHWAIGERN. EVANGELISCHE STADTKIRCHE. Der Schrägblick durch Langhaus und Chor zeigt den neuen Standort, an dem sich das Original des Schmerzensmannes heute befindet.

Für die Aufstellung des Originals im Innenraum mußte der geeignete Standort gesucht werden. Der Vorschlag des Kir-

chengemeinderates, die Skulptur am ersten Langhausstrebepeer der Südseite mit dem Blick gegen Westen aufzustellen, wurde gerne angenommen. Da an diesem Strebepeer die große Holzkanzel angebracht ist, kommt dem gewählten Standort des Schmerzensmannes auch eine theologische Bedeutung zu. Weil die Figur auf Untersicht berechnet ist, wurde sie auf eine eigens dafür entworfene Konsole gestellt. Die Höhenlage der Konsole entspricht der Fensterbrüstung des Langhauses und ist damit architektonisch fixiert. Für den Bezug zur Strebepeerfläche war die Achse des Einsatzkapellengewölbes maßgebend, das die Funktion des originalen Baldachins am Außenbau annähernd übernimmt.

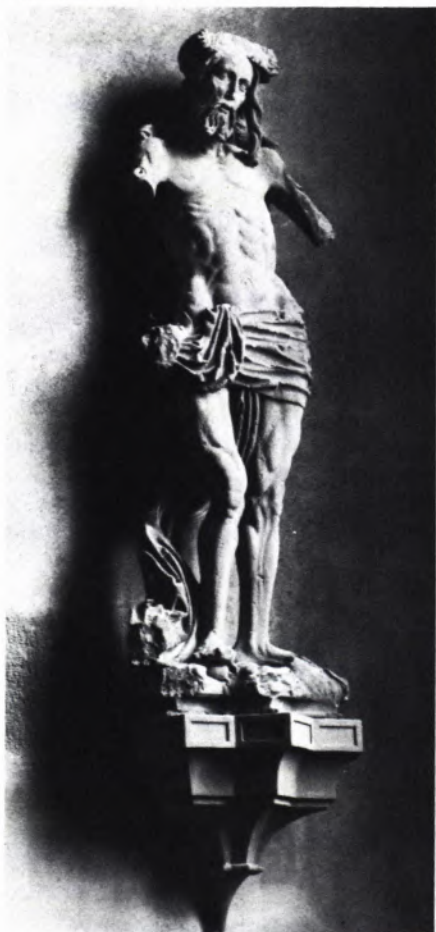
4 und 5 SCHMERZENSMANN. DAS ORIGINAL von Bernhard Sporer. Auf der linken Abbildung ist die Skulptur in der heutigen Aufstellung mit der neugeschaffenen Konsole zu sehen. In der nebenstehenden Nahaufnahme des Originals ist am rechten Oberarm deutlich der Ansatz des Steinsteiges zu erkennen, auf dem die Rute als Marterwerkzeug auflag.

Am Original wurde keine Ergänzung vorgenommen, es sollte als historische Urkunde in dem fragmentarischen Zustand, den es im Ablauf der Zeit erreicht hat, unverändert weitergegeben werden. Wer möchte nicht erkennen, daß am Fragment der Skulptur das Leiden des Schmerzensmannes gleichnishaft ablesbar ist. Neben allen individuellen Einzelheiten, die bis zur Steinbearbeitung die künstlerische Handschrift Bernhard Sporer erkennen lassen, enthält das Original auch seine eigene Geschichte. Wenn der Dokumentarwert des Originalen einerseits eine Ergänzung fehlender Teile verbot, so gab das Original andererseits auch einige Anhaltspunkte für die Komplettierung, die an der Nachbildung durchgeführt wurde. Ergänzungen wurden vorgenommen im Gesicht, an der Dornenkrone, an der rechten Lockensträhne, an Armen und Händen, am Lententuch, an den Füßen und am Sockel. Es wurde sorgfältig darauf geachtet, daß an der Figur nicht durch zu kleinliche Ausbes-

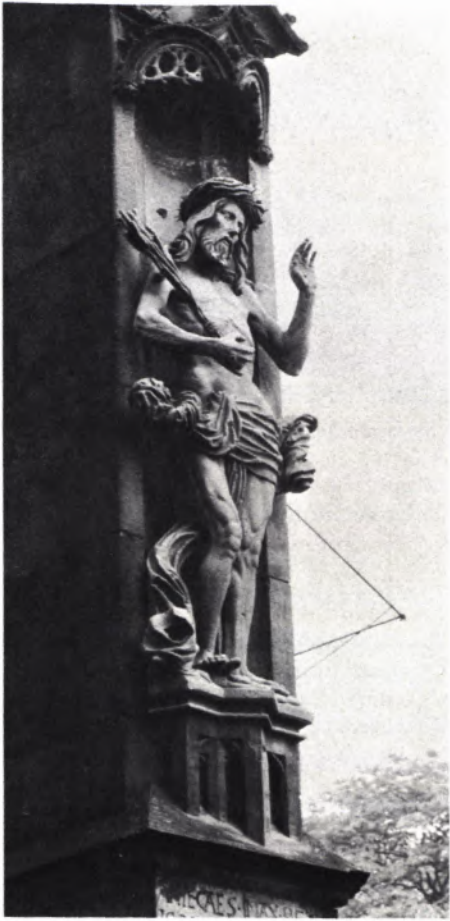
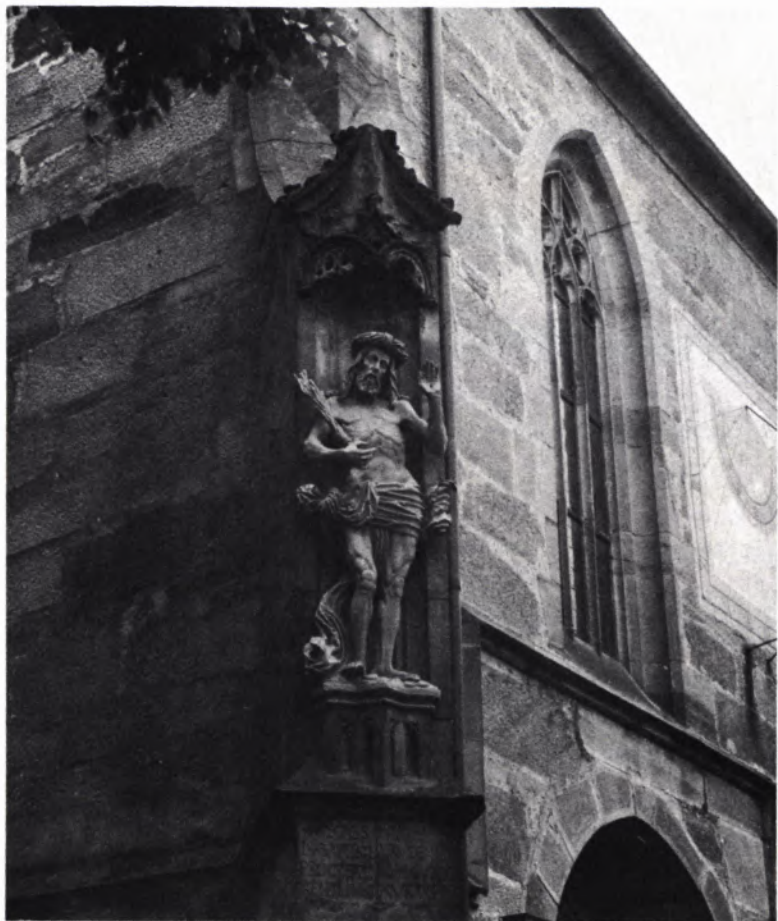
6 und 7 DIE KOPIE DES SCHMERZENSMANNES MIT DEN ERGÄNZUNGEN befindet sich nun am originalen Außenstandort in der Nische des Strebepfeilers an der Südwestecke des Langhauses. Die Nahaufnahme zeigt die wiedergewonnene Dreidimensionalität der Figur, den Zusammenhang von Architektur und Skulptur.

Die Figur des Schmerzensmannes hat in der Nachbildung die einstige starke Plastizität wiedergewonnen. Mögen am torsohaften Original einige Partien flach wirken, so sind an der Nachbildung wieder richtige Proportionen gestaltbestimmend. Die Überschneidung des Oberkörpers durch den abgewinkelten Arm mit der Rute hat die alte räumliche Wirkung zurückgebracht, die Wirbel des Lententuchs haben die Figur optisch wieder ins Gleichgewicht gesetzt.
