## Norbert Bongartz: Wiederaufbau des Alten Rathauses in Plochingen

Außergewöhnliche Umstände haben dazu geführt, daß das alte, aus Fachwerk errichtete Plochinger Rathaus in den letzten Monaten abgetragen wurde, um noch bis zum Jahresende an etwa 200 m entfernter Stelle und in rekonstruierter Form als Rathaus wieder aufgerichtet zu werden.

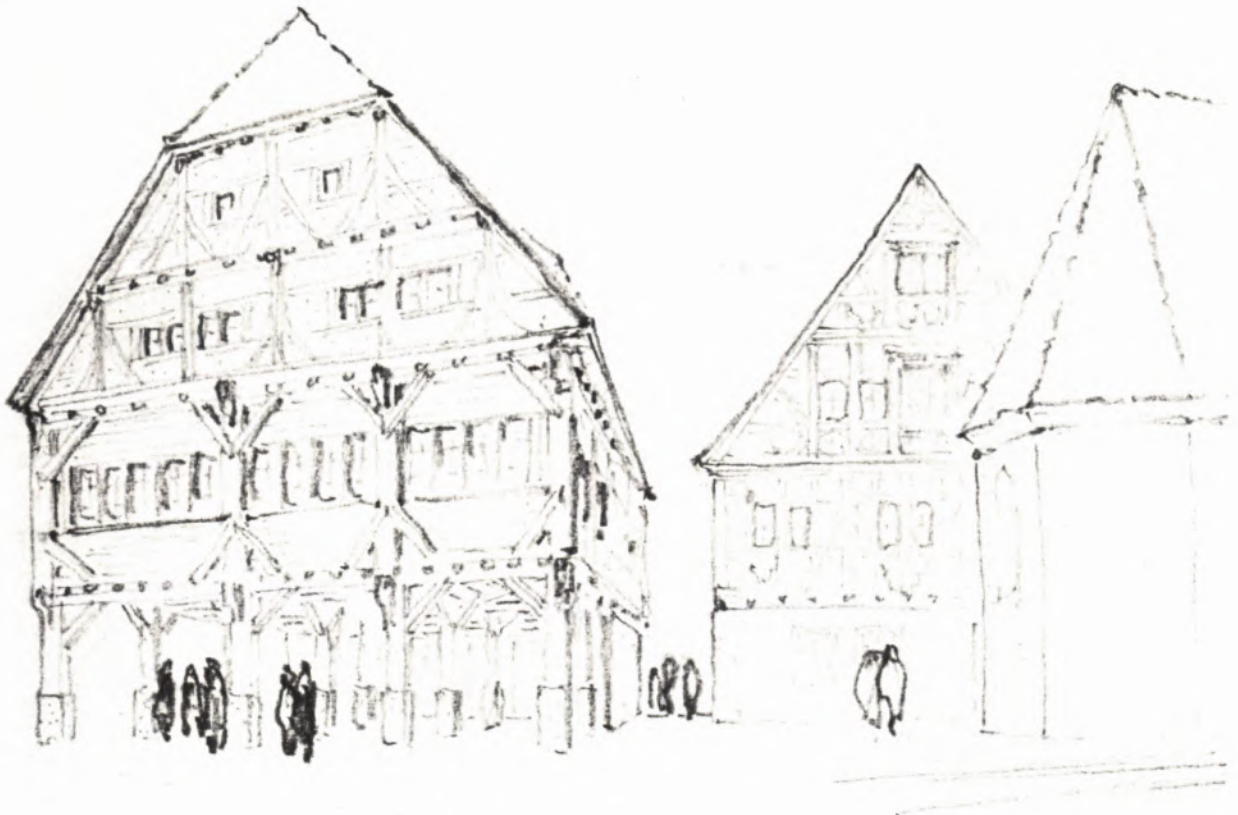
3 DIE PERSPEKTIVISCHE SKIZZE von J. Wetzel versucht, die städtebauliche Situation des rekonstruierten Rathauses an seinem neuen Standort zu verbildlichen.

Das Rathaus wird also neben der gotischen Ottilienkapelle und, soweit dies mit seiner neuen – alten Funktion vereinbar sein wird, rekonstruiert nach dem Befund des frühen 16. Jahrhunderts wieder aufgebaut. Den Auftrag für dieses Vorhaben erhielt J. Wetzel, der als Architekt und Zimmermann die Voraussetzung für eine in Planung und Ausführung sachgerechte Leitung mit sich bringt. Die ungewöhnlichen Arbeitsgänge vor und während des Abbaus sowie vor und während des Wiederaufbaus werden in einem für den Mittelstufenunterricht geplanten Dokumentarfilm festgehalten.
