Konrad Freyer: Zur Ausstellung „Die stille Zerstörung“ in Karlsruhe

Eine bemerkenswerte Ausstellung zum Thema der Veränderung des Stadtbildes durch Vernachlässigung und Vereinfachung seiner Details – dargestellt am Beispiel Karlsruhe – war vom 15. Oktober 1975 bis zum 11. Januar 1976 in der Staatlichen Kunsthalle in Karlsruhe zu sehen.

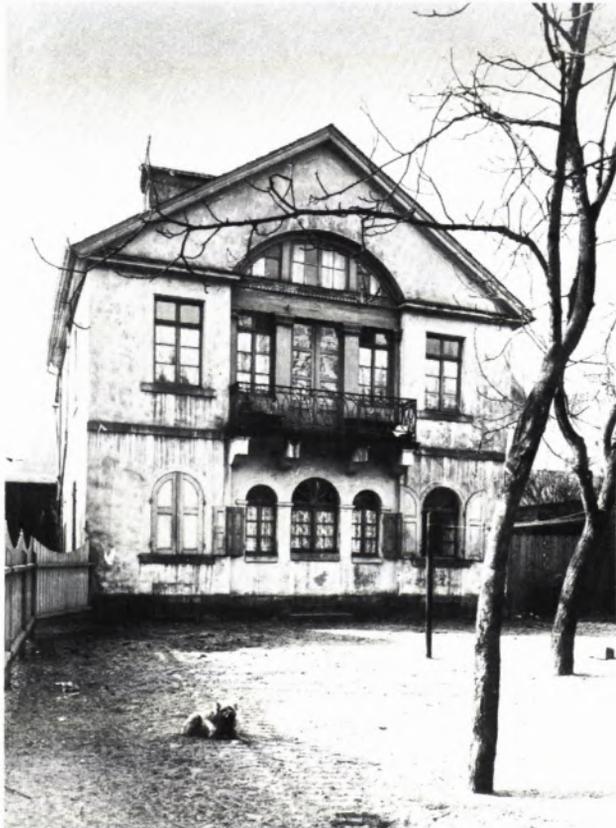
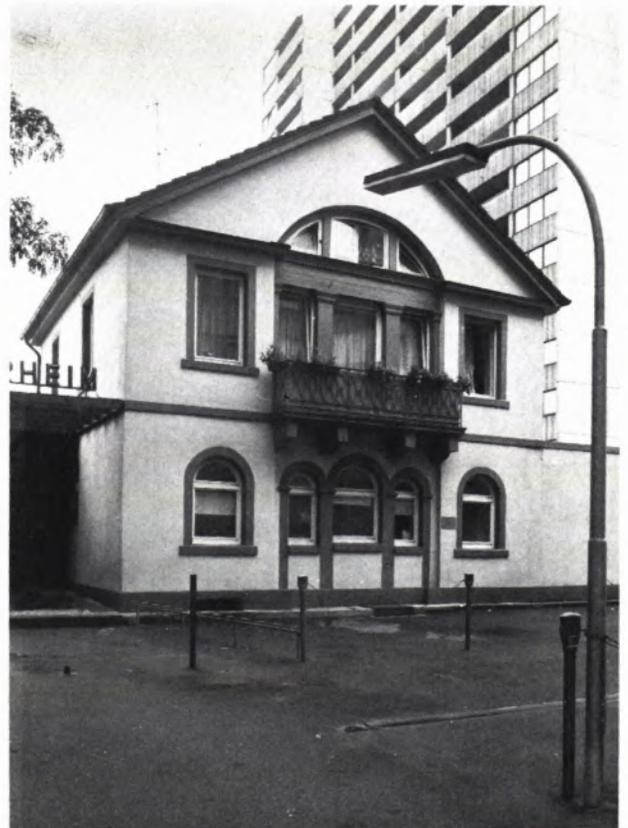
1 und 2 EHEMALIGES PROMENADEHAUS in Karlsruhe, Kaiserallee 13. 1814/1815 von Friedrich Weinbrenner erbaut. Klare kubische Formen und das große zurückgesetzte Bogenmotiv charakterisieren das klassizistische Haus. Die Details sind sorgfältig durchgearbeitet: Fenstersprossen, Klappläden, Rosetten in den Rundbögen, Gesimse und das Balkongitter gliedern und beleben die Großformen. Um die Jahrhundertwende sind die wesentlichen Details noch intakt. 1967 „modernisiert“ fristet das Keglerheim ein Hinterhofdasein. Details und Umgebung sind unbedacht zerstört. Warum hat man sich nicht mehr Gedanken über Würde und Differenziertheit einer Weinbrenner-Architektur gemacht?

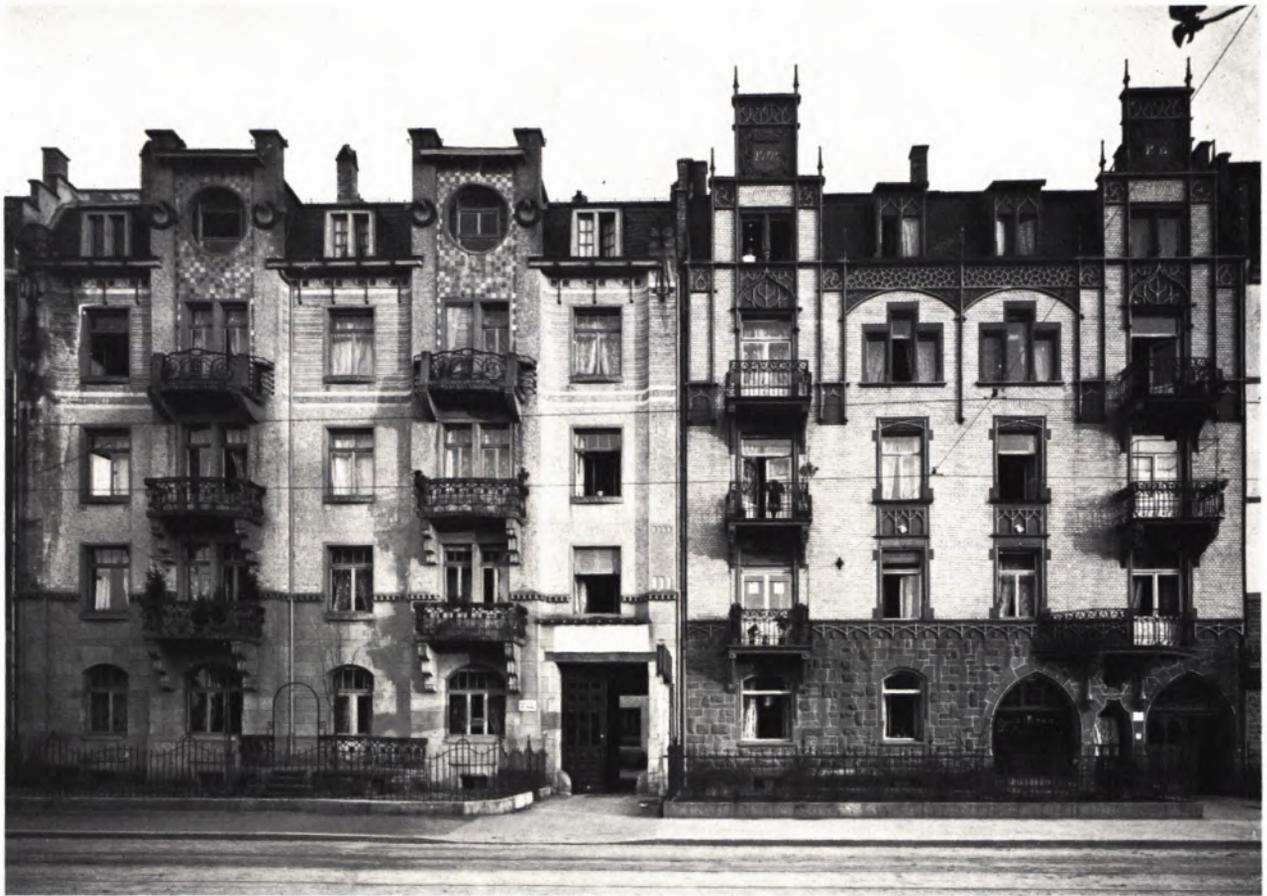
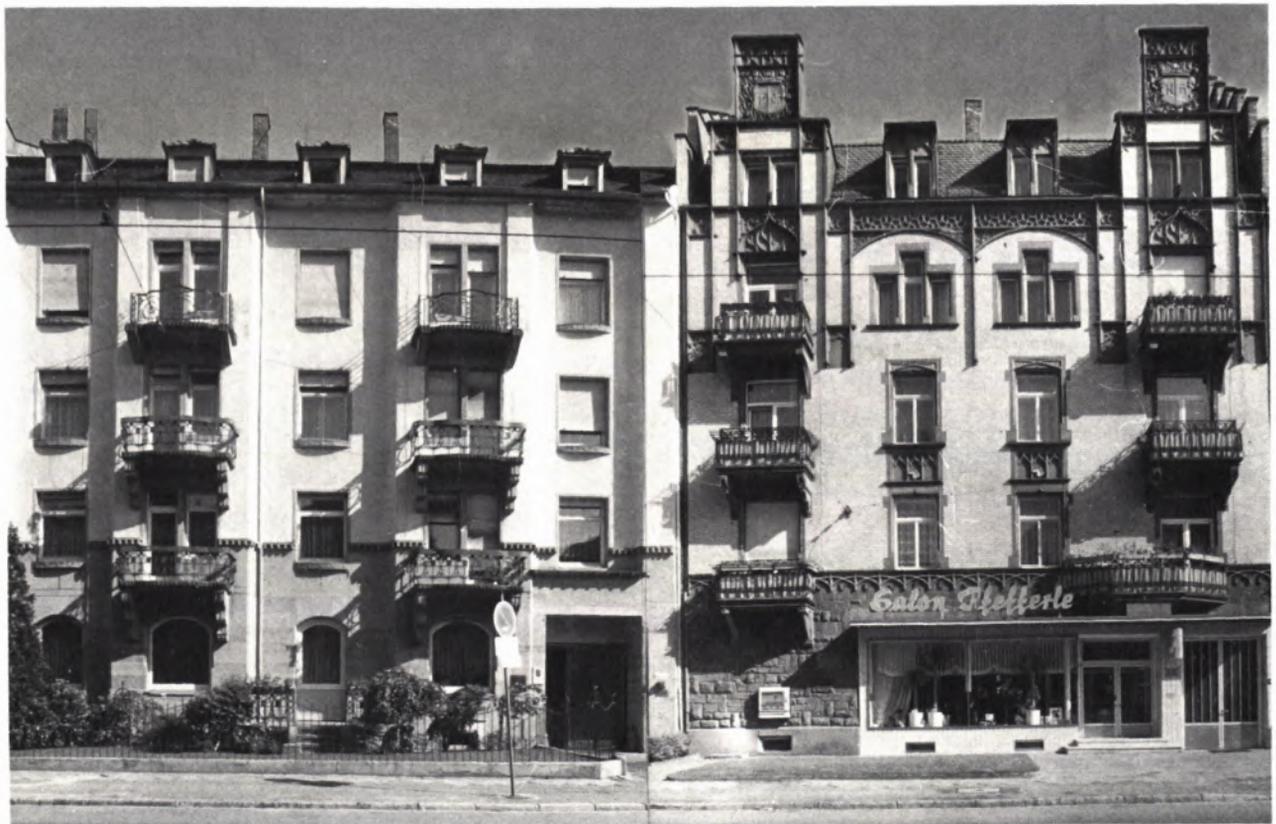
3 und 4 DIE WOHNHÄUSER Haid-und-Neu-Straße 4 und 6 in Karlsruhe wurden 1902/1905 von Franz Wolff erbaut. Das linke Haus ganz im Jugendstil mit farbig verplättelten Giebeln, Streifenputz und schmiedeeisernen Balkongittern. Das rechte von gotisierender Art. Heute ist das linke Haus kaum wiederzuerkennen. Die originellen Giebel fielen einem Dachstuhlbrand zum Opfer, Fenster und Putz sind verändert. Das rechte Haus ist bis in die Details hinein sehr gut erhalten. Doch wie die Faust aufs Auge wirkt die neue Ladenfront mit großer Glasscheibe, Vordach und Leuchtreklame. Die Schönheit des Hauses ist durch den groben Eingriff zerstört.

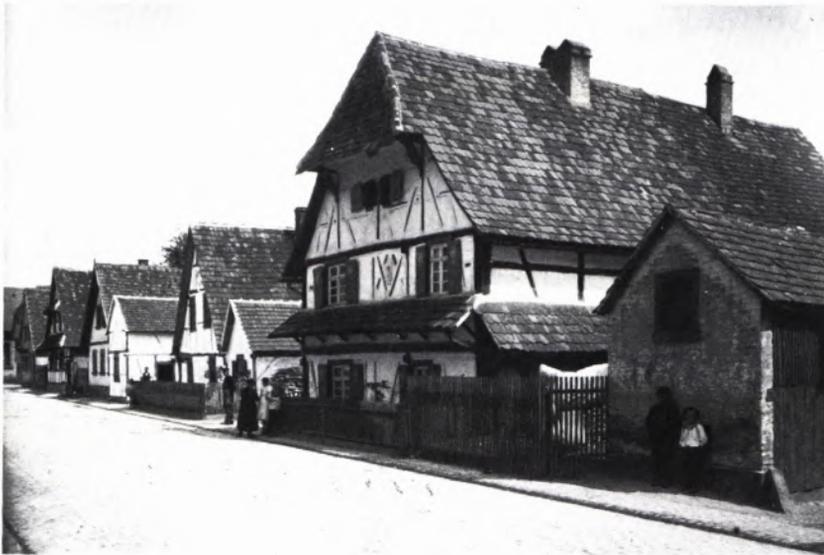
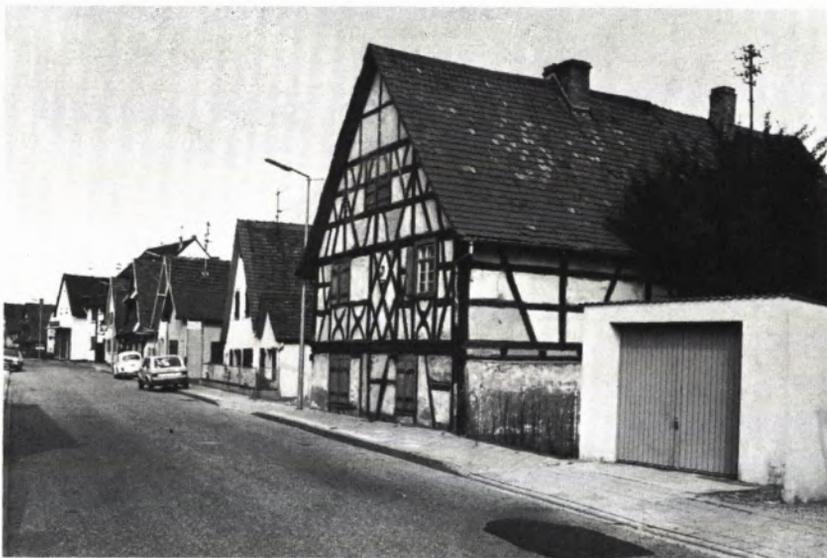
5 und 6 BAUERNHAUS IN BULACH, Litzzenhardtstraße 91–93, im 17. Jahrhundert erbaut.

Um 1910 ein behäbiges Haus mit Krüppelwalmdach auf geschnitzten Büngen, mit kleinen Wetterdächern. Aber nicht nur das Haus, auch der Schopf mit Giebel, Ziegeldach und Holztor rechts im Bild, die Holzzäune und die Kamindächer bestimmen das Bild.

Heute ist das Fachwerkhaus „gereinigt“. Das Krüppelwalmdach ist verschwunden. Der grellweiße Garagenklotz vorne fügt sich in Form und Farbe nicht ein. Die Holzzäune sind der Gehwegverbreiterung zum Opfer gefallen. Der eigentümliche Reiz des Dörflichen ist verloren.
