Hans Dieter Ingenhoff: Probleme der Restaurierung
des Zwiefaltener Münsters als Gesamtkunstwerk

RISSE UND FLECKENBILDUNGEN
im Zwiefaltener Münster.

SCHÄDEN AN STUCK UND
VERGOLDUNGEN.

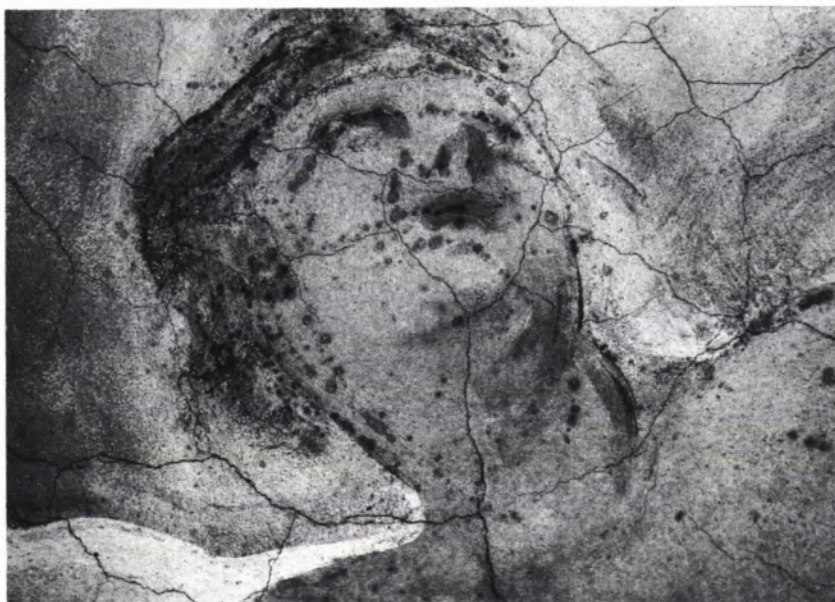
4 Auffallende Fleckenbildung, zum
Teil Pilzbefall – Ausschnitt aus dem
Fresko J. A. Spieglers „Märtyrertod
des heiligen Placidus und seiner Ge-
nossen“.

Im Fresko sind außerdem Fleckenbildungen festzustellen (Abbildung 4), vor allem in jenen Partien, wo Grüne Erde, Gebrannter Ocker und andere Eisenoxide verwendet wurden. Das kann verschiedene Ursachen haben, die noch zu überprüfen sind. Teilweise ist die Fleckenbildung so stark, daß die Malerei wesentlich beeinträchtigt ist. Außerdem sind durch Schroteinschläge — wohl um Vögel zu schießen! — Malereien des Deckenbildes in der Feinputzlage beschädigt (Abbildung 5). Im übrigen ist der Verschmutzungsgrad dort besonders signifikant, wo Staubablagerungen in breitere Risse eingedrungen sind.

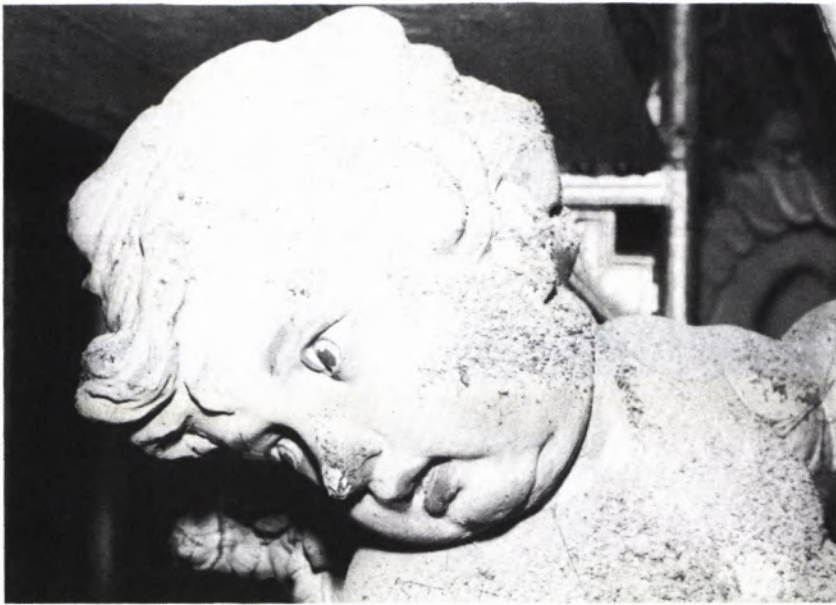
6 *Starke Staubablagerungen und Verkrustungen auf figürlichem und ornamentalem Stuck.*

Die Staubablagerungen haben besonders den Stuck verschmutzt, dessen Fassung (Kalk mit Kobaltglas) nun völlig indifferent wirkt (Abbildung 6). Manche Stukkaturen sind desolat (Abbildung 7). Es zeigen sich Ausbrüche, fehlende Details, es liegen Konstruktion, nämlich Draht und Rundeisen, verrostet offen zutage.

Die Sorgfalt, mit der Einzelfragen der Methodik bei Konservierung und Restaurierung zu klären sind, verlangt immer wieder den Blick auf das Ganze. So haben die Untersuchungen gezeigt, daß, wie schon erwähnt, die mit Kobaltglas (Smalte) gefaßten Stukkaturen durch starke Verschmutzung ihren differenzierten Tonwert fast gänzlich eingebüßt haben. Ebenso sind Wandfassungen, teilweise durch einfache handwerkliche Neuanstriche, so deckend – und einer barocken Wandfassung fremd – gestrichen, daß sich die Absetzung der Schichtenfolge Wandfassung – Stukkaturen völlig aufhebt. Die mit Zinnober farbig abgesetzten Stukkaturen im Vierungsbogen sind 1936 mißverstanden weiß überstrichen worden, während sie im Gurtbogen zum Hauptchor noch – wenn auch zum Teil verblaßt – vorhanden sind.

Die Reinigungsarbeiten sollen deshalb so angelegt sein, daß möglichst auf eine spätere Nachfassung verzichtet werden kann. Unumgänglich sind indes die Freileigungsarbeiten an denjenigen Stukkaturen, die später übermalt worden sind. Das betrifft auch die Wandfassungen an den Stellen, wo Neuanstriche den ursprünglichen Weißton verändert haben. Aufgabe wird dabei sein, Originalität und notwendige restauratorische Faßarbeit so aufeinander abzustimmen, daß die Einheitlichkeit des Gesamteindrucks gewahrt bleibt. Es wird darauf hingewiesen, daß eine barocke Wandfassung mehr als einen handwerklichen Anstrich verlangt.

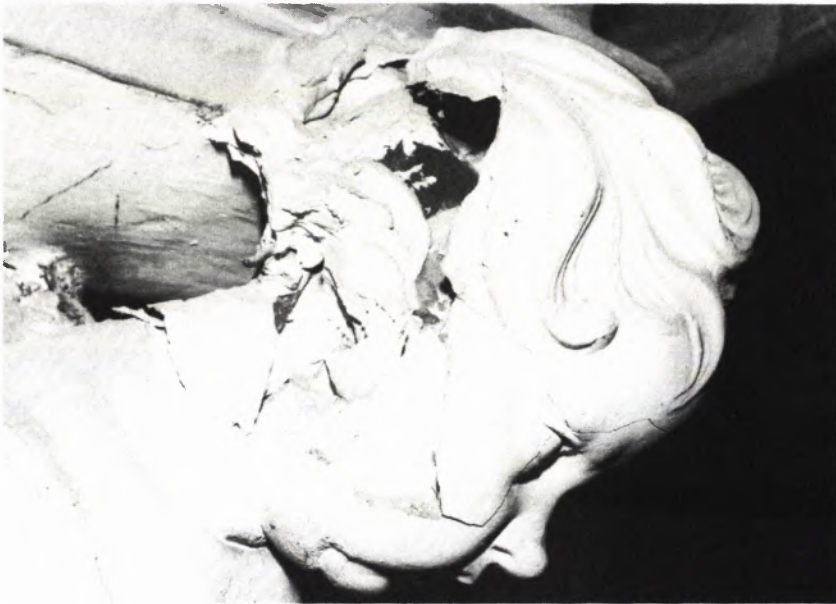
7 *Zerstörtes Stuck an einem Putto nach dem Erdbeben von 1935.*

Den Stukkateuren ist es im übrigen vorbehalten, zerstörte Teile am Stuck wieder zu ergänzen, gleichsam alle anderen Arbeiten dem Gesamtbild einzufügen.

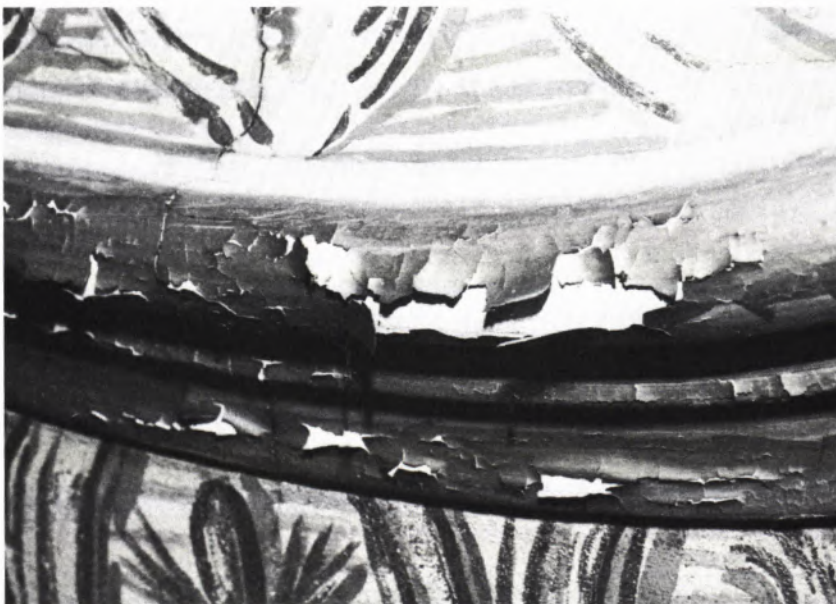
8 *Aufstehende Polimentvergoldung am Rahmenwerk im Psallierchor und Ablösen der Grundierschichten.*

Von besonderer Bedeutung ist die vielfältige und unterschiedliche Vergoldertechnik, die Profile und Rahmenwerk, Kapitelle und Gewölbeflächen, Stukkaturen und plastischen Schmuck erhöht. Die aufstehenden Grundierungen und abblätternen Vergoldungen (Abbildungen 8 und 9) können nicht einfach erneuert werden, weil sich auch hier – bei allem Bemühen, gleichartige Materialwirkungen zu erzielen – Unterschiede im Tonwert alten und neuen Goldes nicht vermeiden lassen. Deshalb sind, vorläufig im Gewölbereich, mit Erfolg Versuche gemacht worden, die sich vom Grund abhebende Vergoldung wieder „niederzulegen“. Ob das in allen Fällen möglich sein wird, muß dem Einzelfall vorbehalten bleiben. Jedenfalls steht der Gesamteindruck vor dem Detail, ist das Gesamterscheinungsbild Maßstab für restauratorische Einzelleistungen.

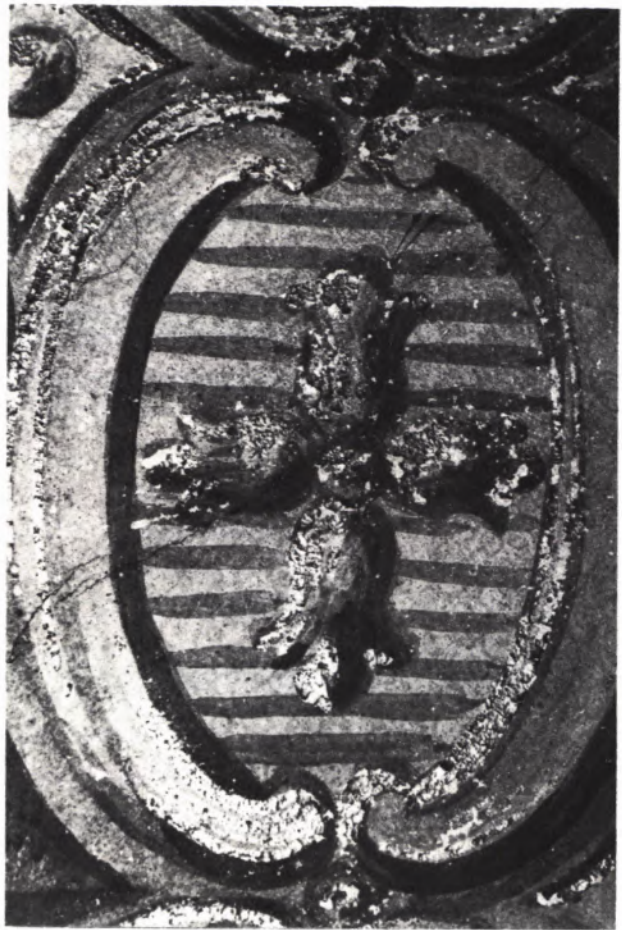
9 Versprödete Mordentvergoldung in den Brokaten des Psallierchores mit aufstehenden Rändern.
