Norbert Bongartz/Hartmut Schäfer: Notuntersuchung der Esslinger Pliensaubücke

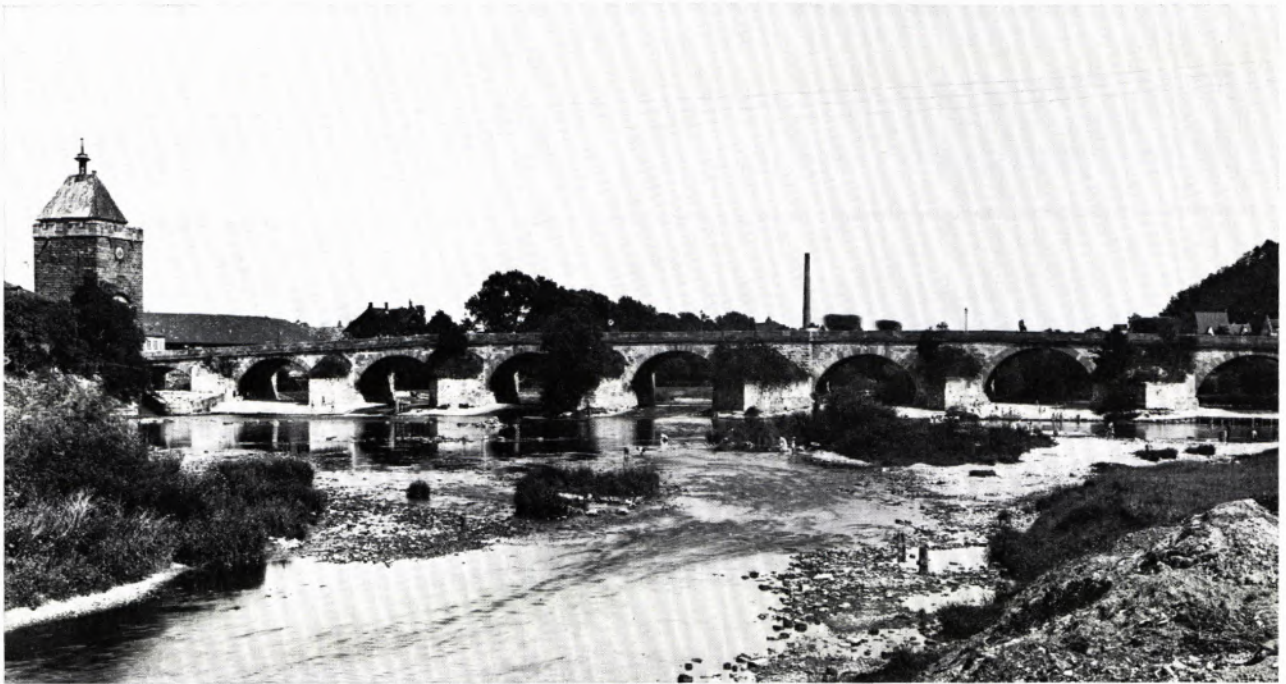
◁ 1 DIE PLIENSAUBRÜCKE VON WESTEN um 1910. Bis 1837 stand ein weiterer Turm in der Brückenmitte.

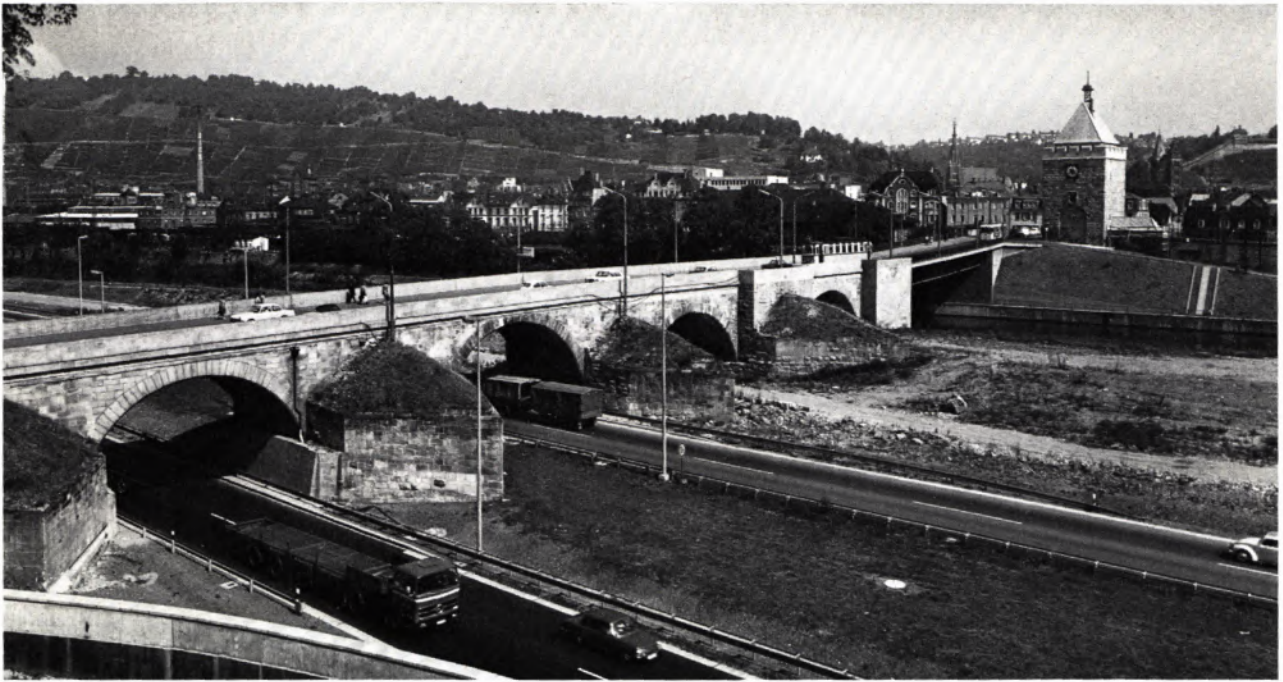
2 DER HEUTIGE ZUSTAND DER BRÜCKE. Der einbetonierte Neckarkanal durchquert die große Öffnung. Alle erhaltenen Bögen stehen auf dem Trockenen.

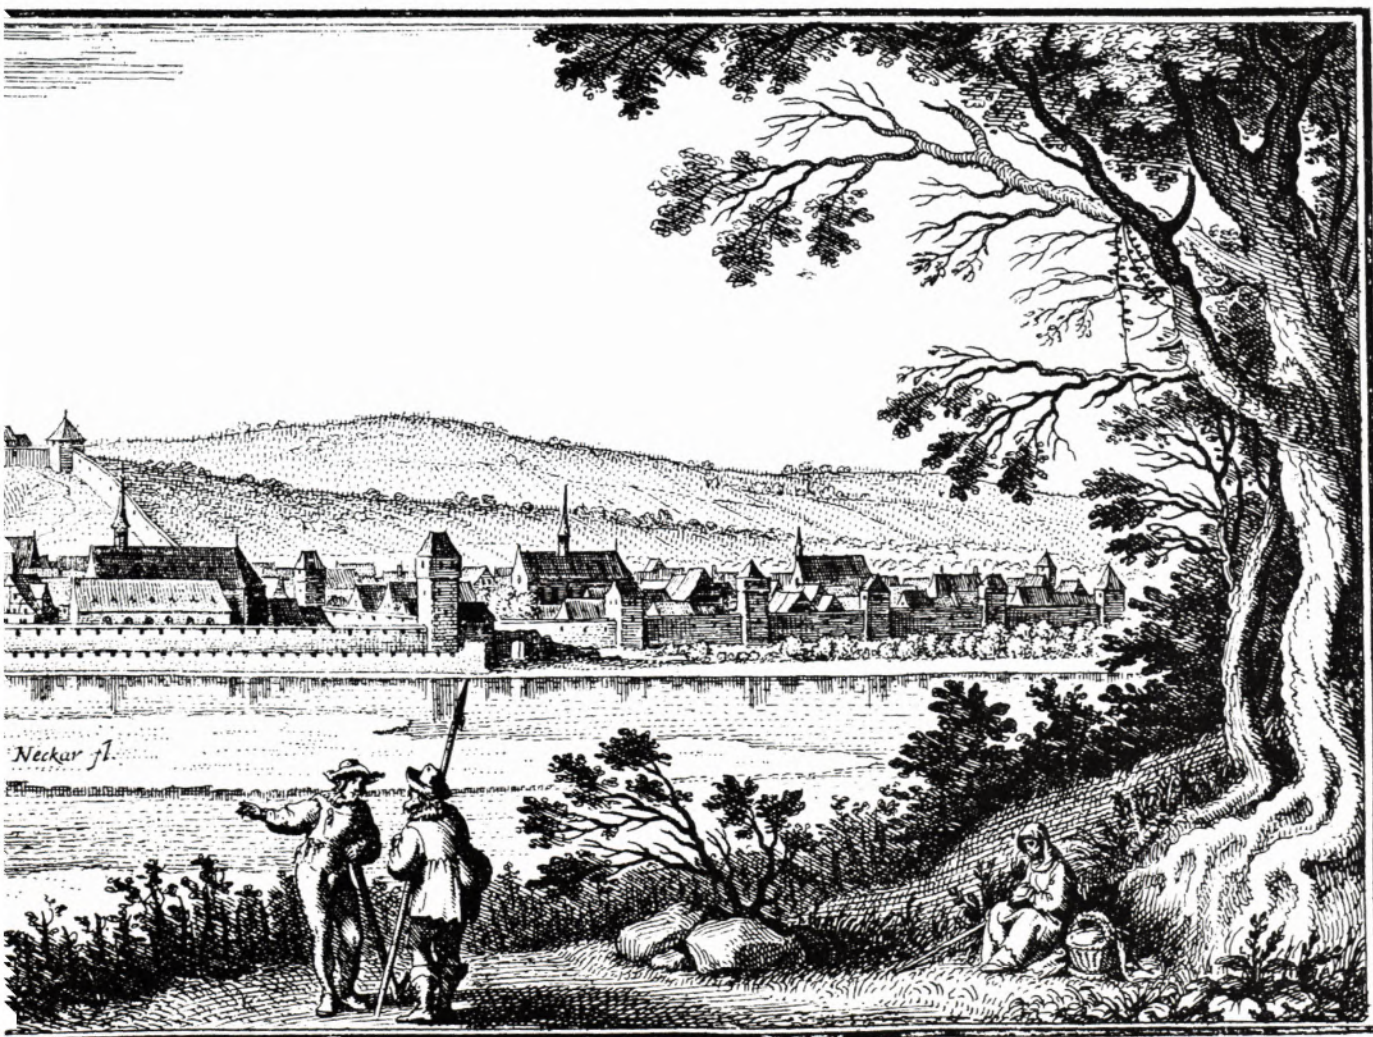
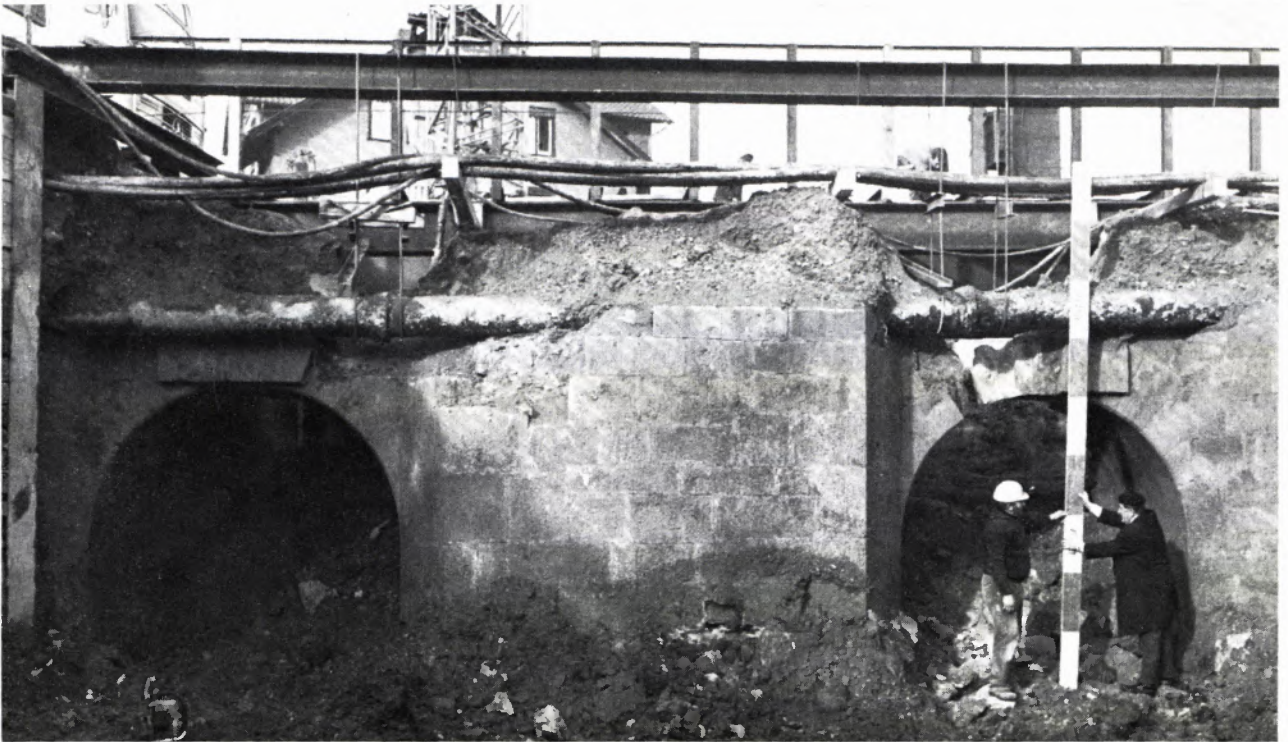
5 DIE VORLANDBRÜCKE WÄHREND DER BAUARBEITEN am 16. Januar 1975. Zu sehen sind gerade die Bögen von 1837, die Bauperiode IV.

Die zwei steinernen Bögen, die am 16. 1. 1975 zutage traten (Abbildung 5), waren 1837 zur Verbreiterung der

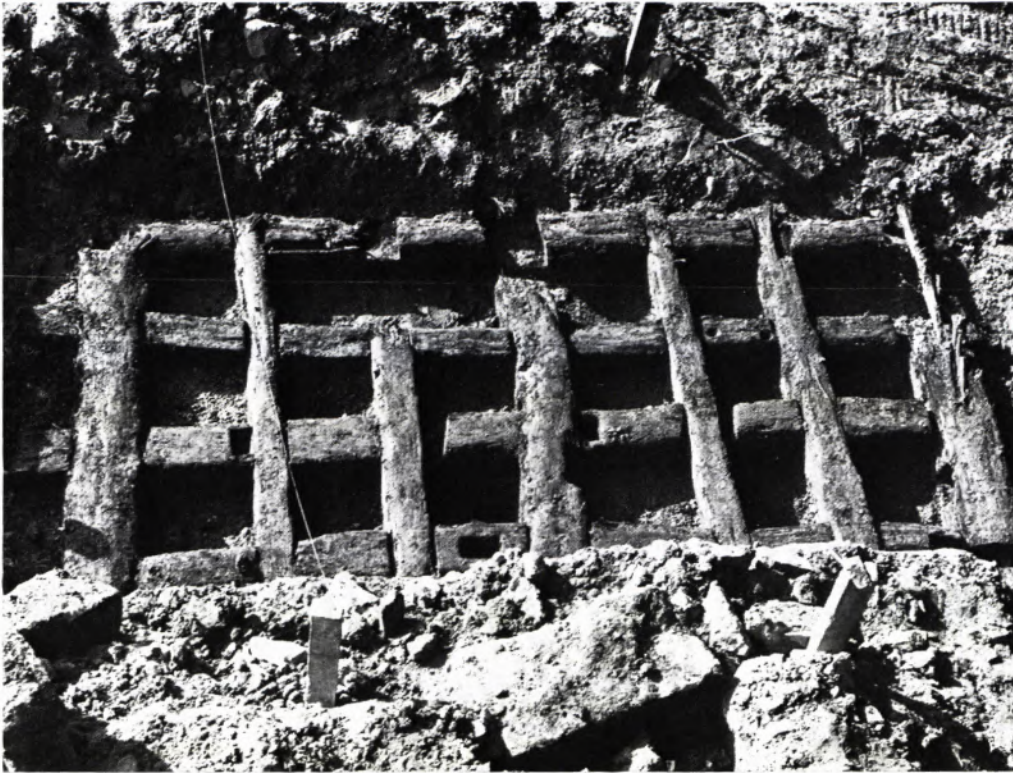
7 DER HÖLZERNE
FUNDAMENTROST
DER BAUPERIODE II.
Deutlich erkennt man
Einschnitte für Zapf-
löcher und Überblat-
tungen, die die Balken
als zweitverwendetes
Bauholz kennzeichnen.

Nach dem Abräumen des Pylons XI wurde unter der in Periode II vorgenommenen südlichen Erweiterung der Pfeilersubstanz eine hölzerne Fundamentierung freigelegt (Abbildung 7). Dieses Auflager für die Bogenkonstruktion bestand aus vier West-Ost liegenden Balken, über die in einfacher Überschneidung und Überblattung sieben Nord-Süd gerichtete Balken gelegt waren. Das so entstandene Gitterwerk war, um eine Verschiebung der Hölzer gegeneinander zu vermeiden, mit Kies ausgefüllt.
