# Die Heuscheuer in Heidelberg

Von Manfred Huwer und Ludwig Merz, Heidelberg

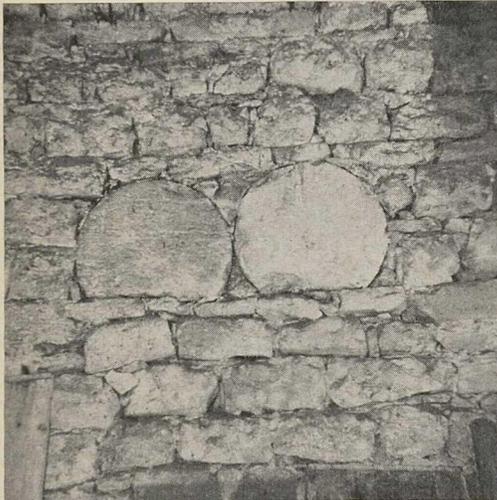
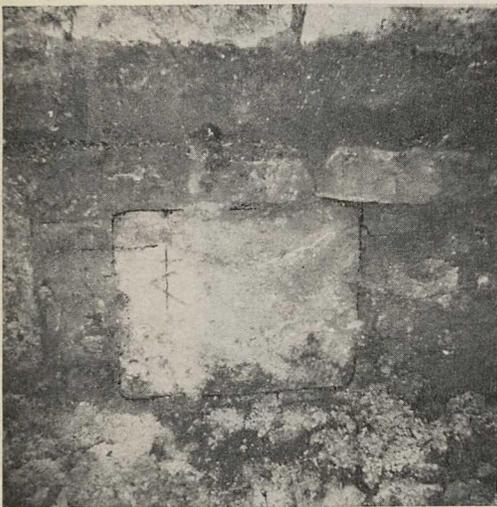
Heidelberg  
Heuscheuer  
im Mauerwerk  
des 18. Jahrh.:

Säulenwalzen

Quader  
vom  
Heidelberg  
Schloß

hender auf sie zu sprechen kommen.) Ihre bis zu neun Meter aufragenden Mauern konnten zweckmäßig für die Westwand und Teile der Giebel des zu errichtenden Vorratshauses und Heubodens für den Marstall genutzt werden. Die übrigen Wände erbaute man aus den von der Zerstörung her offenbar noch reichlich vorhandenen Trümmersteinen. So findet man in ihnen Teile eines geschmückten Gesimses, Säulenreste und andere Architekturstücke von Häusern der Stadt. Die Säulenwalzen (Abb.) könnten, nach ihrem Durchmesser zu schließen, von einem der Renaissanceportale an der Hauptstraße stammen, wie sie auf der Darstellung Merians zu finden sind. Unter anderem sind in die inneren und äußeren Fundamentmauern des Baues auch Quadersteine eingebaut, deren typische Randscharrierung und die Steinmetzzeichen beweisen, daß sie vom Schloß stammen (Abb). Nach mehrmaligem Nutzungswechsel während des 19. Jahrhunderts diente das Anwesen in den letzten Jahrzehnten der Stadt als eine Art Abstellkammer, und unter dem mächtigen Krüppelwalmdach bargen die schweren Bruchsteinmauern auf den Holzbalkendecken der fünf Lagergeschosse ein recht merkwürdiges Museum vergangener Nütz- und Festlichkeiten mit so kuriosen Schaustücken wie dem Selbstmörder-Leichenkarren, Theaterkulissen und den Fahnen und Prunkdekorationen

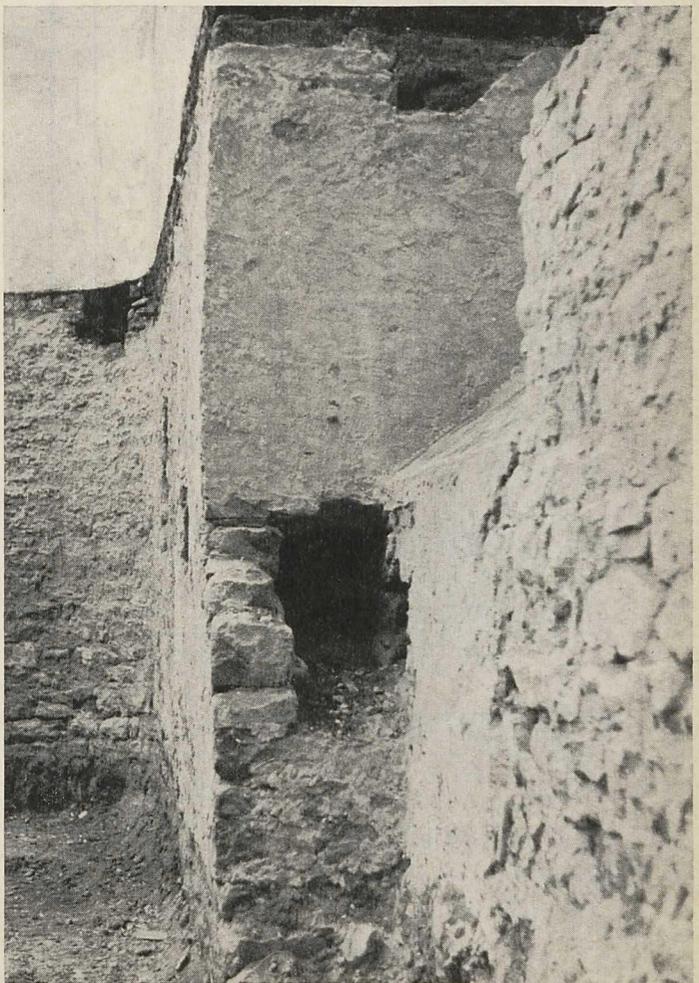
Eine von dem Archäologen Dr. Heukemes durchgeführte Bodenuntersuchung führte zu folgendem Ergebnis: In der Südwestecke des Baues wurde ein Fundamentgraben für eine Betonstütze ausgehoben, der Aufschluß über die Bodenaufschüttungen erbrachte (Abb.). Sie hat eine Tiefe von 2 m und besteht aus verschiedenen Schichten. Die oberste 1 m dicke Schicht besteht aus Lehm, mit Steinen, Scherben und Ziegelresten durchsetzt. Die nächstfolgende 25 cm dicke Schicht ist mit Scherben und Holzkohlen durchsetzt, offensichtlich also eine Brandschicht. Nun folgt der Aufbruch eines Kellergewölbes, unter dem sich zunächst eine 45 cm starke Schicht, durchsetzt von Schiefer- und Ziegelschutt, zeigte. Das Material schien von SW her eingefüllt worden zu sein. Darunter lag auf dem gewachsenen Boden eine 30 cm starke, scherbenreiche Schuttschicht, die sich durch die starke Durchsetzung mit Holzkohle als evtl. eingefüllter Brandschutt erwies. Die Funde in der Kellerauffüllung reichen in das 14. und 15. Jahrhundert zurück. Die Grabung führte noch 50 cm tief in den gewachsenen Boden, der aus verlehmtten Sanden und Kiesel-

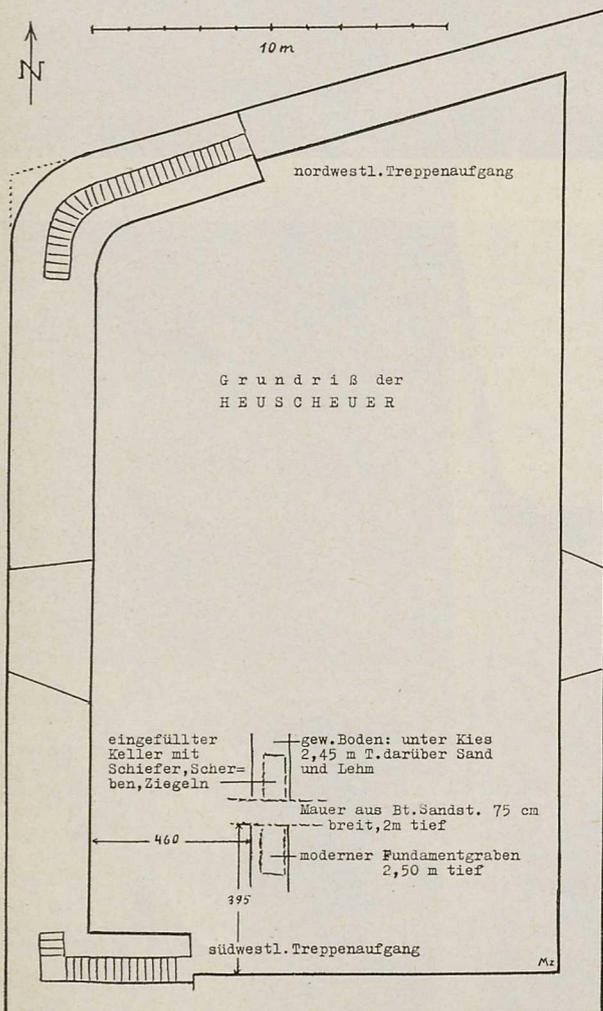
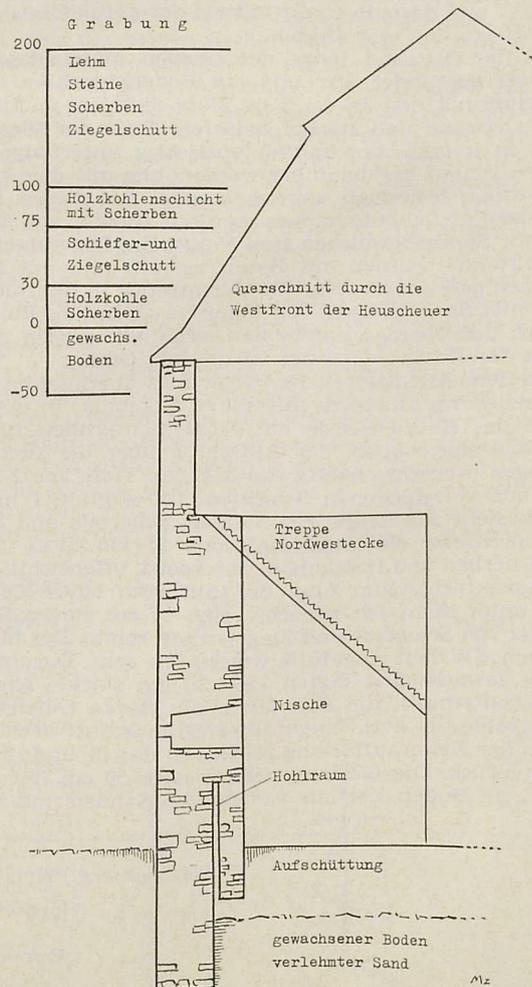
Heidelberg. Heuscheuer.

links: Grundriß  
rechts: Querschnitt durch die Westfront

Mit Grabungsbefund

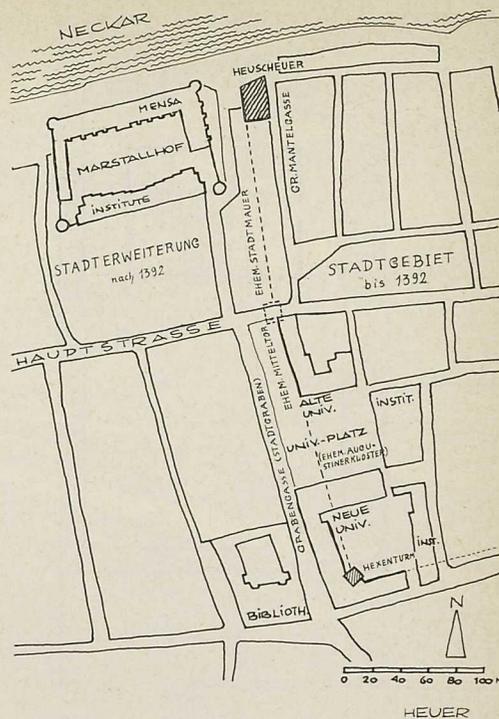
Heidelberg  
Lageskizze  
der  
Heuscheuer  
(Ausschnitt)

mit  
ehemaliger  
mittelalterl.  
Stadt-  
befestigung

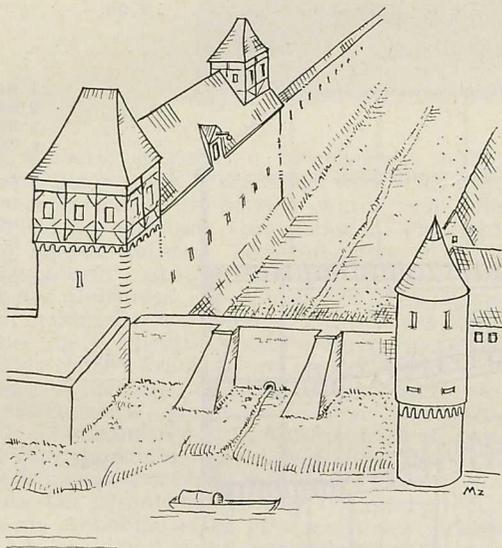
Nordwestl.  
mittelalterl.  
Stadt-  
befestigung,  
„Frauenturm“

Nach dem  
Holzschnitt  
von  
Sebastian  
Münster  
(Ausschnitt)  
1544

Erwähnung im Zusammenhang mit seiner Benützung als Gefängnis. Auf einer Darstellung von Sebastian Münster aus dem Jahre 1544 (Abb.) ist dieses Bauwerk deutlich als Eckturm eingezeichnet. Er springt nicht aus dem Zuge der Stadtmauer heraus, sondern fügt sich nahtlos ein. Den oberen Abschluß bildet ein Fachwerkbau, ähnlich dem des auf dem Dachfirst aufsitzenden kleineren Aufbaus am Südende des Gebäudes. Die Dachtraufe verläuft in der Höhe der Stadtmauer; sie ist von einem Speicheraufzug unterbrochen. Auf späteren Darstellungen, so z. B. auf einer Handzeichnung eines niederländischen Malers um 1580 sowie auf einer Zeichnung um 1590 und auf einer Stadtansicht von Brueghel um 1595, ist kein Dach zu sehen. Der Fachwerkbau der Nord-

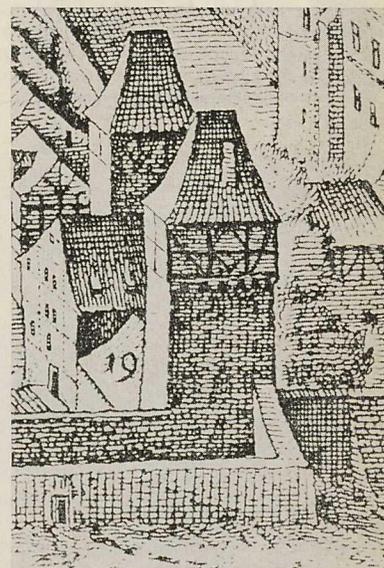
Heidelberg  
Der „Frauenturm“  
auf der  
Stadtansicht  
von Matth. Merian

Kupferstich  
(Ausschnitt)

Auf der Stadtsicht von Merian, 1620, ist diese Nordwestbefestigung ebenfalls eingezeichnet (Abb.). Es handelt sich allerdings um eine Ansicht von Nordosten auf die innere Seite der Anlage. Deutlich zu erkennen ist jedoch wiederum der Fachwerkaufbau. Bei einem Vergleich mit der südwestlichen Stadtverteidigung, dem Hexenturm, dem noch heute stehenden massiven Wehrturm im Hof der Neuen Universität, erscheint der Frauenturm wesentlich schwächer. Auf der Merianischen Darstellung fällt weiterhin auf, daß das Mittelgebäude mit seiner Giebelseite nach Osten schaut und nicht nach Norden wie auf der Darstellung von Sebastian Münster. Im Orléansschen Krieg 1689/93 wurde der Frauenturm zerstört, und dann hat man in der Mitte des 18. Jh. die stehengebliebenen Mauerteile mit in die Heuscheuer eingebaut. Auf diese Weise sind uns einige Anhaltspunkte über die Anlage dieser Eckverteidigung erhalten geblieben. Zunächst spricht die stumpfwinklige und nicht rechtwinklige, abgerundete Ecke nicht für einen selbständigen, von Grund auf errichteten Wehrturm. Auch die zwischen der Mauer verlaufenden Trep-

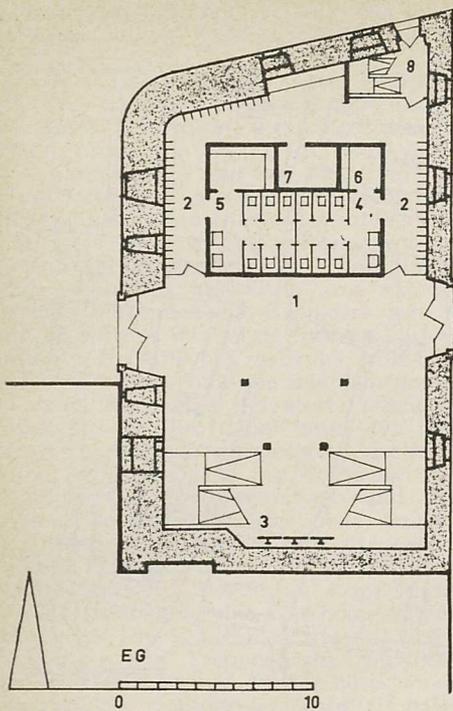
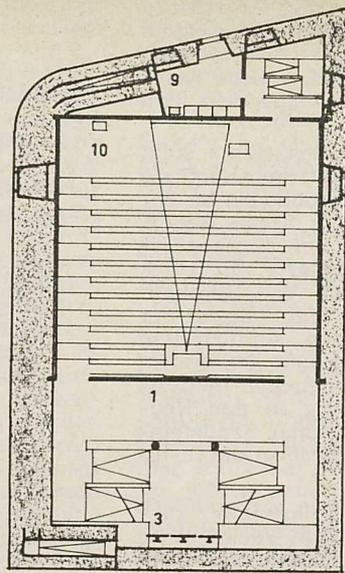
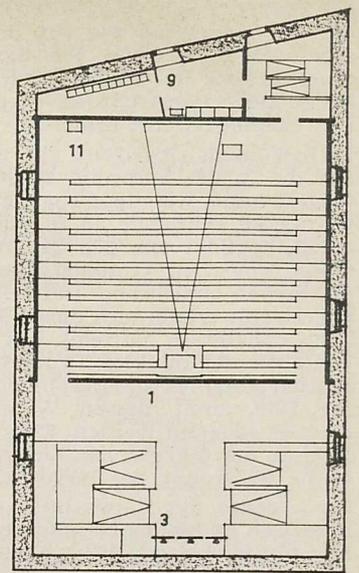
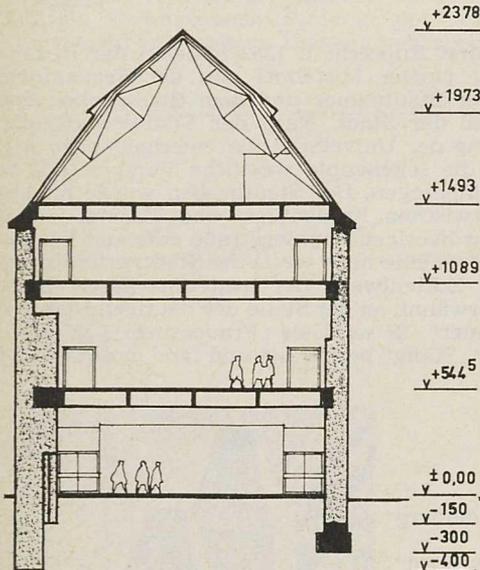
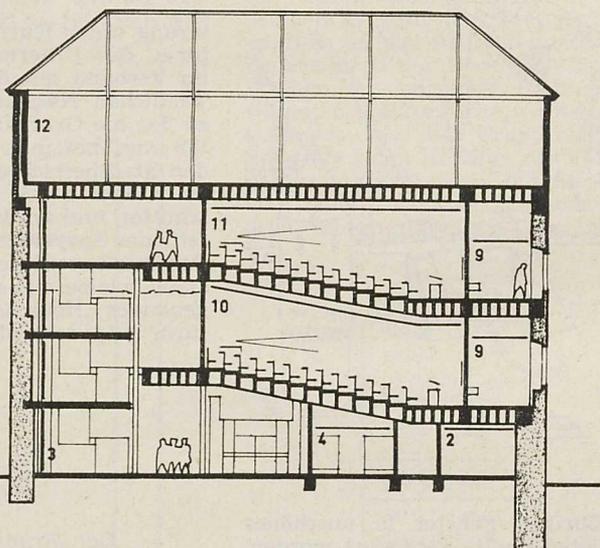
- 1 HALLE
- 2 Garderobe
- 3 Reliefwand
- 4 WC D
- 5 WC H
- 6 Putzraum
- 7 Heizverteiler
- 8 Nebentreppe
- 9 Dozentenräume
- 10 Hörsaal 230 PL
- 11 Hörsaal 270 PL
- 12 Lüftungsmaschinen

Heidelberg. Heuscheuer. Umbau in ein Hörsaalgebäude  
 Oben Grundrisse der Geschosse. Unten Quer- und Längsschnitt  
 Bauzeichnung des Universitätsbauamtes Heidelberg

Zunächst wurden zwei Geschoßdecken eingezogen (Abb.). Es sind aufgrund der Hörsaalbedingungen schräg laufende Plattenbalkendecken mit abgestufter Oberfläche, die den Raum mit 85 cm Stärke und 13,50 m bzw. 15 m Spannweite frei überspannen und auf den alten Längswänden aufliegen. Um die Mauern am Auflager nicht in ganzer Länge bis zur Einsturzgefahr einschlitzen zu müssen, wurde nur jeder zweite der mit 85 cm Achsabstand angeordneten Plattenbalken aufgelegt, die übrigen vor der Wand durch Wechsel abgefangen. Eine zweiarmig betonierte, frei vor der Südwestwand stehende Treppe verbindet die Geschosse mit je drei Doppelläufen; die im spitzen Winkel der schräg laufenden Nordwand angeordnete Nebentreppe geht bis zum Dachgeschoß durch. Es folgte die in Verbindung mit dem vorher zur Sicherung aufgelegten Ringanker betonierte Dachdecke in Rippendeckenkonstruktion. Die Giebel unter den Krüppelwalmen wurden an der zur Straße weisenden Südseite aus den aufbewahrten alten Steinen und an der Nordseite nach Erschöpfung dieses Vorrates aus gleichformatigen und ähnlich getönten neuen Ziegeln hochgezogen, der neue Dachstuhl als freitragende Stahlbinderkonstruktion mit aufgelegten Holzsparren errichtet mit einer Mischung aus dunklen und mitteldunklen Rillenbiberschwanz-Ziegeln in Doppeldeckung geschlossen. Die entstandenen vier Geschosse gliedern sich grundrißlich wie folgt: Die südliche Hälfte des Erdgeschosses umfaßt die Eingangs- und Treppenhalle, zugänglich durch die beiden großen Scheunentore. In der nördlichen enthält ein frei eingestellter rechteckiger Installationskern die Sanitäräume und die Fernheizungsverteilung; der ringsum entlang der Außenwand entstandene Umgang beherbergt in direktem An-

schluß an die Halle die Garderoben. Das 1. und 2. Obergeschoß besteht aus je einem Hörsaal mit 230 bzw. 270 Plätzen, zugänglich vom südlich davon gelegenen Haupttreppenhaus sowie dem Dozentenzimmer und der Nebentreppe auf der Nordseite (Abb.). Die Hörsäle sind mit Lautsprecheranlage, Diadoppelprojektion mit Fernbedienung sowie Plattenspieler-, Rundfunk- und Fernsehanschlüssen ausgestattet. Sie sind künstlich belichtet und belüftet, da die vorhandenen Fenster wegen ihrer ungünstigen Lage nicht verwandt werden konnten. Eine Konvektoren-Grundheizung sorgt mit zusätzlicher Warmluft aus der Lüftungsanlage, welche im Sommer auch gekühlte Luft einblasen kann, für die Klimatisierung. Das Dachgeschoß enthält die hierzu notwendigen Maschinen und Verteilerkanäle.

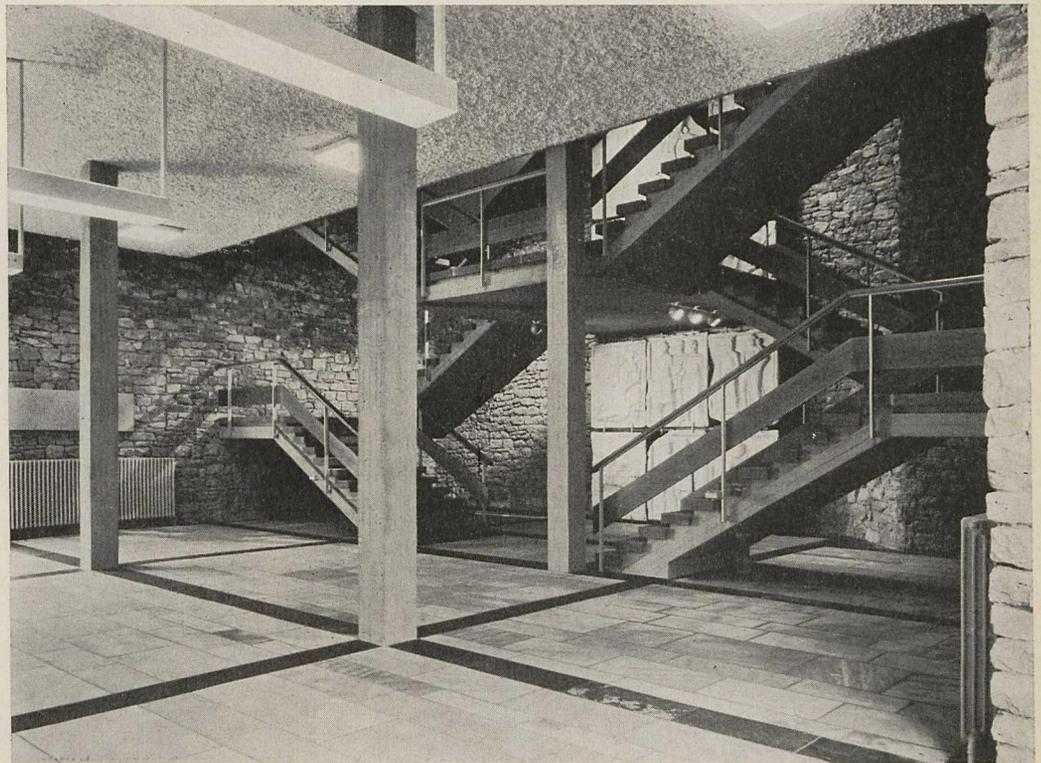
Heidelberg  
Heuscheuer  
Treppenhaus

mit Reliefabgüssen  
eines römischen  
Gräbmals  
des 3. Jahrh.  
in Adamklist (Rumänien)

In bewußtem Gegensatz zur gewählten Materialskala steht nur die in der Südwand zwischen die Haupttreppenpodeste eingespannte, wandteppichartig vom Erdgeschoßboden bis zur Dachdecke reichende 13 m hohe und 3,50 m breite Reliefwand, gebildet aus den 24 großen Tafeln der Gipsabgüsse eines römischen Grabmals des 3. Jahrhunderts mit stark plastischen figürlichen Darstellungen (Abb.). Von Spotlight angestrahlt erhebt sich dieser Blickfang als Hauptakzent der Treppenhalle in hartem, von Schlagschatten konturiertem Weiß vor der dunklen Bruchsteinwand. Die 1905 gegossenen Platten stammen aus Beständen des Archäologischen Instituts der Universität, dessen Vorlesungen künftig in der Heuscheuer gehalten werden. Eine Inschrift auf einer Sandsteintafel an der Ostseite der Eingangshalle erinnert an die historische Bedeutung des Bauwerkes.
