Die Klosterkirche St. Cyriak in Sulzburg.

Entgegnung auf eine Kritik

Stellungnahme des Staatlichen Amtes für Denkmalpflege Freiburg i. Br. zum Aufsatz von Prof. Dipl.-Ing. Arnold Tschira, Karlsruhe, in der Zeitschrift „Schau-ins-Land“ des Breisgau-Geschichtsvereins, Freiburg i. Br., Jahresband 83/1965.

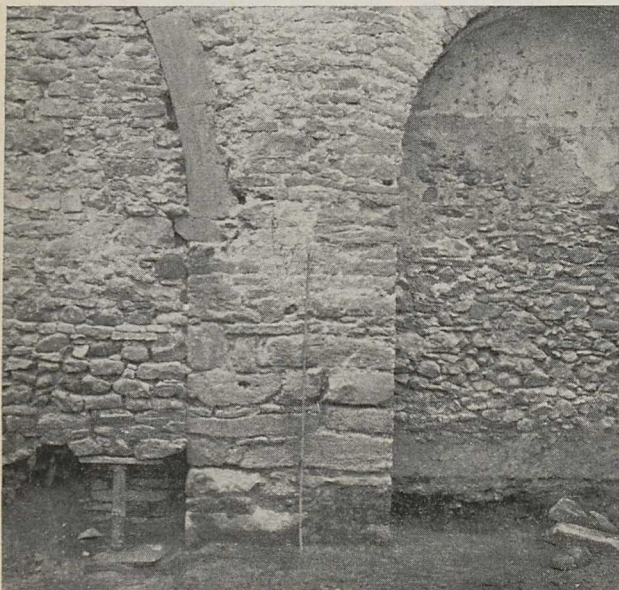
Abb. 2

Sulzburg. St. Cyriak. Südseite · Außen
Pfeiler VI

Die Zumaerungen rechts und links „hängen“. Sie wurden also erst errichtet, als hier der Boden bereits um 50 cm erhöht war. Tschiras Steinplan übergeht dieses Faktum.

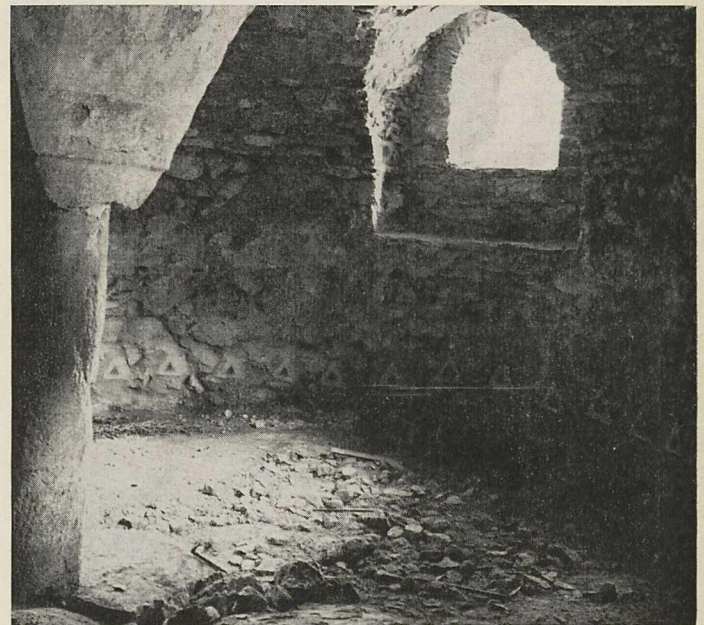
Abb. 4

rechts Krypta

Von Tschira eingebautes Scheitelfenster in der Krypta. Es war zu groß und mußte wegen Lichtüberflutung der Krypta wieder zugemauert werden, so daß die Krypta hier statt eines ursprünglich kleinen Fensters jetzt kein Fenster zeigt.

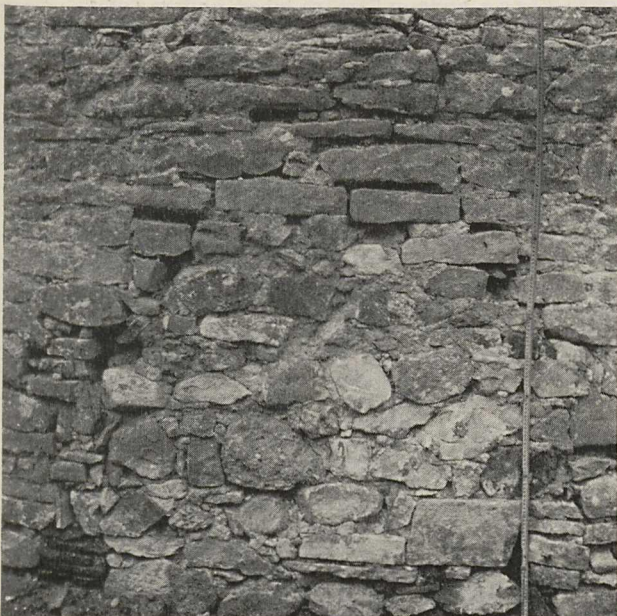
Abb. 5

links Mauerstörung im Scheitel der Apsis. Außen

Hier hat Tschira angeblich ein spätes Kellerfenster mit geradem Sturz entfernt, obwohl die Kellerfenster außen gut sichtbar waren.

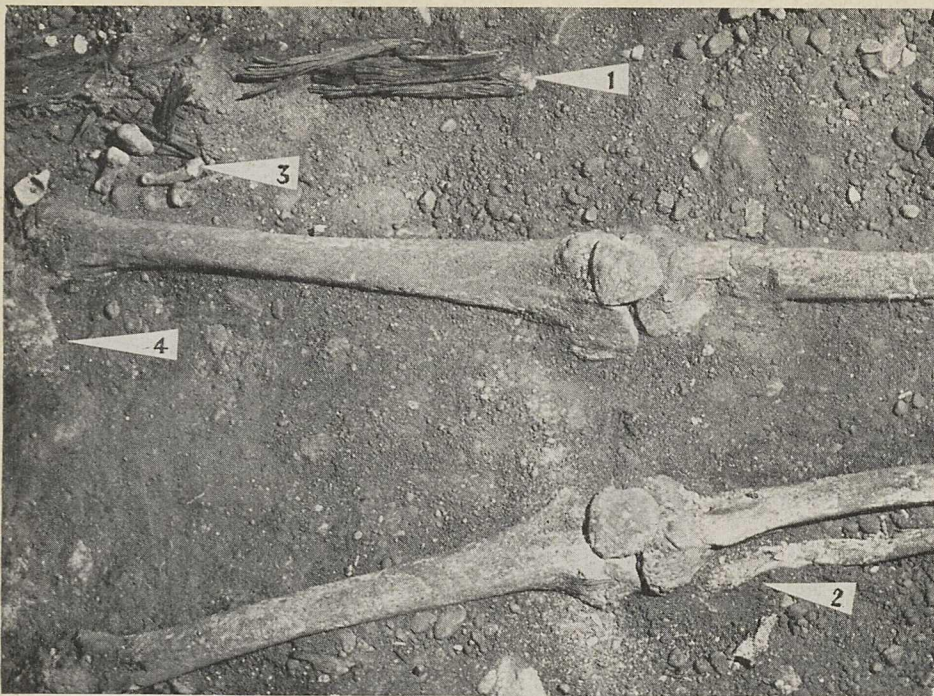
Abb. 5 a

Bestattung in der Westapsis (Ausschnitt)

1. Holzrückstände; weiteres Holz war als Humuslinie kenntlich.
2. Das poröse, mit dem Boden verbackene Beinskelett.
3. Handknöchlein neben Oberschenkel.
4. Spuren der Beckenknochen.

Das Grab war mehrfach gestört, das Skelett im oberen Teil bis auf Spuren des Rückenwirbels, Armknochen und Bruststücke des Schädels verworfen. Die Schuttfüllung reichte bis nahe an die Beinnochen. Neben dem Grab befand sich eine Steinumwallung.

Seine Arme lagen gestreckt, was ebenfalls auf eine Bestattung noch in dieser Zeit hinweist. Der Erhaltungszustand der Sargspuren, den Tschira nicht prüfen konnte, bestätigt die frühere Bestattung eher, als daß er sie ausschließt. Daß die Söhne des Stifters fehlen, ist ohne jede Beweiskraft, zumal die Kirche nach ihrer Übergabe an Basel i. J. 1008 dessen Eigenkirche und nicht mehr die des Stiftergeschlechtes war. Die heute geringe Tiefe des Grabes — die Tschira auch noch als Gegenargument anführt — ist geradezu ein Beweis für die frühe Bestattung, weil der einstige Westchor sicher ein höheres Niveau hatte als die spätere Turmhalle. Tschira: „Man würde es (das Grab) lieber mit einem der späteren aufgehöhten Böden zusammenziehen“ (83/100). E. Adam fand aber nur eine einmalige — und nicht eine mehrschichtige — Auffüllung voller Scherben des 18. Jahrhunderts: „Westlich (von der Abmauerung vor dem Laienaltar) blieb der Boden auf dem ursprünglichen Niveau bis ins 18. Jahrhundert. Erst dann wurde auch dieser Teil der Kirche aufgefüllt“ (Adam, Bericht vom 22. 4. 1960). Will Tschira etwa ernstlich das Grab ins 18. Jh. verschieben? Beizupflichten ist Tschira, daß eine absolute Gewißheit über das Stiftergrab nicht zu erhalten ist. Aber auch Tschira sagte: „Die Lage des Grabes spricht entschieden dafür, daß es sich um den Stifter der Kirche, also den Comes Birchtilo, handelt, wengleich man für ihn eigentlich einen Steinsarkophag oder ein ausgemauertes Grab erwartet hätte“ (80/10, Fußnote).

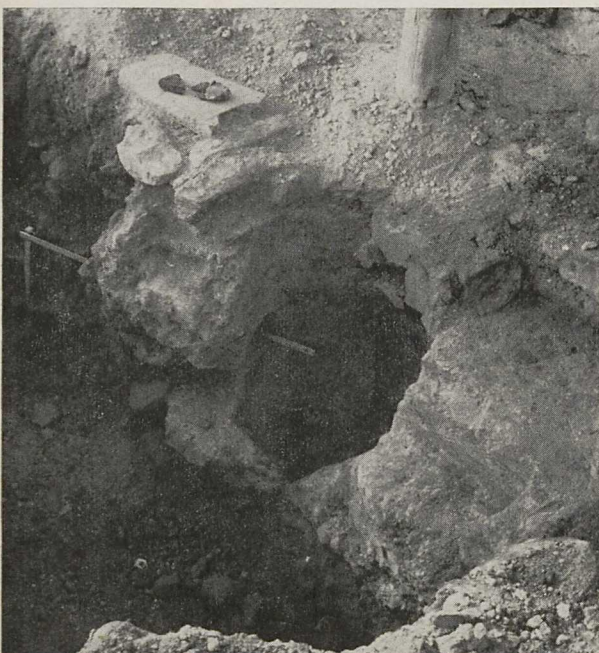
Abb. 6

Frühromanische Taufpiscina

siehe List, St. Cyriak 67-69 und Faltpläne. Tschira übergeht sie.

Der Taufanlage widmet Tschira einen halben Satz: „... vor der ein Taufstein stand, dessen Fundierung Karl List noch nachträglich freigelegt hat“ (80/21); (Abb. 6 und Faltpläne). Tschira setzte die Taufanlage dort in die Barockzeit! Über die Bedeutung dieser Anlage lese man nach in List, St. Cyriak, 67/68.

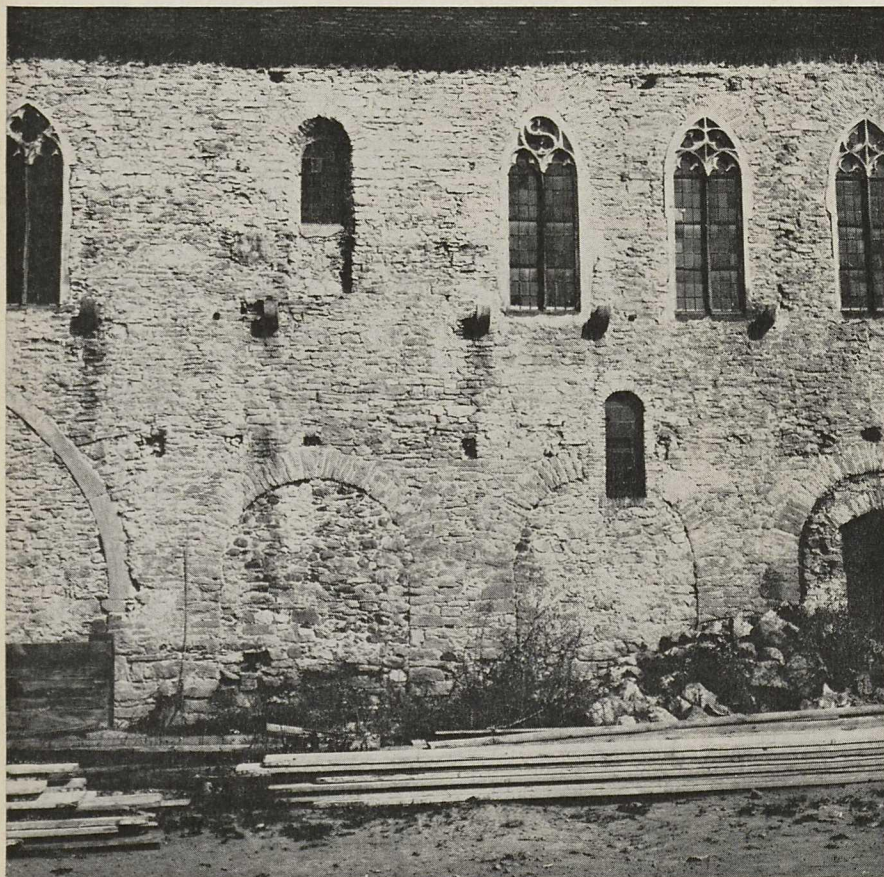
Abb. 9

Die Südwand vor der Instandsetzung

Durch die Einfügung der gotischen Fenster (um 1500) wurde die Herabziehung des Dachansatzes für das Kreuzgang-(Seitenschiff-)Dach zwingend. Die Lage der Konsolsteine, die dieses Dach trugen, ist deutlich durch die gotischen Fenster bestimmt. Nach Tschira seien die Konsolen um 1280 gesetzt.

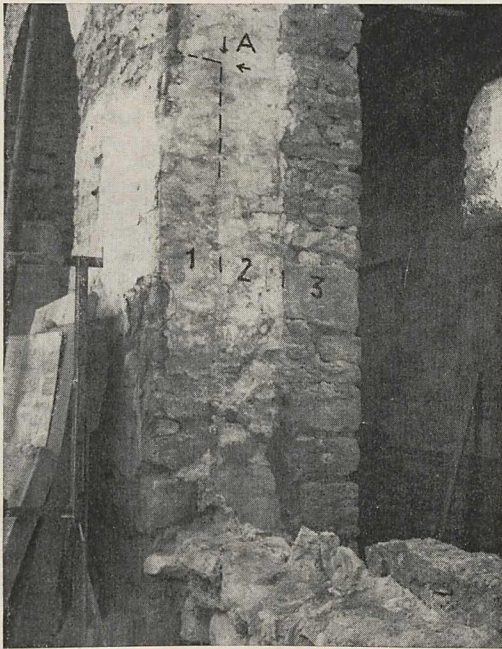
Abb. 10

Pfeiler VII

mit den Ansätzen am Pfeiler der sich seitlich folgenden Zumauerungen des Arkadenbodens. Ein Beweis der frühen Laienkirche (List St. Cyriak 67-74). Tschira übergeht sie.

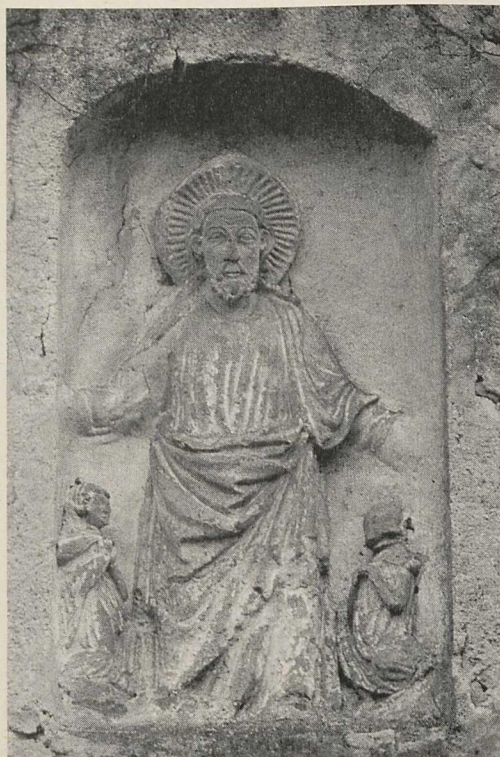
Abb. 14

Christus mit Stifterfiguren
über dem Hauptportal

links vor der Behandlung
durch Tschira

Die Christusfigur mit den Stiftern der Michaelskapelle stand vor der Erneuerung in einer weiten Nische mit einem barock wirkenden Stichbogen über dem Westportal (Abb. 14). Tschira wünschte nun eine andere Form der Nische, nahm den Maurermeister mit auf das Gerüst und gab diesem die Anweisung zur Änderung. Dabei entstand die neue Nischenform (Abb. 15). Sie wurde schleunigst wieder geändert, aber der Reiz der alten Nische war dahin. Bei näherer Untersuchung durch den Restaurator stellte sich heraus, daß die Figuren einst eine kräftige farbige Fassung hatten. Die Farbspuren waren naturgemäß nur in den innersten Winkeln der Falten faßbar. Die Gruppe wurde in leichten Tönen wieder gefaßt, was Tschira für einen „nicht mehr

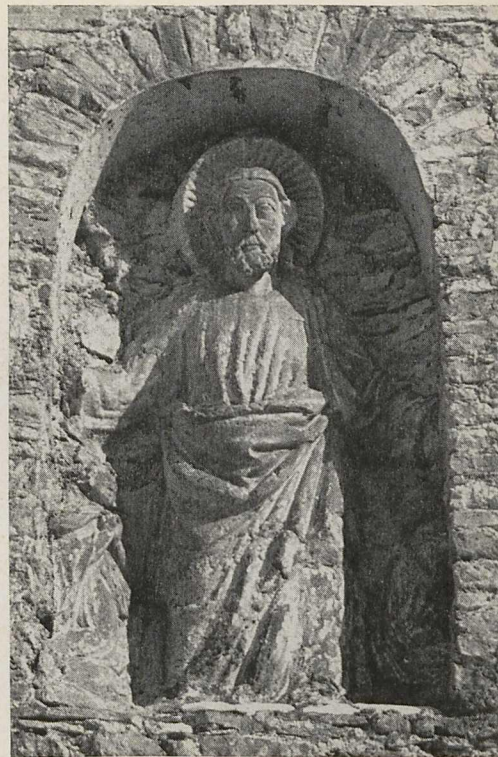
Abb. 15

rechts nach Tschiras Änderung
(Die harte Fassung ist
inzwischen wieder beseitigt)

gutzumachenden Mißgriff“ hält (83/111). Hätte man die Figur wieder stark farbig fassen sollen? Oder gar nicht?

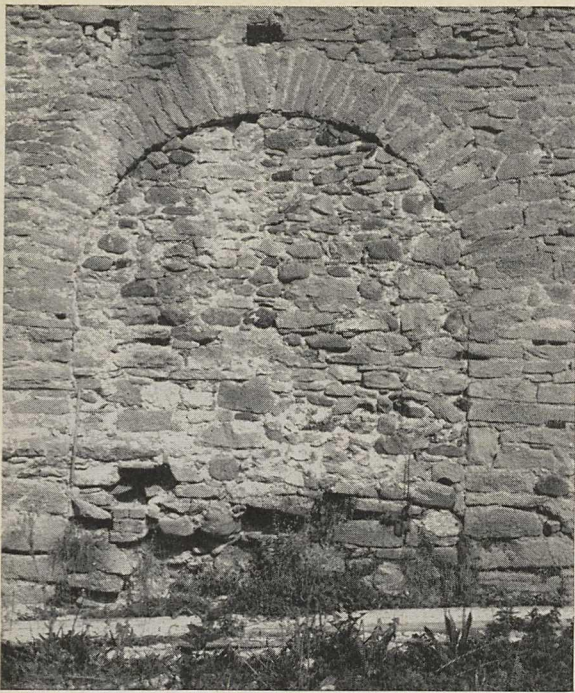
links Abb. 19

Es zeichnet sich als ursprüngliche Öffnung im Mauerwerk ab und ist später mit Füllmauerwerk verkleinert. Man beachte die senkrechte, originale Fortsetzung des großen Bogens rechts. Tschira spricht von „Entlastungsbogen“ — über was?

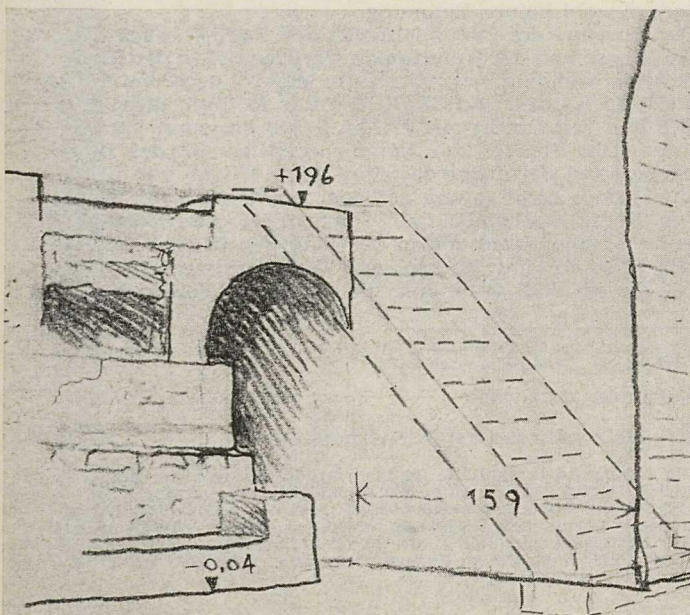
Links unten: Stufe der ottonischen Treppe. Rechts: Arkade 10.

Diese Skizze wurde gefertigt, um unseren Bedenken gegen Tschiras Vorschlag Nachdruck zu verleihen, der die Aufgänge zum Hochchor auf Holzstiegen an die Seitenwände zu legen, vorschlug. Die gestrichelte Treppe ist zur Verdeutlichung des Tschiraschen Vorschlags eingezeichnet. Der Fall soll lediglich zeigen, welche Freiheiten bei der Instandsetzung Tschira für möglich hielt.
