Keine leichte Entscheidung – neue Farben für das Schloss

Die Instandsetzung der Fassaden des Neuen Schlosses Tett nang

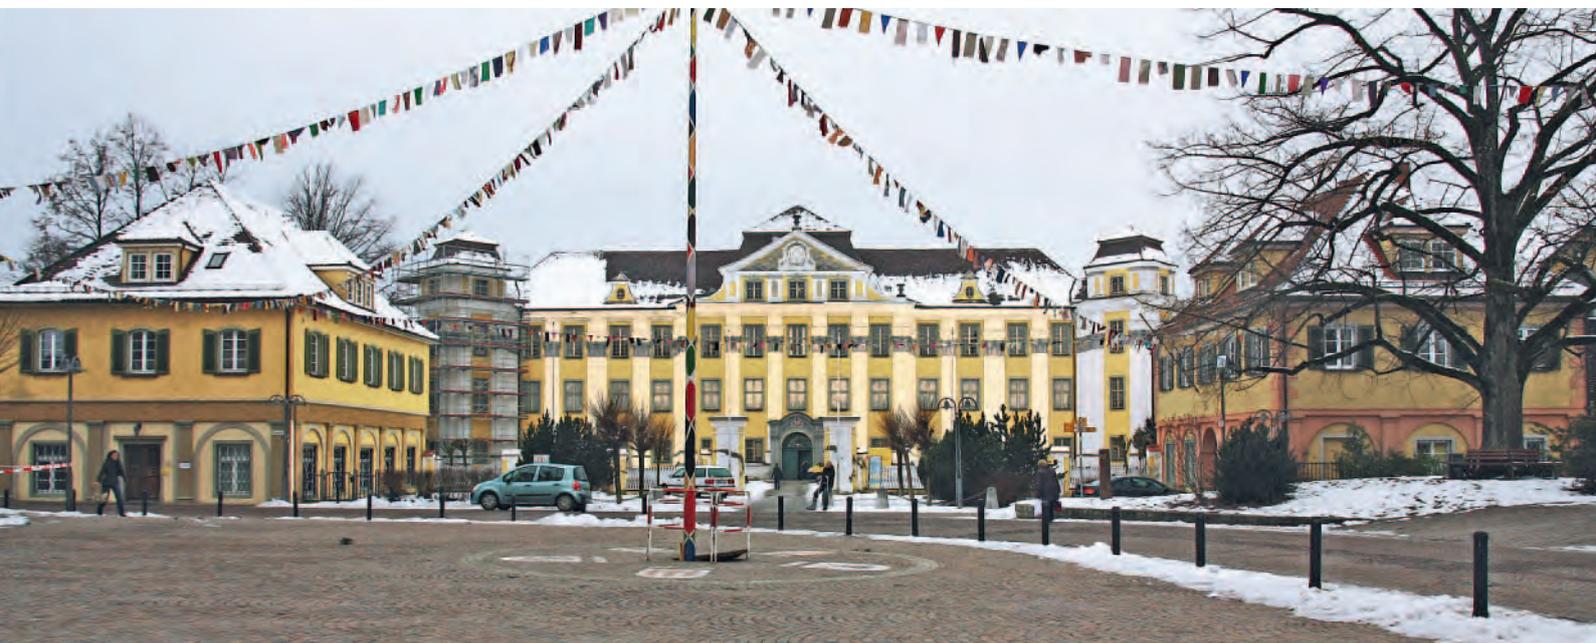
1 Das Neue Schloss mit Schlossmauer und Kavaliershäusern, Aufnahme Februar 2013.

dunkelgrauer, zementartiger Mörtel dünn aufgebracht worden. Die in Mineralfarben ausgeführte Sichtfassung ist von markanten Kontrasten bestimmt: Die in strahlendem Weiß gehaltenen Kolossalpilaster mit grauen Kapitellen setzten sich deutlich gegen das kräftige Dunkelgelb oder Ocker der Fassadenrücklagen ab (Abb. 1). Grundlage für die damalige Farbentscheidung waren Befunde im Giebfeld des Tympanons an der Nordostfassade (Abb. 2).

Die Folgen der Farbentscheidung werden sogar über die Maßnahmen am eigentlichen Schlossgebäude hinausreichen. Zum Schloss gehören eine weißgelb gefasste Schlossgartenmauer mit repräsentativen Torpfeilern zum Montfortplatz und in direktem Anschluss dazu zwei ehemalige Kavaliershäuser in dunklem Ocker. Ihre Farbgebung stammt aus der zweiten Hälfte des 20. Jahrhunderts und lehnte sich bisher an die des Schlosses an. Die neue Farbgebung des Schlosses wird sich in Zukunft auch auf den Umgang mit ihrem Erscheinungsbild auswirken (Abb. 1).

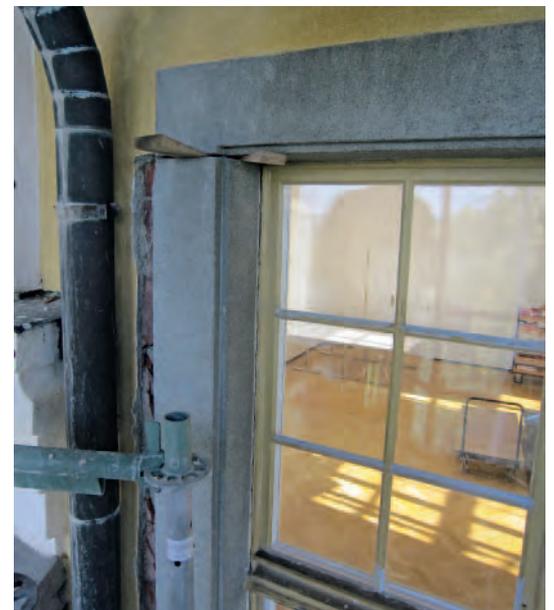
6 Lose Fenstergewände an der Südostfassade des Neuen Schlosses, September 2013.

notwendigen Reparaturarbeiten im Bereich der Fenstergewände aus Kunststein erkannt, die in den 1950er Jahren eingebaut worden waren (Abb. 4). Sie standen quasi lose in der Fassade, der kraftschlüssige Verbund zum Mauerwerk musste nachträglich hergestellt werden. Bei den damit verbundenen großen Eingriffen im Bereich der Putzanschlüsse kam eine Reihe von Befunden zutage, die in ihrer Gesamtheit eine sichere Aussage zum bauzeitlichen Putzbestand und seinen Fassungsabfolgen zuließen (Abb. 6). Insgesamt waren nur wenige Putz- und Fassungs-schichten zu unterscheiden: Auf flächigen Resten des bauzeitlichen Kalkputzes im Bereich der Rücklagen ist als erste Fassung ein helles Ocker zu erkennen. Auf den Pilastern, deren bauzeitlicher Grundputz eine Schicht mit dem der Rücklagen bildet, ist ein noch etwas hellerer Ockerton festzustellen (Abb. 5). Eine Vielzahl historischer Ansichten ergänzt die Befunde zu einer Ton-in-Ton-Fassung: Neben der ge-

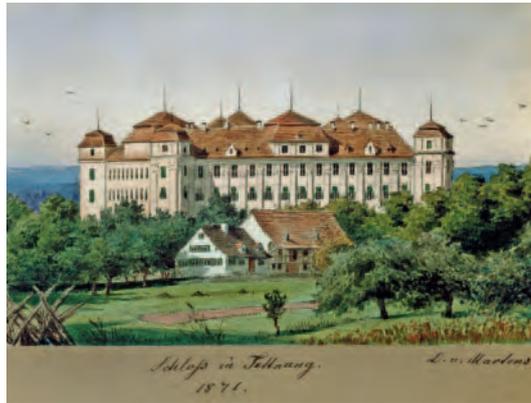
7 Historische Ansicht des Neuen Schlosses, Aquarell von Luise Martens 1871.

nannten Vedute von Johann Ulrich Schellenberg aus der Bauzeit um die Mitte des 18. Jahrhunderts sind es vor allem historische Ansichtskarten aus der Zeit um 1900 sowie Fotoaufnahmen aus dem Archiv der Landesdenkmalpflege, die darüber Aufschluss geben, dass bis in das 20. Jahrhundert zwischen Putzrücklagen, Pilastergliederung, Kapitellen, Fenstergewänden und Gesimsen keine großen Kontraste bestanden (Abb. 7).

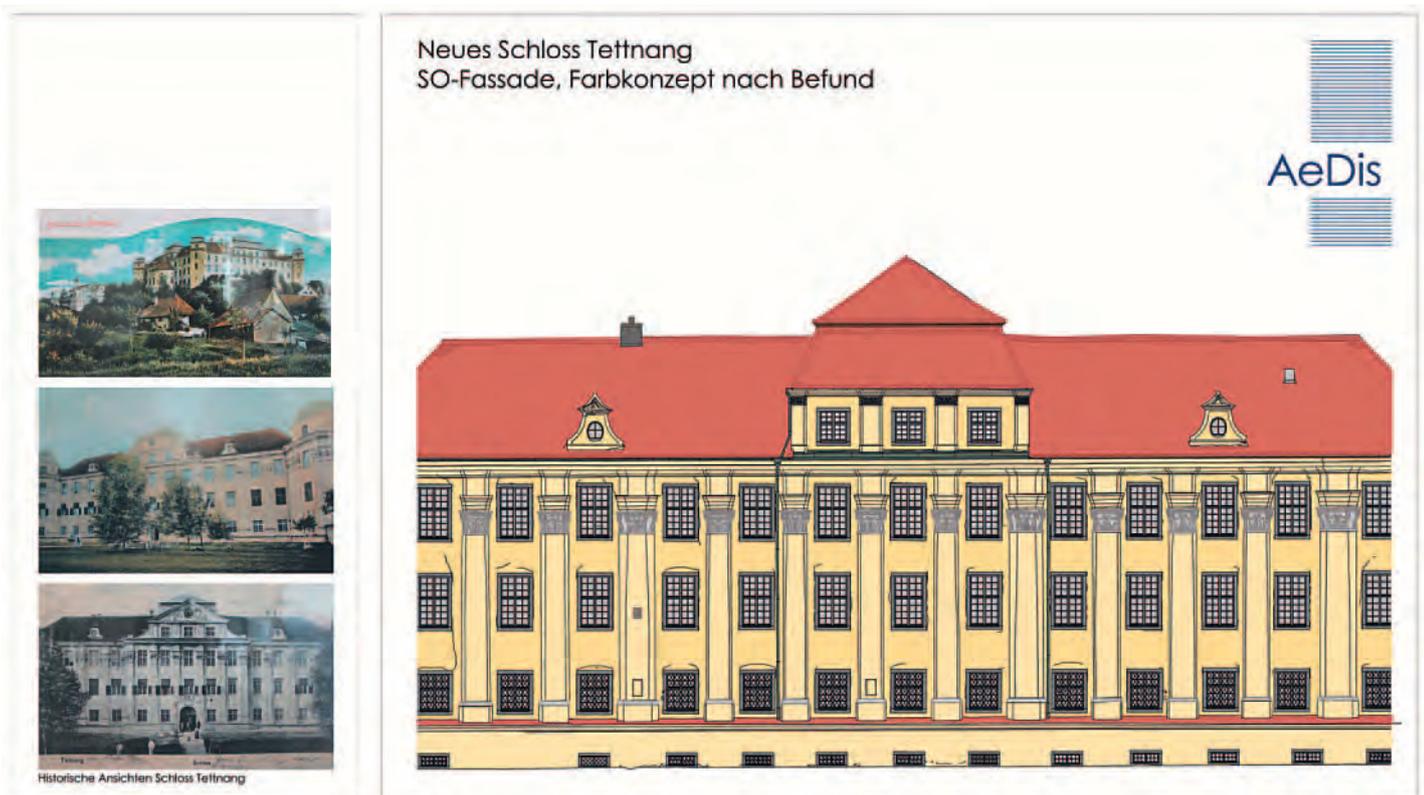
8 Das neue Farbkonzept in Anlehnung an die historische Farbgebung, Oktober 2013.

Es war nicht zu verkennen, dass sich Bauherrschaft und Bauleitung wie auch die beteiligten Restauratoren über den Befund freuten, der es ihrer Ansicht nach erlaubte, das historische Farbkonzept wieder aufzugreifen. Eine weniger kontrastreiche Fassade, die der historischen Ansicht von 1760 entspräche, wurde von allen Beteiligten für ruhiger und eleganter gehalten. Zumal die bisherige dunkle Dachdeckung aus nicht erhaltenswerten Industrieziegeln gegen denkmalgerechte Manufakturziegel in Naturrot ausgetauscht werden sollte, was mit dem dunklen Ockergelb von 1978 wenig harmonisieren würde (Abb. 8).

Nach Abstimmung mit den Denkmalbehörden und Abwägung aller Folgen entschied sich die Bauherrschaft, die Sichtfassung von 1978 nach der Reparatur der Putzflächen nicht beizubehalten, weil sie heute als zu stark akzentuiert und für die historische Gesamtwirkung des Kulturdenkmals nicht passend empfunden wird.

Ein Abschlagen des Zementputzes und Neuaufbau als Kalkputz kam wegen der stark reduzierten, unbedingt zu schützenden Befundlage und aus Kostengründen nicht in Frage. Im Materialsystem der Sanierung von 1978 verbleibend kommt nun eine Farbgebung zur Ausführung, die sich an die bauzeitliche Ton-in-Ton-Fassung in hellen Ockertönen mit hellgrauen Akzenten hält und mit der neuen Dachdeckung aus Kohlebrandziegeln harmonisieren wird. Aber es ist nicht zu leugnen: Ein gewisses, wenn auch akademisches Unbehagen der Denkmalpflege gegenüber dem neu geschaffenen „historischen“ Erscheinungsbild bleibt bestehen – aber siehe das Zitat in der Einleitung: „Manchmal gibt es kein eindeutiges Richtig oder Falsch und es müssen viele und komplexe Argumente gewichtet und bewertet werden ...“.

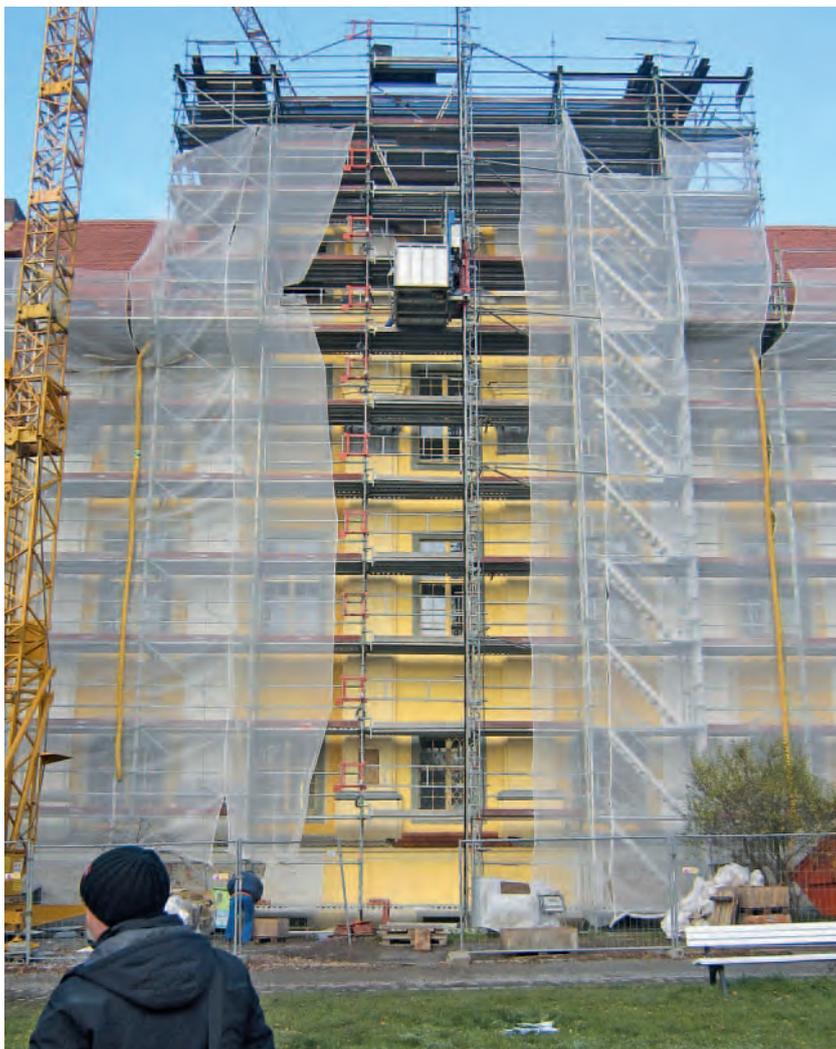
9 Musterachse an der Südwestfassade, Oktober 2013.

nun bis auf die Kapitelle beinahe völlig neu überfasst werden müssen. An der Musterachse wurde deutlich, dass von einer Fassung „nach Befund“ tatsächlich nicht gesprochen werden kann. Denn es mussten etliche Entscheidungen getroffen werden für die Farbgebung von Bauteilen oder für Anschlüsse, zu denen keine Befunde vorliegen oder die es im 18. Jahrhundert noch nicht gab, wie zum Beispiel die Kunststeinrahmen, die Rahmen der ertüchtigten Verbundfenster oder die Fenstervergitterungen – alle stammen aus der Mitte des 20. Jahrhunderts (Abb. 9). Eine Gratwanderung für die Denkmalpflege war der Umgang mit dem 1978 in weiten Teilen in Beton aufgeführten Sockel. An der Südwestfassade zum Beispiel befand sich ein als Lüftlmalerei gestalteter Sockel mit gemalter Gesimsabdeckung aus Ziegeln – eine aus heutiger Sicht fragwürdige Gestaltung. Aufgrund der hohen Salzbelastung muss der Sockel erneuert werden und wird nun neu mit bis zum Boden

hinuntergezogenen Pilastern gestaltet, wie sie auf der historischen Darstellung des Neuen Schlosses von 1760 zu erkennen sind. Das ist die Rekonstruktion einer Fassung ohne konkreten Befund, die aber in Bezug auf ein schlüssiges Gestaltungskonzept nur konsequent ist.
