Nebeneinander in Kloster Bronnbach: die Bildnisse eines Werkmeisters und einer Frau Versuch einer Deutung und Einordnung in die mittelalterliche Bildnisskulptur

Judith Breuer

Ein Werkmeisterbildnis im Kloster Bronnbach

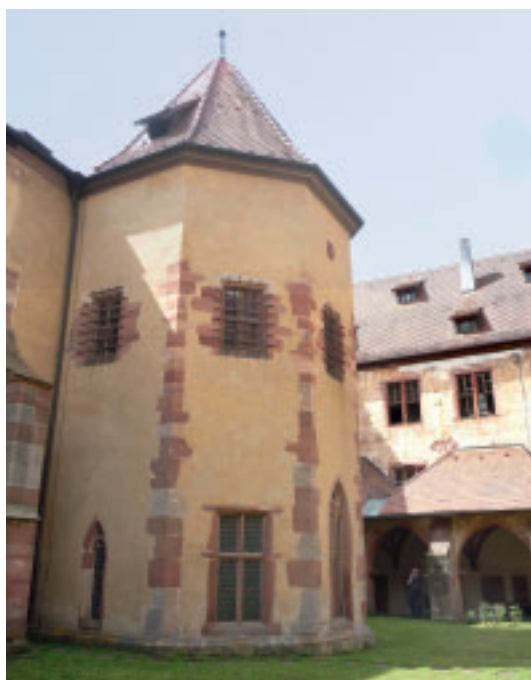
1 Brunnenhaus im Kreuzgang von Kloster Bronnbach, erbaut 1411 mit Aufstockung von 1520, Zustand 2014.

Das gotische Brunnenhaus des ehemaligen Zisterzienserklosters Bronnbach steht vor der Südseite des Kreuzgangs und hat einen dreiseitig gebrochenen Abschluss. Sein Erdgeschoss wurde laut Bauinschrift an der Ostfassade 1411 erbaut. Der darüber befindliche Raum ist etwa 100 Jahre später unter Abt Johann VI. von Boffsheim, ebenfalls mit sandsteinernen Umfassungsmauern und mit Ziegelsteingewölbe aufgesetzt worden. Ein bauzeitliches Reliefband unterhalb einer Gewölberippe trägt die Jahreszahl 1520, die sicherlich dem Entstehungsjahr der Aufstockung entspricht.

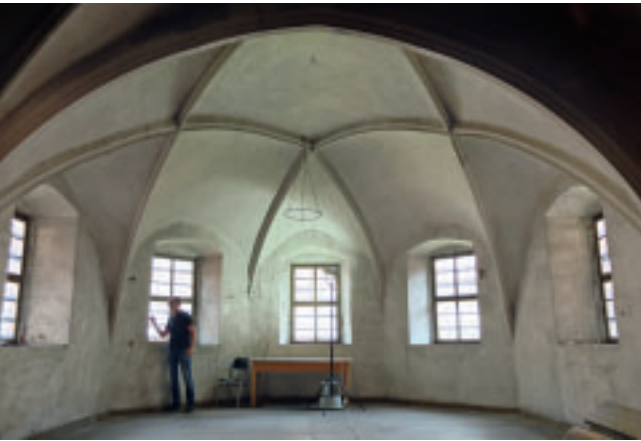
2 Das Obergeschoss des Brunnenhauses von Kloster Bronnbach zu Beginn der restauratorischen Sondage 2014.

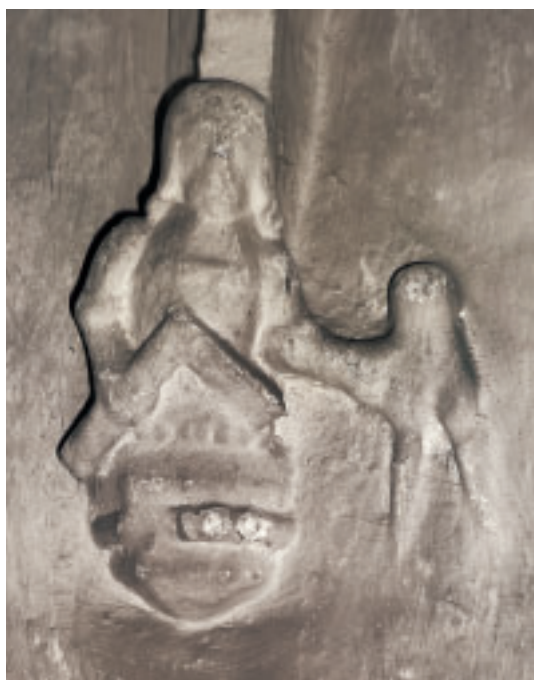
3 Werkmeisterrelief im Obergeschoss des Bronnbacher Brunnenhauses von 1520, Zustand 2013.

Vor etwa einem Jahr, bei einer Begehung des ehemaligen Klosters Bronnbach (bei Wertheim, Abb. 1; 2) fiel der Autorin im oberen Raum des Brunnenhauses am Anfang einer Gewölberippe ein figürliches Relief auf. Durch Tünchen schwerlich erkennbar, entpuppte sich das etwa 23 cm hohe und 18 cm breite Bild bei genauerem Hinsehen als die Darstellung eines Menschen in Halb-

figur mit schulterlangem gelocktem Haar, der in seiner rechten Hand ein Winkelmaß, in seiner linken einen Zirkel hält (Abb. 3; 4).

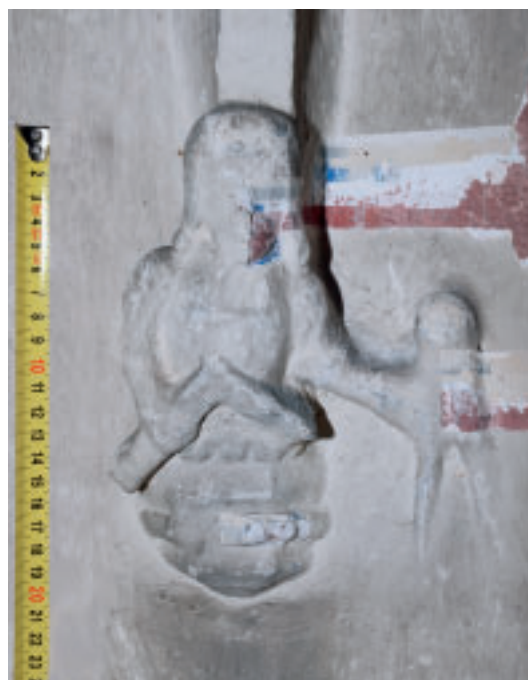
4 Werkmeisterrelief im Bronnbacher Brunnenhaus von 1520 mit restauratorischer Sondage, die u.a. den aufgemalten Oberlippenbart zeigt, Zustand 2014.

Eine restauratorische Voruntersuchung des Gewölberaums, die im Sommer 2014 zur Bestandsermittlung im Vorgriff auf eine Konservierung und Restaurierung der Obergeschossräume der ehemaligen Abtei vom Landesamt für Denkmalpflege beauftragt wurde, erbrachte noch weitere überraschende Ergebnisse. Die Werkmeisterbüste, die im Bereich einer Schadensstelle untersucht wurde,

weist mehrere Fassungen auf. Eine der frühen Fassungen der kleinen Darstellung besteht in einem monochromen hellrötlichen Farbton, auf den in Schwarz ein elegant gewirbelter Oberlippenbart aufgemalt ist, wie er bis in das 17. Jahrhundert Mode war. Darauf folgen dann eine rosafarbene, dann eine Blau-Gold-Fassung aus dem 19. Jahrhundert, auf die dann verschiedene Weißtünchen aufgebracht sind. In ihrer Gesamtstärke haben die Anstriche die Lesbarkeit des Bildnisreliefs so sehr verschlechtert, dass es Jahrzehnte nicht mehr beachtet wurde.

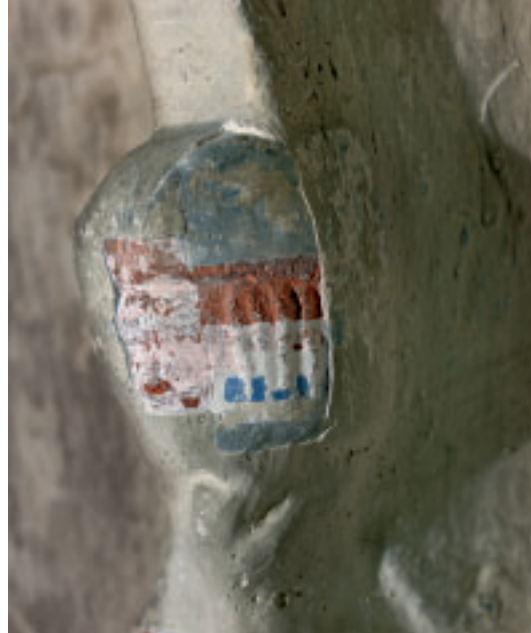
6 Frauenkopf, mutmaßlich der Ehefrau des Werkmeisters, im Brunnenhaus von Kloster Bronnbach, Zustand 2014 mit restauratorischer Sondage.

zem nur vage zu erahnen war. Aus einem wurzelartigen Gebilde ragt ein Köpfchen hervor. Erst dank der jüngst vorgenommenen Untersuchung durch einen Restaurator gab sich das Köpfchen als das einer Frau zu erkennen. Es gehört einer Bürgersfrau, auszumachen an ihrer Haube, unter der halblange glatte Haare hervorschauen (Abb. 5; 6). Diese Darstellung im Bereich eines Klosters erscheint zuerst einmal rätselhaft.

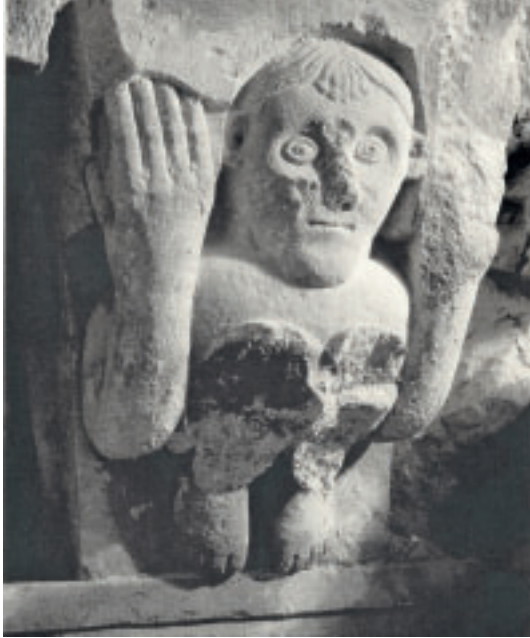
11 *Werkmeister Hans Spryß von Zaberfeld im Chor der ehemaligen Schlosskirche zu Pforzheim, Foto um 1945.*

sen den mit langem lockigem Haar dargestellten Mann als Werkmeister aus (Abb. 11). Das Steinmetzzeichen auf dem Schild, den der Dargestellte vor sich hält, gehört dem hier abgebildeten Meister, nämlich Hans Spryß von Zaberfeld.

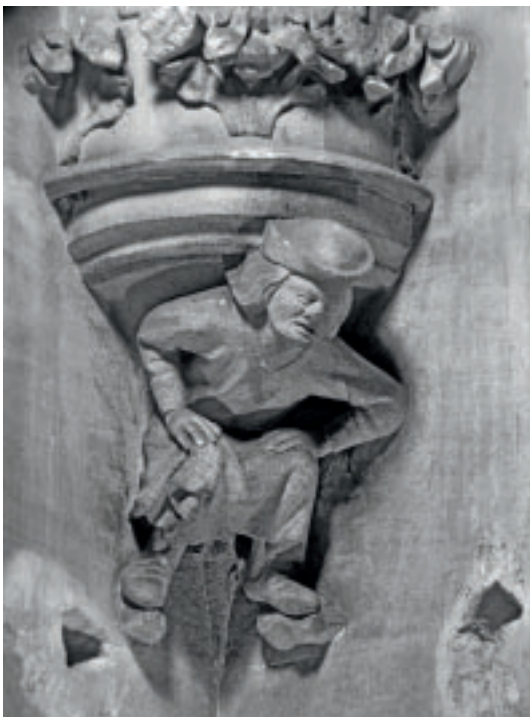
7 Konsolträgerskulptur eines mutmaßlichen Werkmeisters im ehemaligen Palassaal der Gamburg, spätes 12. Jahrhundert.

Ob die im Inneren des Palassaals der Gamburg bei Werbach im Taubertal 2003 entdeckte und freigelegte gnomenhafte Konsolträgerskulptur, die nach Bauzusammenhang aus dem späten 12. Jahrhundert stammt, einen Werkmeister darstellt, ist nicht eindeutig erkennbar (Abb. 7). Der aus regionalem Rotsandstein geschlagene hockend Dargestellte trägt mit Kopf und Armen einen Konsolstein. Das Haar des Bartlosen ist sorgfältig gescheitelt, ein kurzer Pony schmückt seine Stirn. Attribute, die ihn näher kennzeichnen, fehlen. Bei vielen vergleichbaren hochmittelalterlichen Atlantendarstellungen bleibt ebenfalls mangels At-

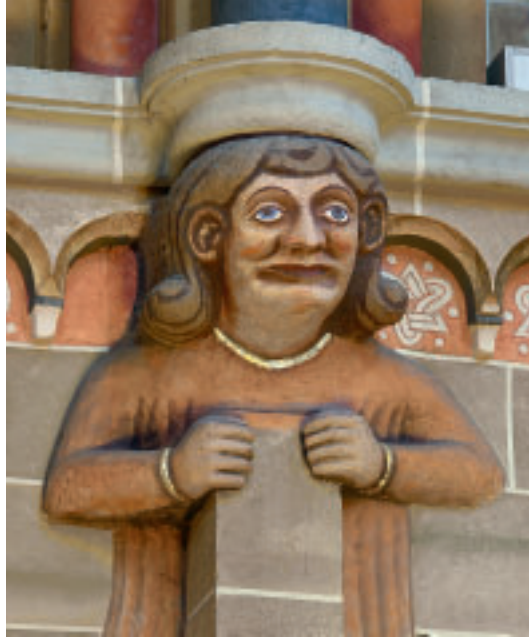
8 Konsolträgerskulptur eines mutmaßlichen Steinmetzmeisters im Dom zu Bremen, Mitte 12. Jahrhundert mit entsprechend dem Zustand von 1900 rekonstruierter Bemalung.

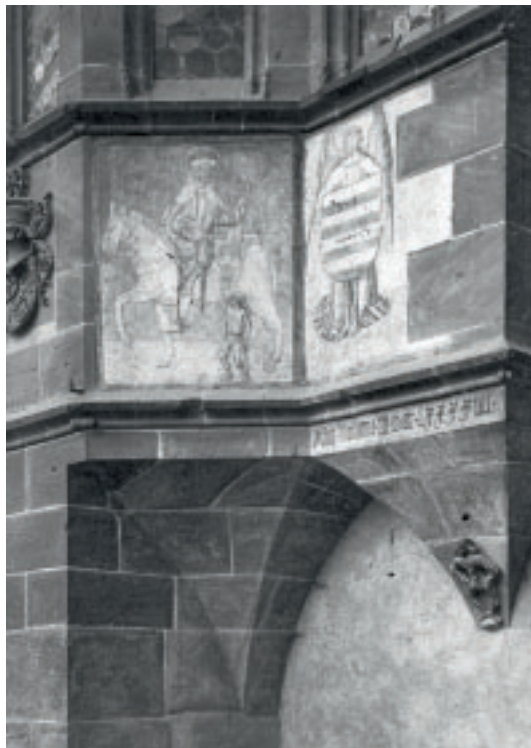
12 *Kapellenerker am Schloss Tauberbischofsheim mit dem Werkmeisterrelief rechts unten, Zustand 1908.*

mittelalter zugefügten Kapellenerkers, der durch eine noch 1908 zum großen Teil lesbare Aufschrift in das Jahr 1490 datiert wird. Dargestellt als Relief in Ganzfigur ist ein junger Mann mit angewinkelten Beinen und Armen, bekleidet – wie damals üblich – mit Wams und Beinlingen, dazu Gürtel mit Dolch. Auf dem Kopf trägt er die Kappe des Steinmetzen (Abb. 12–14). Sein Hemd zeigt im Brustbereich eingemeißelt und ausgemalt die Majuskeln HNAS, die – bei Drehung zweier Buchstaben – für den Namen „Hans“ stehen dürften. Es handelt sich sicherlich um ein Selbstporträt des jugendlichen für den Erkerbau zuständigen Werkmeisters. Adolf von Oechelhaeuser zufolge zeigte die Figur 1898 noch zahlreiche Farbspuren. Auf der Schwarzweiß-Abbildung in der Publikation von Gerstenberg aus dem Jahr 1966 lässt sich keine Bemalung erkennen, dafür aber sind die Buchstaben auf dem Hemd des Werkmeisters gut lesbar (Abb. 13). Seit mehr als 20 Jahren trägt die kleine Skulptur wieder eine Bemalung, die vom Mitarbeiter einer ortsansässigen Malerfirma aufgebracht wurde und in der Farbgebung allerdings äußerst fragwürdig ist (Abb. 14).

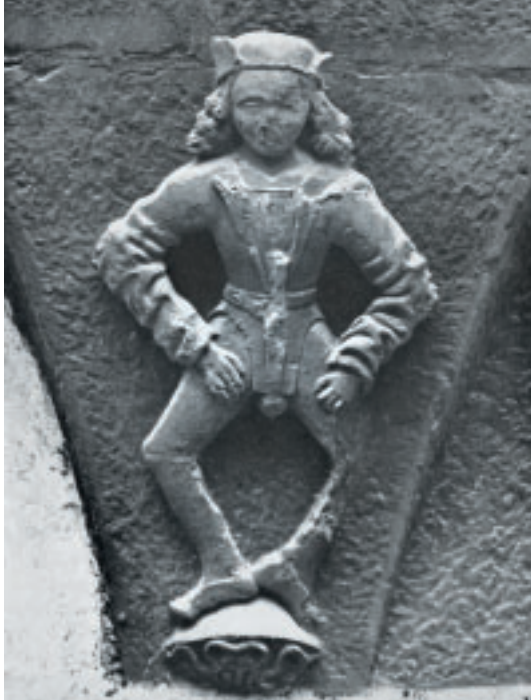
13 *Werkmeister Hans am Schloss zu Tauberbischofsheim, 1490; Zustand 1966.*

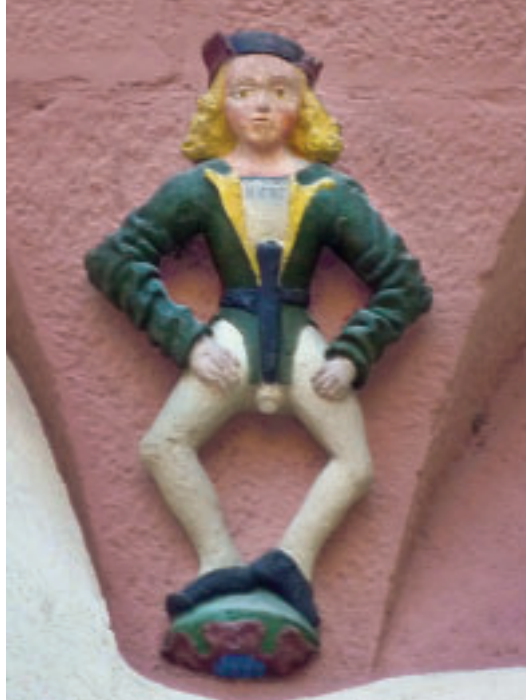
14 *Werkmeister Hans am Schloss zu Tauberbischofsheim in heutiger Bemalung.*

Die Werkmeisterbildnisse in Bronnbach und Tauberbischofsheim sind im Erscheinungsbild beeinträchtigt. Das Relief in Bronnbach ist zwar nicht geschädigt, auch weil es nicht der Bewitterung ausgesetzt ist, wurde aber – wie der gesamte Raum – mehrfach überstrichen und ist somit erst bei genauem Hinsehen erkennbar. Das Bildnis in Tauberbischofsheim zeigte auf einem Foto von 1966 noch Fehlstellen, wohl infolge Bewitterung, so im Bereich einer Gesichtshälfte und eines Beines. Beim letzten Anstrich des Schlosses erfolgten offensichtlich Anstrichen und leider der etwas verfremdende Neuanstrich in Unkenntnis der spätmittelalterlichen Befunde und Tracht.

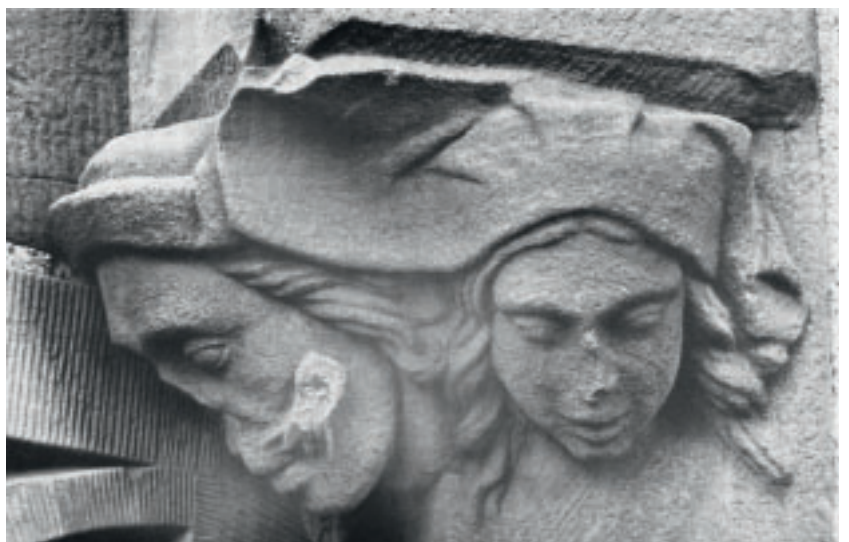
16 Das Obergeschoss im Bereich des Brunnenhauses von Kloster Bronnbach, Baualterskartierung von Strebewerk 2015.

Die Darstellung eines Werkmeisters und einer (seiner) Frau lässt vermuten, dass der Raum während der von Abt Johann von Boffsheim ab 1517 beauftragten Umbauarbeiten am Südflügel zwar nicht als Werkstatt, so doch von den Werkleuten einige Jahre genutzt wurde, vielleicht als Reißboden zum Aufzeichnen von Maßwerken und kleineren Werkstücken. Dafür spricht, dass der Raum, wenn die damalige Erschließung der Abtei nicht grundsätzlich von der heutigen unterschieden war, unabhängig von den Klausurräumen zu erreichen war. Nach der Vollendung der Bauarbeiten dürfte das Obergeschoss des Brunnenhauses seiner eigentlichen Bestimmung übergeben und der Bibliothek als Lese- oder Schreibraum zugeschlagen worden sein. Nach Auslagerung der Bibliothek 1705 und nach Umbau des südlich anschließenden Refektoriumbaus unter Schaffung von Bernhards- und Josephssaals ab 1722 wurden die Gewölberäume dann einer ganz anderen, bislang noch nicht näher bekannten Nutzung zugeführt (Abb. 16; 17).

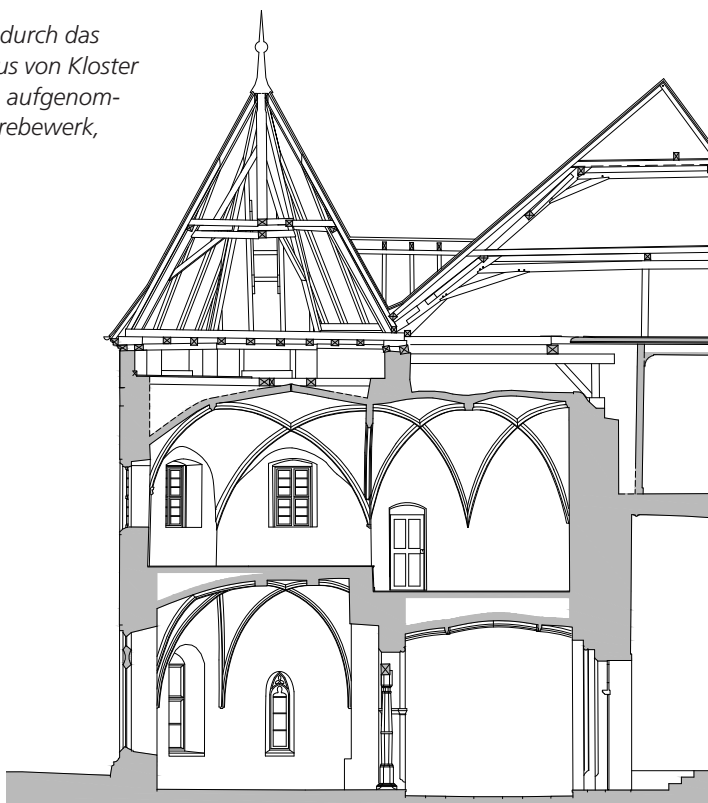
17 Schnitt durch das Brunnenhaus von Kloster Bronnbach, aufgenommen von Strebewerk, 2015.
