Geschickt aufgefädelt

Die Kreuzblume auf dem Vierungsturm des ehemaligen Zisterzienserklosters Bebenhausen

Christian Kayser/Joram Tutsch

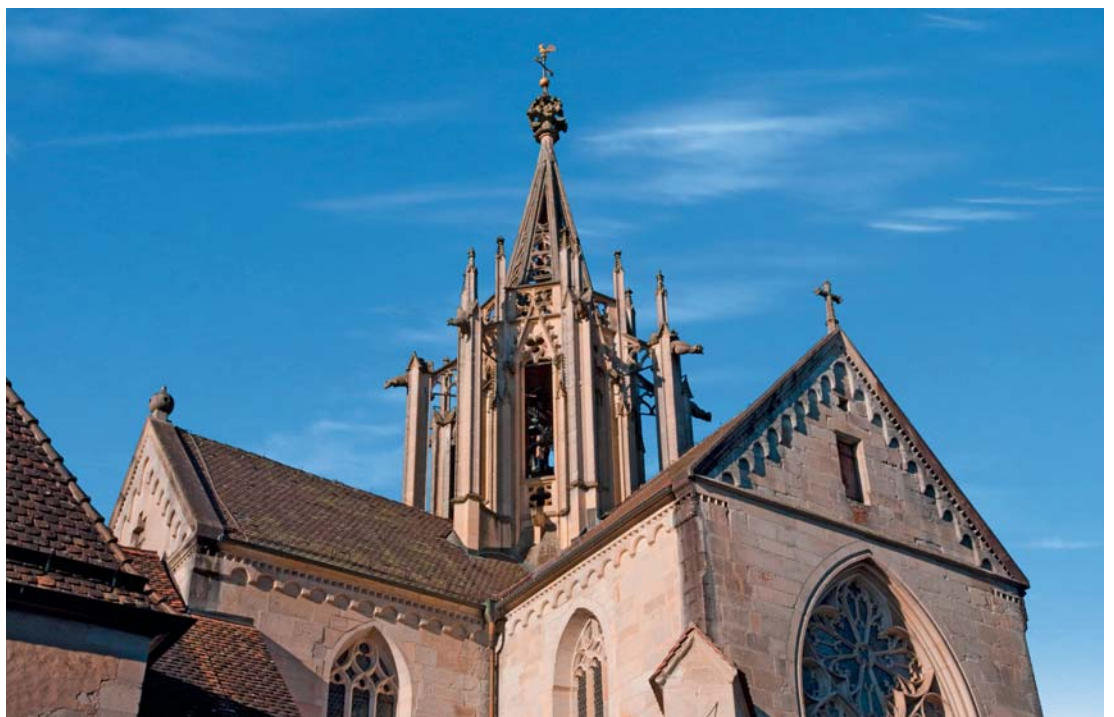
1 Blick auf die ehemalige Klosterkirche mit dem Vierungsturm.

Ein aufwendig gestaltetes spätgotisches Türmchen bekrönt die Vierung der Bebenhauser Zisterzienserklosterkirche. Es handelt sich um einen monumentalisierten steinernen Dachreiter, der das Formgut gotischer Maßwerkurmhelme nach dem Modell des Freiburger Westturms rezipiert und für die neue Aufgabe adaptiert (Abb. 1). Auch in Bebenhausen erhebt sich der Turmhelm über einem Oktogon, dem hier zudem ein Strebesystem vorgesetzt ist. Der bis zur Unterkante der Turmspitze circa 7,7 m hohe Maßwerkurmhelm setzt sich – wie das große Freiburger Vorbild – aus Eckstreben,

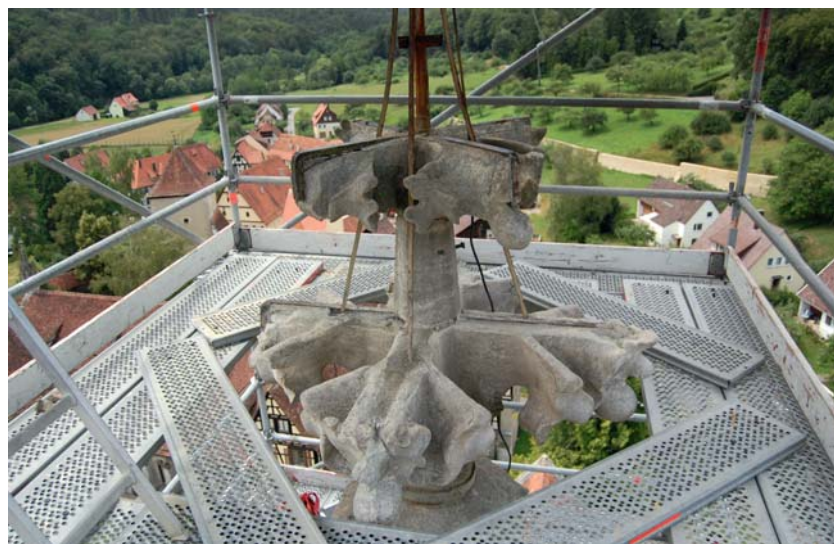
3 Blick auf die eingerüstete Turmspitze mit den beiden Krabbenkränzen.

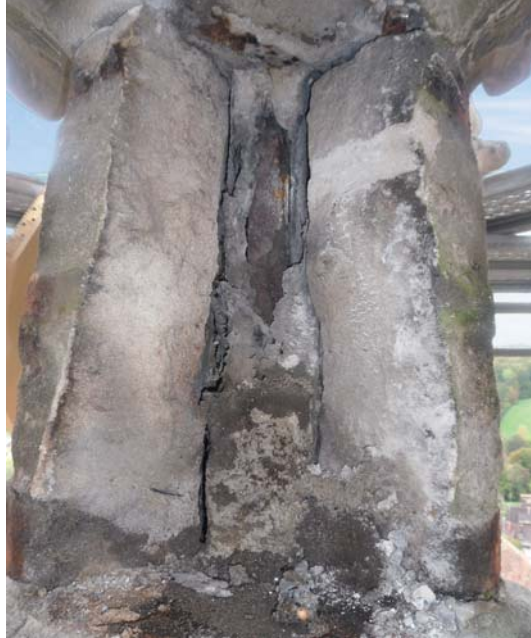
4 Im Zuge der Instandsetzung geöffneter mittiger Bleivergusskanal mit unregelmäßig eingelaufenem und erstarrtem Bleiguss um den zentralen Eisenspieß.

monolithe Elemente mit einer mittigen Bohrung ausgeführt. Zwischen Spieß und Stein fand sich an mehreren Stellen eingegossenes Blei – offenkundig hatte man den Versuch unternommen, die mittige Ausnehmung mit Blei zu füllen, jedoch war das Blei zu schnell erstarrt und hatte dann den Kanal so vorzeitig verschlossen (Abb. 4).

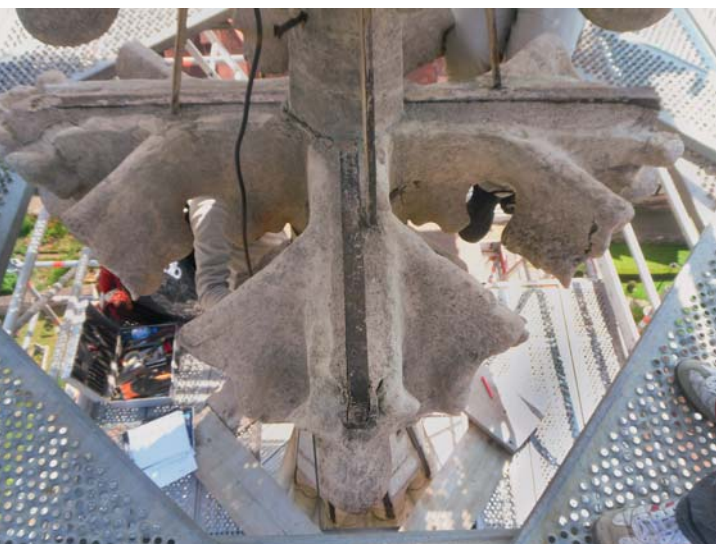
5 Unterer Krabbenkranz mit den in die Spitzen eingreifenden Eisenhaken.

Auf den zentralen Stab sind jeweils oberhalb der beiden Krabbenkränze zwei sich kreuzende, horizontale Eisen aufgesteckt und mittig so flach ausgeschmiedet, dass sie in einer Art Verkämmung ineinander gefügt sind. Die Endstücke der Eisen sind hakenartig nach unten gebogen und greifen in Ausnehmungen in die bis zu 0,75 m auskragenden Arme der Krabbenkränze ein (Abb. 5). Die Haken sind im Stein mit Blei vergossen. Der zentrale Eisenspieß ist oberhalb seines Einführungspunktes in den oberen Krabbenkranz mit einer Eisenmanschette verstärkt, die so die unteren Werkstücke arretiert (Abb. 6). Zu diesen Metallelementen treten noch einzelne Bänder, die um das gebrochene mittlere Werkstück zwischen den beiden Krabbenkränzen geschmiedet sind, und vier dünne Eisen, die die abschließende Wetterfahne auf dem oberen Krabbenkranz abstützen.

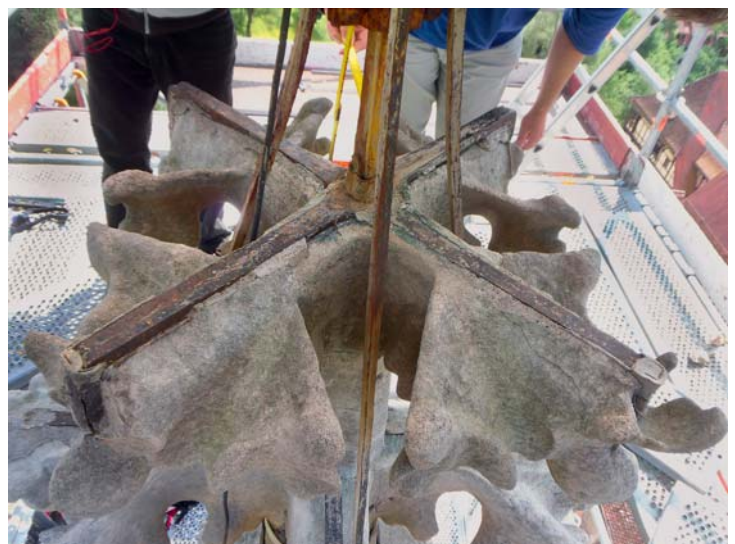
6 Oberer Krabbenkranz mit den Eisen und der „Manschette“ am mittleren Spieß.

abbrechen. Um dies zu verhindern, kommt der unscheinbaren Manschette direkt oberhalb des oberen Krabbenkranzes eine bemerkenswerte Rolle zu. Sie fixiert die aufgefädelten Steinelemente und verhindert damit eine vertikale Verschiebung zwischen Stein und Eisenspieß. Der Eisenspieß muss somit lediglich Zugkräfte und keine Biegung aufnehmen, dafür werden wiederum die Steine mit Druckkräften belastet. Die Druckkräfte im Stein können bei extremer Belastung allerdings so groß werden, dass vertikale Quersugrisse entstehen können, was gut an den (nachträglich) angebrachten Eisenbändern abzulesen ist.

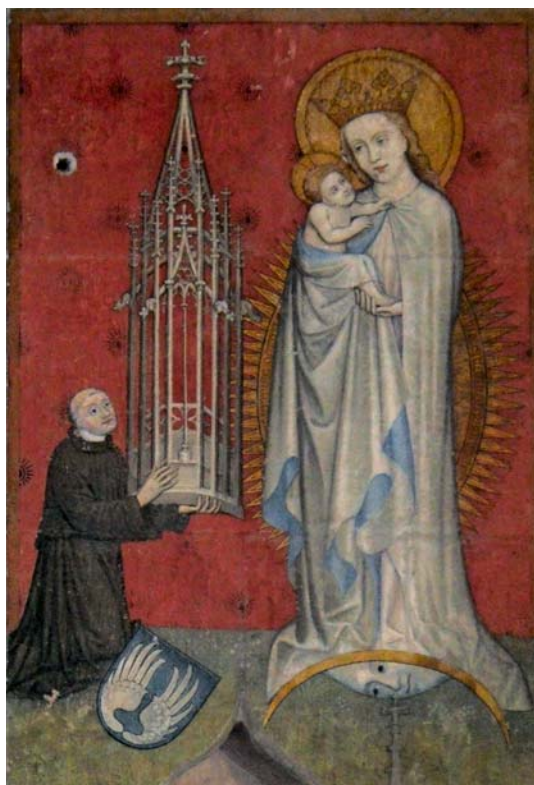
7 *Bauzeitliches Stifterbild im Chorraum der Kirche: Abt Peter von Gomaringen mit dem Vierungsturm.*

Die Baugeschichte und Datierung des Turmes ist sowohl durch das Stifterbild auf der Nordseite des Chorquadrums (Abb. 7) als auch durch eine erhaltene Baurechnung gut nachvollziehbar. Dieser zufolge wurde der Bau des Vierungsturmes unter Baumeister Georg – „Maister Gerigen“ – am 25. Mai 1407 begonnen und am 8. September 1409 vollendet. Bauherr war der Zisterzienserabt Peter von Gomaringen (1393–1412).

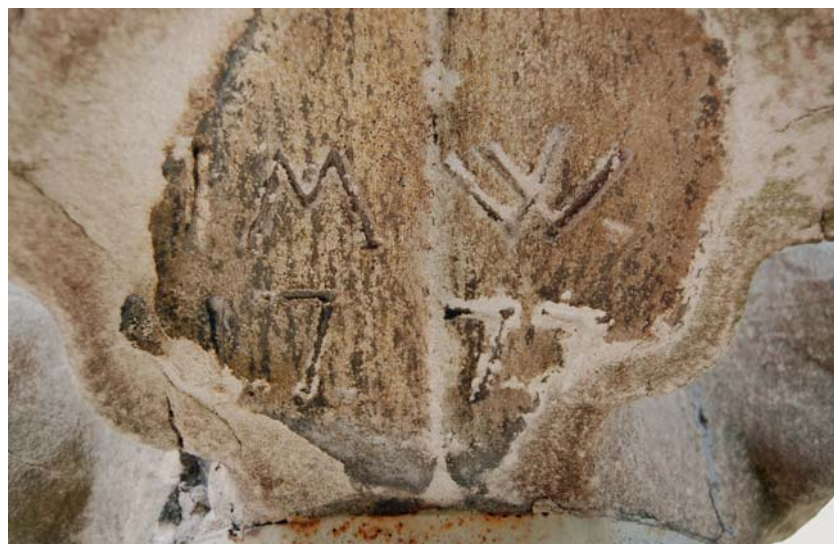
8 *Datierende Inschrift auf dem im 18. Jahrhundert erneuerten unteren Krabbenkranz.*

Auf dem komplexen Gefüge aus Eisen, Blei und Stein finden sich mehrere Zeichen und Marken: Die Horizontaleisen des unteren Kranzes sind mit Einritzungen in Form von Dreiecken und Kreuzen versehen, wobei es sich möglicherweise um „Abbundzeichen“ für den Einbau handelt. Auf den Unterseiten des unteren Krabbenkranzes finden sich auf allen vier Krabben die Jahreszahl 1777 und verschiedene Initialen neben Putz- und Fassungsresten.

Am Turmhelm finden sich verschiedene Zeugnisse späterer Restaurierungskampagnen. So weisen etwa mehrere Inschriften (Abb. 8) auf dem offenen Maßwerkturnhelm auf die auch über die Inschriften auf der Turmspitze bezeugte Instandsetzungs-
