Oskar Schlemmers letztes Wandbild

Es war einmal ein Denkmal ...

Dörthe Jakobs

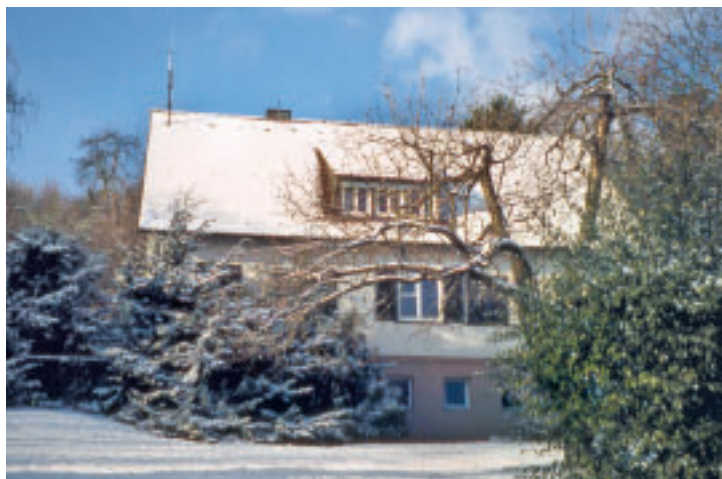
1 Das Haus in Stuttgart Vaihingen, in dessen Wohnzimmer Oskar Schlemmer 1940 das Wandbild „Familie“ ausführte.

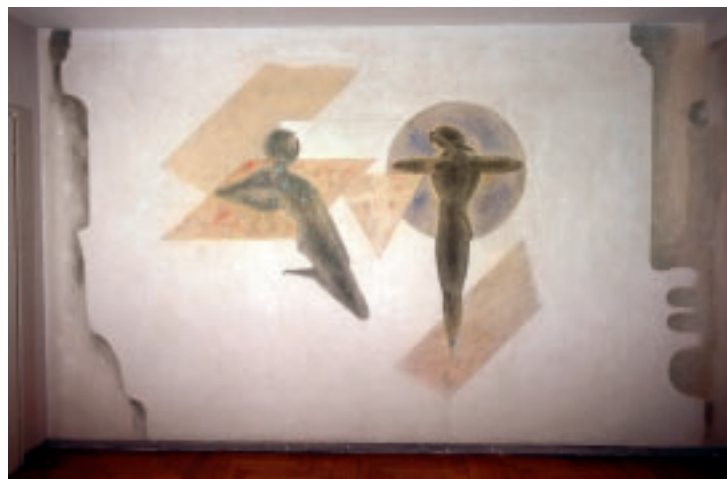
2 Das Wandbild „Familie“, aufgenommen am 7. Dezember 1994.

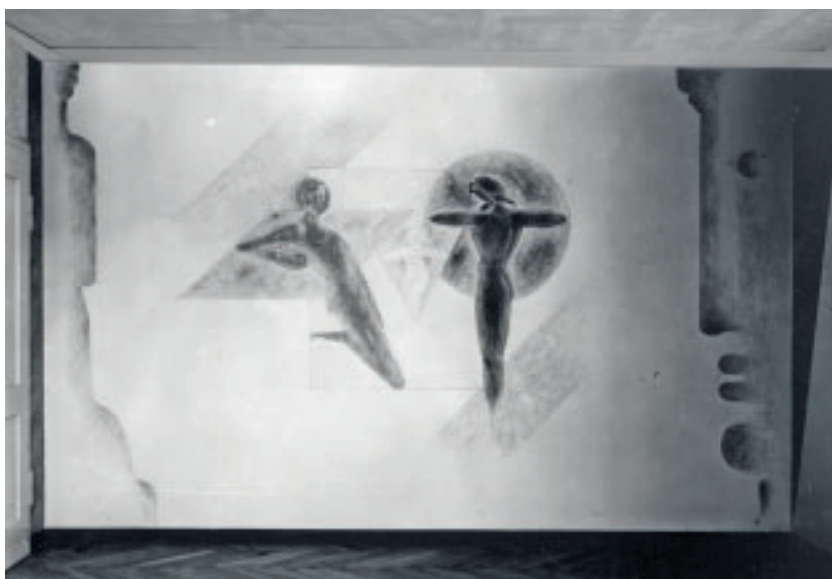
3 Stuttgart Staatsgalerie, Archiv Oskar Schlemmer, Aufnahme vermutlich kurz nach Fertigstellung des Wandbildes 1940.

Diese Funde entsprachen einem Archivfoto, das kurz nach der Fertigstellung 1940 entstanden sein muss (Abb. 3). Hier zeigte sich zudem ein Kreis (?), der den Anschluss zur Decke bildete. Auf Wunsch der Eigentümer rekonstruierte der Restaurator die ursprüngliche räumliche Ausdehnung auf der Wohnzimmertapete. In seinem „vorläufigen Maßnahmenkatalog“ zum Ausbau des Wandbildes schreibt er: „Evtl. Abnahme der an die Malerei angrenzenden Wandseitenteile [...]“.

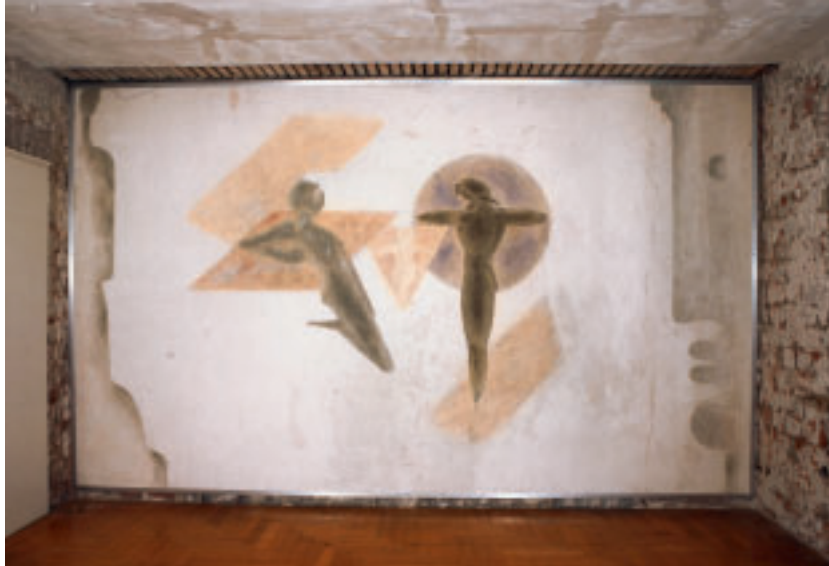
Bei einem gemeinsamen Ortstermin zeigte sich, dass das Wandbild inzwischen rundum beschnitten und mit einem Aluminium-Winkelrahmen „gerahmt“ (Abb. 4; 5), jedoch noch mit der zentralen Wandfläche verbunden war. Die seitlichen Wandanbindungen und der Anschluss zur Decke waren zerstört, die Putze mit Fassungen dort vollständig abgenommen. Arbeitsspuren auf den seitlichen Wänden verrieten den Einsatz eines Winkelschleifers. Nach Auskunft der Eigentümer waren die Eingriffe an den Seitenwänden und der Decke nur „vorsorglich“ erfolgt, um Elektroleitungen zu suchen, denn alle Maßnahmen seien allein zum Zweck der Vorbereitung einer Restaurierung des

4 Das Wandbild am 30. Januar 1995 nach Zerstörung der seitlichen Anbindungen und des Deckenanschlusses.

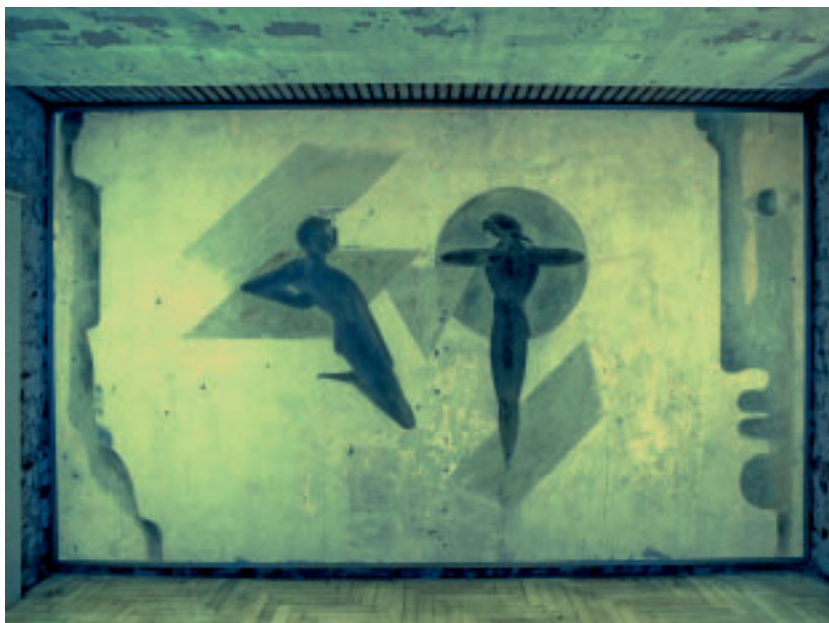
5 Das Wandbild am 30. Januar 1995, wie Abb. 4, Aufnahme im ultravioletten Licht zur Sichtbarmachung von Schäden und Übermalungen (zum Vergleich mit den Abb. 8 und 14).

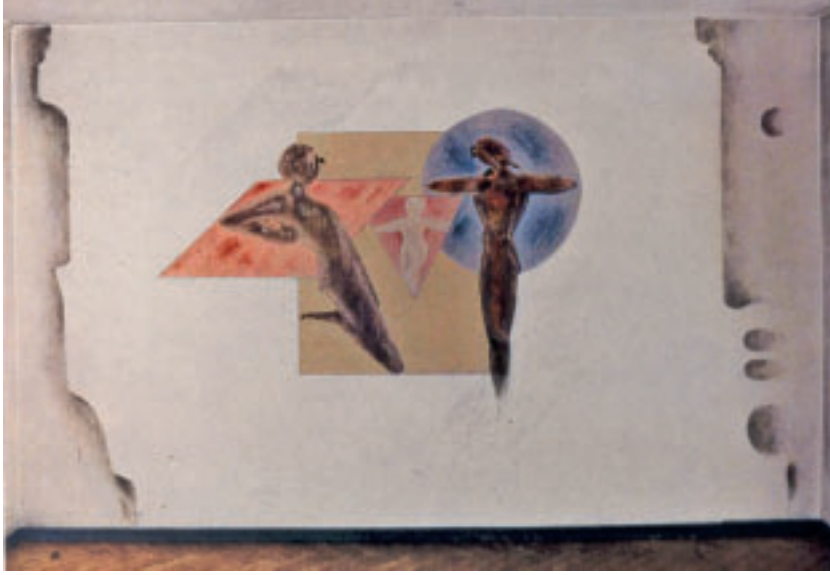
6 Reproduktion aus der Publikation von Kurt Herberts 1953, deutlich zu erkennen das „gelbe Quadrat“ in der Mitte. Die Intensität der Farben ist jedoch vermutlich auf den Druck zurückzuführen und entsprach nicht der Realität.

Die „Restaurierung“ entpuppte sich bei genauerem Hinsehen als Überarbeitung und Übermalung, die mit den ethischen Grundsätzen der internationalen Restaurierungsstandards nicht vereinbar waren. Das gelbe Quadrat, das die Mitte der Figurengruppe zusammenbindet und in der farbintensiven Abbildung bei Kurt Herberts 1953 sehr gut zu sehen ist (Abb. 6), konnte 1994 am Objekt selber nicht mehr nachgewiesen werden. Hatte Schlemmer dazu nicht lichtechte Pigmente oder Farblacke verwendet oder war der Verlust durch den Dispersionsanstrich und die spätere Abnahme desselben verursacht? Es gab und gibt auf diese Frage bisher keine Antwort.

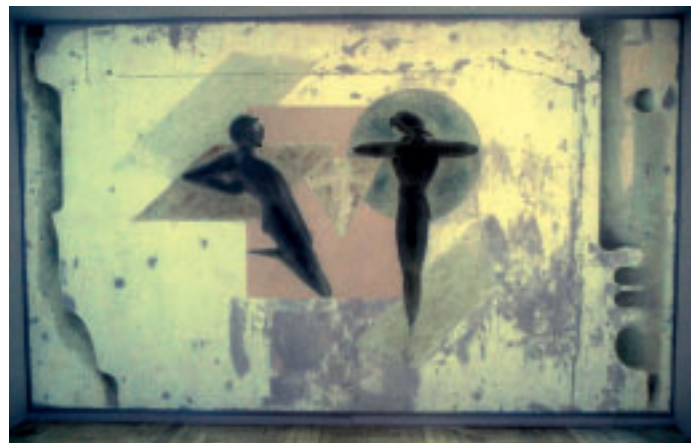
Das schöne Aussehen des Wandbildes nach der so genannten Restaurierung und vor dem Ausbau im August 1995 lässt sich in der Dokumentation des Landesdenkmalamtes von März 1995 nicht bestätigen. Dabei fallen vor allem die wenig sorgfältig durchgeführten Retuschen ins Auge (Abb. 7; 8) und natürlich das gelbe Quadrat, das sich im Farbcharakter mit seinem extremen Oberflächenglanz stark von allen anderen Details des Wandbildes unterscheidet (Abb. 9).

8 Das Wandbild nach der Restaurierung durch die italienische Firma am 13. März 1995. Aufnahme im ultravioletten Licht zur Sichtbarmachung von Übermalungen, Retuschen und Schäden, hier im Vergleich zur Abb. 5 vor Ausführung der Überarbeitungen.

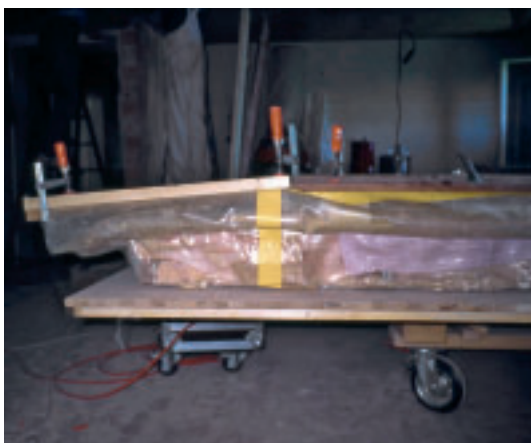
10 Das Wandbild nach dem Ausbau und vor dem Abtransport im August 1995.

mit einer Diamantkreisfräse durchgetrennt. Dieser Mauerrest bildet durch die innige Verbindung mit dem Bildträgerputz eine wichtige bruch sichere Stabilisation für das abgelöste Bild. Beibehalten wurde auch der Hilfsträger (Schilfrohr-Rabitz), der weitgehend vom Grundputz ummantelt ist (Bestand vom Bildträgerputz). Hingegen wurden die Holzbalken entfernt, die im Nachhinein bei möglichen Klimawechseln weitere Rissbildungen und Hohlräume hätten verursachen können (Abb. 10). Für die Übertragung des Wandbildes auf einen neuen Träger erfolgte zunächst die Stabilisierung der Mauerreste mit einer in Kunstharz gebetteten Glasfaserarmierung auf der Rückseite des Bildes. Der neue Bildträger besteht aus 3 cm starken Aluwabenelementen, die mit Laminat aus Glasfasergewebe und Araldit 554 stabilisiert wurden. Am 13. Oktober 1995 wurde das Wandbild erstmals öffentlich in Stuttgart ausgestellt, musste aber noch während der laufenden Präsentation abends aufgrund einer einstweiligen Verfügung, ausgelöst durch einen Urheberrechtsstreit der Erben, bis auf Weiteres verhüllt und somit den Blicken der Öffentlichkeit entzogen werden. Ein weiteres Mal stand das Wandbild im Rahmen der Ausstellung „Deutschlandbilder“ 1997 in Berlin zur Schau. Nähere Details über das weitere Schicksal des Wandbildes oder mögliche Eigentümerwechsel sind nicht bekannt. Seit dieser Zeit hatte es sich mit unbekanntem Aufenthaltsort für annähernd 20 Jahre aus der Öffentlichkeit verabschiedet. 2002 wurde das an seinem Entstehungsort nach §2 Denkmalschutzgesetz unter Schutz gestellte Wandbild aus der Liste der Kulturdenkmale gelöscht.

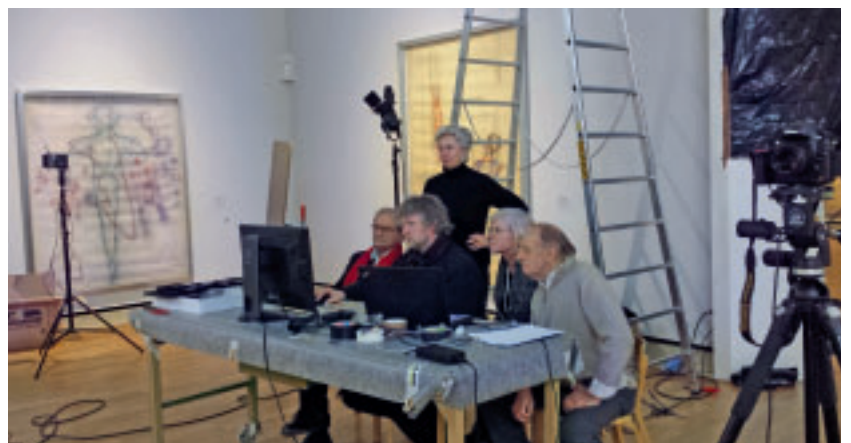
letzten, den er zum Glück nicht mehr zu Lebzeiten ertragen musste, war sicher die „Vertreibung“ seines letzten Wandbildes von dem Ort, mit dem er sich so intensiv auseinandergesetzt hatte. Die zeitweilige Rückkehr nach Stuttgart ermöglichte die erneute Begutachtung des Wandbildes durch das Fachgebiet Restaurierung des Landesamts für Denkmalpflege in Kooperation mit der Akademie der Bildenden Künste (Abb. 11). Wie nicht anders zu erwarten, spiegelt sich im Wandbild seine gesamte Lebens- und Leidensgeschichte (Abb. 12–15): Risse, die sich dort massiv abzeichnen, wo Dieter Keller die Schiebetür zur Küche zumauern ließ, um das Wandbild überhaupt erst ausführen zu können; Abhebungen vom Putz verraten, wo das Materialgemisch der Wand aus Holz, Beton, Ziegel und Bimssteinen aufeinandertraf; Übermalungen, wo die Beteiligten entschieden hatten, das gelbe Quadrat zu rekonstruieren; eine erneute Übermalung des gelben Quadrats, die den Glanzeffekt zurücknehmen sollte; Retuschen und Kittungen, wo Schäden entstanden waren; Spuren der Abnahme, der Transporte und Spuren mehrerer „Restaurierungen“. Ein Bild, vom Leben gezeichnet.

11 Aufnahme während der Dokumentation und Untersuchung des Wandbildes in der Staatsgalerie Stuttgart am 23. März 2015.

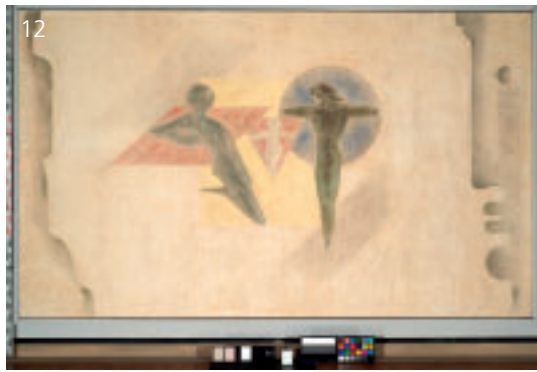
12 Das Wandbild in der Oskar-Schlemmer-Ausstellung, Gesamtaufnahme im Aufricht, Zustand 23. März 2015.

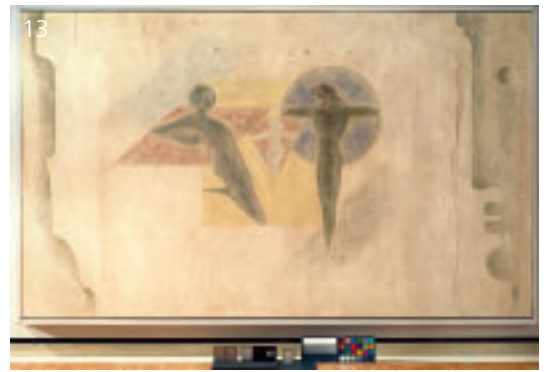
13 Wie Abb. 12, Gesamtaufnahme im Streiflicht von links, Zustand 23. März 2015.

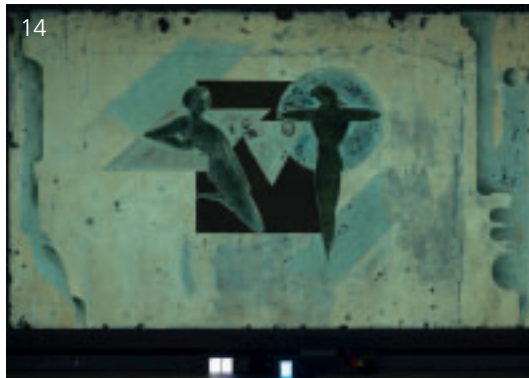
14 Wie Abb. 12, Gesamtaufnahme im ultravioletten Licht zur Sichtbarmachung von Übermalungen, Retuschen, Schäden u. a., Zustand 23. März 2015.
