Mehr als nur Eisen

Die Epitaphien der Hüttenmeister und Äbte des Klosters Königsbronn

Rolf-Dieter Blumer/Shimon Mahnke/Markus Numberger

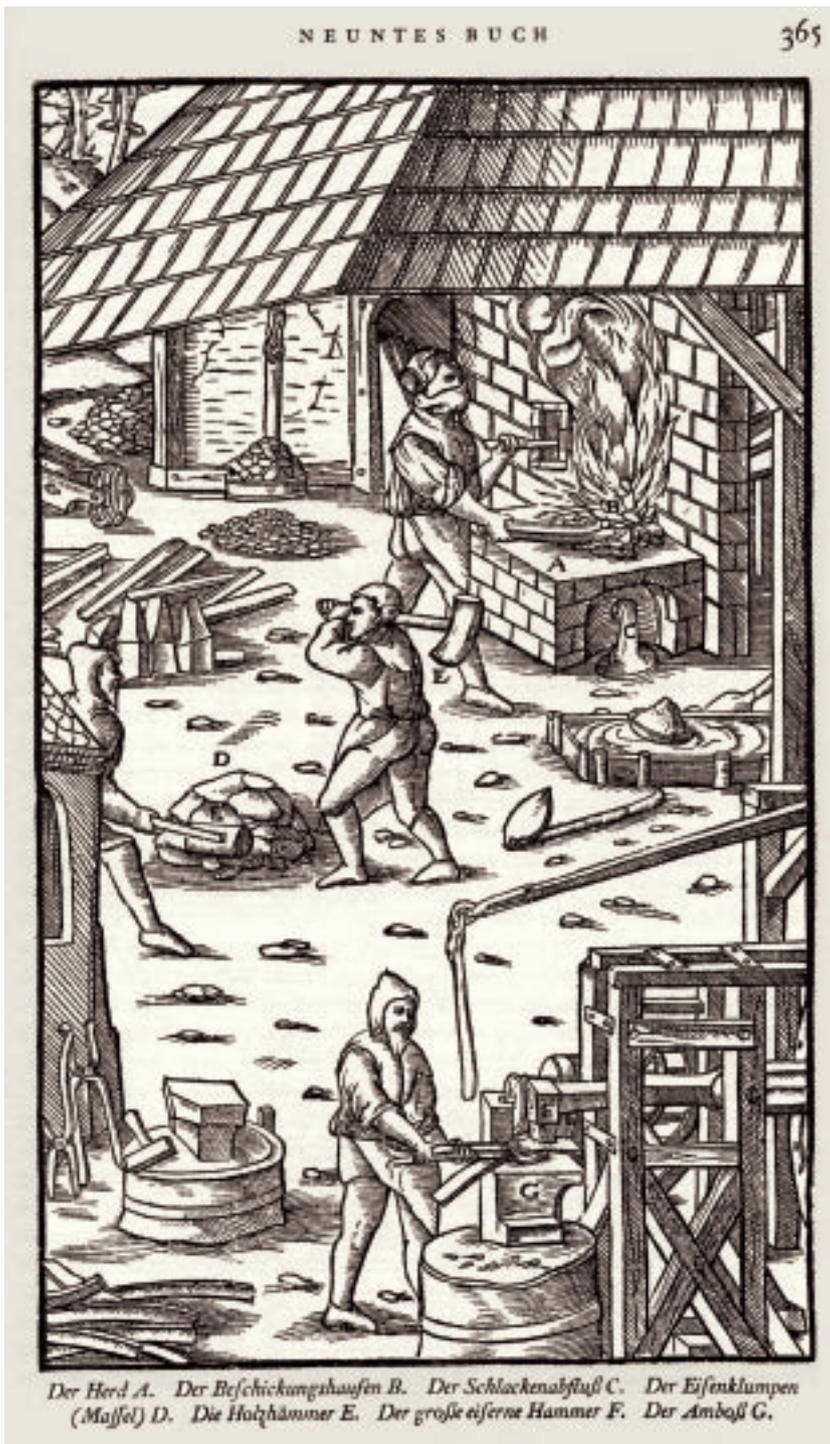
1 Mittelalterliche Darstellung der Roheisenverarbeitung aus Georgius Agricola, „De re metallica libri“.

Der Herd A. Der Befchickungshaufen B. Der Schlackenabfluß C. Der Eifenklumpen (Maffel) D. Die Holzhlammer E. Der große eiferne Hammer F. Der Amboß G.

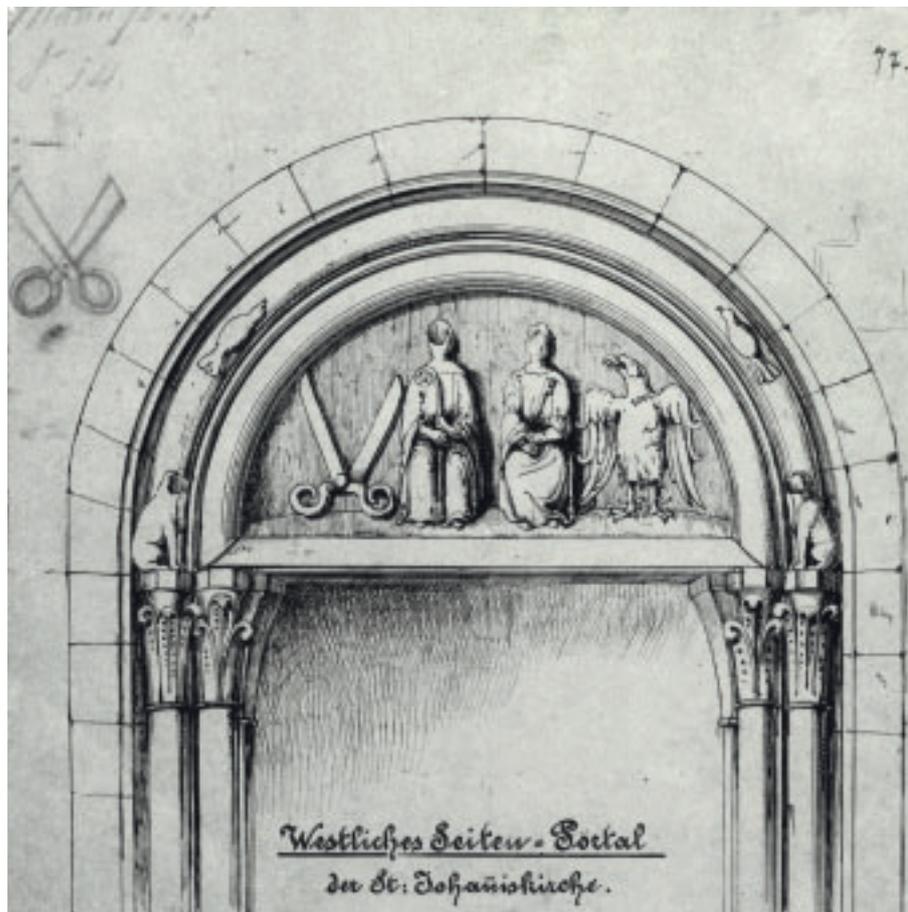
2 Zeichnung des Tympanons an der Westfassade der Johanniskirche in Schwäbisch Gmünd mit Darstellung einer Nietenschere im späten 12. Jahrhundert.

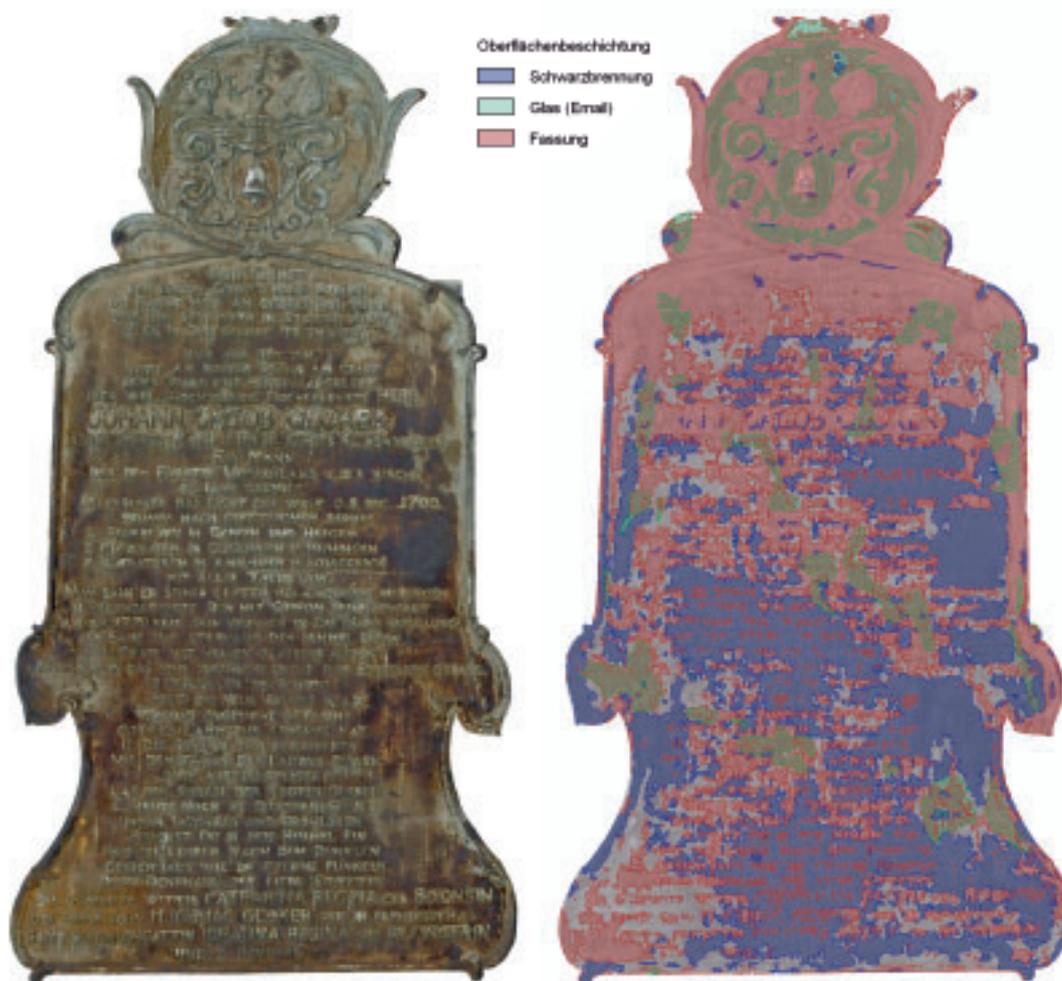
3 Ansicht des Gloker-Epitaphs vor der Restaurierung im Jahr 2003.

Die Oberflächenbeschaffenheit und die auftretenden Korrosionsprodukte sind sehr unterschiedlich ausgeprägt. Einerseits sind sehr feste, pockenartige Korrosionskrusten auf der Oberfläche aufgewachsen, oder es liegen pulvrige Korrosionsprodukte auf dieser auf. Die Schichtdicke dieser Auflagerungen beträgt maximal 0,2 mm. Andererseits gibt es kleine Bereiche, in denen das blanke Metall zu sehen ist oder aber die Metalloberfläche durch

Weniger das Metall selbst als vielmehr die Farbfassung der Gedenktafel hat durch die entstehenden Korrosionsprodukte Schaden genommen. Allmählich aufwachsende Korrosionsprodukte führten stellenweise zum flächigen Verlust der obersten oder gesamten Farbschichten und der Emaille. Hierdurch liegt teilweise eine gelbliche, leicht schimmernde Fassungsschicht offen. Bei den erhöhten Elementen des Reliefs handelt es sich wiederum um eine silbernen schimmernde Farbschicht, die parallel verlaufende Spuren aufweist. Insbesondere um die Schrift herum fehlen große Teile der Fassung vollständig. Die noch vorhandenen Farbschichten befinden sich hauptsächlich in den konkaven Bereichen der Buchstaben und auf deren Oberseiten. Die Fassung ist hier stark craqueliert oder liegt nur noch in Schollen auf dem Objekt vor. Dieses Erscheinungsbild trifft weitestgehend für die gesamte noch erhaltene Fassung zu.

Zusammenfassend lässt sich sagen, dass das Epitaph im oberen Bereich die geringsten Korrosionserscheinungen zeigt, diese nach unten aber zunehmen. Dementsprechend ist auch die Fassung im oberen Drittel am besten und im Bereich des Textes nur noch sehr fragmentarisch erhalten. Dieser Befund trifft weitestgehend auch für die übrigen Gedenktafeln zu und deckt sich mit der Anbringung an der Klostermauer. Das obere Drittel der Epitaphien ist durch das kleine Vordach der Mauer mehr oder weniger vor Regen geschützt. Die unteren zwei Drittel sind hingegen direkt der Witterung ausgesetzt. Zusätzlich kann sich an den Tafeln ablaufendes Regenwasser vermehrt im Bereich des Textes sammeln und die Korrosion beschleunigen. Des Weiteren fanden sich oberfläch-

Ziel der Maßnahmen war neben der Erfassung von Bestand und Befund die erneute Anbringung der Epitaphien an der Mauer des ehemaligen Zisterzienserkloster in Königsbronn (Abb. 6). Die Tafeln werden somit der ganzjährigen Bewitterung ausgesetzt sein. Es sollte also ein wetterfester Korrosionsschutz auf die Gedenktafeln aufgebracht werden, der weitestgehend beständig beziehungsweise in der Pflege unkompliziert ist. Bezüglich der Fassung standen rein restauratorische und konservatorische Maßnahmen dem Konzept der Rekonstruktion gegenüber. Letztlich entschieden sich die Verantwortlichen des Landesamtes für Denkmalpflege, die ursprünglich gefassten Tafeln als historische Quellen und damit als Nachweis der technischen Fertigkeiten der Königsbronner Hüttenmeister zu erhalten. Folglich mussten zunächst sämtliche Verunreinigungen mechanisch entfernt werden, um sie als neue Korrosionsherde ausschließen zu können. Für die Entfernung der fest aufliegenden Beton- und Mörtelreste wurde ein Druckluftmikromeißel verwendet. Bei dieser Maßnahme zeigte sich eine stark angegriffene Metalloberfläche unter dem entfernten Kaltmörtel. Locker aufliegender Schmutz konnte mit Bürsten beseitigt werden. Die Korrosionsauflagen wurden mechanisch per Handentrostung nach DIN EN ISO 12944-4 entfernt. Um die Fassung wieder zu festigen, die Farbe wieder mit Bindemittel zu versetzen und die Metalloberfläche vor weiterer Korrosion zu schützen, wurde die Oberfläche des Glocker-Epitaphs nach eingehenden Tests mehrfach mit Owatrol-Öl eingelassen. Auf dieser Grundlage wurden auch die übrigen Epita-

phien vor Ort bearbeitet. Um den Tafeln, auf denen sich keine Fassung mehr nachweisen ließ, ein gussfrisches Erscheinungsbild zu geben, wurden dem Öl Eisenoxid-Schwarz-Pigmente beigemischt. Nach nunmehr zwölf Jahren kann resümiert werden, dass die Konservierung der Platten erfolgreich war und sich bislang keine neuen Schäden gezeigt haben.

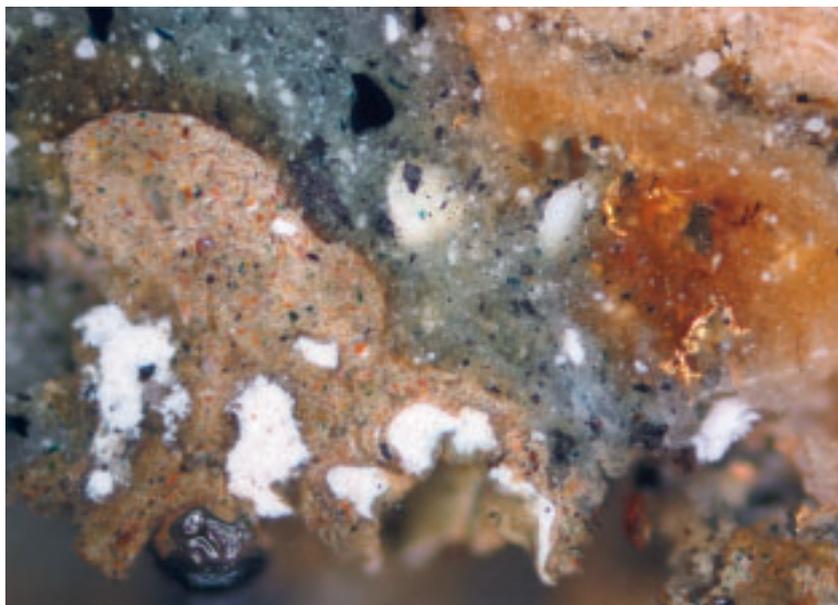
Die Untersuchungsergebnisse zeigen, dass der Großteil der Fassung von einer überwiegend gräulichen Färbung ist und in einigen Bereichen silberfarben schimmert. Zudem waren die erhabenen Teile des Reliefs mit Blattgold versehen und in den Binnenflächen des Reliefs fand sich stellenweise ein etwa ein Millimeter dicker, gräulicher und körniger Auftrag. In der Fassung ließen sich mehrere Schichten beobachten. Zu unterst ist meist ein heterogenes Gemenge aus unterschiedlich großen und farbigen Körnern zu sehen. Große weiße sowie kleine rote Pigmentkörner haben selbst einen leicht transparenten Charakter und sind in eine homogene, vollständig transparente Masse eingebettet. In dieser Masse sind stellenweise dendritische Strukturen zu erkennen. Im Falle einer Vergoldung folgt darauf eine Schicht Mixtion – eine rötliche, von winzigen hellen und dunklen Pigmenten durchsetzte Masse – als Haftgrund der Vergoldung. Darüber liegen auf der gesamten Objekt Oberfläche teilweise schwach ausgeprägte Farbschichten, die als spätere Überfassungen verstanden werden können. So folgt einer bläulich opaken Masse eine feinkörnige, sandfarbene Schicht mit sehr feinen rot-, orange- und grünfarbenen Pigmenten. Zuoberst ist eine weiße Fassung auszumachen, bei der es sich um Bleiweiß handelt. Analysen mittels Raster-Elektronenmikroskop zeigen, dass sich die gräuliche „Originalfassung“ hauptsächlich aus Silicium und Sauerstoff zusammensetzt und des Weiteren Spuren von Aluminium, Calcium, Titan, Natrium und Kalium vorhanden sind – eine für bestimmte Gläser wie zum Beispiel Emaille typische Zusammensetzung (Abb. 5).

5 *Detailaufnahme eines Querschliffs mit Resten von Emaille und Blattgold.*

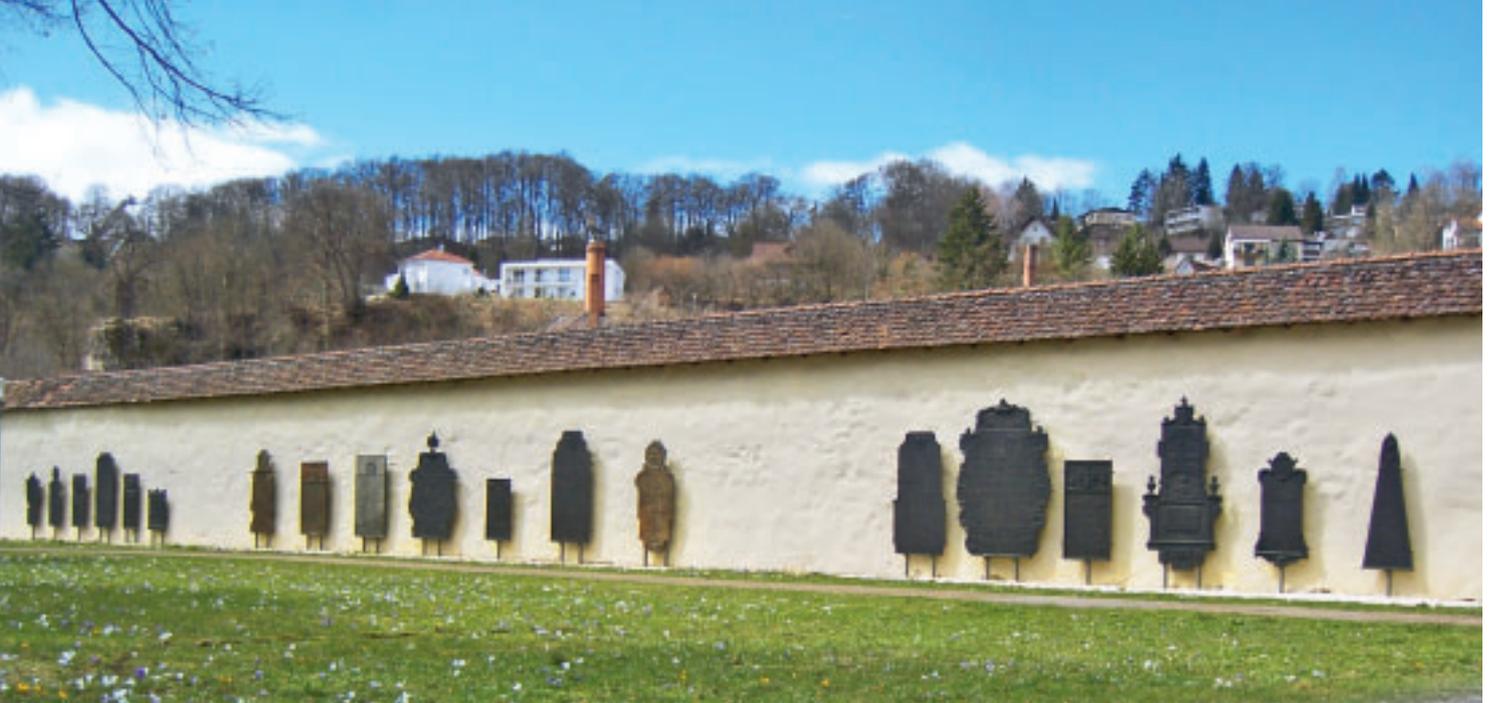
6 Ansicht der an der Klostermauer angebrachten Epitaphien nach der Restaurierung.
