# Ein Grenzumfang mit Folgen

## Die Restaurierung aller Grenzsteine entlang der Gemarkungsgrenze Eppingen–Kleingartach

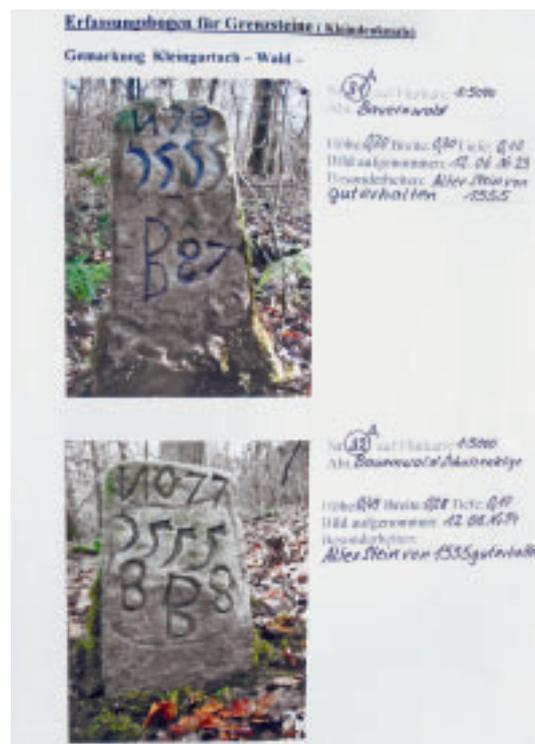
2 Erfassungsbogen mit Maßangaben und Beschreibungen.

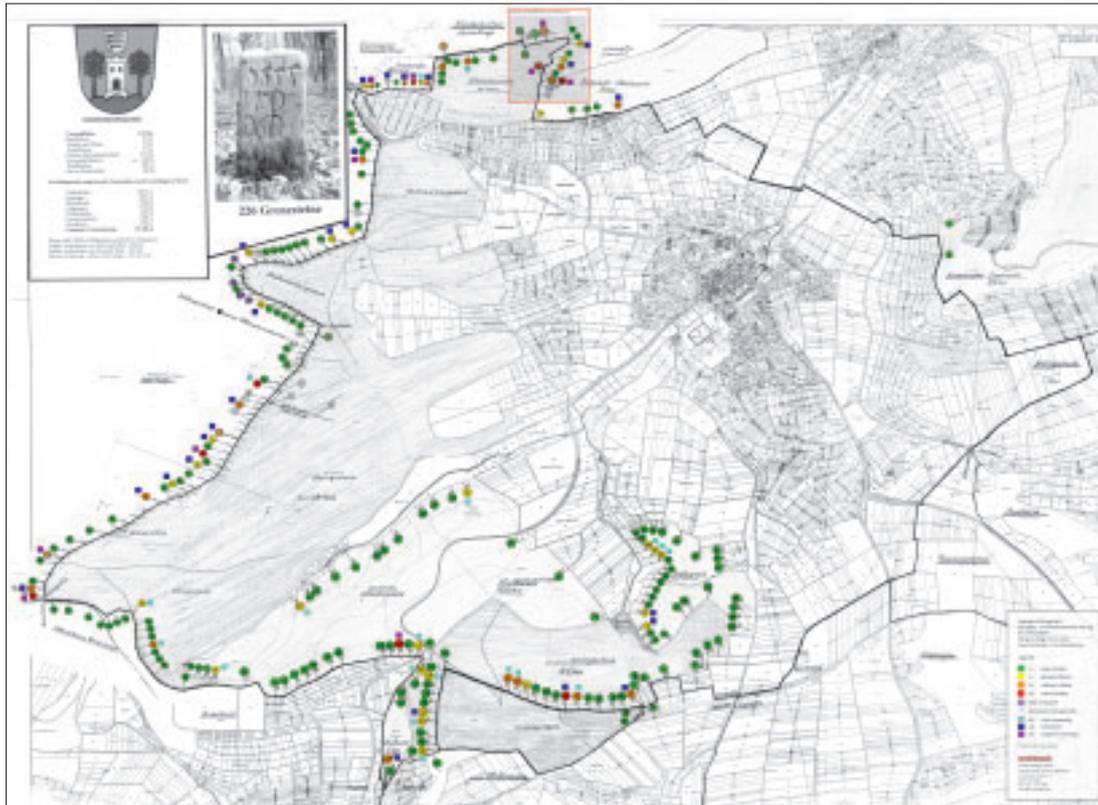
3 Flurkarte von Klein-  
gartach im Maßstab  
1:5000 mit allen noch  
vorhandenen Grenz-  
steinen.

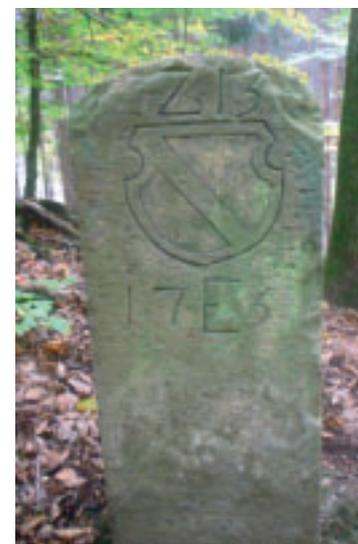
6 Wappenstein von Kleingartach mit starken Schäden.

Ein Thema bei den Gesprächen des Autors mit dem Landesamt für Denkmalpflege waren auch der Erhaltungszustand und eine eventuelle Restaurierung beschädigter Steine. Aufgrund der großen Zahl schöner Wappensteine entlang der alten Landesgrenze zwischen der ehemaligen württembergischen Stadt Kleingartach und der badischen Stadt Eppingen beauftragte das Landesamt für Denkmalpflege in Abstimmung mit der Unteren Denkmalschutzbehörde der Stadt Eppingen das Büro Strebewerk in Stuttgart mit einer Schadenserfassung (Abb. 6).

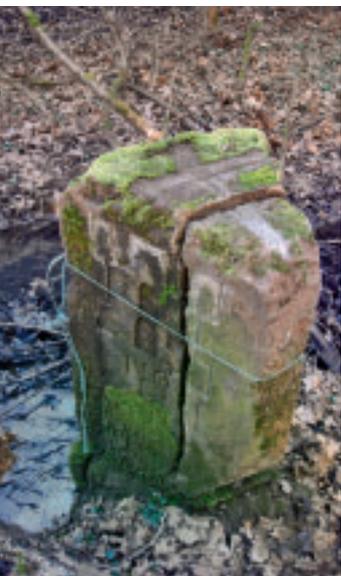
7 Dreimarkungsstein von Eppingen, Kleingartach und Michelbach.

Auf dieser 4,2 km langen Grenzlinie, die quer durch den Wald mit tiefen Einschnitten und Bachüberquerungen führt, galt es, die 62 noch vorhandenen Landesgrenzsteine aufzufinden. Erleichtert waren alle, als der Dreimarkungsstein von Eppingen, Kleingartach und Michelbach erreicht war. Dieser in drei Teile zersprungene Stein von 1814, versehen mit der Nummer 1 von Kleingartach, stand mitten im Michelbach, wurde nur noch von einer Schnur zusammengehalten und gab Anlass zu einer Diskussion, ob eine Restaurierung noch möglich und sinnvoll sei (Abb. 7).

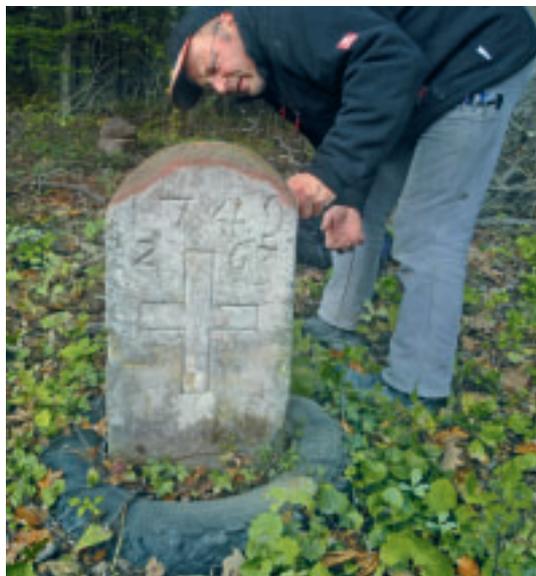
8 Der Steinmetz beim Reinigen eines Wappensteins entlang der Grenze Kleingartach/Niederhofen.

Die Restaurierung erfolgte in drei Arbeitsdurchgängen, zwischen denen gewisse Trocknungszeiten einzuhalten waren. Mit dem nötigen Kartenmaterial ausgestattet, auf dem jeder zu bearbeitende Grenzstein eingetragen war, machte sich der Steinmetzmeister mit dem Helfer auf den Weg zum ersten Durchgang. Angesagt war u. a. die manuelle Reinigung von Flechten und Moosen (Abb. 8). Hierbei musste besonders sorgsam vorgegangen werden, um die Schäden durch Absandung und Abplattungen nicht zu vergrößern. Diese Arbeit erstreckte sich über mehrere Tage und führte durch unwegsames Waldgelände.

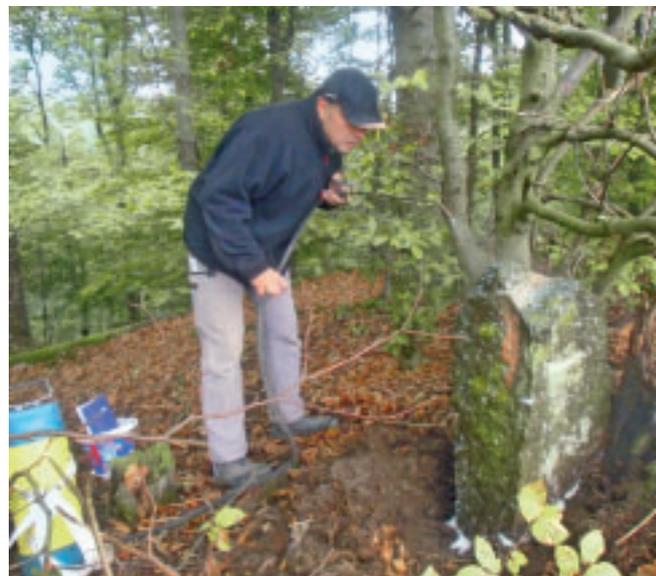
9 Steinfestigung.

Beim zweiten Durchgang wurden die Steine mit einem Festiger behandelt (Abb. 9). Damit die Steine danach gleichmäßig austrocknen konnten, erhielt jeder behandelte Stein eine Abdeckung (Abb. 10). Auch diese mehrtägige Arbeit war beschwerlich, da die Arbeitsmittel lange Strecken quer durch den Wald getragen werden mussten. Diese Tätigkeit musste Ende November 2012 unterbrochen werden, da ein Arbeiten mit dem Steinfestiger unter 8 °C nicht möglich ist. Im Mai 2013 wurde die Festigung der Steine abgeschlossen.

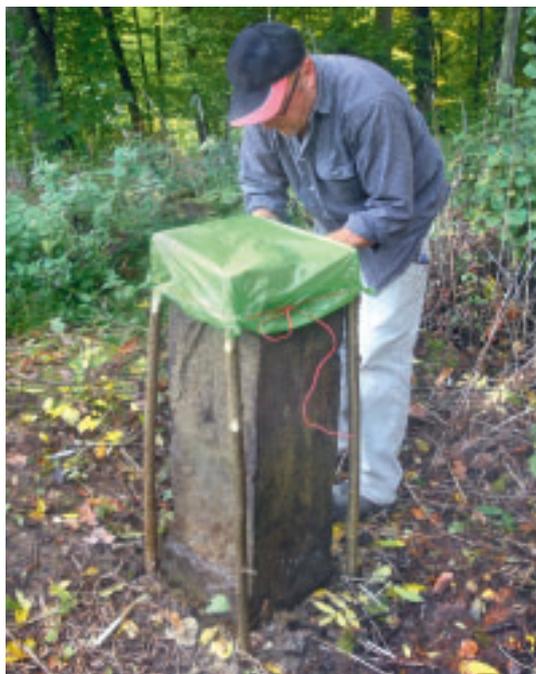
*10 Abdeckung zur besseren Trocknung des Festigers.*

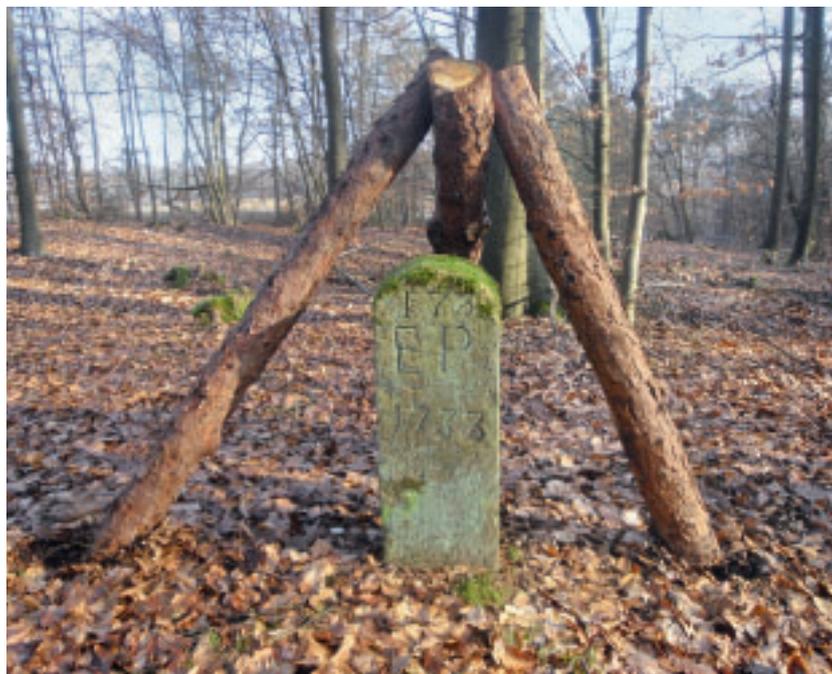
*11 Inzwischen steht über jedem zu schützenden Grenzstein ein stabiles Dreibockgerüst.*

Ebenfalls ein wichtiges Ergebnis des Projekts ist der Schutz der Grenzsteine im Wald durch ein stabiles Dreibockgerüst, das die Steine auch leichter erkennbar macht. Damit verbunden ist ein Schutzkonzept, das in Zusammenarbeit mit dem Forstamt eigens für Kleindenkmale und Grenzsteine entwickelt wurde (Abb. 11).
