Ein prachtvoller Raum – die Schlosskapelle in Heiligenberg

Erste Schritte zu einem restauratorischen Konzept

Teresa Kolar/Martina Goerlich

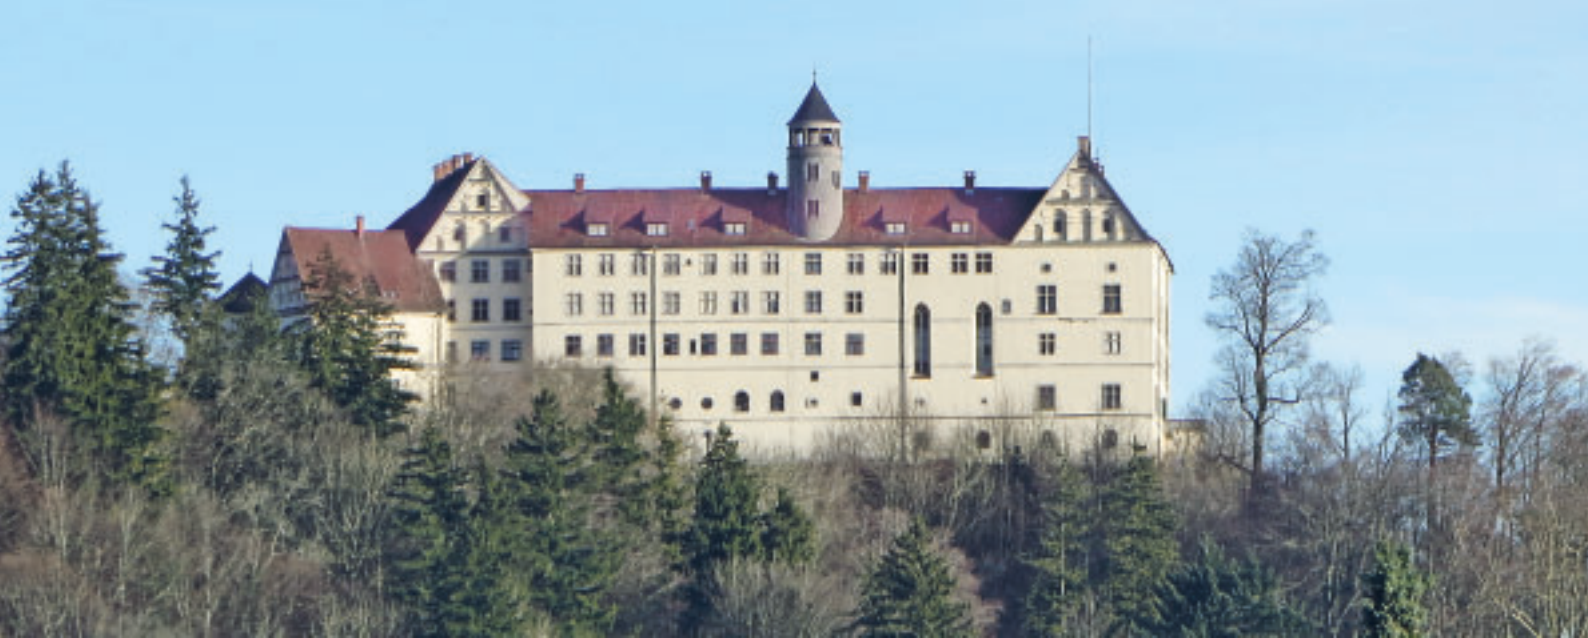
1 Gesamtaufnahme von Schloss Heiligenberg mit Spitzbogenfenstern der Schlosskapelle, Ansicht von Westen.

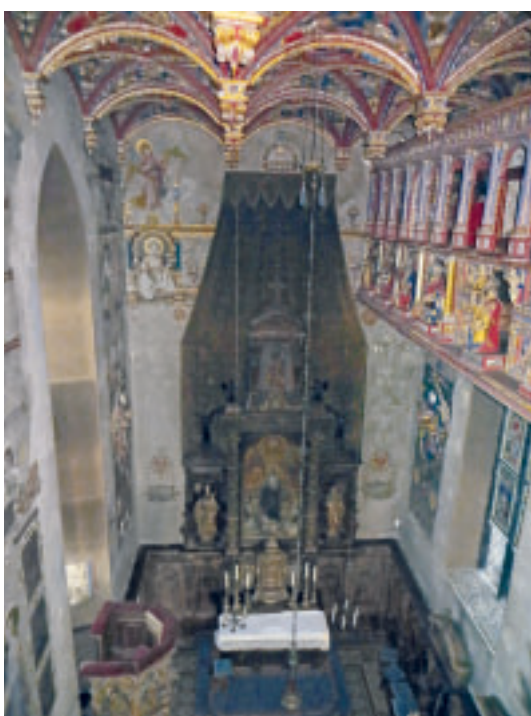
2 Innenraum der Schlosskapelle. Ansicht von der Herrschaftsempore. Blick nach Norden.

lichen Wohnräume im Westflügel wie auch der Rittersaal im Südflügel im zweiten Obergeschoss einen direkten Zugang zur Kapelle erhalten, was eine Besonderheit im süddeutschen Schlossbau darstellt. Die reich mit geschnitztem Holzwerk dekorierte Kapelle wird überspannt von einem farbig gefassten Scheingewölbe des 16. Jahrhunderts aus Holz. Wer bauzeitlich den Entwurf für die Gestaltung der Kapelle lieferte, ist nicht bekannt. Es wird davon ausgegangen, dass der seit 1576 am Schlossbau tätige Hans Jörg Schwarzenberg auch in die Gestaltung der Schlosskapelle involviert war (Abb. 2).

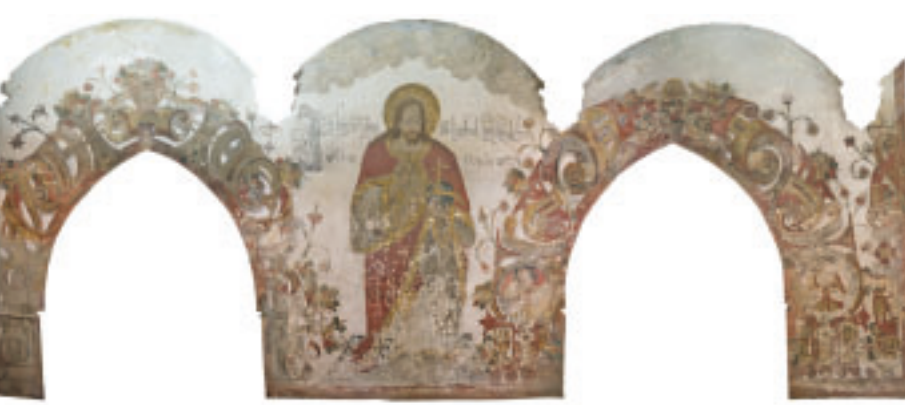
3 Wandfläche der Herrschaftsempore im zweiten Obergeschoss, Ostwand: Christus als Weltherrscher, Übersichtsplan.

Aus Literatur und Schriftquellen geht hervor, dass die Wandflächen der Schlosskapelle bereits in der Erbauungsphase mit Malereien versehen worden sind. Die Ostwand der fürstlichen Empore zeigt noch heute die Darstellung des Christus als Weltenherrscher und das zeitgleiche Rollwerk, mit dem die Fenster gerahmt sind (Abb. 3). Die West-

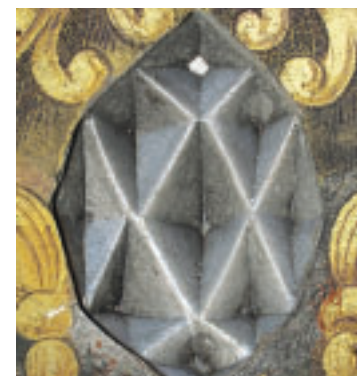
7 Stuckapplikation in Diamantform mit silberner Metallauflage.

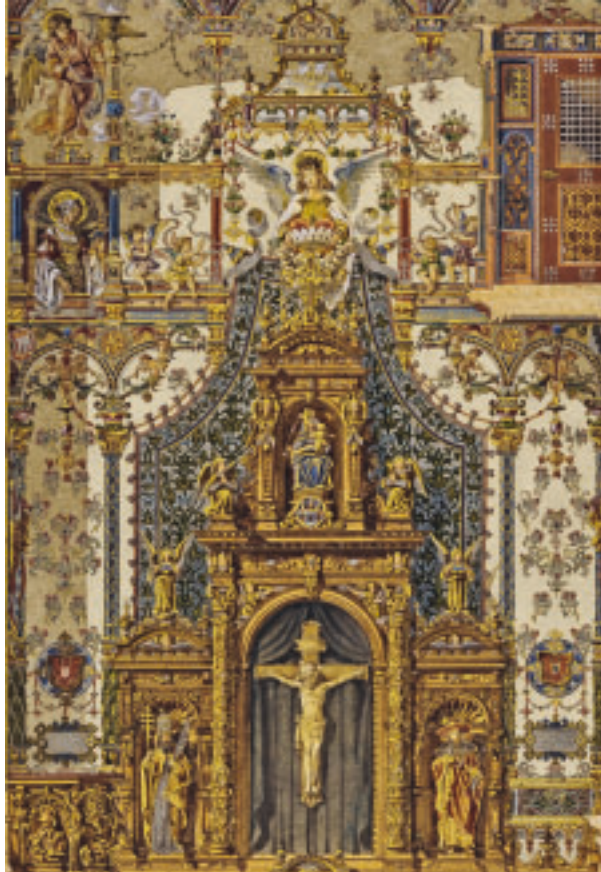
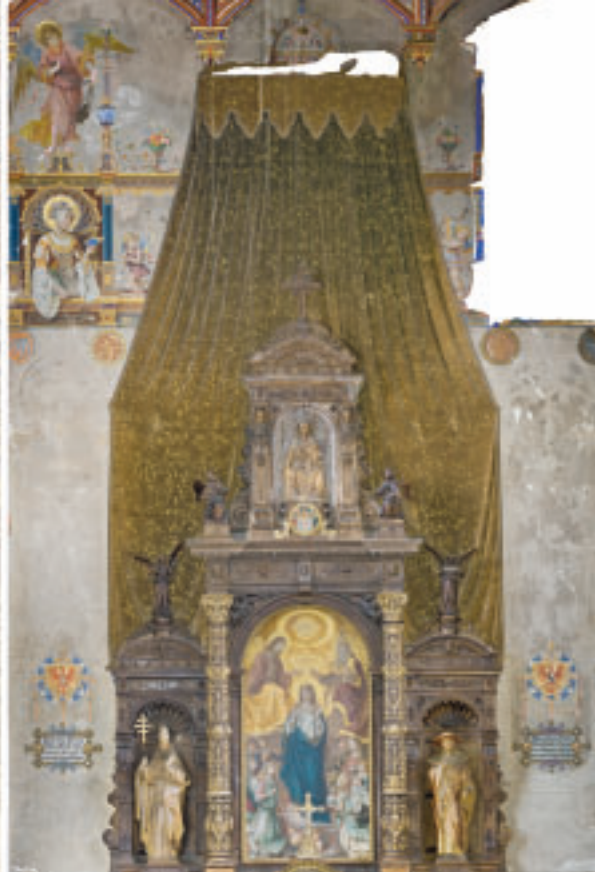
10 Vergleich der Wandgestaltung von Seitz 1882 und der Überarbeitung 1925. Foto Fürstlich Fürstenbergisches Archiv Donaueschingen (links)/ Dronometer (rechts).

Zunächst entfernte man die unter Fürstin Elisabeth im Süden eingezogenen Wände, um das Raummaß des 16. Jahrhunderts wiederherzustellen. Anschließend wurden die Zutaten der Wandmalereien von Seitz wie die Bemalung der Fensterlaibungen, das Rankenwerk in den Hintergrundflächen, der Teppich an der Altarwand und die Medaillons um die Fenster reduziert. Die Hintergrundflächen wurden mit einer Leimfarbe flächig überstrichen und die Fensterlaibungen sowie der Altarteppich mit einer Stoffbespannung versehen (Abb. 10). Außerdem entfernte man im Zuge dieser Arbeiten die Holzvertäfelung im zweiten Stock und legte die Malereien wieder frei.

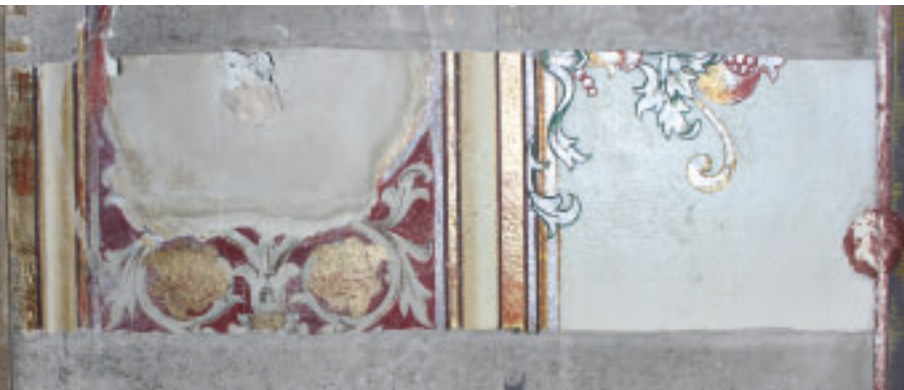
13 *Arbeitsprobe zur Abnahme der Übermalung, 2015.*

Um die Möglichkeit einer Abnahme der Übermalung des frühen 20. Jahrhunderts mit Leimfarbe und den Zustand der darunter liegenden Malerei des 19. Jahrhunderts beurteilen zu können, wurde diese auf einer circa 75 cm x 25 cm großen Fläche innerhalb der Musterachse erprobt. Da es sich bei der Leimfarbe um eine wasserlösliche Schicht handelte, wurde die Probefläche mit einer Cellulosekompressen vorbereitet. Nach Abnahme der Kompressen konnte die Fläche mit feuchten Wattestäbchen gereinigt werden. Als Ergebnis dieser Arbeitsprobe ist festzuhalten, dass die Übermalung mit einem relativ geringen Zeit- und Materialaufwand sehr gut abzunehmen ist (Abb. 13). Die ältere Malerei darunter liegt in sehr gutem Zustand vor und weist so gut wie keine Schäden auf. Ob der gute Zustand womöglich mit einer Schutzwirkung der Übermalung zusammenhängt, ist noch nicht abschließend geklärt.

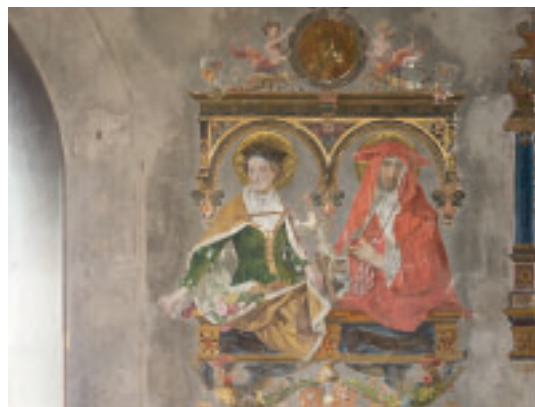
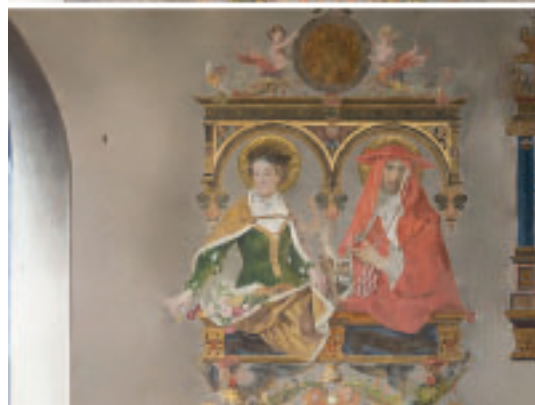
14 *Simulation von Konzept 2 mit geschlossenen Fehlstellen und beruhigtem Hintergrund, Plangrundlage von Dronometer.*

Konzept 2 übernimmt die Arbeitsschritte von Konzept 1 und geht einen Schritt weiter in Richtung Reparatur. Fehlstellen sollen geschlossen und in einem nächsten Arbeitsschritt mit Retuschen an die Umgebung angepasst werden. Auch in den Bereichen, wo Störungen die Lesbarkeit in den Malereien erschweren oder als Unruhen in den Wandflächen auffallen, sollen Retuschen zu einer größeren Homogenität führen. Diese Arbeitsschritte würden dazu führen, dass die Malerei stärker in den Vordergrund tritt und das Erscheinungsbild der Wand beruhigt würde (Abb. 14).
