# Denkmalporträt

## Archäologie eines technischen Denkmals Die Schleusenanlage der ausgebauten Festung Heilbronn der Jahre 1734 bis 1739

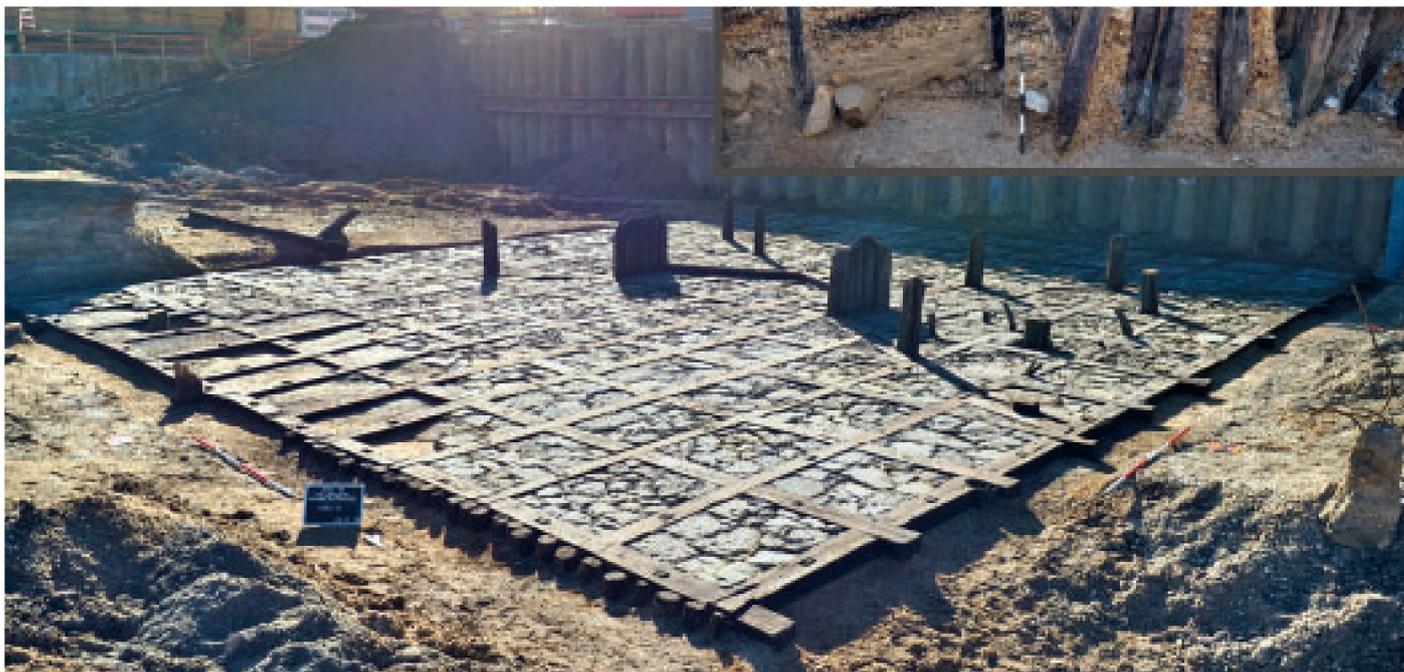
*Heilbronn. Foto und 3-D-Laserscan der Schleusenanlage im erhaltenen Zustand von 1739 (Blick nach Nordosten). Auf dem Holzboden sind die fächerförmigen Fließstrukturen des Neckarkieses noch eindrucksvoll zu erkennen, die sich beim Öffnen der Stemmtore in die Tannenholzbohlen einprägten.*

Eine Besonderheit innerhalb des von Mühlen geprägten Areals stellen die in einer Tiefe von 5 m vorgefundenen, gut erhaltenen Reste einer hölzernen Schleusenanlage dar. Historische Karten und Schriftquellen aus den Jahren 1734 und 1735 bezeugen den infolge der Auseinandersetzungen zwischen Frankreich und dem Deutschen Reich bedingten Ausbau der Befestigungsanlagen der Stadt Heilbronn nach Westen hin als Schanze. Der vom Neckar gespeiste Schanzengraben wurde am Ober- und Unterlauf durch jeweils ein Schleusentor verschlossen. In der Aufsicht ähneln die Torbereiche den zeitgleichen Schiffschleusen mit zweiflügeligen Stemmtoren, wie sie Jacob Leupold in seinem Werk „Schauplatz der Wasser-Bau-Kunst“ von 1724 beschreibt. Die vollständig höl-

zerne Ausführung der 18,4 m × 15 m großen Anlage des nördlichen Schleusentores ist indes deutschlandweit einzigartig. Die für Schiffschleusen typische tiefe Pfahlgründung, wie diese bei der „alten Leineschleuse“ Hannover-Herrenhausen von 1768/69 zu beobachten ist, liegt für Heilbronn nicht vor. Lediglich ein über kleinere Pfähle (maximal 1,2 m Länge) gesicherter Balkenrost mit jeweils einer zusätzlich vorgesetzten Pfahlreihe im Bereich des Zulaufes ist als Unterkonstruktion archäologisch nachweisbar. Im Bereich des Wasserzulaufes wurde auf den mit Steinen ausgefachten Balkenrost aus Eichenholz ein Holzboden aus Tannenholzbohlen aufgenagelt. Die 370 dendrochronologischen Datierungen bestätigen die historische Angabe des Baubeginns im Spätjahr 1734. Bereits fünf Jahre nach der Errichtung wurde die Anlage zurückgebaut und die zuvor hier existierenden Gärten wiederhergestellt. Die ehemals 2 m hohen Spundwände aus Pfählen und Balkenlagen wurden auf halber Höhe abgesägt und das zweiflügelige Stemmtor samt der zum Öffnen und Schließen dienenden hölzernen Schiebestangen sowie eine mögliche hölzerne Klappbrücke nach holländischem Vorbild abgebaut. Der im Boden verbliebene Teil der Anlage war für 278 Jahre
