Die verlorene Burg von Kirchberg an der Jagst

Ein Rekonstruktionsvorschlag anhand der Abbruchdokumentation von 1590/91

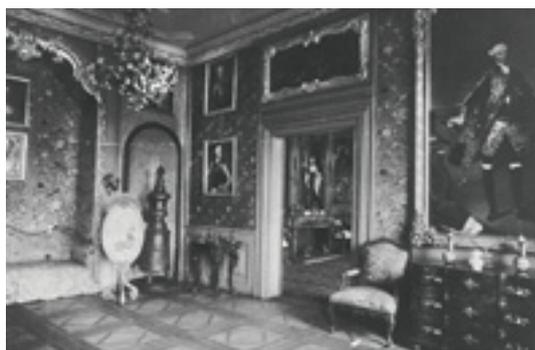
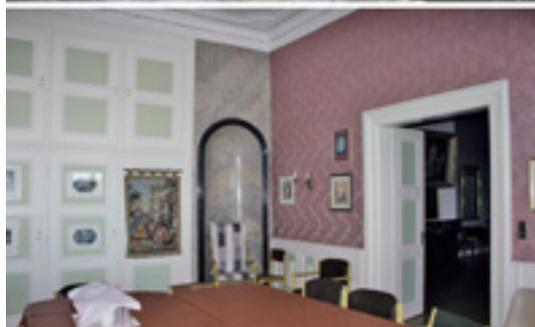
1 Ehemaliges Vorgemach zur fürstlichen Hauptstube, oben: letzter Ausstattungszustand Mitte des 18. Jahrhunderts (Fotografie um 1910), unten: aktueller Zustand nach dem Umbau der 1960er Jahre.

Die Dokumentationsarbeiten, an der die Verfasserin maßgeblich beteiligt war, machten deutlich, dass der Umbau der 1950/60er Jahre im Innern mit weitreichenden Eingriffen in die historische Bausubstanz verbunden war (Abb. 1). Die seit dem 16. Jahrhundert gewachsene Binnenstruktur wurde dabei einschließlich der wandfesten Ausstattung weitgehend zerstört. Die zunächst cursorisch vorgenommene Archivrecherche im Hohenlohe-Zentralarchiv Neuenstein (HZAN) führte indessen vor Augen, dass den substanziellen Verlusten ein in Umfang und Dichte bemerkenswertes Konvolut an Bild- und Schriftquellen gegenübersteht, darunter auch unerschlossenes Material. Wie sich später zeigte, werden die unter den Hohenlohe archivierten Bestände durch das gleichermaßen umfangreich erhaltene Archivgut aus reichsstädtischer Zeit ergänzt. Die Akten bündeln mehr als 10 000 Folia und lagern heute im Staatsarchiv Nürnberg (StAN). Eine wissenschaftlich fundierte Analyse von Baubestand und Quellen, die die Baugeschichte des Schlosses ab dem 15. Jahrhundert annähernd lückenlos dokumentieren, wurde bis dato nicht vorgenommen.

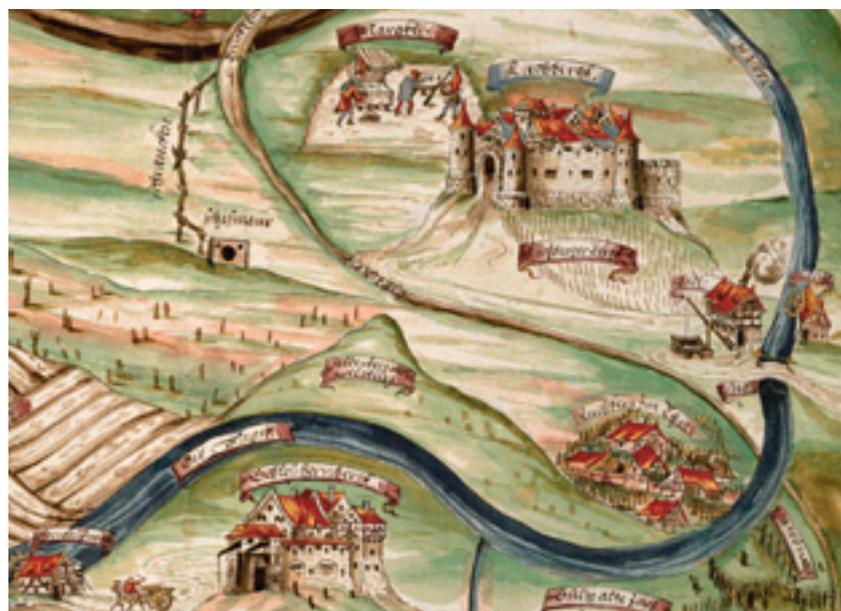
4 Ansicht von Stadt und Schloss mit dem Kernbau im Ausbauzustand vor den barocken Veränderungen ab 1738. Ausschnitt aus dem Titelkupfer der Leichenpredigt von Friederike Albertine von Hohenlohe-Kirchberg, 1709.

Den historischen Kern bilden die Vierflügelanlage mit den beiden stattlichen Querbauten (Abb. 4), der vordere Schlossbau und der Saalbau, sowie der hintere Schlosshof, wo ehemals eine hochmittelalterliche Wallfahrtskirche stand (1614 abgerissen). Eine Grabenanlage stellt das bis zu 10 m hohe Fundament umlaufend frei (Abb. 6). Mantelmauern

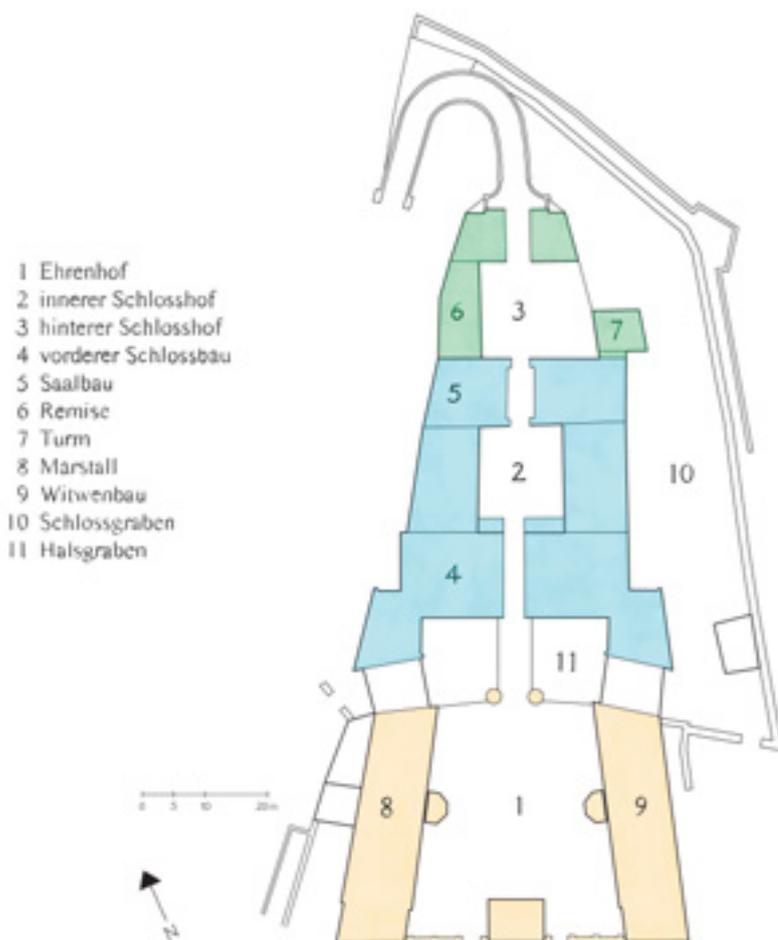
5 Schloss Kirchberg, schematischer Lageplan: in Gelb die Ehrenhofbebauung, in Blau der Kernbau, in Grün die Gebäude am hinteren Schlosshof.

Das Schloss erstreckt sich über eine Länge von circa 120 m im Bereich vor der Spornspitze (Abb. 5). Die dreiecksförmige Grundfläche ist dem Geländeverlauf angepasst, drei Höfe gliedern die Anlage: (1) Der barocke Ehrenhof im Süden, den zwei zwei-

geschossige Flügelbauten seitlich flankieren und eine Hofmauer gegen die Stadt begrenzt (gelb); (2) der Innenhof, um den sich eine dreigeschossige Vierflügelanlage mit zwei großen Querbauten und zwei verbindenden Galerieflügeln gruppiert (blau); und (3) der hintere Schlosshof, den eingeschossige Nebengebäude längs der Westseite und vor Kopf sowie ein rechteckiger Turm in der Südostecke umstellen (grün).

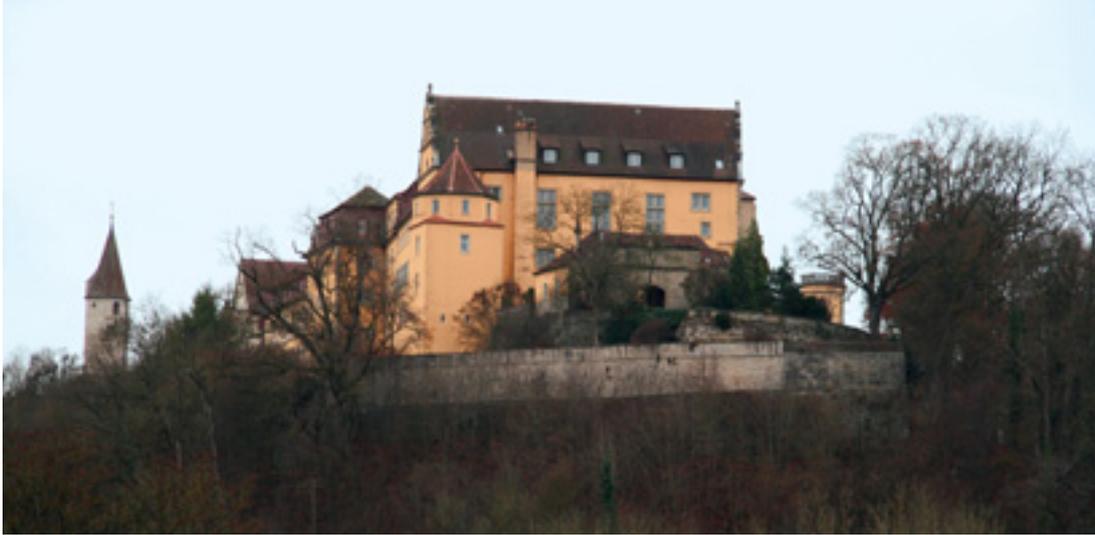
6 Kirchberger Spornspitze gegen Südwesten mit Blick auf die Befestigungsmauern entlang der Ostflanke, dahinter das Schloss auf dem etwa 10 m hoch aufragenden Felsfundament mit Blick auf Saalbau und Turm am hinteren Schlosshof.

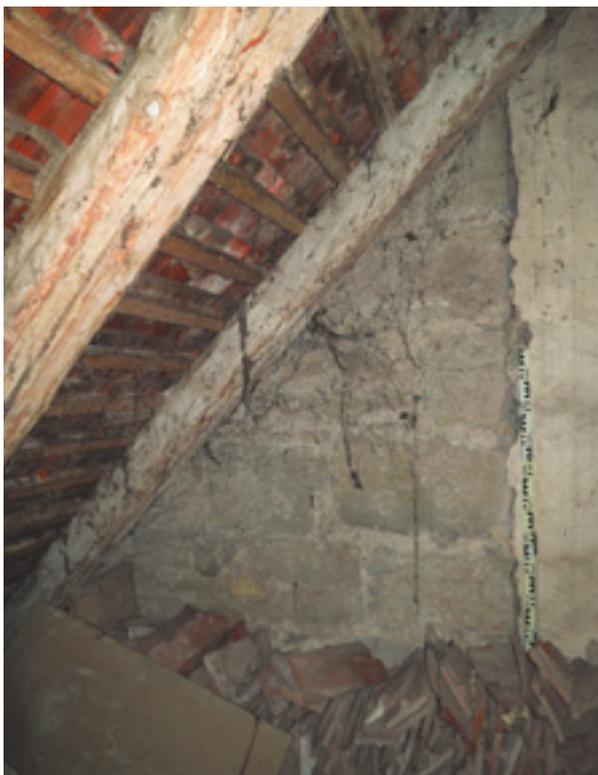
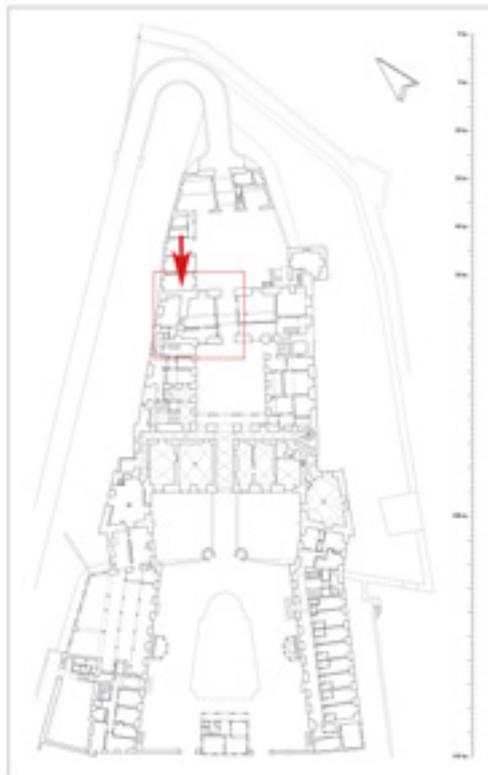
7 Baufuge zwischen dem Saalbau (unverputzt) und der Erweiterung von 1624/25 (verputzt). Befund an der nördlichen Traufwand im Bereich des Giebeldreiecks der anstoßenden Remise. Bauaufnahme: Braunmiller Architekten (Gerabronn).

Weniger augenfällig ist, dass auch der Saalbau Bestandteil der mittelalterlichen Burganlage war. Es handelt sich wohl um den ehemaligen Palas, der im Rahmen des Umbaus 1624/25 allerdings vollständig entkernt worden war. Eine Baufuge an der nördlichen Traufwand bezeugt die ehemals verkürzte Längsausdehnung gegen Westen (Abb. 7). Zudem zeichnet sich die alte westliche Giebelwand durch die bemerkenswerte Stärke von 1,7 m deutlich im Grundriss ab.

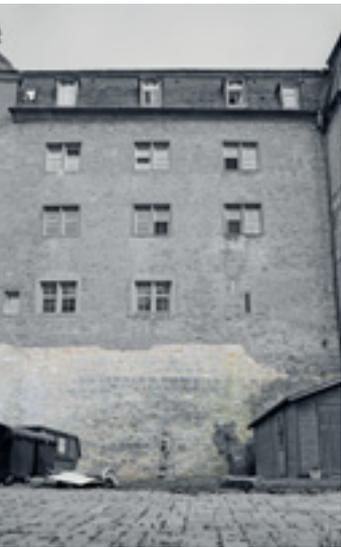
8 Außenfassade des westlichen Galerieflügels mit mittelalterlichem Quaderverband des ehemaligen Burgzwingers im Fundamentbereich.

Aus dem Mittelalter stammt ferner ein circa 15 m langer Mauerzug im Bereich der westlichen Mantelmauer (Abb. 8). Der Verband besteht aus mittelgroßen, gleichmäßig gespitzten Kalksteinquadern, ist weitgehend regelmäßig geschichtet und stößt an beiden Enden stumpf gegen die angrenzende Bebauung. Die Mauer war, wie die aktuellen Forschungen zeigten, einst Bestandteil des Burgzingers, den man Ende des 16. Jahrhunderts bis

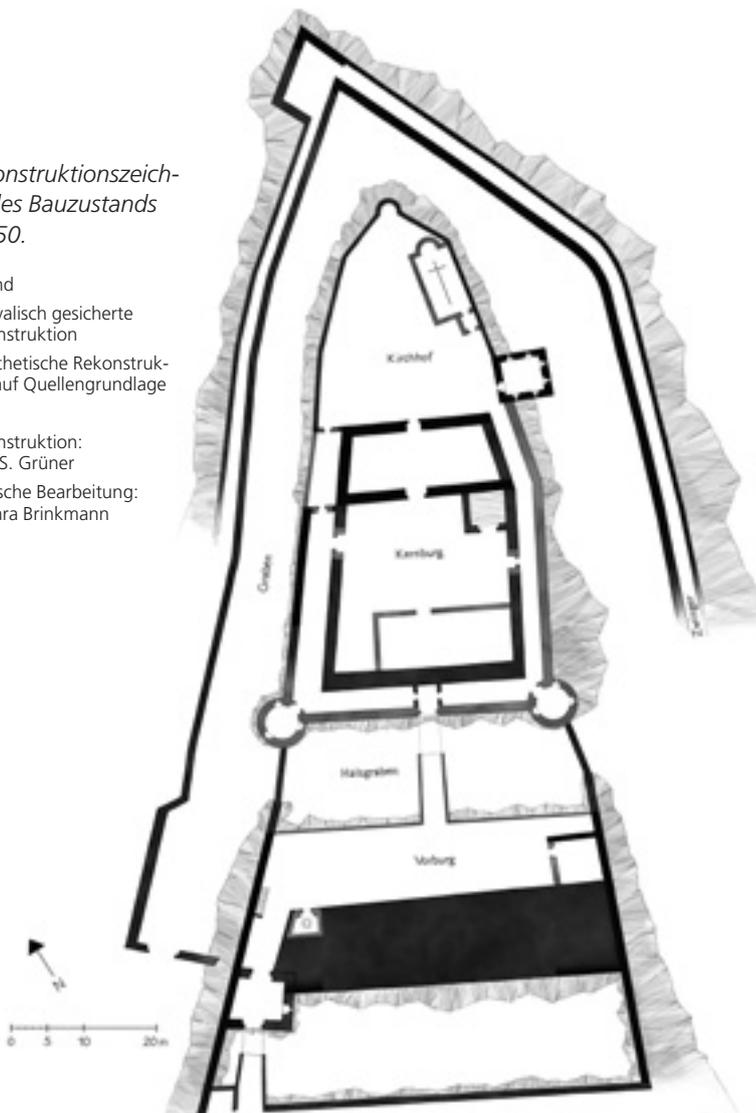
9 Rekonstruktionszeichnung des Bauzustands um 1550.

- Befund
- archivalisch gesicherte Rekonstruktion
- hypothetische Rekonstruktion auf Quellengrundlage

Die Abbrucharbeiten, die der Errichtung des vorderen Schlossbaus im ausgehenden 16. Jahrhundert vorausgingen, betrafen den gesamten Altbaubestand in diesem Bereich (Abb. 9). Der Saal-

Durch die Analyse der Abbrucharbeiten von 1590/91 stellt sich das Bild der Burg von Kirchberg nun folgendermaßen dar (Abb. 9): (1) Es handelte sich um eine Schildmauerburg, ein Typus, der im Raum Hohenlohe in der ersten Hälfte des 13. Jahrhunderts sehr verbreitet war; sie diente vermutlich dem Raben von Kirchberg als Sitz. Die Bauzeit datiert daher ins 13. Jahrhundert. (2) Es existierte kein

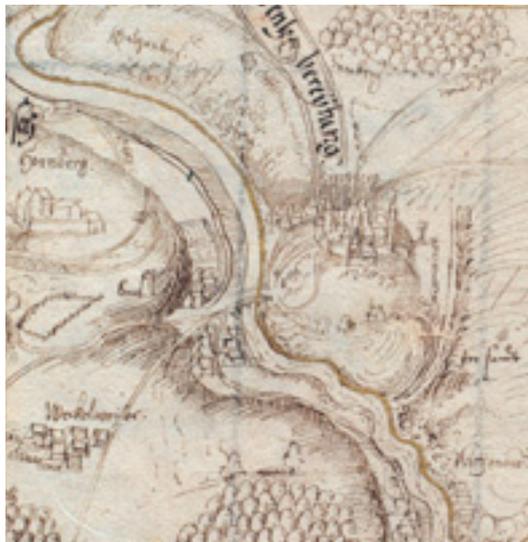
10 Michael Hospin, Karte der „Leonfelsischen Jagstgrenzbeschreibung“ aus der so genannten General-Grenzbereitung (Ausschnitt um Kirchberg, Hornberg und Eichenau). Persönliches Exemplar für Wolfgang von Hohenlohe-Weikersheim, Tuschezeichnung mit vergoldeter Grenzlinie, 1607.
