Stadtarchiv mit ehemaligem Wehrgang

Die Umnutzung einer spätmittelalterlichen Scheune in Besigheim

Karsten Preßler

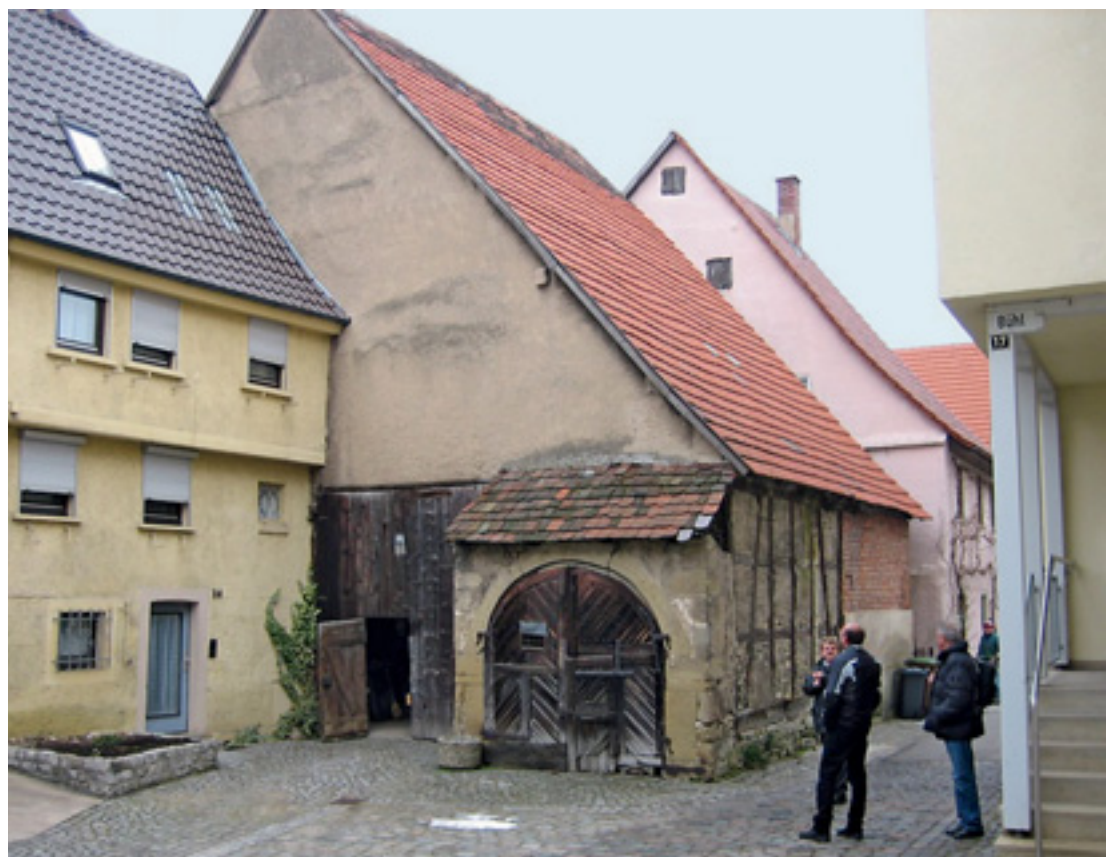
1 Die Scheune von Westen vor dem Umbau, 2010.

Der Ostgiebel verbaut, der Westgiebel teilweise durch einen jüngeren Wohnbau verdeckt und die nördliche Traufe direkt an die Stadtmauer des 13. Jahrhunderts angelehnt – bei der ehemaligen Scheune handelte es sich um einen sehr unscheinbaren, fensterlosen Bau mit verputztem Giebel, asymmetrischem Satteldach und vorstehendem Kellerhals (Abb. 1; 8).

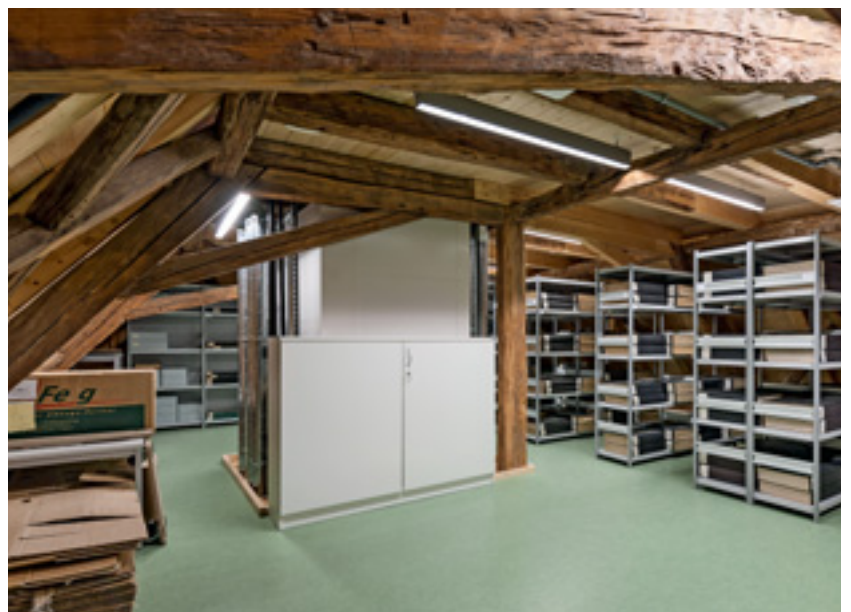
4 Dachgeschoss nach Westen, in der Bildmitte der Aufzogschacht.

nahezu unveränderte Überlieferungszustand erfasst werden. Das etwa 9,40 m lange und 10,30 m breite Ökonomiegebäude besitzt einen Keller mit quer zum First stehendem Tonnengewölbe, ein rund 4 m hohes Erdgeschoss mit Mitteltenne, ein zur Straßenseite unter der Dachschräge liegendes, an der gegenüberliegenden Traufseite vom Wehrgang begrenztes Obergeschoss und ein Dachgeschoss plus Spitzboden (Abb. 2; 3). Im Gegensatz zum nur zwei Zonen tiefen Erdgeschoss, das ein mittiges Pfeilerpaar und zwei aufgesockelte Fachwerk-Längswände hat, ist das Obergeschoss durch drei Bindergespärre mit je zwei Bundständern in drei Längs- und vier Querzonen gegliedert. Das Dachgeschoss ist mit liegendem Stuhl und Hängebünden aufwendig konstruiert (Abb. 4).

Die Wärmedämmung wurde auf den Dachsparren und mit Ausnahme des im Bestand stark veränderten östlichen Abschnitts der Südwand von außen angebracht. Die Nordseite mit Stadtmauer blieb unverändert. Die komplette Dachkonstruktion, Stadtmauer, Wehrgang und beide Fachwerkgiebelseiten sind somit raumseitig ohne Verkleidung sichtbar (Abb. 4–7).

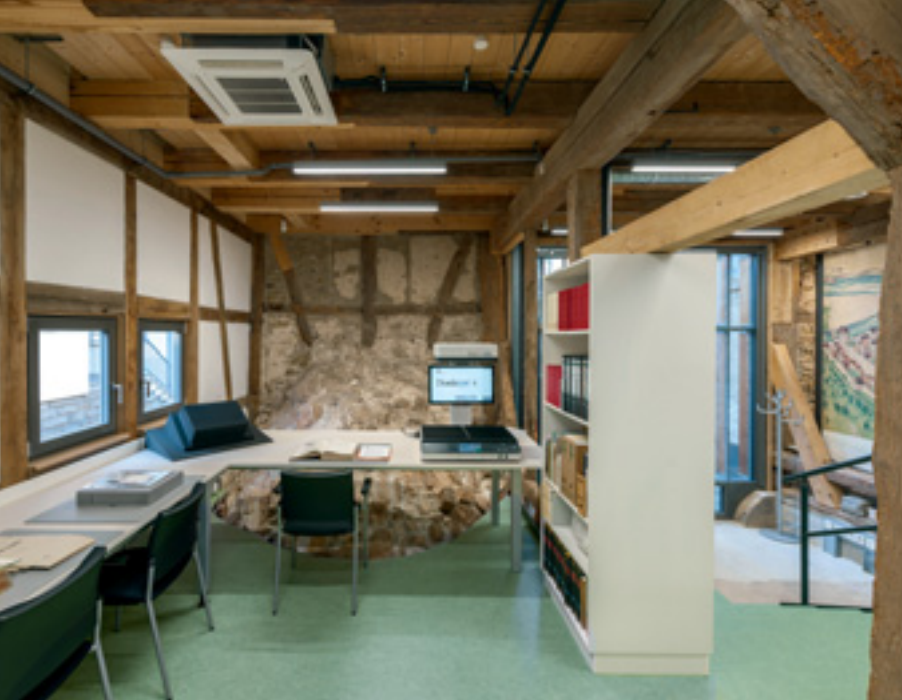
5 Besucherbereich nach Westen, hinter dem Regal rechts das neue Torelement, in der Mitte das Kellerhalsgewölbe, Deckenbalken teilerneuert.

Da diese neuen Nutzlasten innerhalb des bestehenden Holzgefüges statisch nicht nachgewiesen werden konnten, wurde eine neue Stahlkonstruktion auf Stahlbetonträgern eingestellt, die die Lasten ohne Eingriffe ins Gewölbe auf die Außenwände des Kellers abtragen. Die Stahlträger wurden wie ein paralleles Tragwerkraaster jeweils mit Abstand zu den historischen Ständern und Deckenbalken eingefügt. Da die schlanken, stählerne Rundpfeiler das ursprünglich offene Gebälk ohne Substanzeingriffe durchdringen und die neuen Stahlroste im Obergeschoss und Dachgeschoss oberhalb der historischen Decken tragen, entstanden neue, ebene Böden für die Magazine mit den Rollregalen. Die schiefen Geschossdecken mussten daher nicht zurückverformt werden, und die freistehenden Holzständer sowie die konstruktiv damit verbundenen Deckenunterseiten konnten vollständig sichtbar bleiben (Abb. 5).

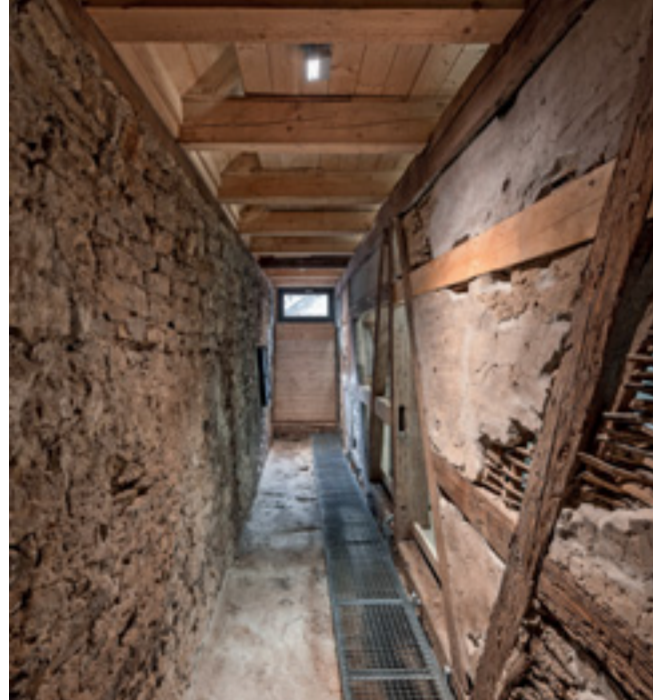
6 Wehrgang nach Osten, links die Brustwehr der Stadtmauer, rechts die Scheunenwand, Deckenbalken teilerneuert.

schlüssig wiederhergestellt werden. Die auffälligen Verformungen mit stark nach Westen geneigter Dachkonstruktion und in gleiche Richtung abfallenden Böden wurden beibehalten und stabilisiert, die überwiegend aus modernen Falzziegeln bestehende Dachdeckung durch Biberschwanzziegel ersetzt. Durch den weitgehenden Verzicht auf Rückverformungen konnten die bauzeitlichen Gefachefüllungen aus Bruchstein und Lehmflechtwerk einschließlich der Putze aus dem 16. bis 18. Jahrhundert erhalten und gesichert werden (Abb. 6–7).

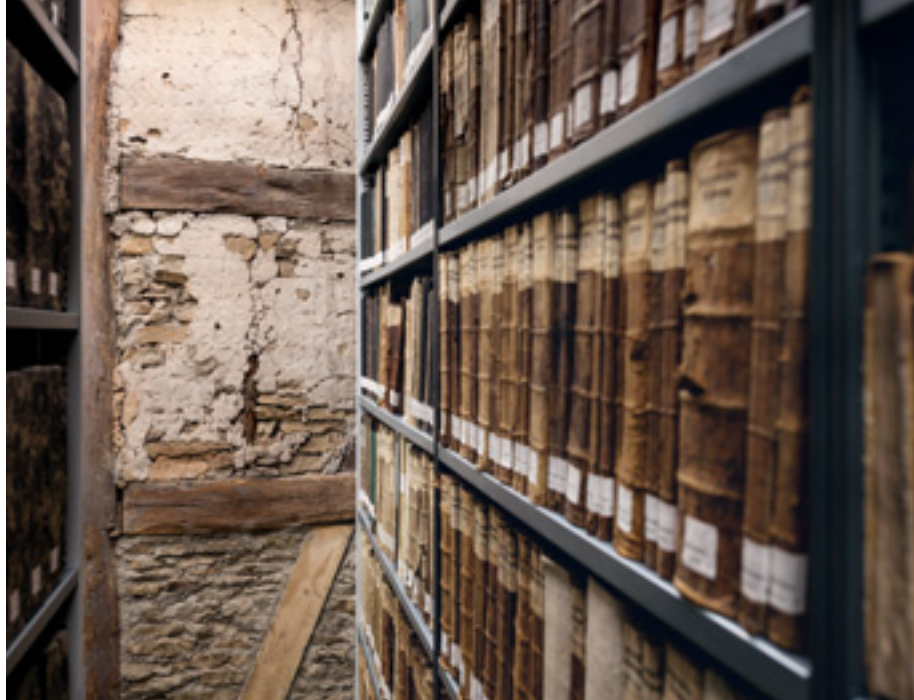
7 Obergeschoss, Rollregale mit historischen Buchrücken und Fachwerkwand nach Norden Richtung Wehrgang.

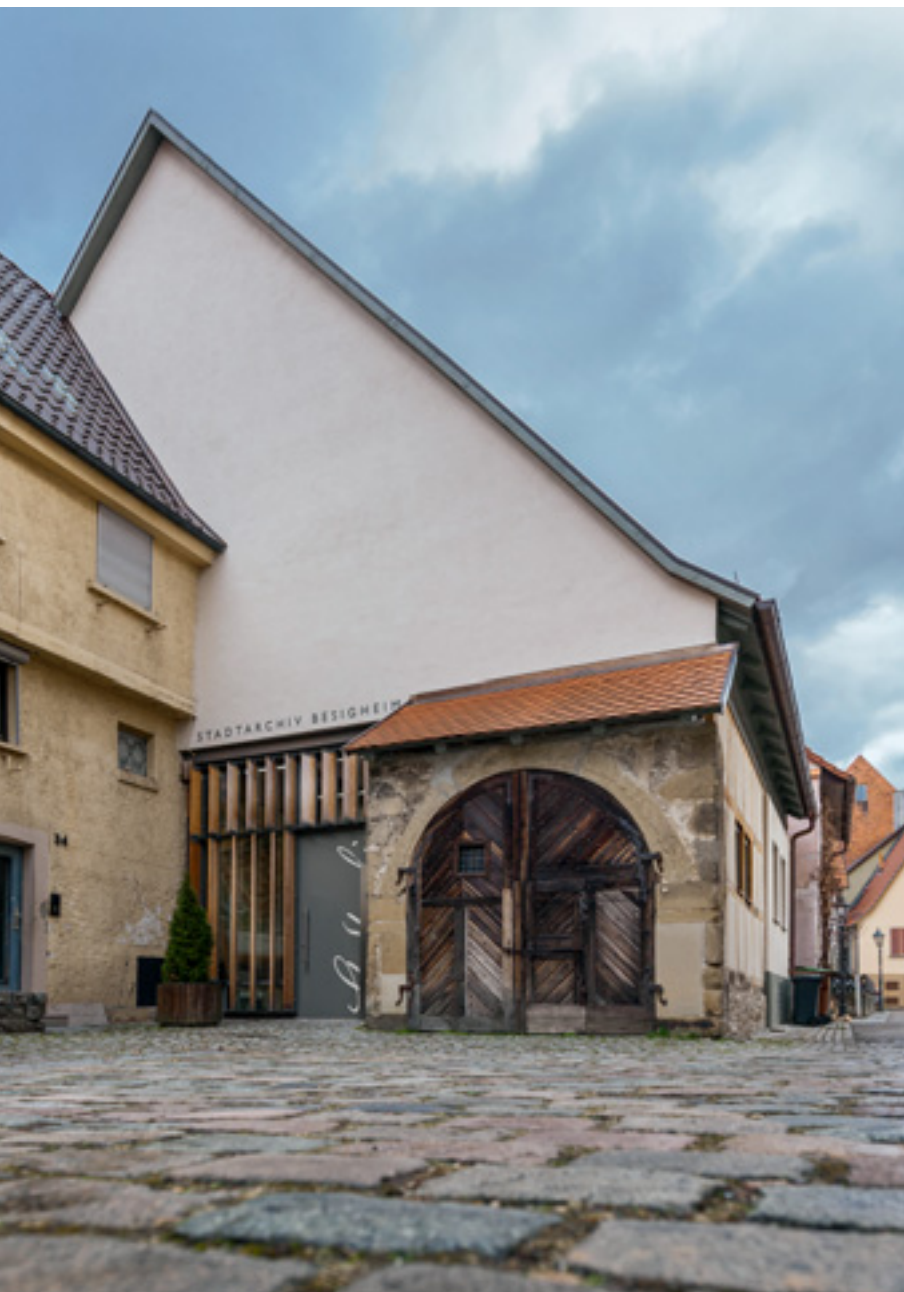
8 *Stadtarchiv von Westen.*
