# Das Eiermann-Magnani-Haus

## Die Geschichte der Instandsetzung

Dorothea Deschermeier

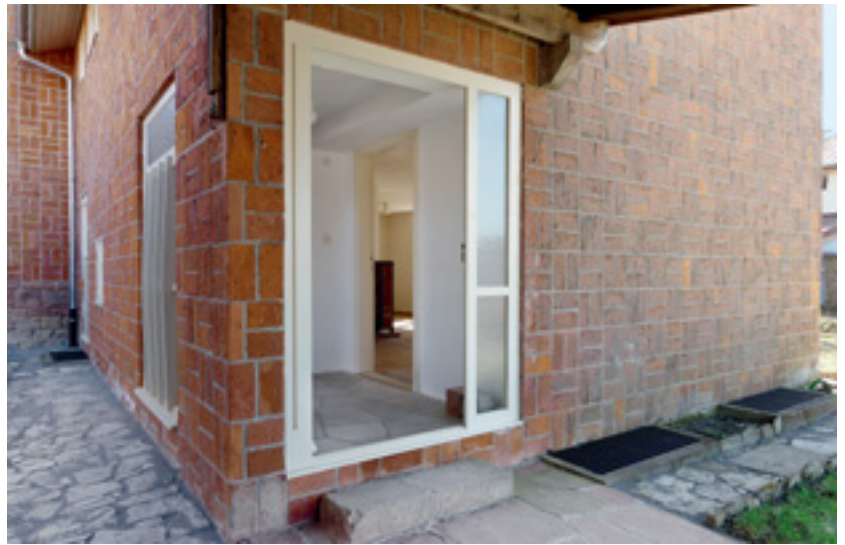
*3 Eingangsbereich nach der Instandsetzung, 2018.*

Von dem mit Bruchsteinplatten verlegten Vorplatz betritt man das Haus durch eine kleine Diele, die seitlich von einem großen knietiefen Fenster mit konisch zulaufenden Sprossen Tageslicht erhält. Der Natursteinboden des Vorplatzes reicht bis in die Diele und schafft so eine Verbindung zwischen außen und innen.

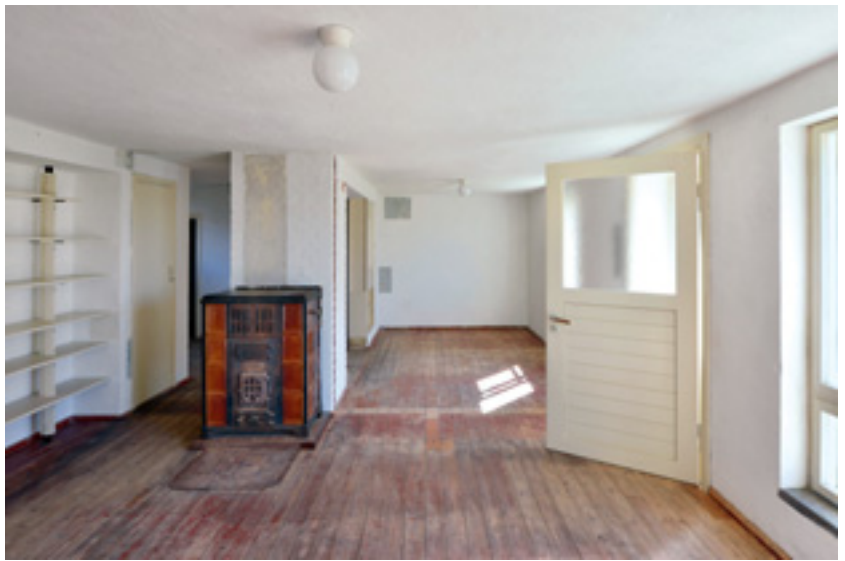
*4 Wohnraum im Erdgeschoss nach der Instandsetzung, 2018.*

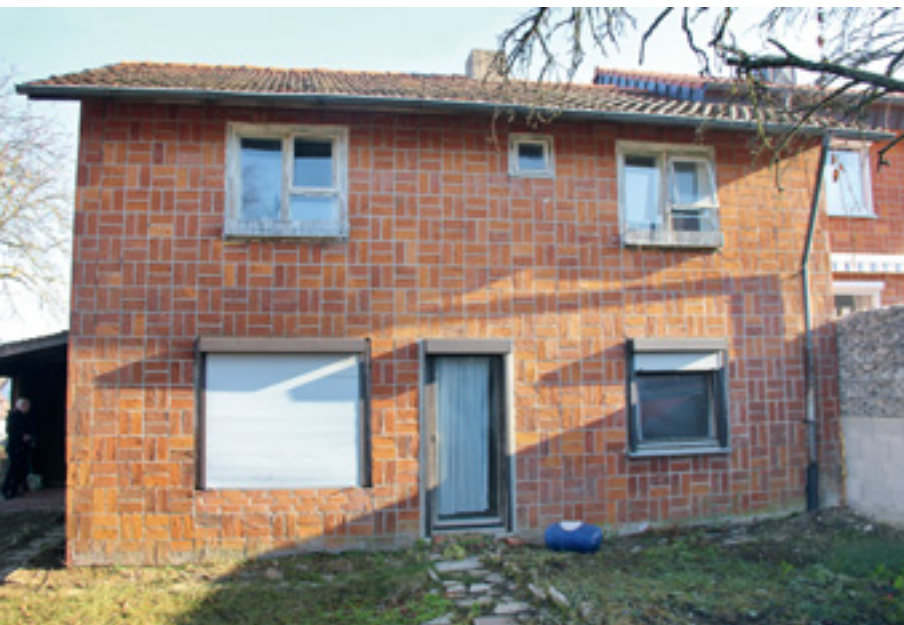
5 Ansicht der Gartenseite vor der Instandsetzung (2011).

Die Haustüre sowie alle Fenster und Türen zur Hofseite sowie die des gesamten ersten Stocks waren noch bauzeitlich. Die Kastenfenster des Wohn- und Essbereichs und die Tür zum Nutzgarten waren jedoch im Lauf der Zeit ersetzt worden. Glücklicherweise konnten die originalen Fensterflügel, die man im Schuppen gefunden hatte, repariert

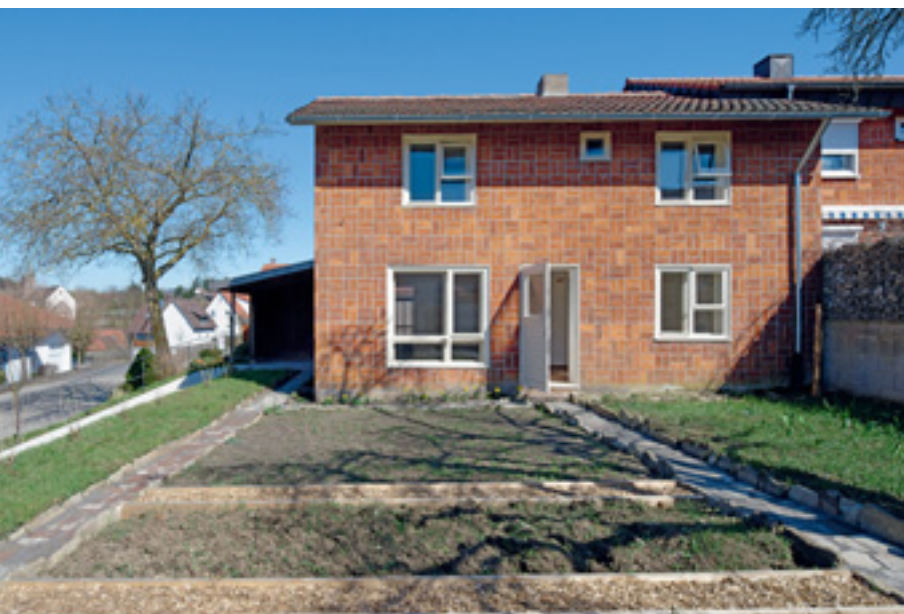
6 Ansicht nach der Instandsetzung (2018).

und wieder eingesetzt werden. Da für die Fensterrahmen wie auch für die Tür zum Garten bauzeitliche Modelle vorlagen, entschied man sich an dieser Stelle zu einem originalgetreuen Nachbau. Ein wichtiger Punkt der Instandsetzung ist die Frage der Chromatik in den Innenräumen. Die Restauratoren fertigten Stratigrafien der Wände an. Mit Lupe und Skalpell legten sie vorsichtig eine Farbschicht nach der anderen in ihrer chronologischen Abfolge frei und machten so die historischen Gestaltungsphasen ablesbar. Als unterste Schicht identifizierten sie Kalkmörtel; ein darüberliegender weißer Kalkanstrich diente als Grundierung für die eigentliche Farbfassung, so wie das bis in die 1960er Jahre, als moderne Grundierungsmaterialien diese Behandlung ablösten, das normale Vorgehen war. Darüber folgte ein heller beigefarbener Leimfarbenanstrich. Es ließ sich abschließend nicht klären, ob die Farbgebung einem Konzept Eiermanns oder dem Geschmack der Bewohner folgte, daher blieb der jüngste Anstrich mit weißer Dispersionsfarbe erhalten. Zwei kleine Sichtfenster im Wohnbereich und am Kamin zeigen die Freilegungen der Farbschichten und geben dem Besucher so die Möglichkeit, die originären Fassungen zu sehen.

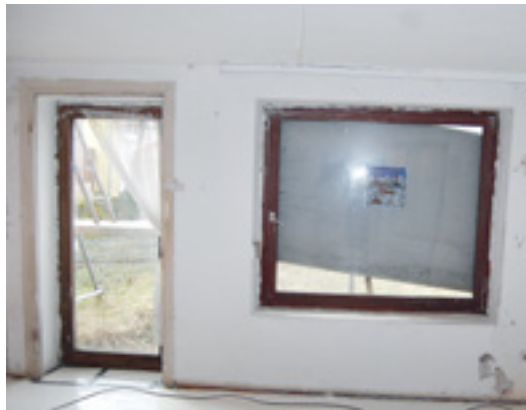
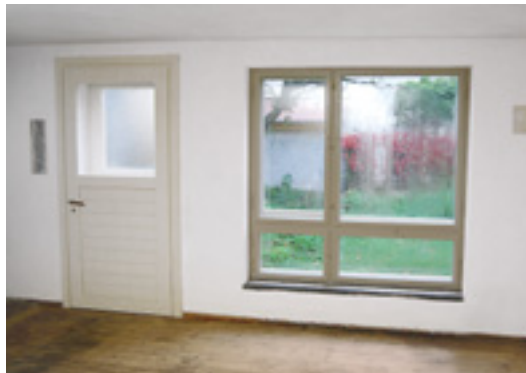
7 Wohnraum vor (2011) und nach der Instandsetzung (2015).

Der Umgang mit der Trennwand im Erdgeschoss stellte alle Projektteilnehmer vor eine schwierige Entscheidung. Ist ihr Einbau als ein Zeugnis dafür zu werten, dass die Architektur Eiermanns nicht den Bedürfnissen der Nutzer entsprach? Kann man einen Rückbau vertreten? Letztendlich entschloss man sich, sie herauszunehmen, um den bauzeitlichen großzügigen Raumeindruck wieder erlebbar zu machen. Abdrücke an Decke, Boden und Wänden wurden jedoch als ablesbare Spuren belassen.

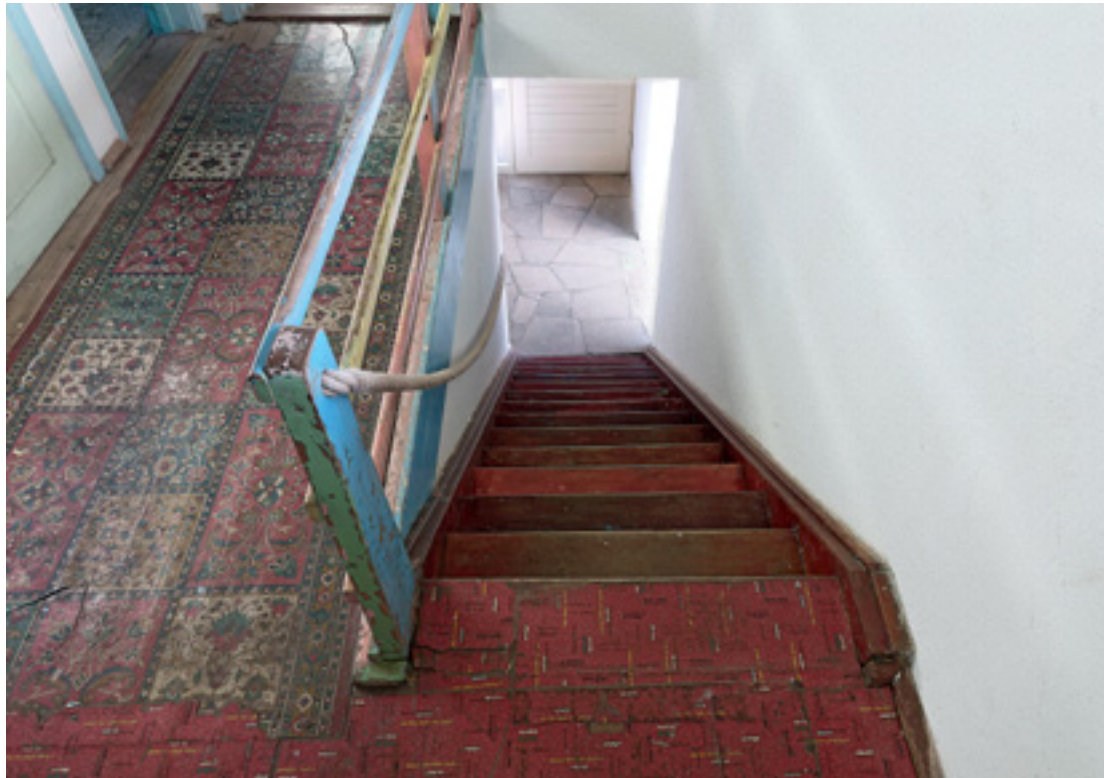
8 Treppe nach der Instandsetzung wieder mit Seil als Handlauf, 2018.

Das Seil, das als Handlauf der Treppe und als Absturzsicherung zwischen den Geländerpfosten in der Diele des ersten Stocks diente, war im Lauf der Zeit durch Holzlatten ersetzt worden. Die Bohrungen der Löcher, durch die das Seil lief, waren noch vorhanden und so wurde der Handlauf der Treppe wieder mit einem Seil gestaltet.

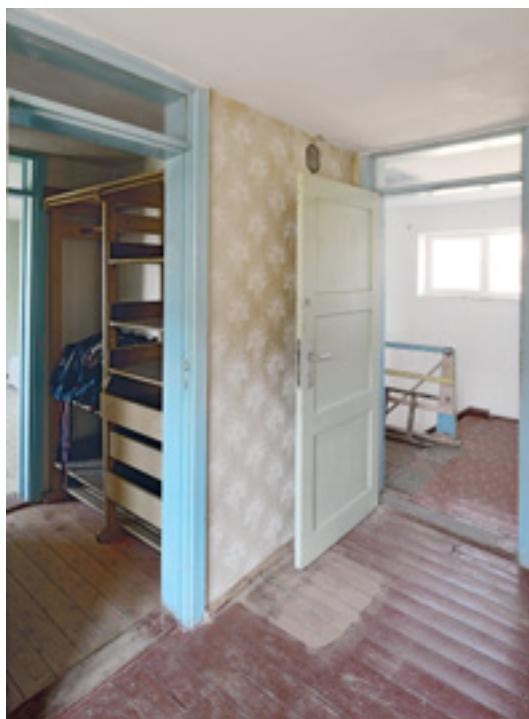
9 Blick ins Obergeschoss nach der Instandsetzung, 2018.

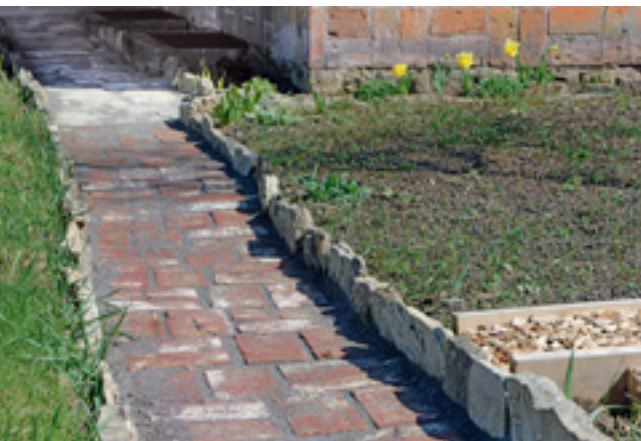
11 Gartenweg nach der  
Instandsetzung, 2018.

Von Anfang an wurde im Instandsetzungskonzept die Bedeutung des Nutzgartens als elementarer Bestandteil des Siedlerhauses festgehalten. Das Fachgebiet Gartendenkmalpflege beriet zu den Gestaltungsfragen der Außenanlagen. Eine Luftaufnahme aus den 1950er/1960er Jahren zeigt die typische Gliederung des Gartens in parallel angeordnete Nutzbeete mit einem zentralen Mittelweg. Direkt um das Haus herum ist ein circa fünfzig Zentimeter breiter Streifen als Blumenbeet angelegt und der Weg um das Haus ist mit Bruchsteinplatten aus Kalkstein gepflastert. Diese ursprünglichen Ausstattungselemente waren – wenn auch zum Teil überwachsen – noch vorhanden und konnten freigelegt und instandgesetzt werden.

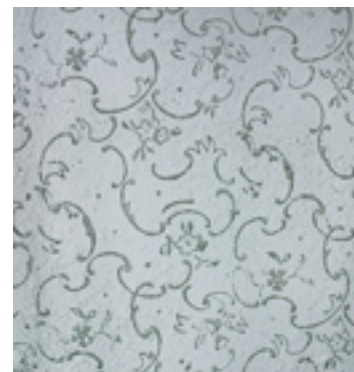
10 Rollmuster, 2011.

In den Zimmern blieben die verschiedenfarbigen Fassungen mit Rollmustern erhalten, die man als jüngste Schicht vorfand und aufwendig restauratorisch sicherte.
