Bauhaus trifft Pausa

Die Instandsetzung und Umnutzung von Werkstattgebäude und Kantine der Pausa in Mössingen

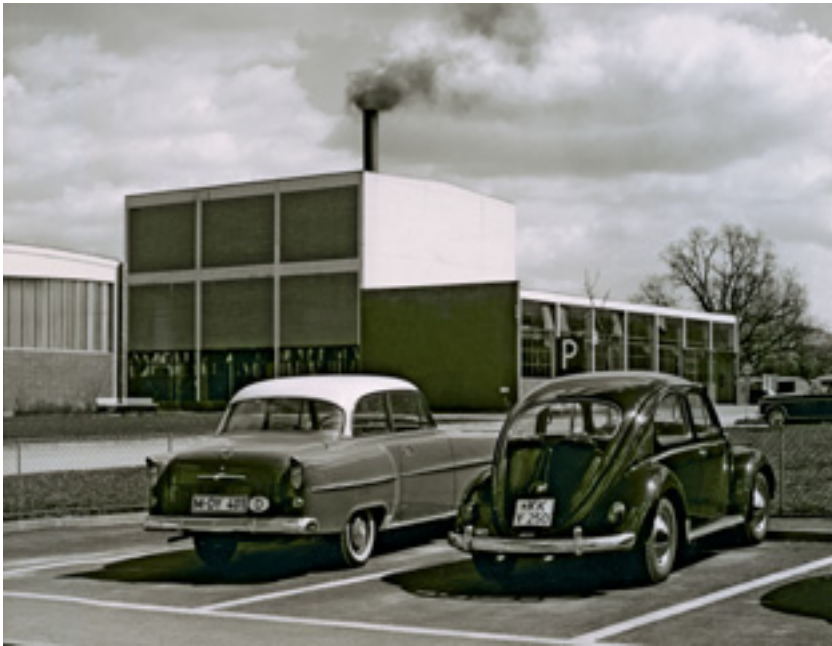
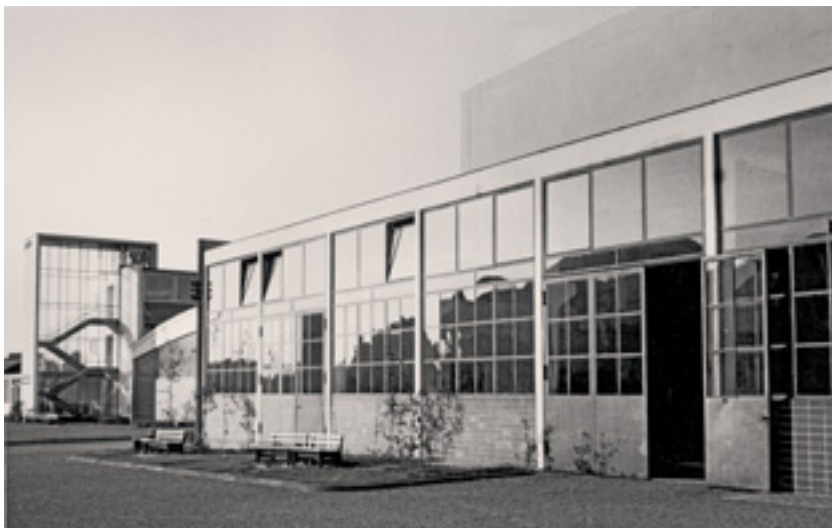
2–3 Kesselhaus mit Werkstattgebäude zwischen 1956 und 1960. Blick nach Nordosten (oben), Blick von Nordwesten (unten).

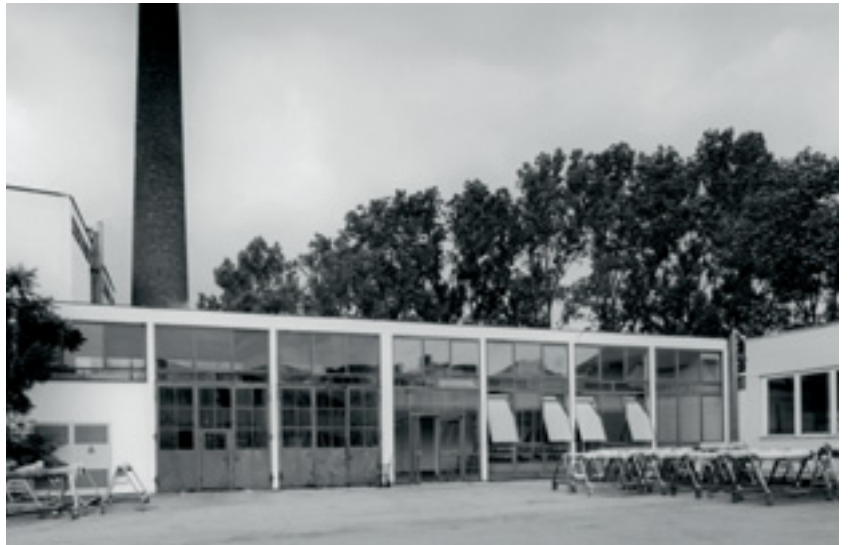
Charakteristisch für das zum Platz nach Süden ausgerichtete Gebäude ist das weite Raster aus schlanken hellen Stahlbetonstützen, verbunden mit einem schmalen Sturz und der dazu dunkel kontrastierenden Stahl-Glas-Fassade mit Fenstern und Toren. Im Westen und Osten wird das Gebäude durch hohe, vor die Fassade tretende fensterlose dunkle Wandscheiben begrenzt. Durch die etwas breitere Ausführung der Stütze zwischen Werkstatt und Kantine sind die beiden Bauphasen von 1955 und 1960 auch heute noch ablesbar (Abb. 4).

4 Werkstattgebäude mit Kantine, Südfassade mit der später in die fünfte Gebäudeachse eingefügten Trafostation. Erkennbar ist auch die Bauform zwischen der siebten und achten Gebäudeachse.

beinhalteten außen neben dem Erhalt beziehungsweise der Wiederherstellung des Erscheinungsbildes durch Rückbau einer in die Fassade eingebauten Trafostation auch die Konservierung aller bauzeitlichen Stahl-Glas-Fassadenelemente.

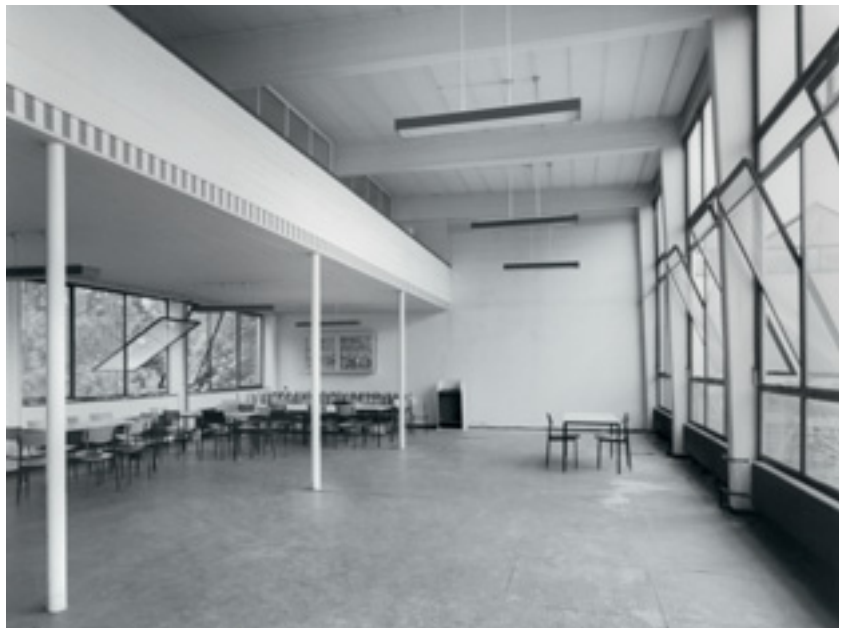
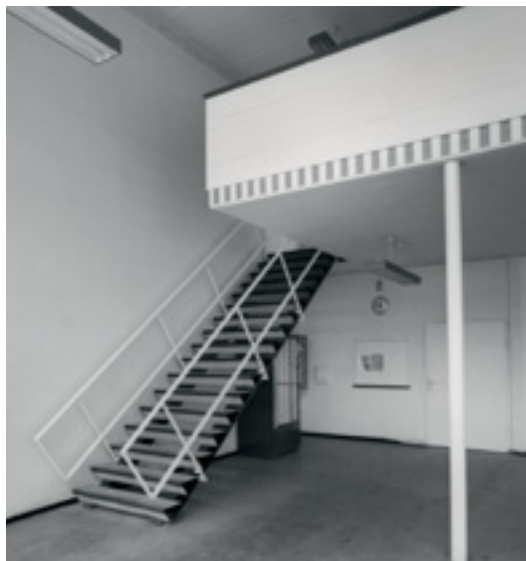
Das Werkstattgebäude beherbergt neben einer Tischlerei im rückwärtigen niedrigen Anbau auch eine Schlosserei und eine Garage zur Reparatur und zum Waschen von Werkautos. In der Kantine führt eine schmale Metalltreppe auf eine Empore, welche auf drei schlanken Stützen ruht (Abb. 5; 6). Küche und Essenausgabe waren ebenfalls im Anbau untergebracht.

5-6 Kantineninnenraum nach Osten (oben) und nach Westen (unten), Zustand 2004.

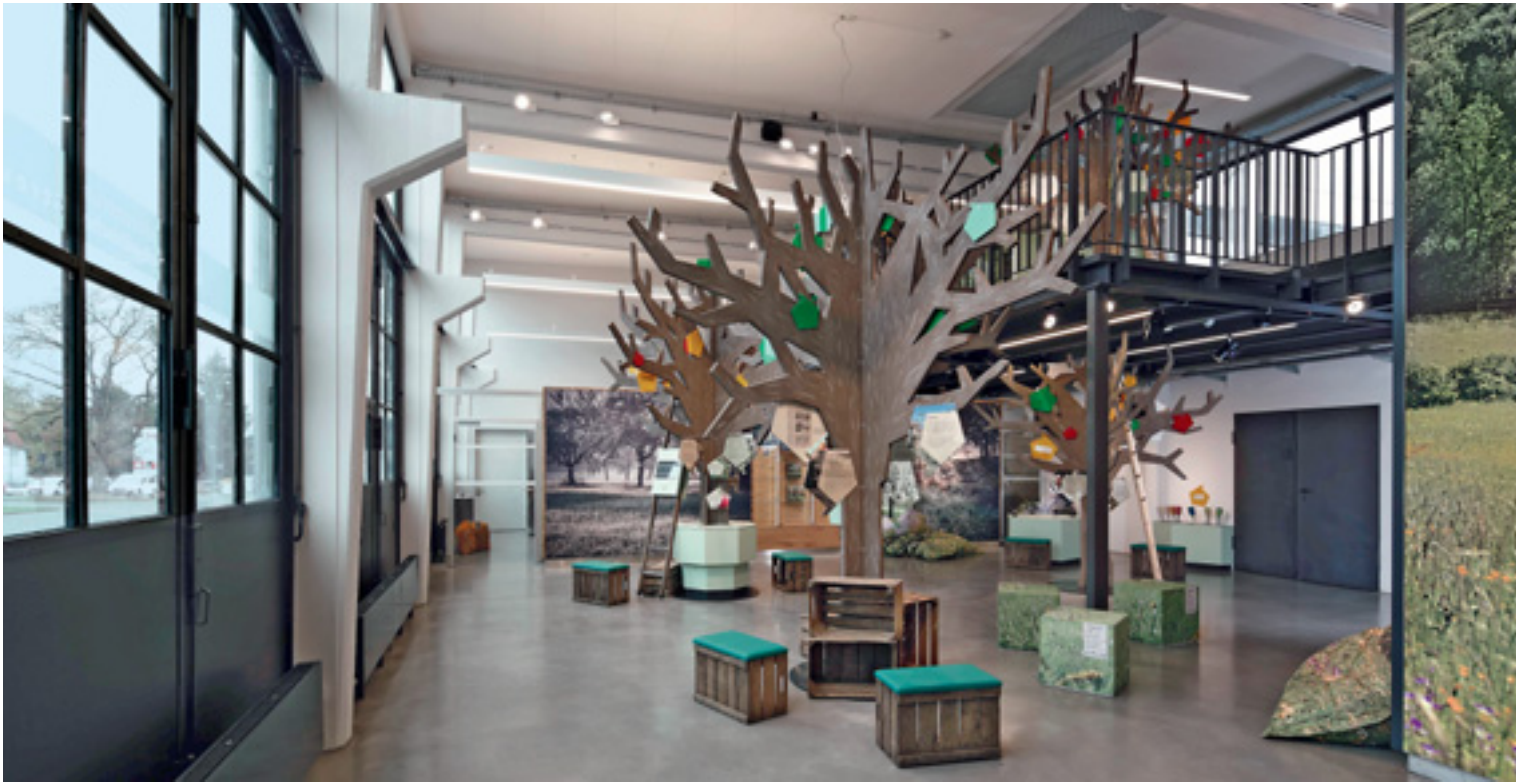
7 Bereich der ehemaligen Garage und Schlosserei mit aufgeständerter Ausstellungsplattform und dem rechts im Foto angeschnittenem Auszug nach der Eröffnung des Streuobstzentrums. Blick nach Westen.

bundenen Achsen des Werkstattgebäudes verzichtet werden. Hierdurch konnte allerdings der Raumbedarf des Streuobstzentrums und der Obstwerkstatt nicht mehr in der Erdgeschosebene der ehemaligen Werkstatt realisiert werden. Eine Lösung brachte die Konzeption einer aufgeständerten Plattform aus Stahl, die abgelöst von den Wänden möbelähnlich in das Gebäude eingestellt wurde (Abb. 7). Durch die Positionierung des Aufzugs vor der Ostwand der Werkstätten und ei-

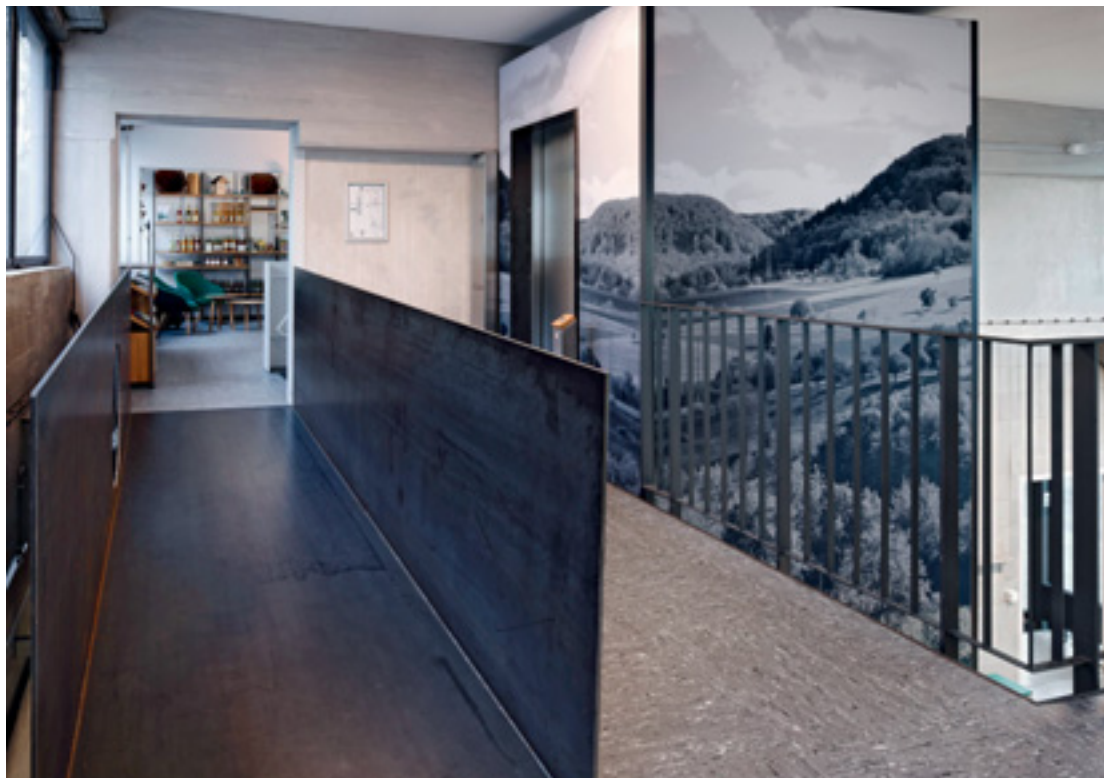
8 Übergang von der aufgeständerten Ausstellungsplattform im ehemaligen Werkstattbereich auf die Empore der Kantine, rechts im Bild Aufzug. Blick nach Osten nach der Eröffnung des Streuobstzentrums.

nen Wanddurchbruch in Türformat konnten sowohl die Empore der Kantine als auch die des Werkstattbereichs barrierefrei erschlossen werden, ohne dass sich der Raumeindruck der Kantine veränderte (Abb. 8). Während die neue Küche am gleichen Standort der Werkküche verblieb, wurden die Toilettenanlagen im rückwärtigen Anbau im Bereich der ehemaligen Tischlerei geplant (Abb. 9).

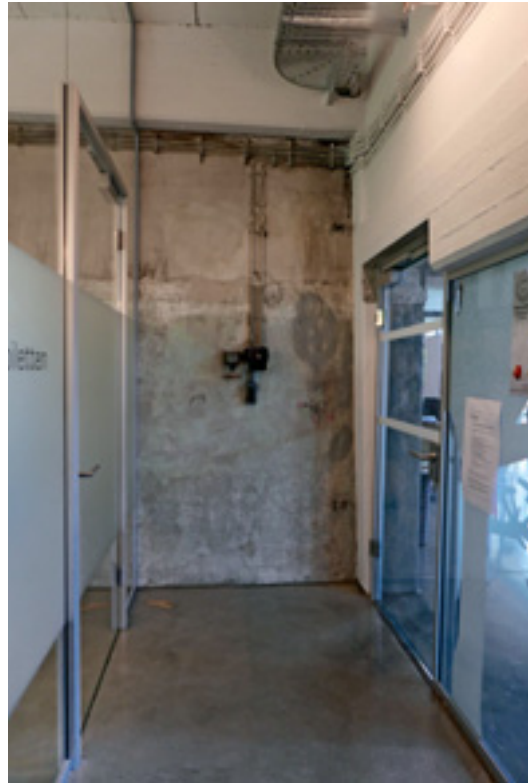
9 Im Bereich der Toiletten in der ehemaligen Tischlerei konnten Oberflächen und Installationen im zuletzt angetroffenen Zustand erhalten werden.

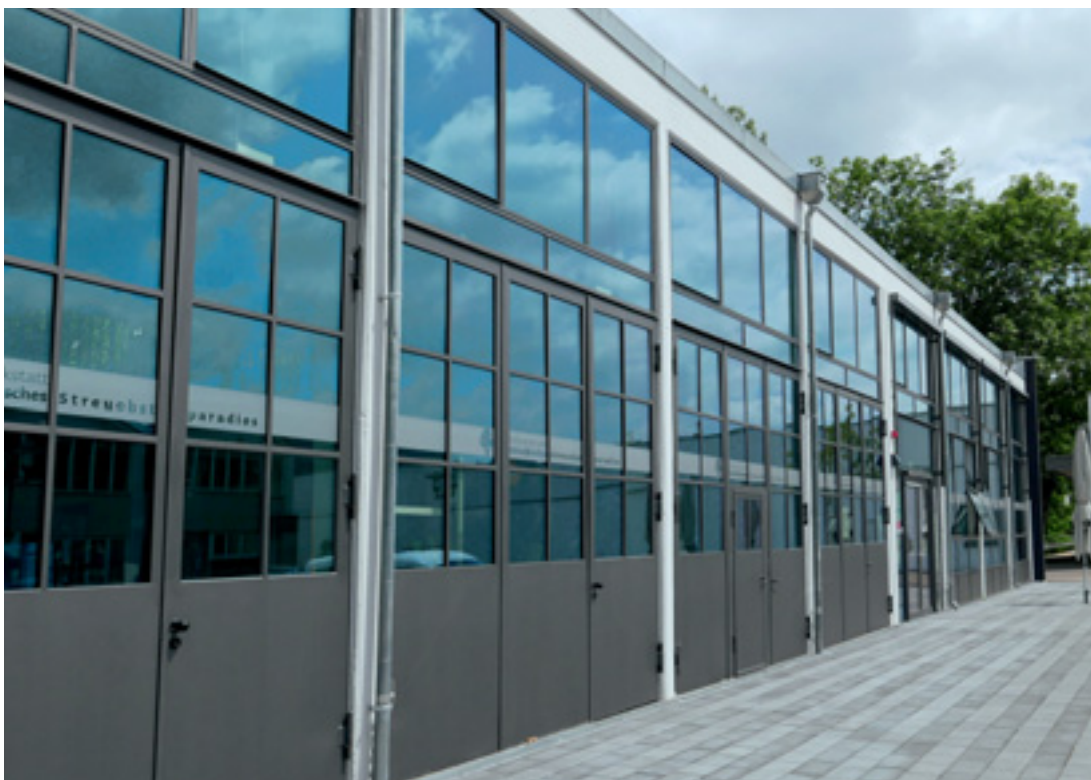
10 Südfassade mit Rekonstruktion des bauzeitlichen Farbkonzepts und des Fassadenelements nach Ausbau der Trafostation. Blick nach Nordosten.

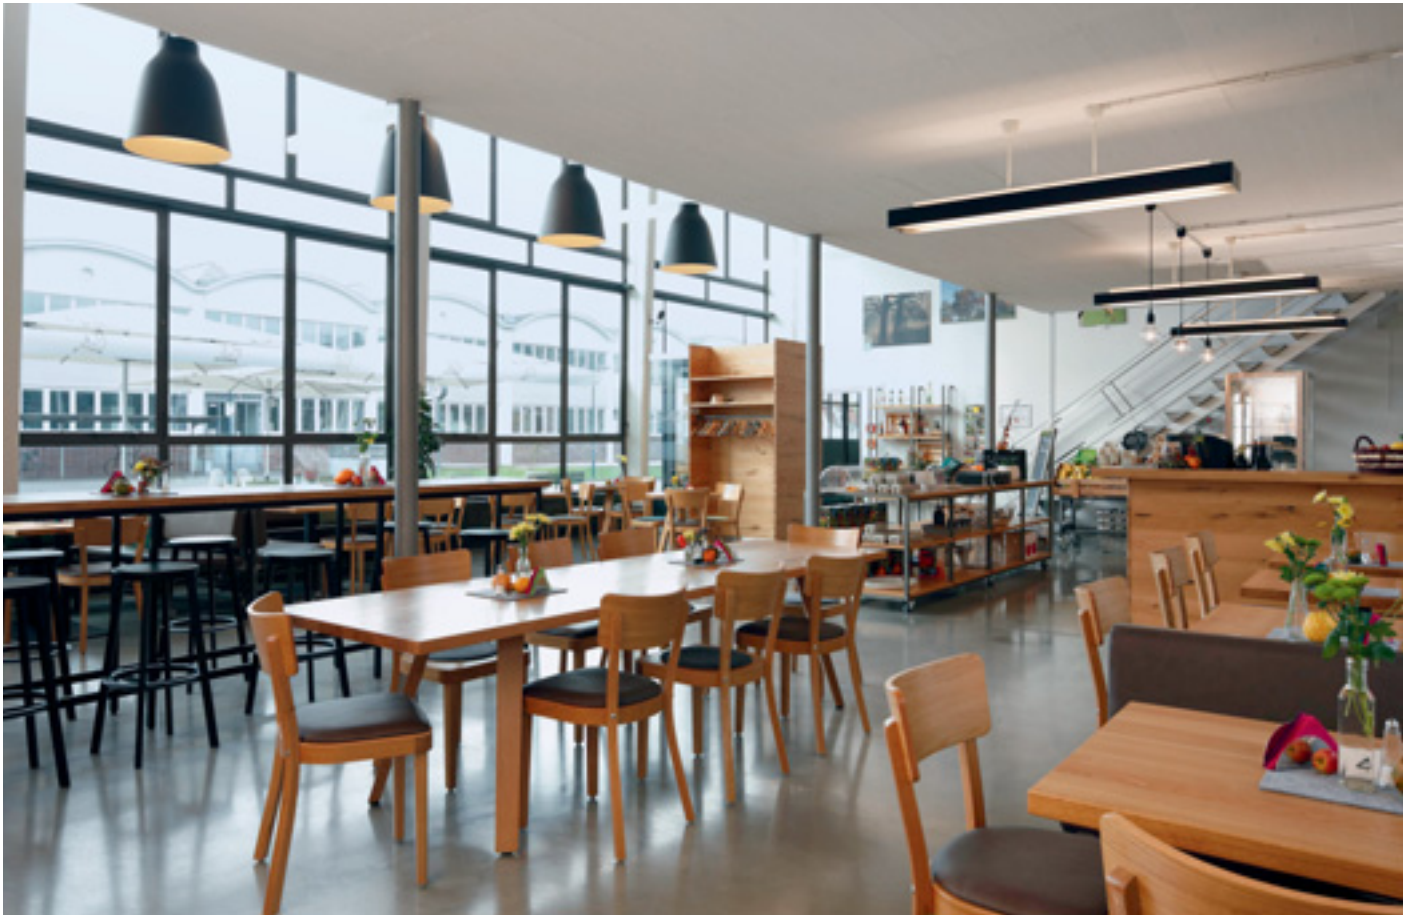
11 Innenraum nach der Instandsetzung mit Rekonstruktion des ursprünglichen Farbkonzepts, lediglich auf die grüne Farbigkeit der Kantine westwand wurde verzichtet, die bauzeitlichen Metallhängeleuchten unter der Empore blieben in Funktion erhalten. Blick nach Südosten.

pe mit Handläufen aus Flachstahl sowie das Stahlbetonskelett innen erhielten eine weiße Fassung. Davon setzten sich in der Kantine die Brüstungsfelder unter dem Fensterband der Nordwand, die Heizkörper und die Innenseite der Galeriebrüstung grau und die Fensterbänke aus Kunststein, die Auftritte der Stufen zur Empore, die Abdeckplatte der Emporenbrüstung und auch die Schirme der rechteckigen Metallhängeleuchten schwarz ab (Abb. 11). Der Boden der Kantine sowie der Em

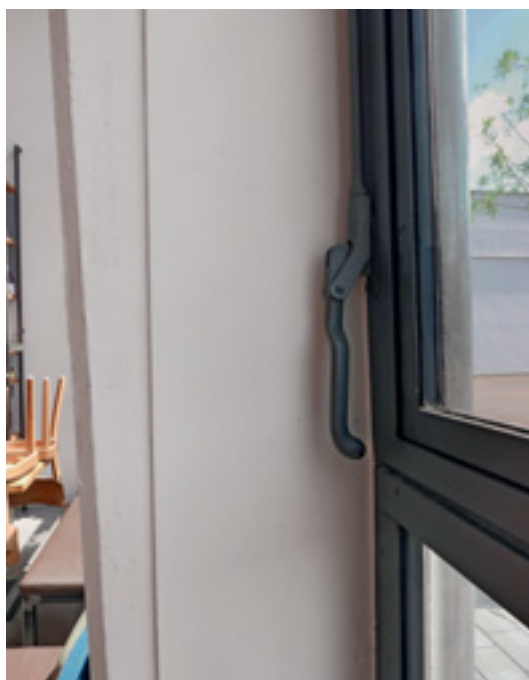
12 Fensterlaibung im Kantinenbereich mit Flächenheizband.

Durch die intensivere Nutzung der Kantine sowie durch die thermisch dichtere Gebäudehülle nach der Sanierung musste von einem Anstieg der relativen Raumluftfeuchtigkeit ausgegangen werden. Dies hätte trotz Lüftungsanlage in den Bereichen mit massiven Wärmebrücken – wie etwa an den Fassadenstützen – zu Kondenswasserbildung und letztendlich zur Schimmelbildung geführt. Um Proportionen, Oberflächenstrukturen und die Funktionsfähigkeit der Schwingflügelfenster nicht zu beeinträchtigen, schied eine disku-

tierte Dämmung der Stützen außen oder innen aus. Als innovativ für dieses Problem erwies sich ein Flächenheizband mit einer Materialstärke von ungefähr 0,5 mm, das als schmales Band mit Temperaturfühler in Briefmarkengröße in die Fensterlaibungen geklebt und mit weißer Silikatfarbe entsprechend dem bauzeitlichen Farbkonzept überstrichen wurde (Abb. 12).

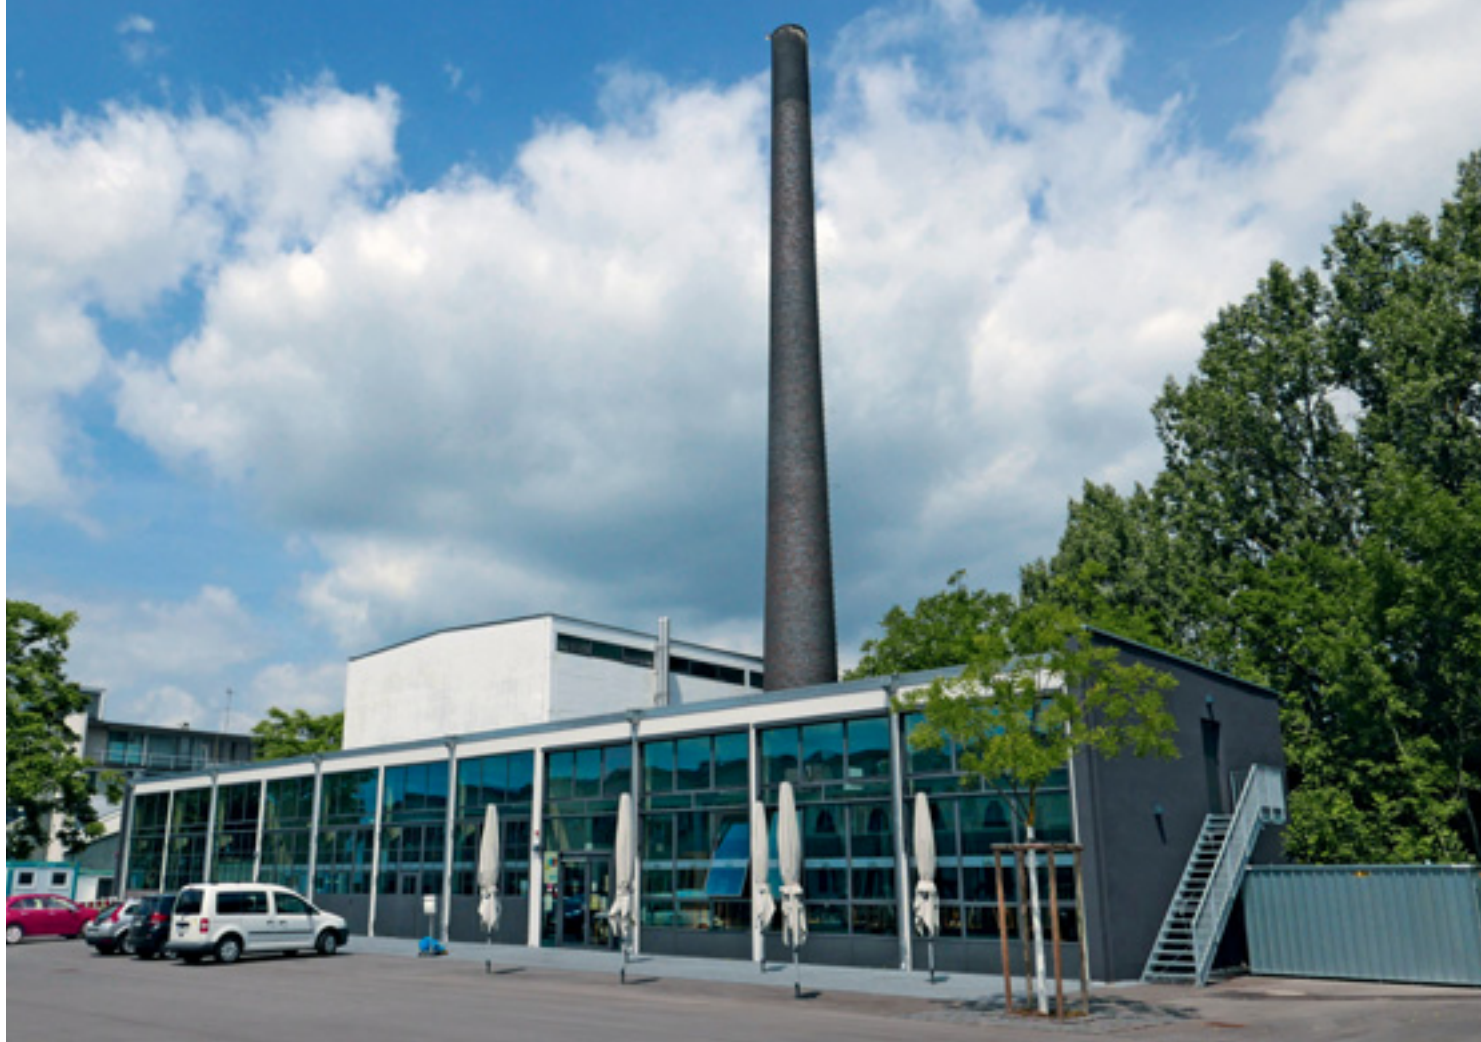
13 Werkstattgebäude und Kantine nach der Fertigstellung auch der Außenanlage 2019. Blick nach Nordwesten.
