Fresko, Tresor und blauer Himmel – Historische Befunde als Fenster in die Geschichte

Die Sanierung der Eremitage Waghäusel (Teil 2)

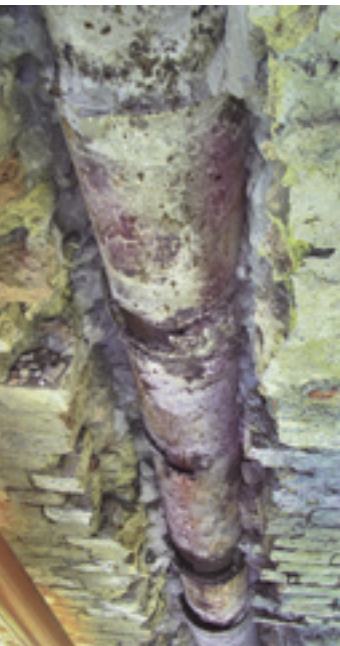
2 Eiserne Fallrohre mit Muffenverbindung.

Daneben besaß das Jagd- und Schloss auch Abtritte, die einen erheblichen Komfort für die Zeit boten. Die Größenordnung hierfür zeigt die erhaltene Telefonkabine der Zuckerfabrik im Obergeschoss. In der Toilette des Erdgeschosses konnte ein solcher originaler Abtritt erhalten werden. Er dokumentiert die beinahe luxuriöse Ausstattung, eine apsidiale oben gewölbte Nische mit blauem Himmel. Bis in Schulterhöhe lassen hölzerne Dübel auf eine ehemalige Holztafelung schließen, in die der wohl ebenfalls hölzerne Sitz integriert war (Abb. 3). Entsorgt wurden die Abtritte in zwei Latrinengruben, die noch heute die Spuren der Kalkungen zum Zweck der Desinfektion aufweisen. Im Gegensatz zur gemauerten Beschickung der wohl älteren Latrine an der Westseite des südlichen Pavillons wurden die Abtritte des Obergeschosses durch eiserne Fallrohre entsorgt, die bei den Fassadenarbeiten an der Nordseite des Eingangspavillons zutage kamen (Abb. 2). Eiserne Rohre mit Muffenverbindung sind auch für die bischöflichen Bauten in

Bruchsal belegt. Trotz der Bedenken der Bauleitung wurden diese Rohre als verdecktes Dokument für die fortschrittliche Technik der Zeit nach 1750 *in situ* belassen.

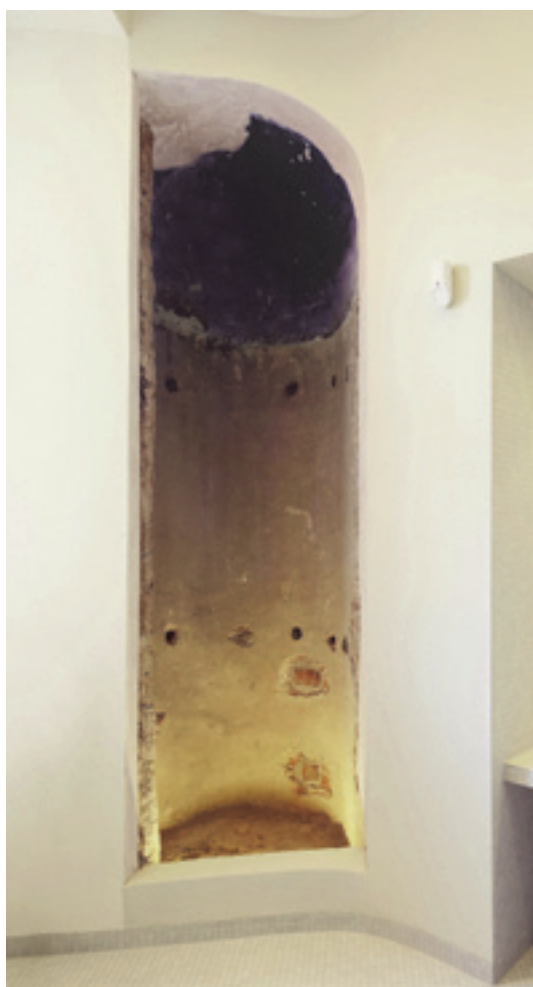
3 Ehemaliger fürstbischöflicher Abtritt im Sanitärraum Erdgeschoss.

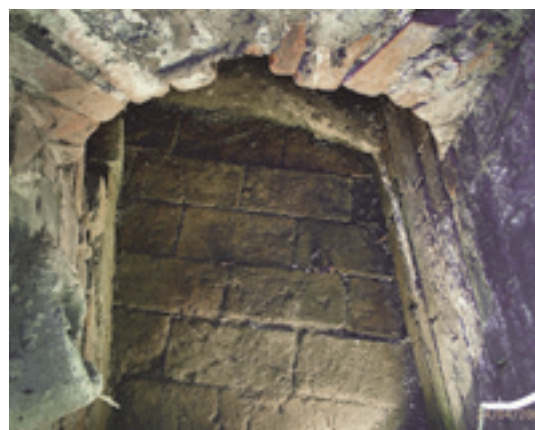
5 Mit Ziegelsteinen ausgelegter Hauptkanalboden.

Die noch vorhandenen Kanäle stammen überwiegend aus der Zeit der Erweiterung unter Franz Christoph von Hutten, was auch der Fund eines auf das Jahr 1743 datierten Ziegelsteins belegt. Die Kanäle waren überwiegend aus Ziegel gebaut und durch Ziegelgewölbe nach oben geschlossen. Nur vereinzelt konnten Abdeckungen durch Sandsteinplatten nachgewiesen werden. Die Sohle der Kanäle bestand in der Regel aus doppelten Ziegellagen, die meist leicht schräg in Fließrichtung verlegt für eine bessere Selbstreinigung der Anlage sorgten (Abb. 5). Einstiegschächte ermöglichten abschnittsweise zusätzlich eine Wartung. Diese Schächte wurden mit der Anhebung des umgebenden Bodenniveaus an die neuen Höhen angepasst. Ebenso wurde mit den Sohlbänken der Kellerfenster verfahren, indem man diese durch Aufmauerungen bzw. Betonaufsätze erhöhte.

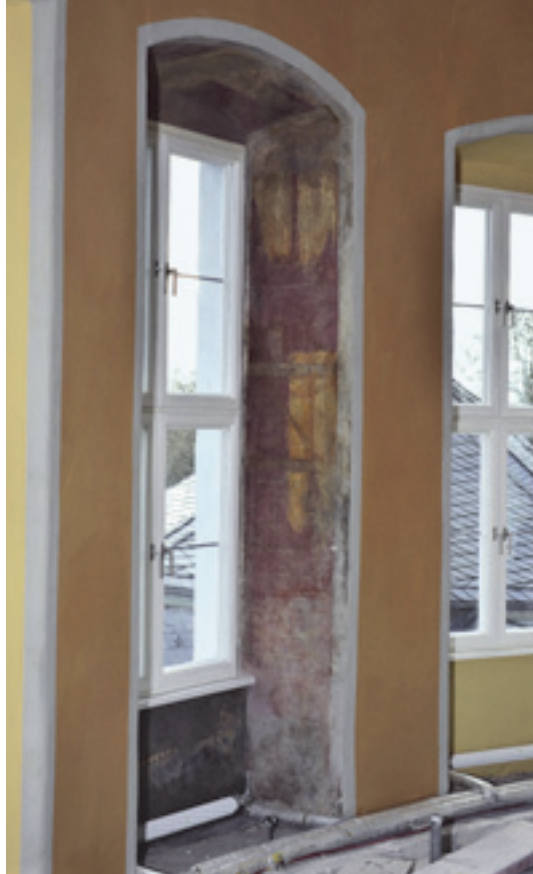
7 Freigelegte Freskomalerei Marchinis in einer Fensternische des Tambours.

Die im Zuge der Restaurierung des Tambours in einer Wandnische unter mehreren Überfassungen, und mit hohem Aufwand freigelegten originalen Malereibefunde zeigen ein dunkelrotes Ziegelmauerwerk, mit, je nach Lichteinfall, hellen gräulichen oder schwarzen Fugen, welches konstruktiv zu der in der Kuppel dargestellten Ruine gehört. Vor dem gemalten Ziegelmauerwerk in der Fensternische ist, analog zur Darstellung in der Kuppel, ein Gerüst aus grauen Ästen gemalt, welches eine nur noch aus einzelnen Büscheln bestehende Strohabdeckung aufweist. Bemerkenswert an dieser Gestaltung ist, dass die Fassade des Hauptbaus in dieser Zeit ebenfalls eine Fassung in Ziegelart hatte, das heißt das bauzeitliche Ziegelmauerwerk war mit einer Kalkschlämme überzogen, ziegelrot ge-

fasst und entsprechend den originalen Ziegelformaten mit aufgemalten weißen Fugenstrichen dekoriert. Somit korrespondiert die Freskomalerei im Inneren mit der bauzeitlichen sogenannten „Backsteinmalerei“ der Fassade, ein künstlerisches Gesamtkonzept, das die Genialität Marchinis verdeutlicht (Abb. 7).

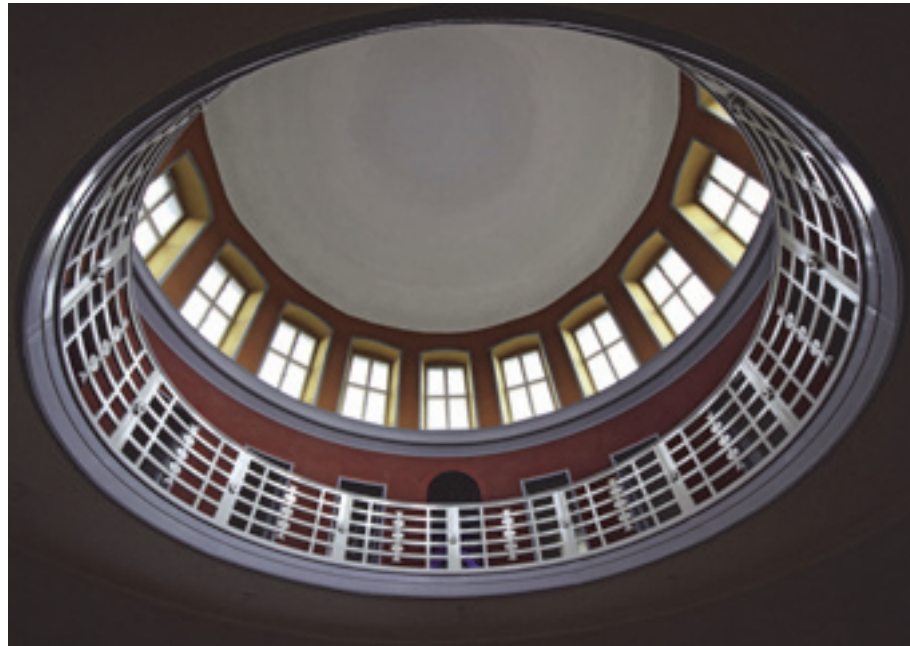
8 Neugefasste Kuppel mit Tambour.

Die Kuppel wurde in Anlehnung an den lichten, barocken Himmel mit einer sehr zurückhaltenden Interpretation des hellblauen Himmels gestaltet, das sich an Vergleichsbeispielen aus dem Werk Marchinis im Schloss Zeilitzheim orientiert. Die leimgebundene, traditionell mit Malerbürste und Naturschwamm ausgeführte Fassung beginnt am Horizont mit einer gelblich weißen Farbigkeit und geht bis zum Scheitel des Gewölbes in ein dunkler werdendes Ultramarinblau über (Abb. 8; S. 135 oben).

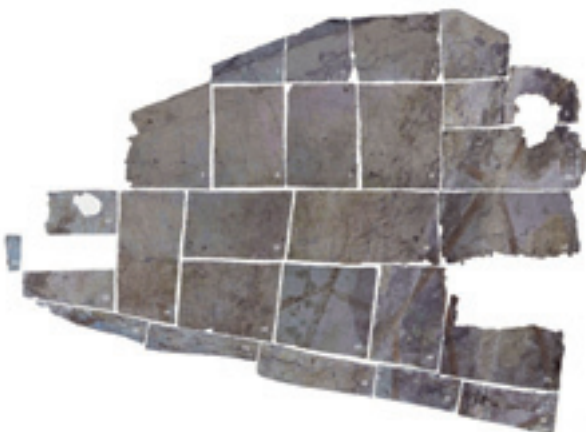
9 Bildmontage der ausgebauten Deckenbildfragmente aus dem 1. OG. April 2013, Wilhelm Glaser.

im Dachgeschoss deponiert worden. Diese teils überfassten Deckenbildfragmente wurden im Zuge der Restaurierung des Hauptbaus untersucht, dokumentiert und digital zu einem Gesamtbild zusammengefügt. Der rekonstruierte Bildausschnitt des sich ursprünglich über die gesamte Decke erstreckenden Freskos zeigt, ähnlich wie im Belvedere-saal, den Blick durch ein weinumranktes Astgerüst auf einen lichten hellblauen und teils dunkelgrau bewölkten Himmel.

Zur Dokumentation und Demonstration der Qualität des ehemaligen Deckenfreskos im ersten Obergeschoss wurden vier Teile der insgesamt 26 Deckenbildfragmente konserviert und freigelegt. Diese sind in dem ursprünglichen Raum ausgestellt, welcher heute der westliche Raum des später in drei kleinere Räume unterteilten Saales ist (Abb. 9; 10).

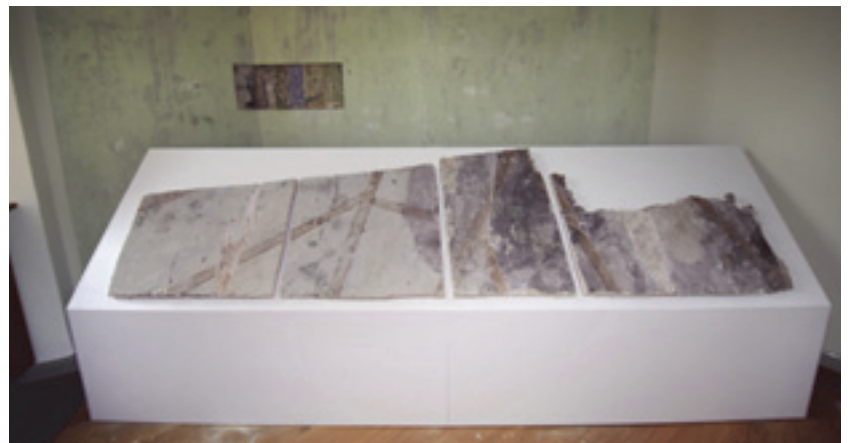
10 Präsentation der Deckenbildfragmente im ursprünglichen Raum im 1. OG.

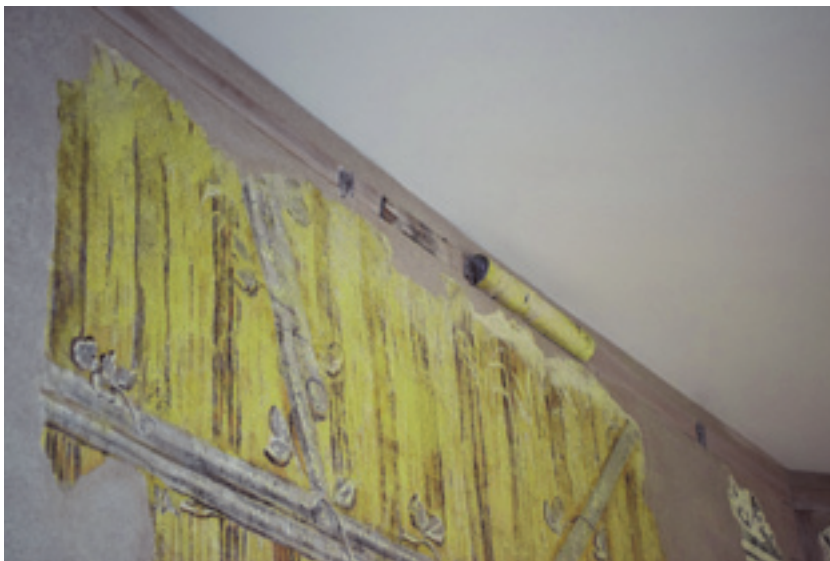
13 Rekonstruktionsversuch zur Rindenapplikation auf den hölzernen Putzleisten.

Beim Betrachten des aufgemalten Gerüstes aus Birkenästen fällt auf, dass die eingeputzten Holzleisten die regelmäßige Konstruktion in den Randbereichen der Putzflächen ergänzen und diese somit in die Konzeption der Wandgestaltung integriert sind. Ein winziger Befund an der oberen, horizontalen Holzleiste unterhalb der Decke, wo heute noch an einem nicht ganz eingeschlagenen kleinen handgeschmiedeten Nagel ein Rest eines Leinwandgewebes hängt, erlaubt die Hypothese zur sekundären Funktion dieser Leisten. Es ist zu vermuten, dass zur Ergänzung des gemalten Gerüs-

tes aus Birkenästen, an diesen Leisten auf einem halbrund vorgeformten Leinwandträger abgeschälte Rindenstücke von Birken aufgeklebt waren, die durch Dreidimensionalität und Materialität die Illusion der einfachen Eremitenbehausung hervorheben. Diese Hypothese würde auch erklären, weshalb auf den Leisten keinerlei Fassungsreste oder Reste einer Beklebung festzustellen sind. Das vermutlich hier praktizierte Aufkleben von Rindenstücken auf ein mit Knochenleim halbrund vorgeformtes Trägergewebe, hätte die Verwendung kleinerer zusammengesetzter und ausgewählter, astfreier Rindenstücke erlaubt und eine nicht sichtbare Befestigung der sehr leichten Rindenapplikationen mit kleinen Nägeln ermöglicht. Die zahlreichen Nagellöcher in den Holzleisten sind ein weiterer Hinweis auf diese Technik. Der Vermerk im bauzeitlichen Schriftverkehr, dass ein „Eremitenaltar“ mit Rinde verkleidet wurde, untermauert diese Hypothese (Abb. 13).

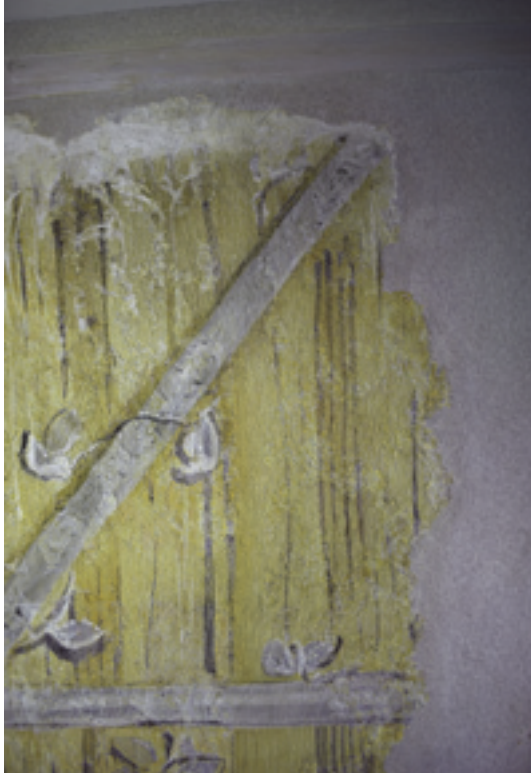
14 Detailaufnahme Endzustand, mit Putzergänzungen nur im Bereich originaler Freskoputzflächen mittels Strichretusche.

Die hohe maltechnische Qualität der Freskomalerei ist vermutlich ebenso wie an den übrigen Fragmenten freskaler Malereien in der Eremitage Giovanni Francesco Marchini zuzuschreiben. Die Vorgehensweise des Künstlers beim Malprozess lässt sich an den hier erhaltenen Befunden ablesen und belegt zunächst den Auftrag eines flächigen goldgelben Lokaltones, auf den dann nach der Skizzierung des Gerüstes aus Birkenästen, die Strohbuschel gemalt wurden. Befunde zu einer Vorritzung oder Pauspunkte wurden nicht festgestellt, der routinierte Freskant hat hier frei gearbeitet. Die Strohbuschel wurden mit einem hellgelb bis weißen kalkgebundenen Lichtton und einem dunkelbraunen Schattenton aus dem goldgelben Grundton herausmodelliert, wobei die Garben an die Außenseite des Gerüstes aus Ästen gebunden sind. Die Abbildung von hellen, lichtbeschienenen Ähren im oberen Bereich der Büschel löst die lineare Form auf und lässt die Strohabdeckung realistisch erscheinen (Abb. 14).

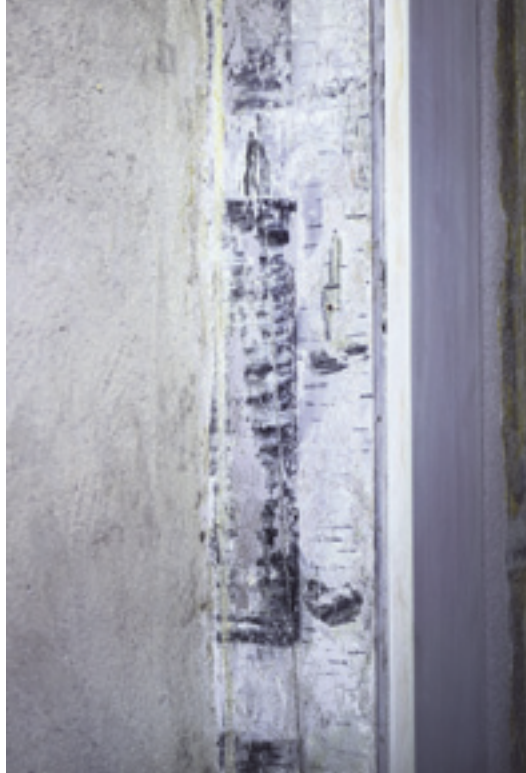
15 Freigelegte und retuschierte Fassung „auf rindenarth“ auf der Türleibung.

Die im Zuge der Restaurierung ebenfalls freigelegte barocke Fassung der Türleibung zeigt eine mit Temperafarbe aufgemalte Rindenapplikation, entsprechend den dargestellten Birkenästen auf der Wandfläche. Die teils schachbrettartige Anordnung von zwei nebeneinanderliegenden Reihen relativ kurzer und schmaler Rindenstücke entspricht einer realitätsnahen Abbildung einer Verkleidung mit Birkenrinde, die, wie gerade beschrieben, auf der Wandfläche teils auch mit echter Birkenrinde ausgeführt wurde. Die Wechsel zwischen helleren und dunkleren Rindenstücken, die im Gegensatz zu den Ästen auf den Wandflächen hier durch

Schraffuren und schwarze Schattenlinien und Narben noch detaillierter dargestellt wurden, unterstreichen die Plastizität der Abbildung. Der abweichende Duktus dieser Malerei im Vergleich zum Fresko deutet darauf hin, dass die Dekoration der Türleibung von einem anderen Maler ausgeführt wurde. Der archivalische Hinweis von 1729 auf eine Bemalung von „Fensterläden, Fenster-Gewölben und Füllungen an den Mauern „auf rindenarth“ durch den Maler Max Stöckel bestätigt diese These (Abb. 15).
